本地領牌非自航駁船

“紹輝2”於油麻地避風塘內
發生致命海上工業意外調查報告

香港特別行政區政府
海事處
海事意外調查組

2021年5月31日

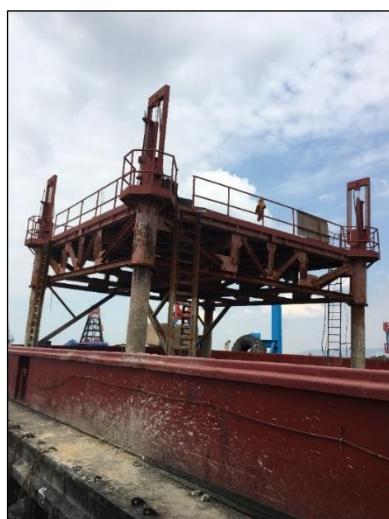
圖3：工作平台

- 3.1 2019年9月23日，紹輝2及紹輝28兩艘駁船於油麻地避風塘內並排靠泊，並用各自的吊機，合力吊運一個工作平台及其構件，為工作平台進行維修保養（圖3）。
- 3.2 工作平台的體積頗大，它的主要的構件包括一個平台及四支圓筒企腳（企腳）（圖4）。

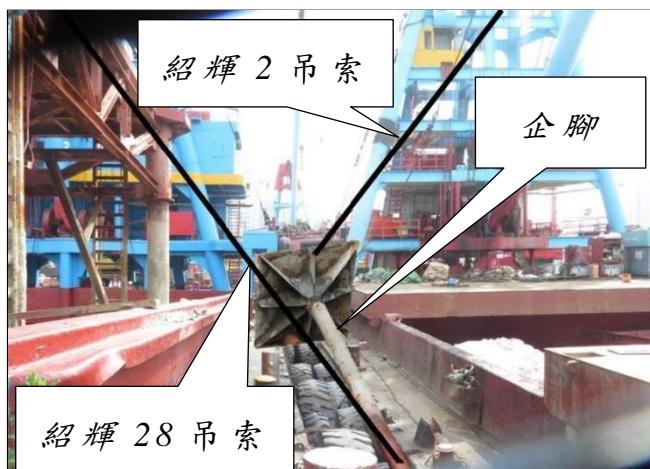
圖5：紹輝2、紹輝28吊索（向前看）

- 3.3 維修保養工作包括將拆卸下的企腳，由駁船吊機放置在兩艘並排靠泊的駁船之間位置（圖5，6），由雜務工人清洗企腳底部的淤泥。

- 4.9 工程負責人將企腳置於兩艘並排靠泊的駁船之間，並以吊索及鈎將其固定。這種固定方式並不能保持企腳完全不受外力影響，穩定不動。如兩艘駁船有不同步的晃動，企腳亦會因吊索的鬆緊度而引致擺動。雜務工人站於輪胎上用水清洗企腳底板淤泥，會有被碰撞墮海的風險。
- 4.10 用水沖洗淤泥期間，兩艘駁船甲板，包括雜務工人所站立的輪胎位置，必定濕滑。而輪胎表面的弧度，更增加滑倒的風險。
- 4.11 與此同時，雜務工人的個人防護不足，他只穿上安全鞋，沒有配備救生衣等安全保護。因此工程負責人有可能未能根據商船(本地船隻)條例(第 548 章)第 45 條的要求，安排清洗工作在風險防護充足的方式下進行，另外雜務工人亦沒有按本地船隻上工程使用的防護衣物及裝備--工作守則¹第九節 9.1 段的建議規定在船邊或外露位置工作時，穿上救生衣或救生浮具。
- 4.12 此外工程負責人在雜務工人用水清洗企腳時，一直站在他身後不遠處幫他固定水喉，因此工程負責人可能忽略商船(本地船隻)(工程)規例(第 548I 章)第 23(2)條，而沒有在合理切實可行的範圍內，採取措施以確保雜務工人在工作過程中的安全。

- 6.1 報告副本送交工程負責人及工程督導員，讓他們知悉這宗意外的調查結果。
- 6.2 工程負責人須為工作人員提供安全訓練及確保工程能在風險防護充足的情況下進行。此外，工程負責人須落實有效監督以確保工作人員正確使用防護衣物及裝備，特別是在船邊外露位置工作時均須穿上救生衣。
- 6.3 報告副本送交香港海事處海事工業安全組，以供參閱。
- 6.4 海事處會發出海事處佈告，載述這宗意外，讓業界汲取教訓。
