2012年6月10日開敞式遊樂船

“132868”在大嶼山東北面

倒扣灣附近海域傾覆及船長墮

海死亡事故的調查報告

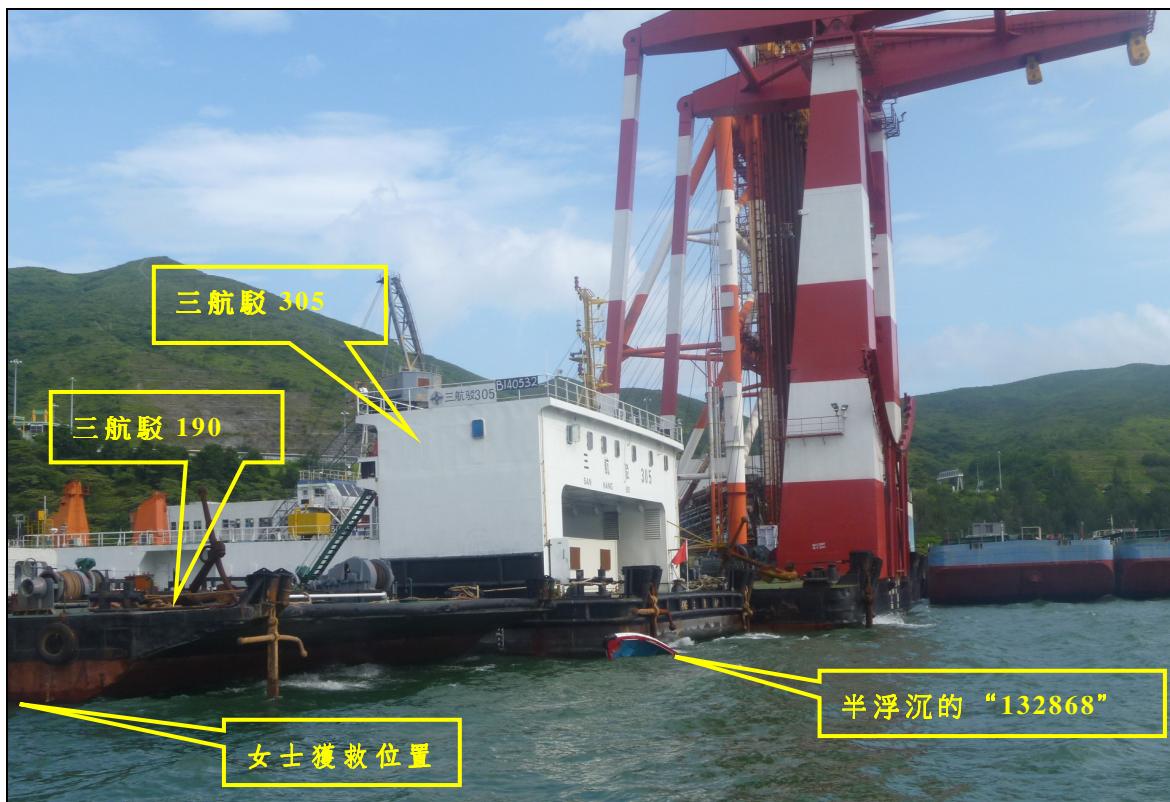
圖 1：“132868” 傾覆位置

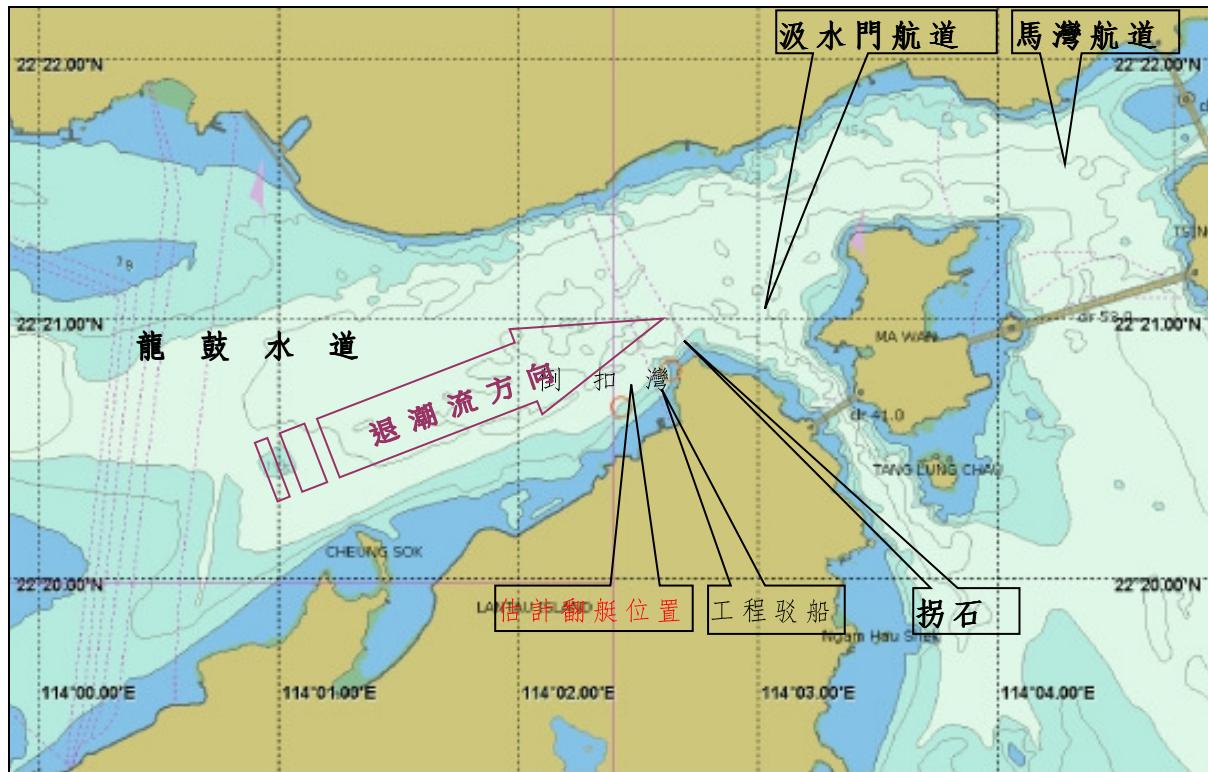
5.5 事發水域(圖 3)屬龍鼓水道東端，之後是轉向東南的馬灣海峽，水道修窄。漲落潮時，該處水流湍急。又因水深不一，造成紊流及暗湧。遇上大風天氣再加各類型船舶經過造成的船浪，海面的情況更為複雜。

圖 3：龍鼓水道的東端，馬灣海峽和汲水門及周邊水域
