在 2012 年 12 月 10 日
非自航躉船光業
於奇力 3 鐨地
發生吊桿雞針柱斷裂
嚴重海上工業意外
調查報告

香港特別行政區政府
海事處海事意外調查組

2014 年 7 月 31 日

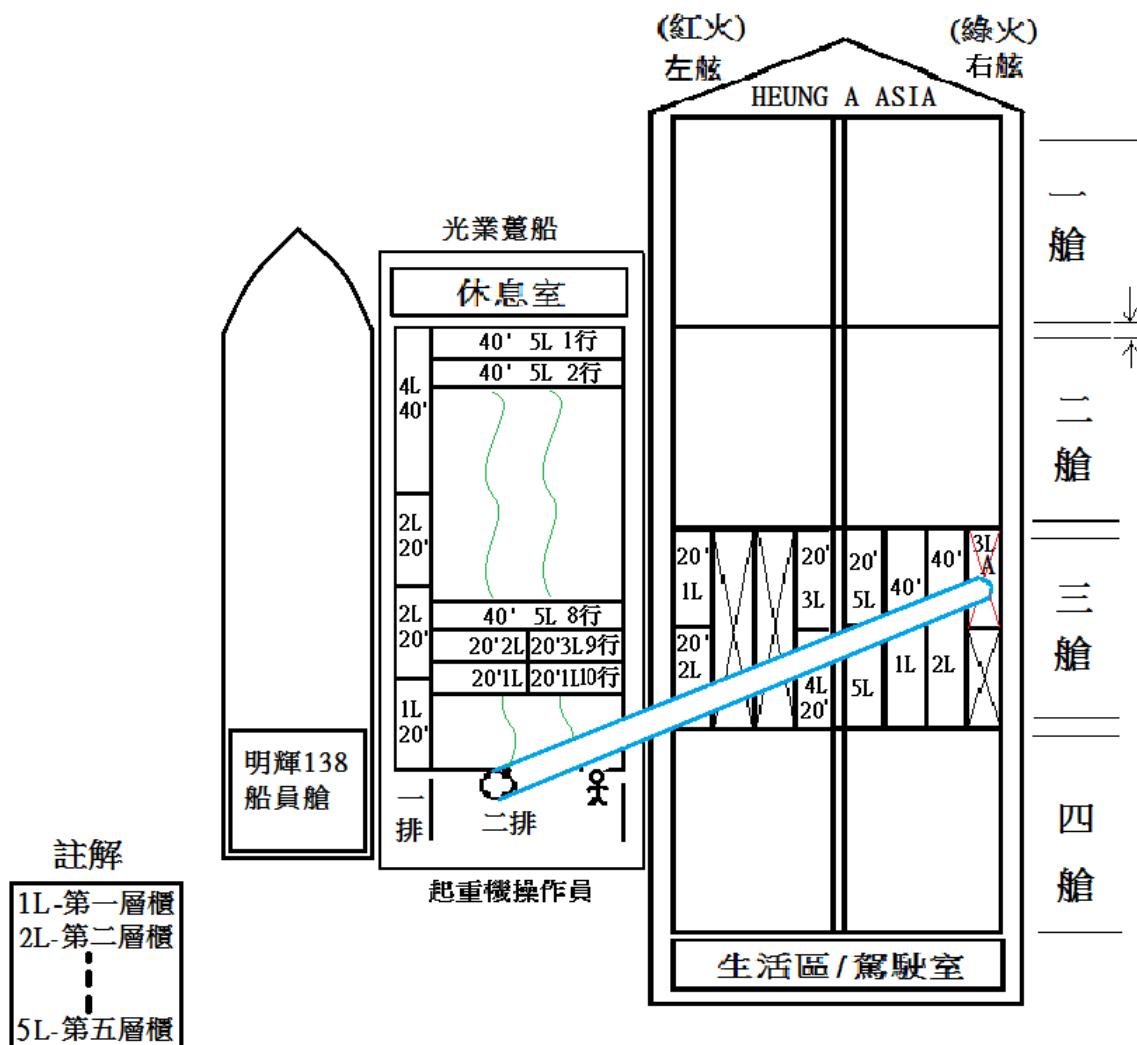
(圖1)

4.3 約01:30時，中國籍內河貨船“明輝138(內河船)”以右舷靠泊躉船的右
舷。(見圖1)

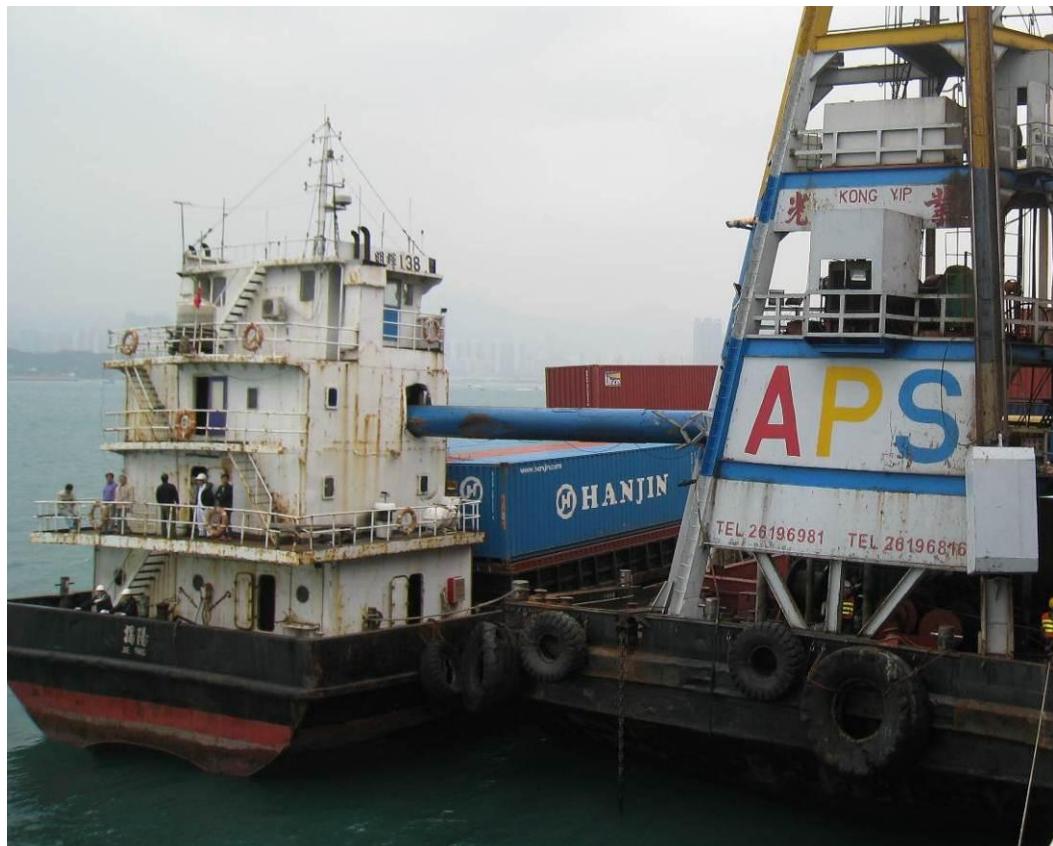
4.4 約 02:00 時，起重機操作員開始吊運一個 20 尺長負載集裝箱，從躉船貨艙內左舷第二排第 9 行第三層集裝箱預備放置在遠洋貨船第三艙近右舷 A 位置。當懸掛中集裝箱離遠洋貨船第三艙的第二層集裝箱頂約 40 公分時。躉船起重機吊桿的雞針柱斷裂而發出巨響，整枝吊桿墮下橫臥躉船吊機架第二層上，吊桿的尾部雞針柱部分斷裂插入內河貨船的第三層船員室內，導致一名貨船上二級輪機長受傷，當時他是在房間內休息。及後被送到瑪麗醫院接受治療。

圖 2 吊桿插入內河船船員室內

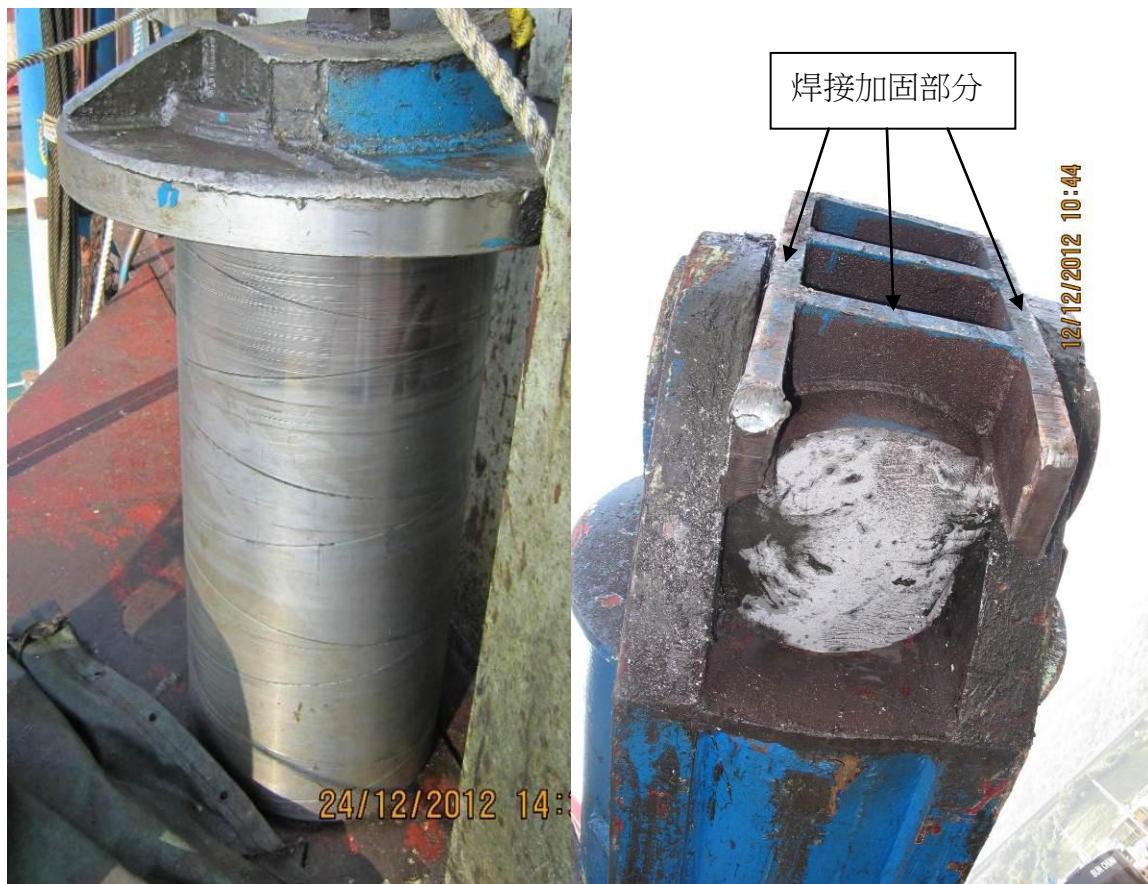
圖 3 吊桿斷裂情況

- 5.3 是次意外中斷裂的部分（見圖 4）時發現，雞針柱頂部分是經過改裝，燒焊加裝了兩個三角板和鐵板架。（見圖 3）

a) 裂紋形成是第一條裂紋出現的階段；在這個案中，裂紋可能是不當操作起重機或進行修理時熱處理程序欠佳所致。裂紋也可能是在鑄造「雞針」的過程中開始出現。調查顯示，於意外發生前兩年曾經對「雞針」進行緊急維修及改裝，並將一些鋼板焊接到「雞針」進

行加固（圖 3 及圖 4）。如果沒有於焊接過程進行前後配合適當的熱處理，會使雞針出現微細的裂縫。

- 向所有參與貨物處理的船長，高級船員和所有其他船員或維修承辦商負責人通報是次事故的調查結果，汲取教訓；及
- 在主要的吊桿部位維修燒焊工程時，由合資格檢驗員監管下進行，施工完畢後應進行測試及檢驗，包括使用染料滲透檢驗或磁粉檢驗的無損檢測(NDT) 技術檢查焊接效果。

7.3. 起重機工程師必須在進行檢驗改裝及維修燒焊吊桿時，應在焊接部位使用染料滲透檢驗或磁粉檢驗的無損檢測(NDT) 技術檢查焊接效果。

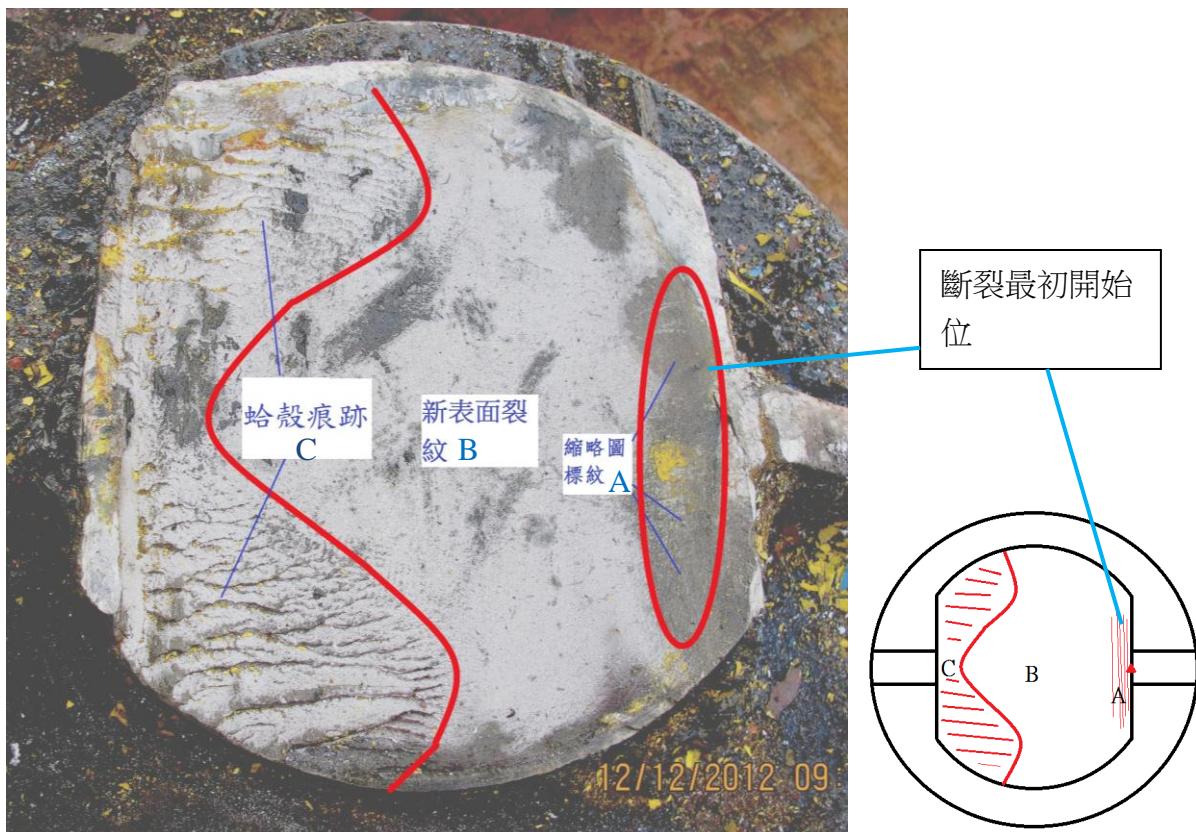
圖 4 雞針柱斷裂表面情況

- 5.4 「雞針」的斷裂表面發現蛤殼痕跡 (clamshell marks)（見圖 4）這類損壞是金屬疲勞的典型跡象。

- 5.5 金屬疲勞斷裂通常是長期過程，並有以下三個階段：(a) 裂紋形成、(b) 裂紋擴展及(c) 損壞。

- b) 裂紋擴展是微細裂縫因持續承受應力循環（即裝卸貨櫃）而擴大的階段。
- c) 損壞是突然斷裂的階段，在未受裂紋影響的物料不能再承受所施加壓力時發生。

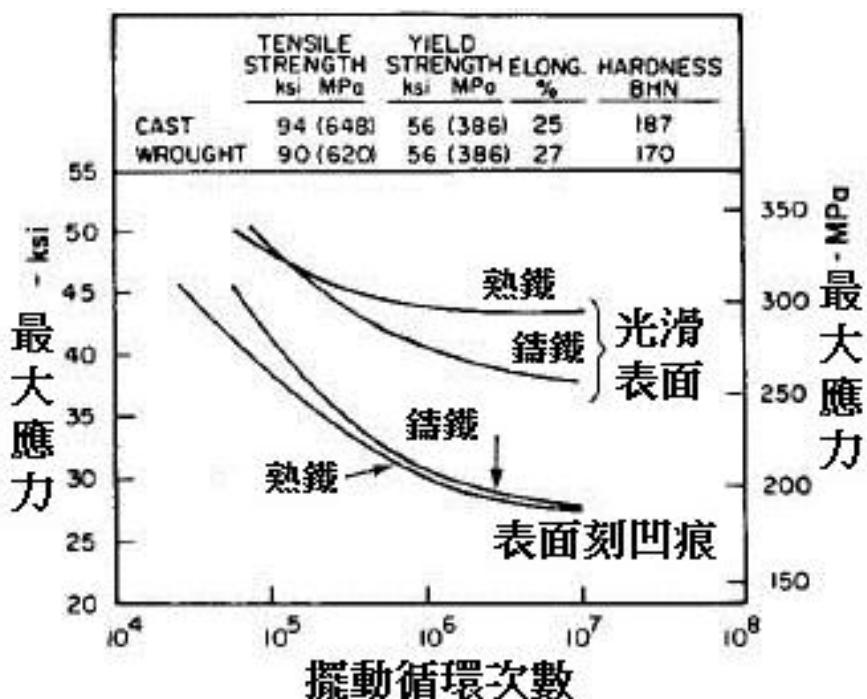
5.6 金屬疲勞壽命受各種因素的影響，如溫度、表面光滑及潔度、微觀結構、受化學品影響而氧化、殘餘應力等等的存在。根據圖 5 的曲線圖解釋，這些曲線圖可以用來幫助解答金屬疲勞的問題。在熟鐵和鑄鐵疲勞曲線圖解清楚地表明，從表面存在的缺陷程度上發生裂紋增長的分別，直到不再支持該金屬柱可以應用的負載。斷裂的歷史，是可以從而理解。

圖 5 金屬不同表面情況 S-N 曲線圖解

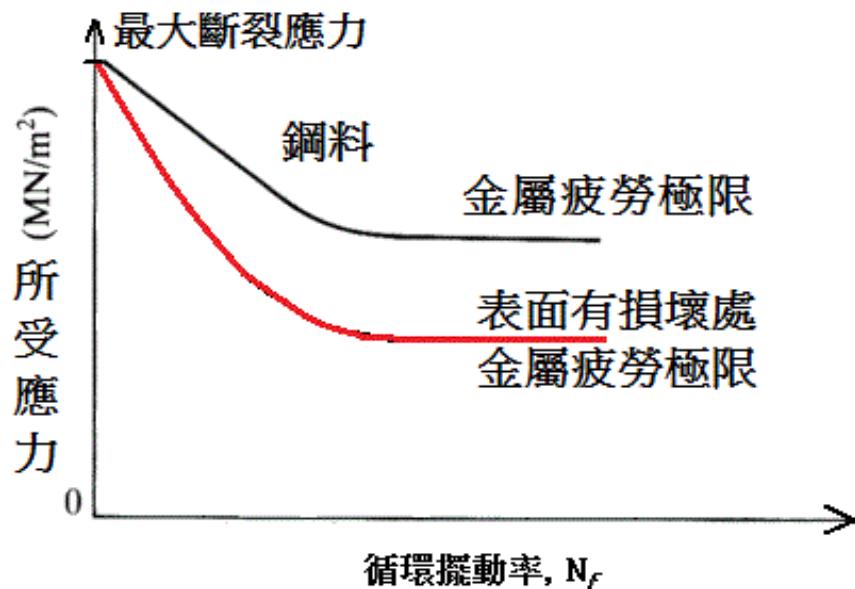
5.7 調查過程中，船東遺失了斷開雞針柱的部分，所以雞針柱的金屬物質、結晶體結構分析未能進行。只能根據（見圖 5）的熟鐵和鑄鐵疲勞曲線圖解，從而推斷雞針柱（見圖 6）的 S-N 曲線圖解。也未能在曲線圖解內提

圖 6 雞針柱鋼料的 S-N 曲線圖解

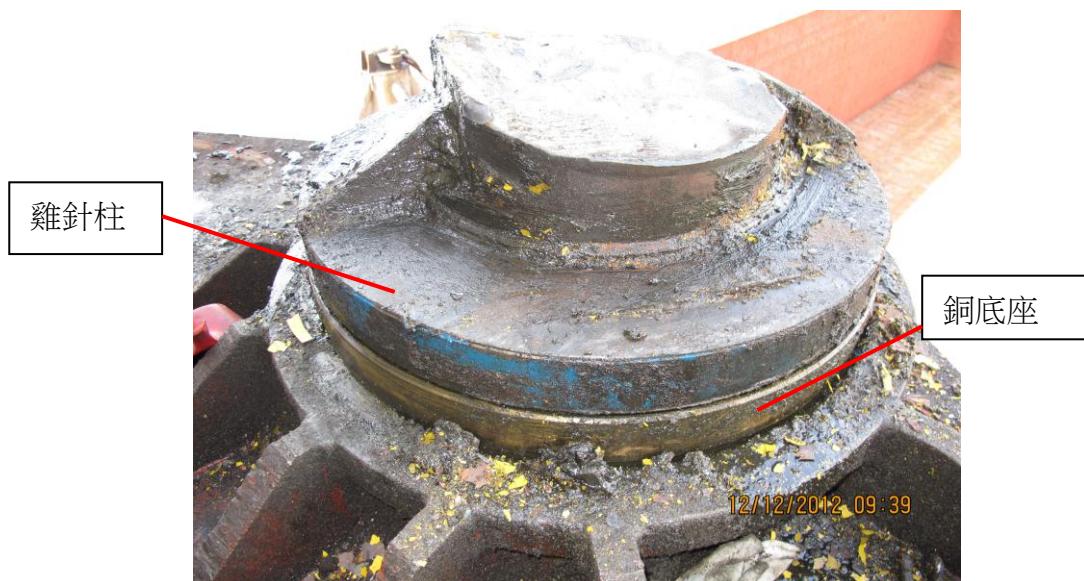
- 5.8 在檢查吊桿雞針柱轉盤底座時，銅底座表面發現很多粗大的紋線和損壞痕跡(見圖 7A 及 7B)。推斷損壞條紋由於轉盤的潤滑油不足導致銅座表面和雞針柱鋼盤磨擦而成。所以每當躉船起重機的吊桿橫向擺動時，雞針柱上節部分承受較大的扭力。

圖 7A – 雞針柱和轉盤座

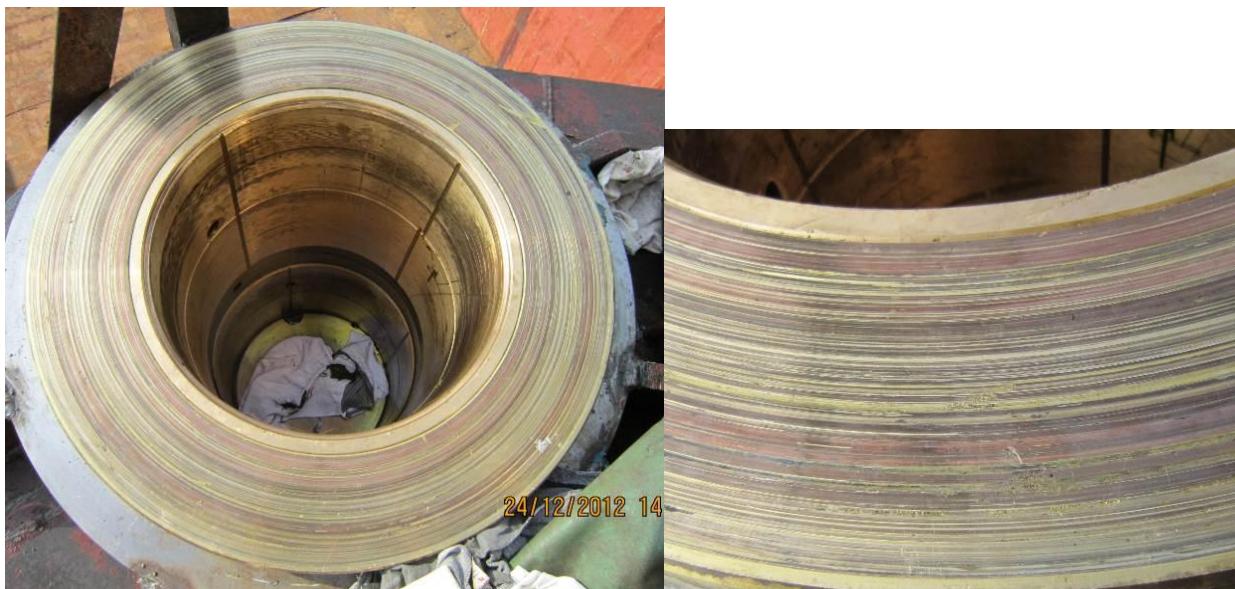
圖 7B – 轉盤銅底座表面損壞情況
