筲箕灣避風塘內

本地漁船 “Chow Kwai Sun”

船東墮海遇溺死亡事故

意外調查報告

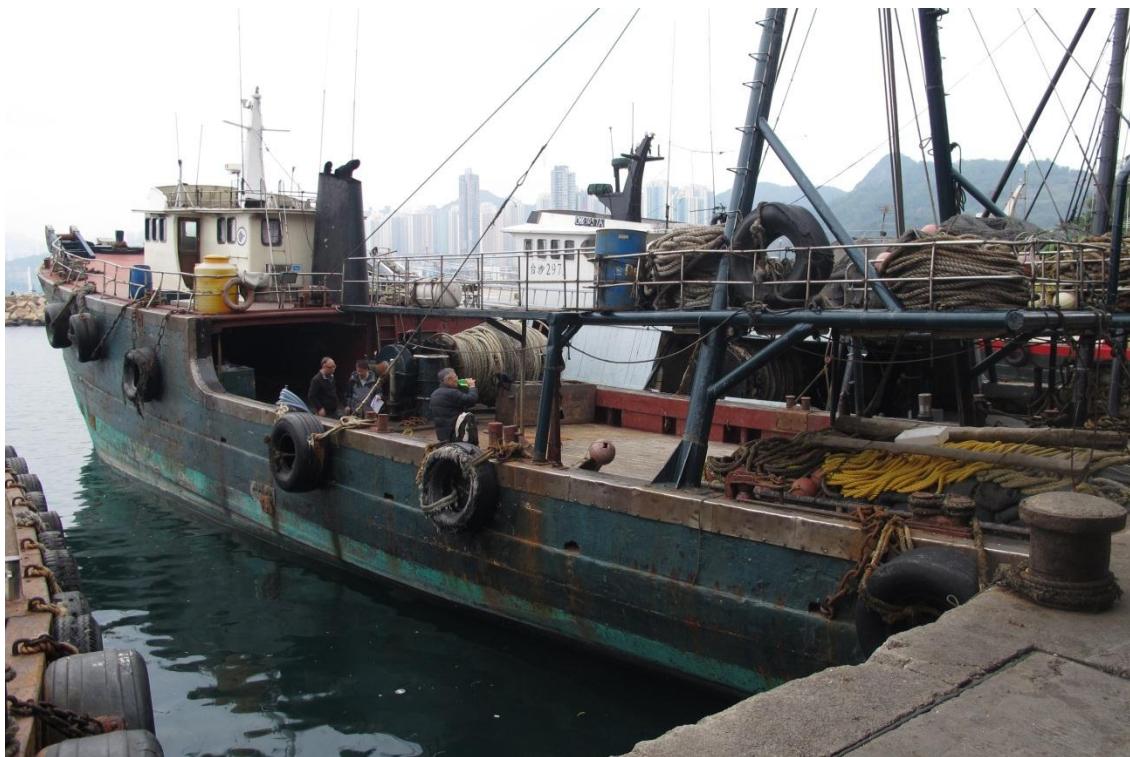
漁船 CM63515A 的外貌（拍攝時船隻已經不在事故發生時的位置）

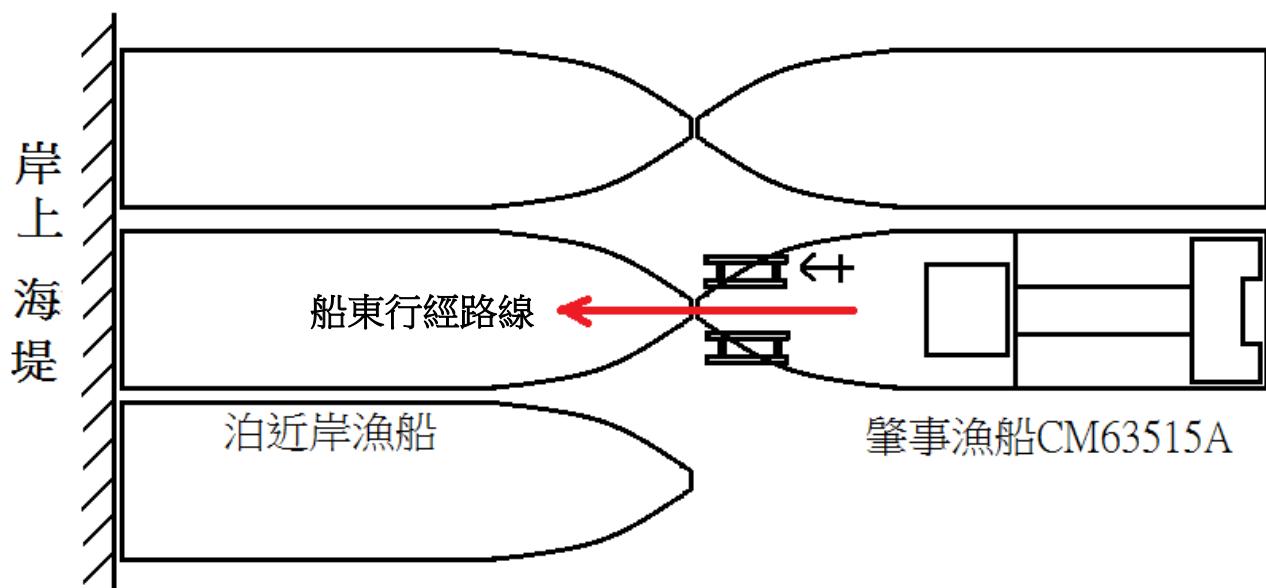
圖 2 – “CM63515A”與其他漁船繫泊在避風塘內的情況

- 4.1 2012 年 12 月 29 日，本地登記漁船，擁有權證明書號碼為“CM63515A”離開香港出海作業，至 2013 年 1 月 30 日下午返回筲箕灣避風塘內。
- 4.2 “CM63515A”與其他漁船靠泊一起，它的船艏則對著前面一艘漁船的船艏(圖 2)。“CM63515A”的船員登岸或返回船上必須行經前面的漁船或其他靠泊一起的漁船。及後，“CM63515A”船上所有船員離船回家，漁工們則回鄉度歲。

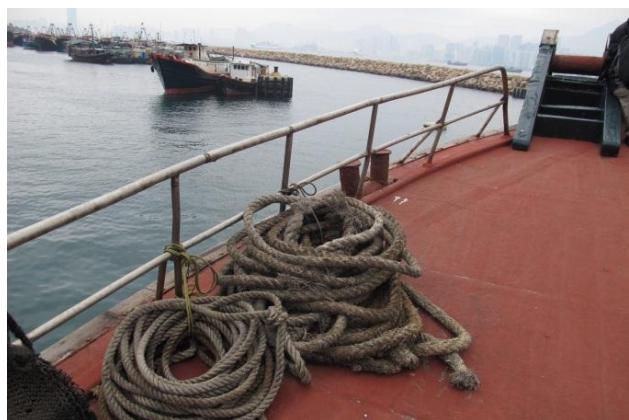
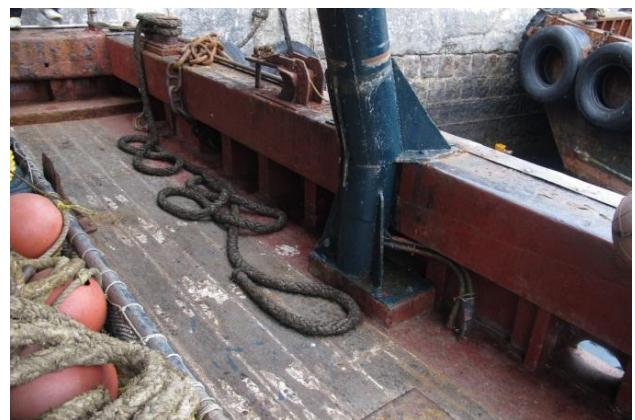
圖 3 – 漁船船邊圍欄和圍板

- 5.4 “CM63515A”的船邊設置約 74 厘米高的圍欄和圍板(圖 3)。船艏龍骨端被不銹鋼板建造的四方箱蓋上，用作方便船員登/離船時作腳踏用途。鋼板表面沒有防滑紋，潮濕情況下，人員踏在上面會

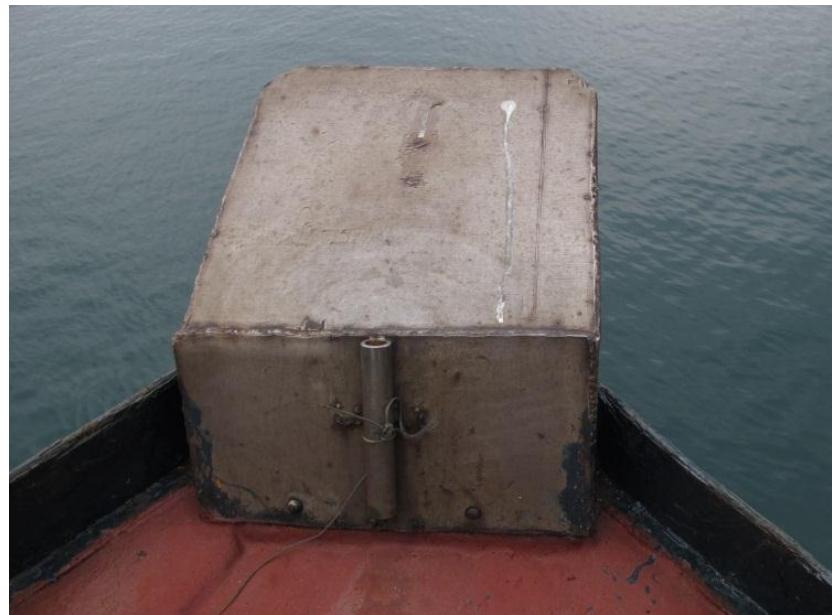
圖 4 – 船舶的不銹鋼箱

有滑倒的可能(圖 4)。

- 5.5 推斷船東墮海的時間為 0930 時至 1000 時之間。事故發生時，只有他一人在“CM63515A”船上。不確定在“CM63515A”周邊的漁船上是否有船員在船上。事故發生時沒有人目睹船東墮海或聽到有人呼救，只在約 1015 時有人發現在避風塘海面有人體漂浮。也沒法確定他是在漁船上的那個位置墮進海裡。
- 5.6 根據驗屍及化驗報告，導致船東死亡的直接原因主為溺斃。化驗結果顯示船東體內含有高濃度血壓藥和止痛藥成份，可使人出現血壓低、暈厥和頭昏。
- 5.7 “CM63515A”船艏位置有一件工具(扳手)，船東可能在船上整理物件或進行維修。估計他可能踏上不銹鋼箱返回岸上取物件。過程中，漁船或會輕微搖晃、船東可能身體突然出現不適(例如暈厥和頭昏)，導致他滑倒失衡，墮進海裡，未能高聲呼救。

7.1 發出海事處佈告，載述這宗事故，讓業界汲取教訓。
