2013年4月5日香港本地渡輪

“First Ferry III (新輝叁)”

與開底躉船 “HD SHB 1035”

調查報告

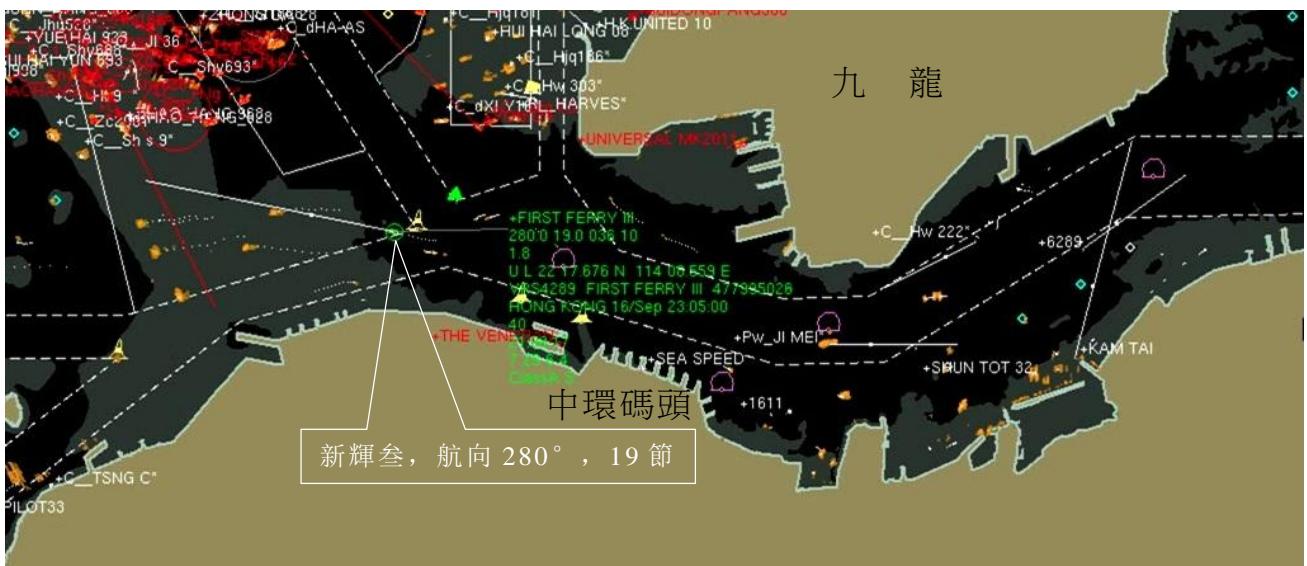
- 4.14 約於2105時，“新輝叁”加速至12節並駛入中航道，調整航向沿中航道向西沿航道總流向航行，並在約2109時駛過維多利亞燈浮標，駛入奇力2號錨地，航速加到19節(圖4)

圖 4. 約於 2109 時，“新輝叁”以超過 15 節的速度進入奇力 2 號錨地。

5.15 參閱 4.14 和 4.15 段，“新輝叁”在經過維多利亞浮標後並未按照其公司設定的計劃航線行駛在南航道，而是以 19 節到 22 節的速度行駛在奇力 2 號錨地和奇力灘等非航道水域，違反了在維多利亞港內不可以超過 15 節的限速要求。

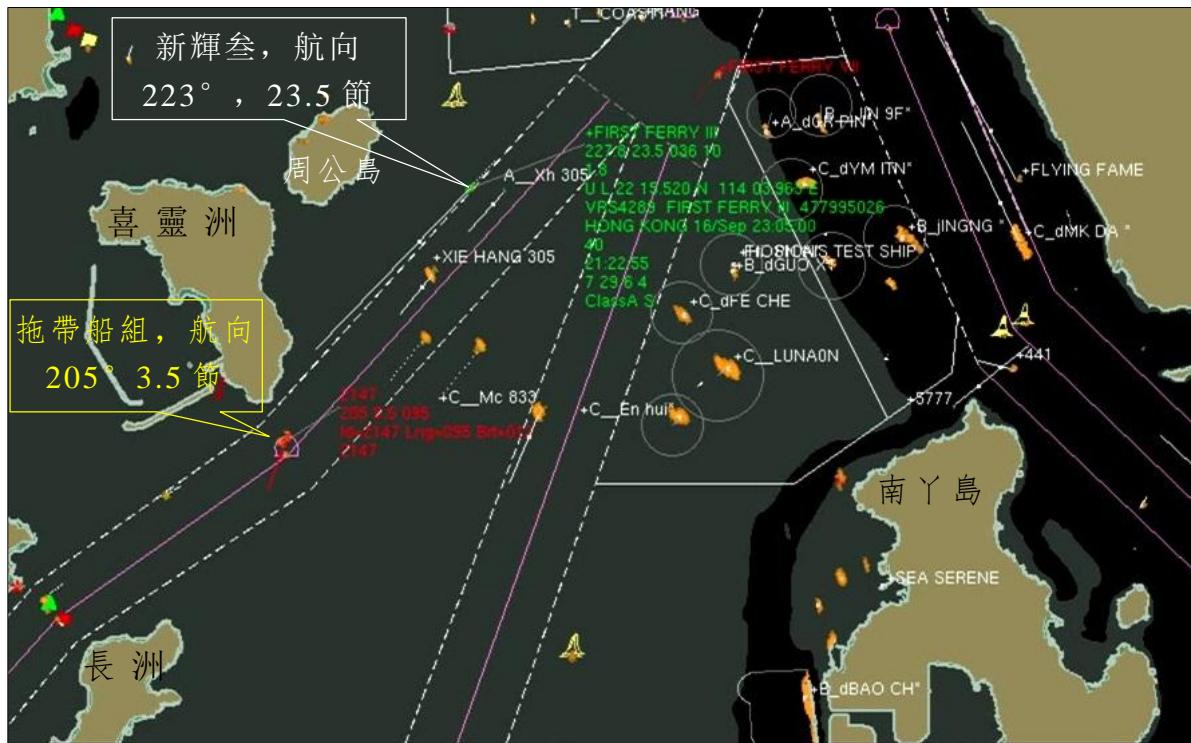
- 4.17 約於 2122<sub>55</sub> 時，“新輝參”以航向 229° 和航速 23.5 節在第一艘內河船的右舷約 0.14 海浬（約 260 米）追過（圖 5）。據“新輝參”船長回憶，此時能見度降低到約 0.5 海浬。

圖 5. 2122<sub>55</sub> 時，VTC 雷達畫面，“新輝參”追越一內河船。

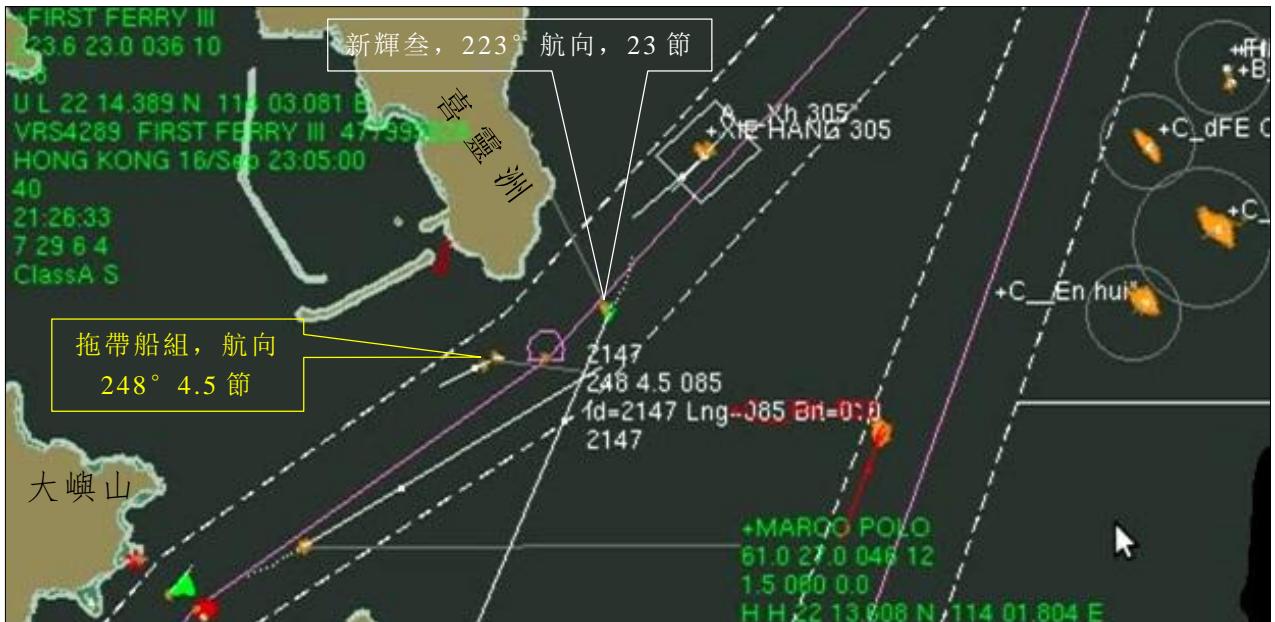
圖 6. 約於 2126<sub>33</sub> 時，“新輝叁”位於對面反向航行分道。

4.20 由於進入了東北向通航分道反向航行，約於 2126 時，“新輝叁”負責瞭望的副船長提示船長回復航向，船長即時向右轉向以回到計劃航線。約於 2126<sub>33</sub> 時（圖 6），副船長第一次報告“一盞燈”，船長回復有盞紅火（左舷燈），此時距離前面拖帶船組約 0.42 海浬。據船長和副船長回憶，他們第一次在雷達上發現前面有一艘船的回波在其前面約 0.2 到 0.3 海浬慢速行駛（實際兩者距離在 2126<sub>33</sub> 時約 0.42 海浬，所以他觀察雷達時間應在 2126<sub>33</sub> 之後），且在之後發現一盞藍色閃燈（應是白色）。但是不知是何種船舶。CCTV 亦記錄到駕駛台人員之間就上述發現進行討論交流。約於 2127 時，“新輝叁”回復到計劃航向約 231°。此時喜靈燈浮標位於其左舷 10°，距離約 0.1 海浬（185 米）。而拖帶船組則位於新輝叁右舷 12°，距離約 0.34 海浬。

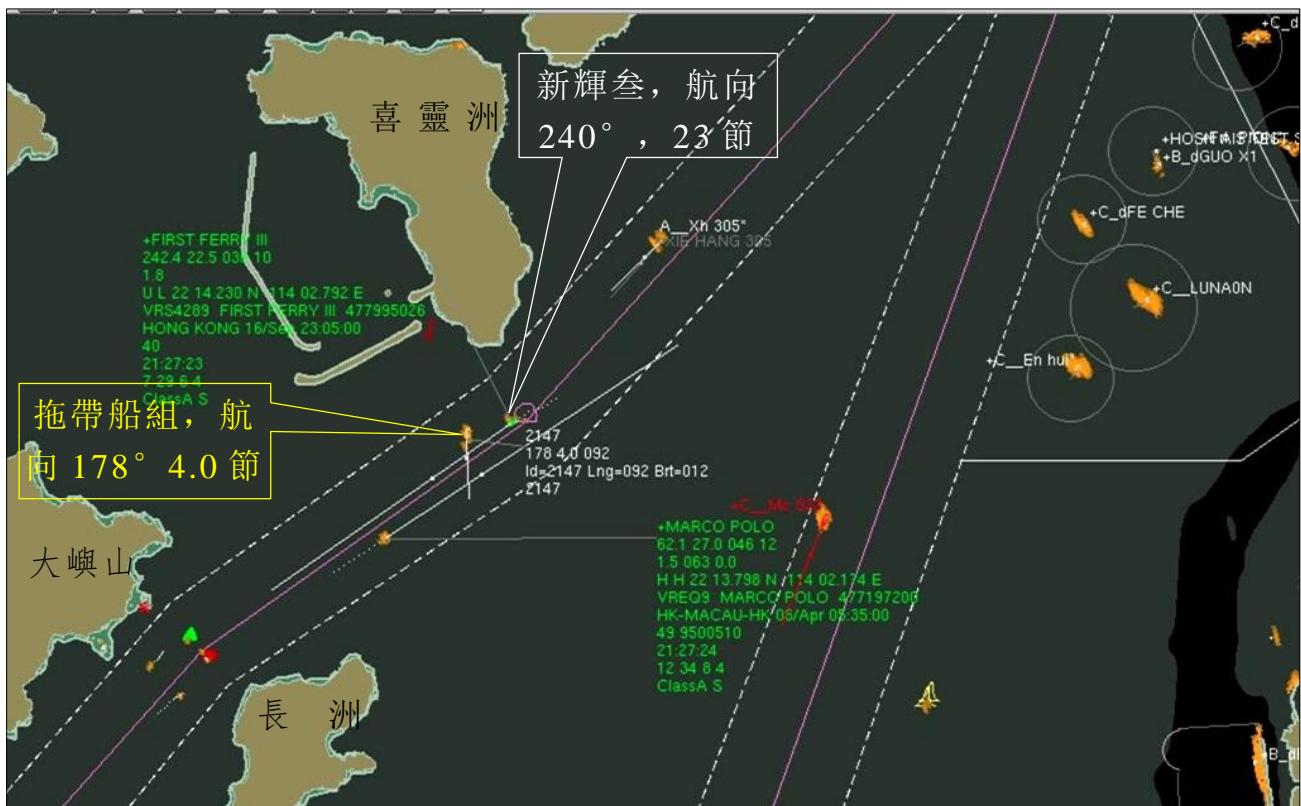
圖 7. 約  $2127_{25}$  時，“新輝叁”駛過喜靈燈浮標，拖帶船組在其右船頭，第一次鳴笛。

4.21 約於  $2127_{25}$  時（圖 7），“新輝叁”航向為  $240^\circ$ ，航速 23 節，經過喜靈燈浮標西面。此時距離拖帶船組中的躉船約 0.18 海浬，躉船在“新輝叁”的右舷約  $20^\circ$ ，而拖船則在新輝參船頭偏右約  $7^\circ$  距離約 0.20 海浬，拖船及躉船的航向約為  $178^\circ$ ，兩船的航向呈交叉，並逐漸靠近，大副第一次拉響了汽笛。約於  $2127_{40}$  時（圖 8），船長發覺右前方的船是從右前方往左移動靠近本船，並告訴駕駛台其他人員。大副於  $2127_{51}$  時第二次拉響了汽笛。之後船長發覺前方的亮著紅燈和藍閃燈的船移動很慢並越來越接近新輝參，即轉左舵約  $15^\circ$  避讓，大副在停了 2 秒鐘後於  $2127_{59}$  時（CCTV  $2125_{41}$  時）第三次拉響汽笛，此時，船長發覺前面的船是躉船並大聲呼叫，碰撞於  $2128$  時（圖 9；圖 10）發生，新輝參以碰撞角約  $41^\circ$  碰撞到躉船的左舷中前位置。新輝參的 CCTV 記錄到巨大的碰撞聲和乘客的混亂及客艙內一片狼籍散落的行李及物品。船長回憶說從轉舵到發生碰撞約 3 秒左右。“新輝參”的 AIS 發送資料顯示其航速在  $2127_{58}$  時為 21.9

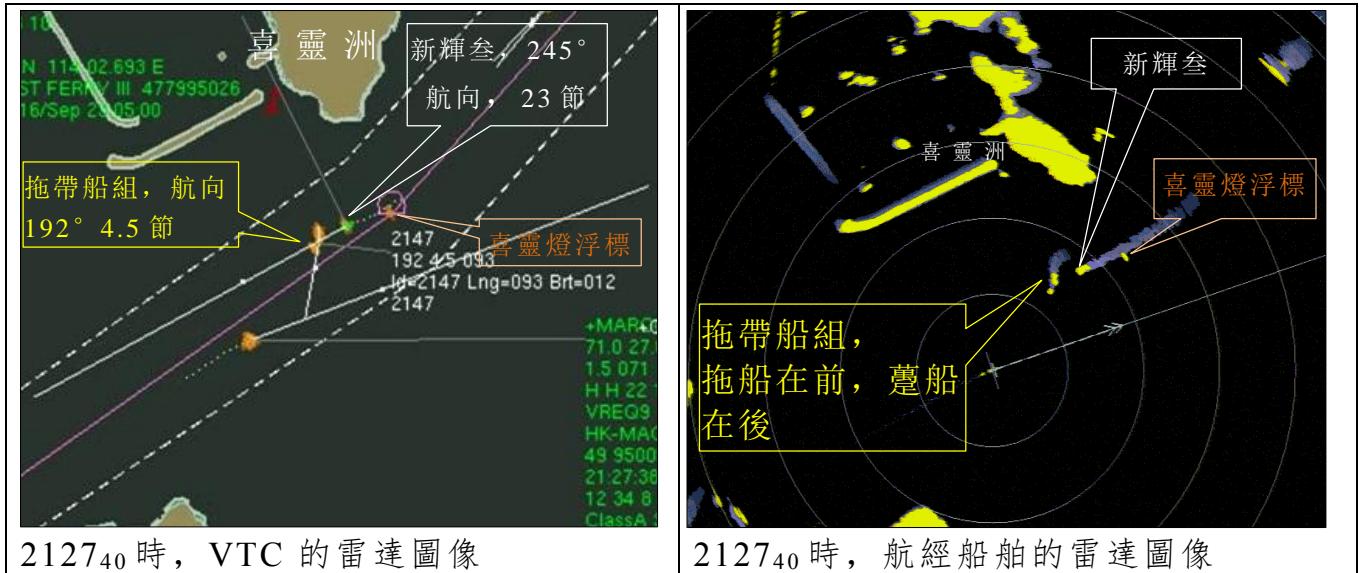
圖 8. 於 2127<sub>40</sub> 時，雷達畫面顯示，躉船在“新輝叁”的船頭約數十米，航向交叉角  $53^\circ$ 。

- 5.21 “新輝叁”在約 2126<sub>33</sub>時第一次看前面的一盞紅燈，之後看到一盞藍色閃燈（實際應是躉船後部藍色房子頂上的白色閃燈），距離約 0.42 海浬。據副船長回憶他之後在雷達上確定本船距離前面的船舶的雷達回波約 0.2 至 0.3 海浬，VTC 的雷達和附近經過的高速船的雷達皆能清楚顯示拖船及躉船的兩個回波（圖 8，圖 9）。“新輝叁”的雷達處於開啟並運用中，一台顯示在 0.75 海浬，一台顯示在 1.5 海浬，但是直到約 2128 時發生碰撞，“新輝叁”駕駛台的船長和副船長皆未能通過雷達標繪或其他方法觀察判斷出前面的雷達回波是一個拖帶船組。他們亦未能判斷視覺瞭望發現的紅燈是一船的左舷燈，並進一步判斷其航行動態，因而在碰撞前他們未能及時判斷是否存在碰撞危險。

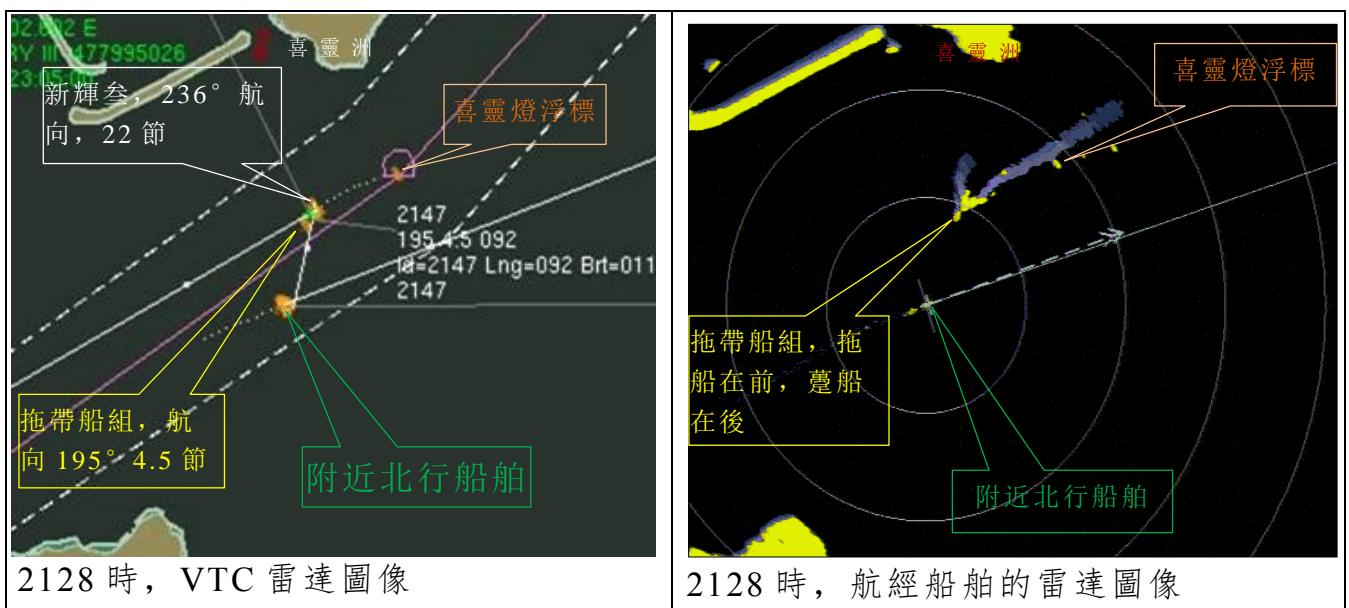
圖 9. 2128 時“新輝叁”和躉船的回波重疊，拖船的回波在前面。

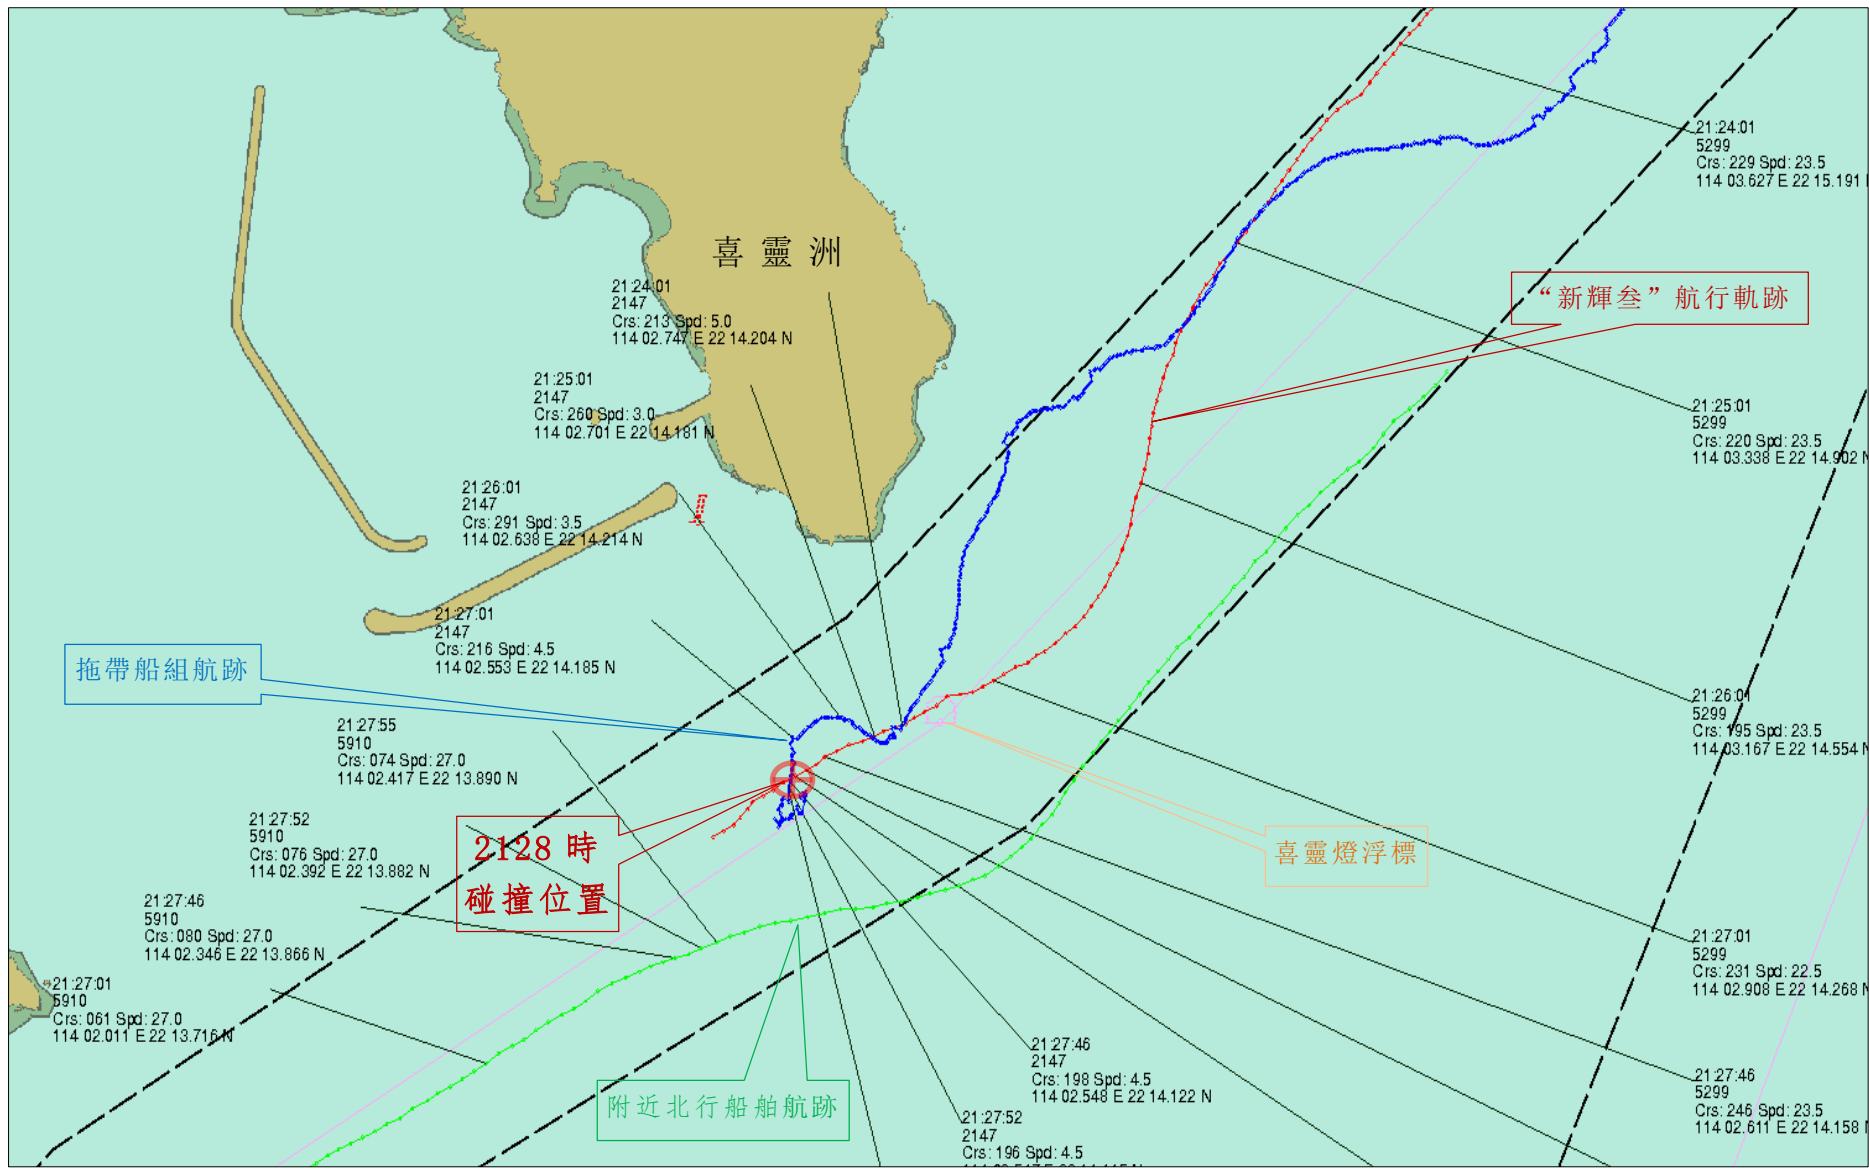
圖 10. “新輝叁”和拖船拖船及其所拖躉船在碰撞前後的航跡，另一航跡為途經的一艘從澳門到香港的高速客船。

5.14 比較二者的西行航線(圖 10)，從交椅洲東南航行警戒區到北長洲海峽入口的一段航程是相同的。在航行中兩者是前後的關係。

- 5.29 VTC 記錄到拖船及躉船彎曲的航跡（圖 10）顯示其航向很不穩定，對照該西南航行分道的總流向（航行分道總流向在喜靈燈浮標後約  $239^\circ$ ），拖帶船組在 2124 時航向為  $213^\circ$ ，於 2128 時碰撞發生時航向為  $195^\circ$ ，顯示拖帶船組在碰撞時和航道總流向差角約  $44^\circ$  ( $239^\circ$  cf  $195^\circ$ )。
- 5.30 對照新輝三在該西南航行分道內的航跡，亦可見到其航向不穩定，沒有以總體流向沿著西南航行分道外沿行駛，甚至在沒有其他船妨礙的情況下有短時間駛入反向航行分道。
- 5.31 由此可見兩船皆沒有使用良好的船藝保持穩定的航向沿著推薦分道航行制的航行分道的交通總流向，盡量靠近該航行分道的外沿行駛。對其他航行分道的使用者造成了妨礙。特別是拖船“興利”及躉船的總長度延伸超過 120 米的拖帶船組（拖船 23.9 米+拖纜 50 米+躉船 49.6 米=124.5 米），沒有保持其航向和航行分道總流向一致，亦沒有沿著航行分道的外沿行駛，在碰撞前的航向與航行分道總流向相差約  $44^\circ$  交叉佔據在寬約 370 米的航行分道中間，造成對後面趕上來的“新輝叁”的妨礙。
