中國籍沿海船 “海邦達 199”

(Hai Bang Da 199) 與中國籍近海船

“旺達 6 (Wang Da 6)”

在香港水域內碰撞

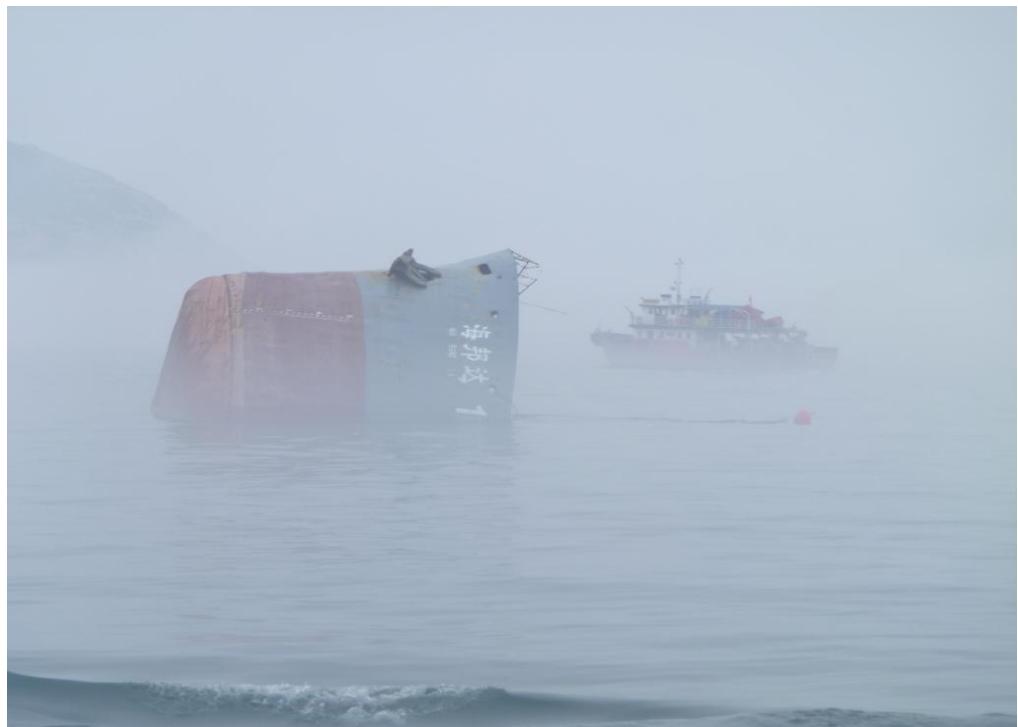
4.1.5 約 1937 時，即碰撞後 2 分鐘，“海邦達 199” 沉沒。船體折斷，船尾部份完全沉沒於水中，船頭豎立，部分露出水面（圖 2 和 3）。5 名船員其中包括船長，游出水面，打開一救生筏並相繼登上救生筏。然後他們在沉船附近呼叫和尋找其他船員。隨後這 5 名船員被香港水警救起，其中有 2 人受傷送醫院。事故中 6 名船員失蹤，後來證實 6 人全部遇難。

圖 2 “海邦達 199” 撞船後沉沒

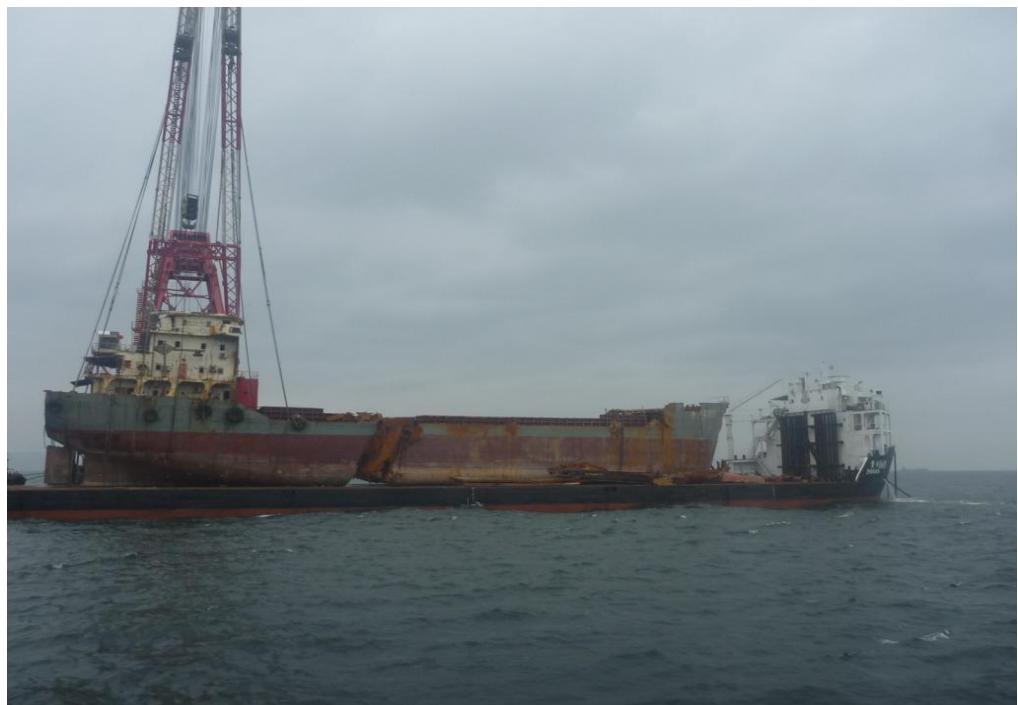
圖 3 於 2013 年 6 月 12 日 “海邦達 199” 被打撈起來

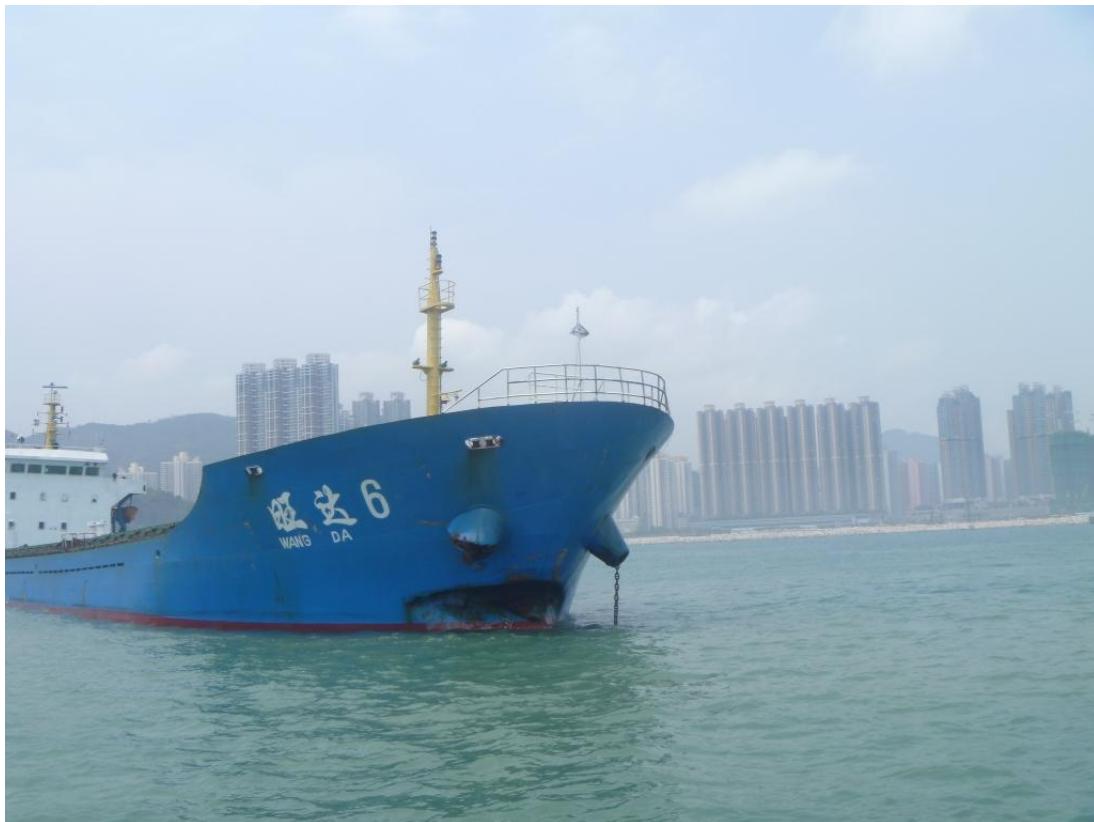
4.2.3 碰撞事故後，“旺達 6”大副檢查船頭發現船頭水線上破洞（破口面積約 5 米 X 1 米），船首尖艙和右前壓載艙進水。右錨鏈斷裂，右錨丟失（圖 4）。1950 時左右“旺達 6”拋左錨檢查船舶並安排排水。“旺達 6”報告船員沒有死亡或失蹤，後來報告有 1 名船員在碰撞發生時扭傷腰部和 2 名船員在檢查船舶受損情況時摔倒受輕傷。

圖 4 “旺達 6”碰撞後船頭水線上破損，右錨丟失

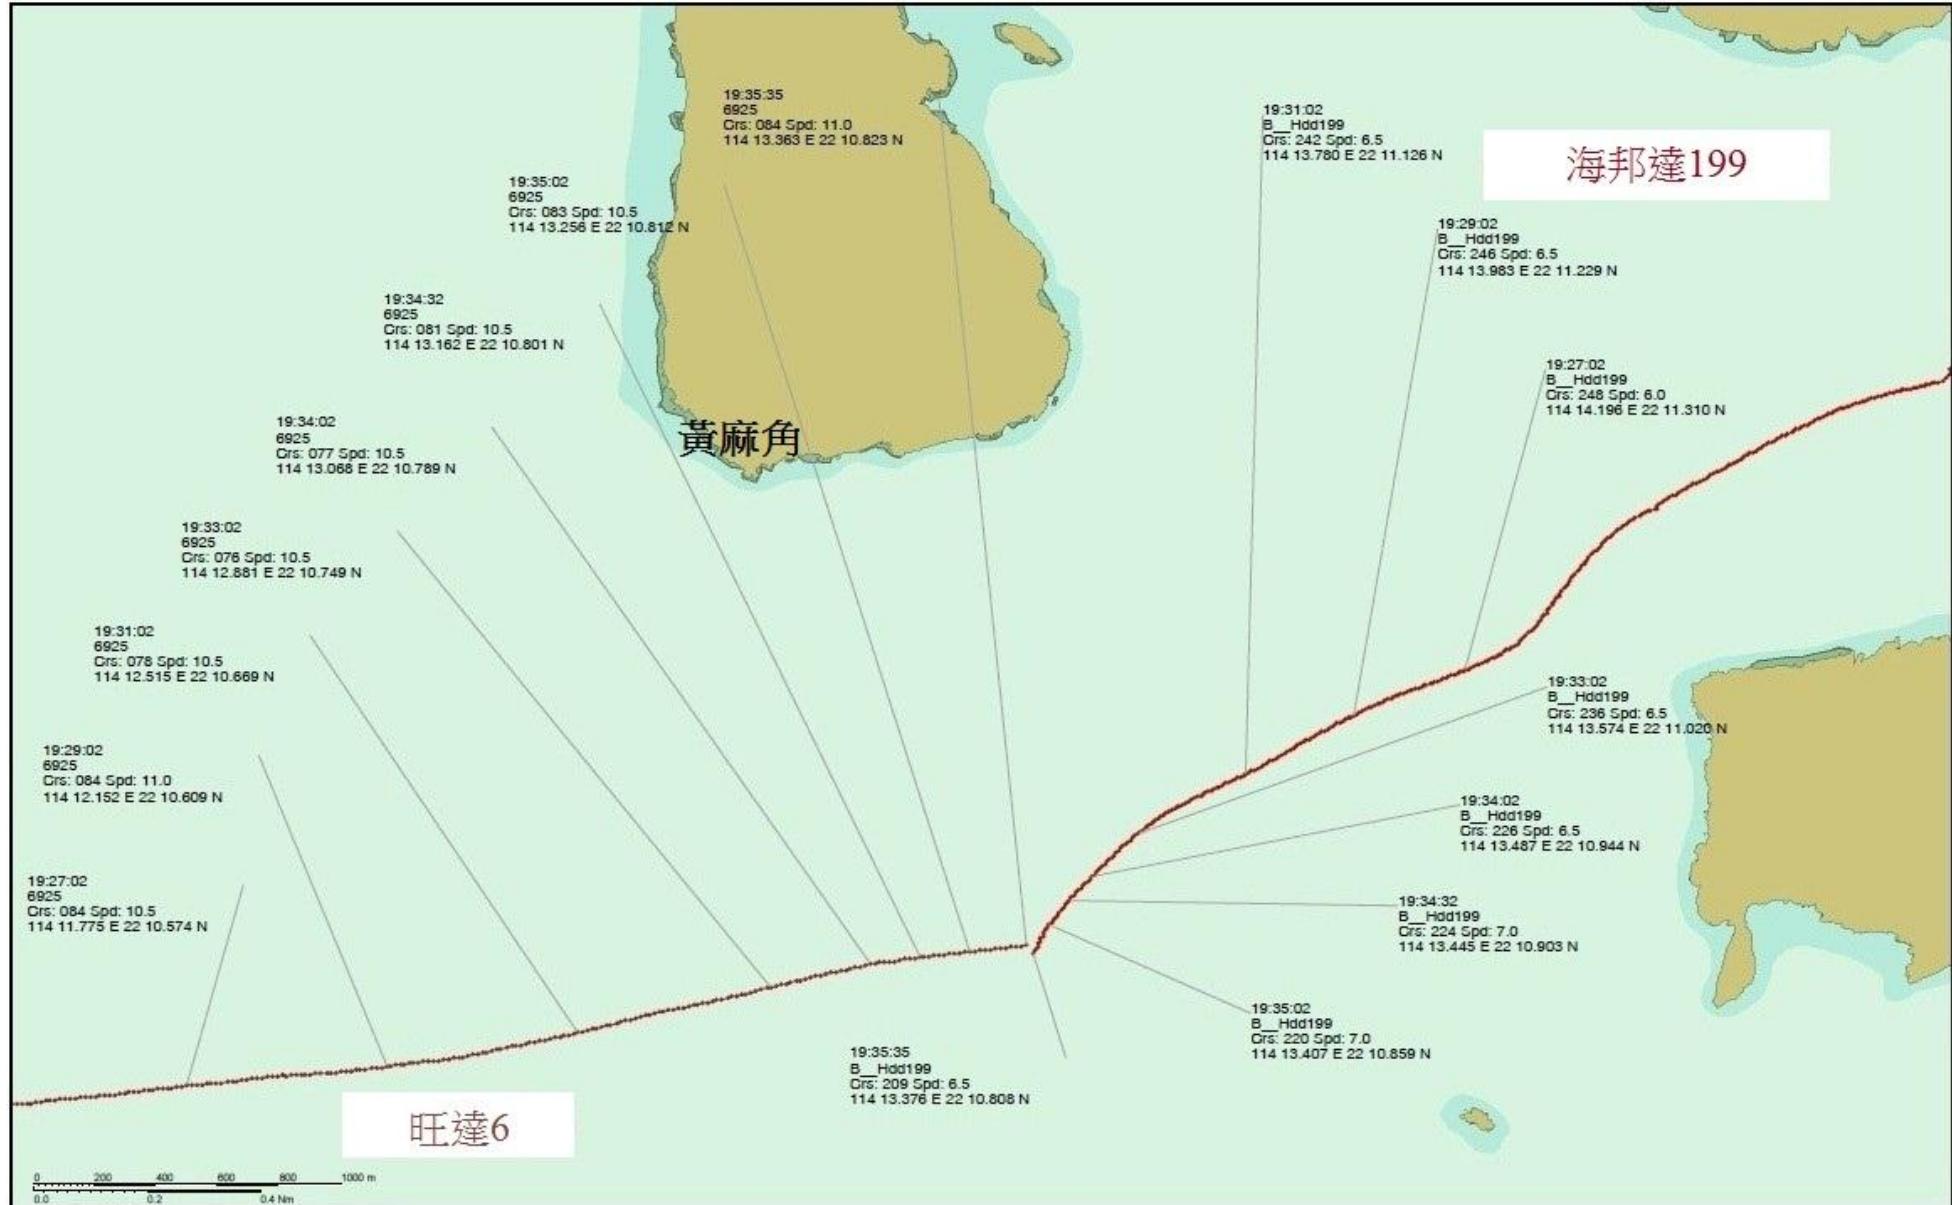
5.6.3 香港海事處 VTC 的雷達監測資訊顯示：“海邦達 199” 在碰撞之前幾分鐘出現了向左轉的軌跡（圖 5）。顯然“海邦達 199”違反了《避碰規則》第 19 條（船隻在有限能見度下的行動）的規定，對於正橫前的船隻（為被追越船除外）採取向左轉向。

5.6.8 香港海事處 VTC 的雷達監測資訊顯示：從 1927 時或更早前到碰撞發生的 1935 時，“旺達 6”的航跡上觀察不到任何明顯的轉向或減速操作（圖 5）。因此“旺達 6”沒有採取任何明顯避讓行動。對於存在碰撞危險的來船，沒有及早地採取避讓行動，“旺達 6”違反了《避碰規則》第 19 條（船隻在有限能見度下的行動）。

圖 5 “海邦達 199” 和 “旺達 6” 在碰撞前的雷達標繪軌跡（在黃麻角附近水域）

- 船舶在任何時候都要滿足船旗國關於最低安全配員要求；
- 船舶在開航前應蓋好艙蓋使之達到風雨密。
- 船舶遵照《避碰規則》規定，特別是第 5，7 和 19 條，保持適當瞭望，使用適合當時環境和情況的一切可用方法確定是否存在碰撞危險及遵守船隻在有限能見度下的行動；以及

- 遵照要求保持 AIS 處於良好工作狀態並向 VTC 報告動態及守聽 VTC 指定的甚高頻無線電話頻道；
- 船舶遵照《避碰規則》規定，特別是第 5，7 和 19 條，保持適當瞭望，行駛安全航速，使用適合當時環境和情況的一切可用方法確定是否存在碰撞危險及遵守船隻在有限能見度下的行動；以及
- 遇到事故時應及時向有關機關報告，並在不嚴重危及本船安全的情況下，要對事故中的遇險船隻提供積極救助。
