2013 年 8 月 3 日

本地登記第三類漁船

擁有權證明書號碼為

命意外調查報告

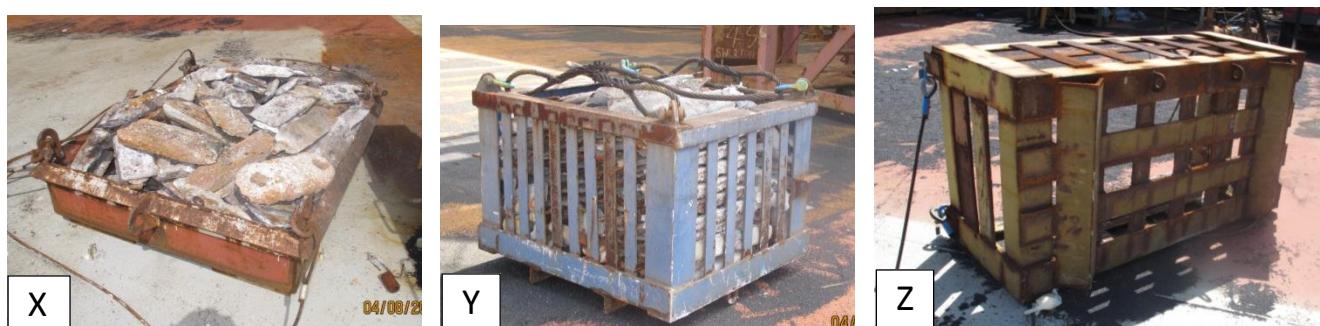
圖 2 - 現場三個鐵籠

甚高頻對講機，指示起重機操作員控制起重機把放在船塢艙中間位置已經裝滿貨物的三個鐵籠，分別為 X, Y 和 Z (參考圖 2)，吊運到漁船上。五名船廠工人則協助掛鈎和解鈎。據 A 君稱，他於事故兩星期前通知 B 君前來船塢取貨物。從船塢運離這些貨物的安排，一直是他負責。

- 5.12 肇事後在船塢量度鐵籠(X,Y,Z)和貨物重量。鐵籠X和貨物共重為1670公斤，鐵籠X約為150公斤，鐵籠X內的貨物約重

為 1520 公斤。鐵籠 Y 和貨物共重為 2880 公斤。由於鐵籠 Z 的貨物於事後已沉入大海，無法測出重量，而那些貨物與鐵籠 Y 的貨物是相同，所以鐵籠 Z 內貨物重量按鐵籠 Y 內貨物的體積比例作推算。而鐵籠 Z 體積為 1.193 立方米，因此鐵籠 Z 內貨物重量為 2486 公斤。所以貨物卸下至漁船甲板面上共約 5526 公斤。

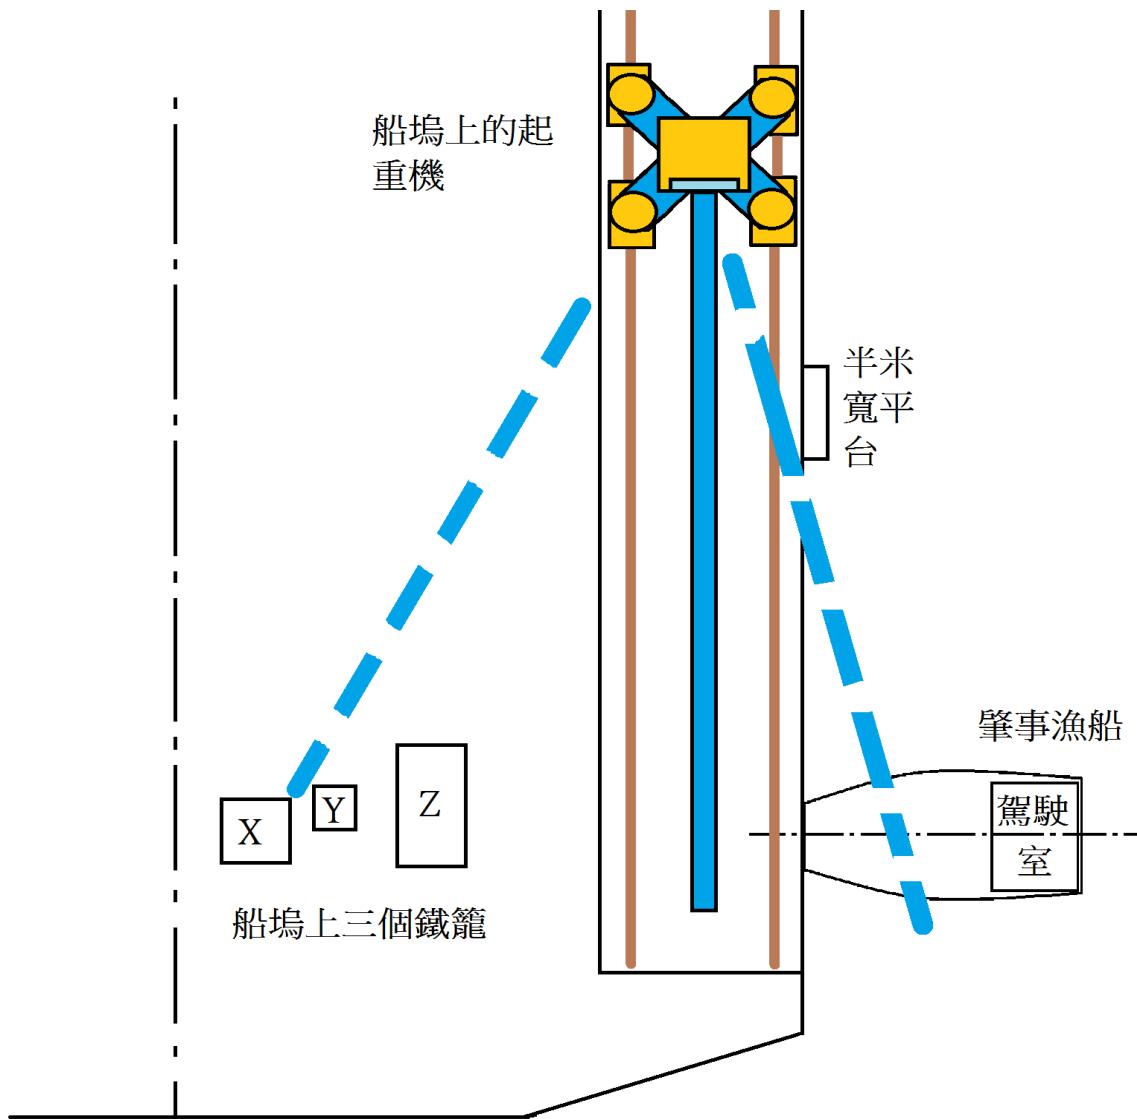
圖 3 - 肇事現場圖解

- 4.1 事發時，事故中的其中一名男死者（B 君），曾經任職於聯合船塢。他經常聯繫聯合船塢的有關員工，查詢有沒有可供回收的廢鋅和廢鋁（簡稱貨物）。B 君是不定期地從聯合船塢那裡回收貨物，事故發生前他已經有多次運送同類貨物的經驗，惟次數不清楚。
- 4.2 2013 年 8 月 3 日中午約 12:30 時，B 君和另外四人，在青衣島東面的長輝路海濱旁邊，靠近青衣滅火輪消防局，登上一艘本地登記漁船“CHANG LOO/YEUNG KWONG”，擁有權證明書號碼為“CM69862Y”（簡稱漁船），前往聯合船塢運送貨物。B 君不清楚那批貨物的重量。與 B 君同行的其中二人，大概在二至三年前曾經幫忙過 B 君運送貨物，其餘二人為首次協助運送。
- 4.3 漁船由船主夫婦兩人負責操作，他們與 B 君是朋友關係，但不能確定肇事漁船有否曾經出租給 B 君運送貨物。
- 4.4 漁船於 13:06 時抵達青衣聯合船塢對開海面。由於船塢工頭（A 君）說要等候一會才可進行裝貨，漁船就在附近海面等候指示。及後接獲 A 君指示，漁船可靠泊船塢裝貨。於 13:37 時，漁船到達船塢右舷艉，船主操控船隻，以船艏壓著船塢的方式，把漁船靠泊到船塢邊上，沒有使用繩纜把漁船系泊到船塢邊上（參考圖 1）。漁船穩定地靠泊完畢後，A 君登上漁船的甲板。
- 4.5 船廠工頭 A 君是將貨物裝載到漁船上的負責人，也是訊號員。他在漁船的甲板上指揮及將貨物傾倒到漁船的甲板面上。另外有五名船廠工人及一名起重機操作員協助。起重機操作員身處於船塢右舷的 30 噸起重機控制室內，看不見漁船（參考圖 3）。A 君須透過手提式

- 5.7 事發時吹強烈東南風，海面有湧浪，有雲但光線充足和視野良好。但事發水域在船塢內灣處，所以水面較為平靜。因此水面情況不是肇事原因。
- 5.8 船塢右舷吊機平台處有兩個約半米寬凸出的小平台，所以吊機操作員視線受到阻礙，未能看見鐵籠吊運至漁船甲板面。

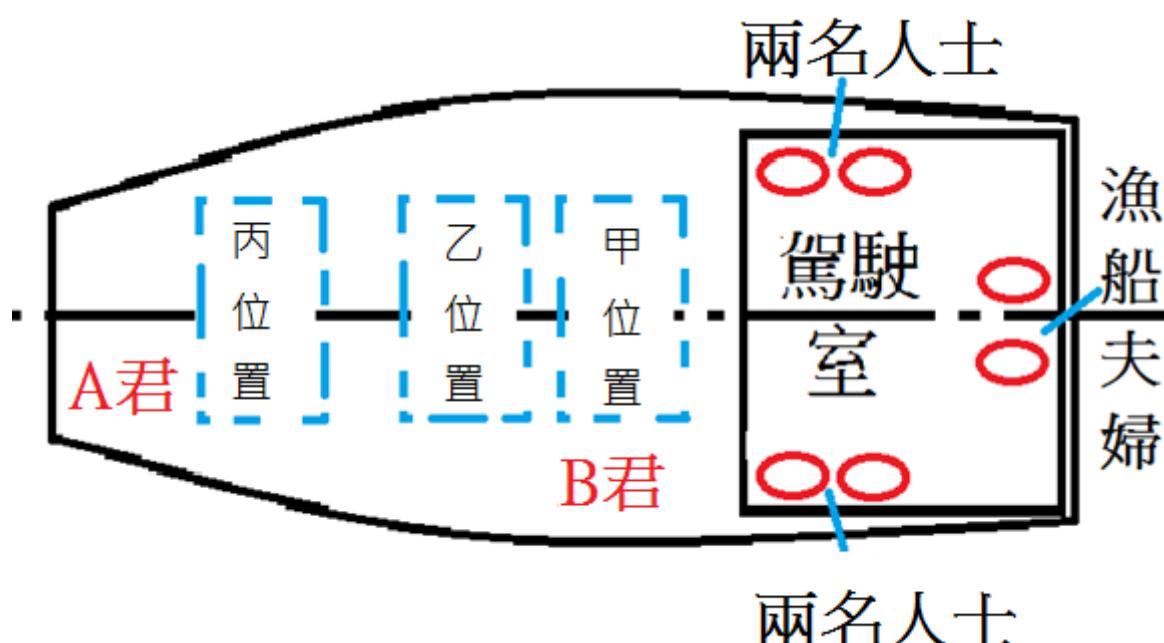
圖 4 – 肇事漁船上的人和貨物卸下位置圖解

重機的吊鈎。及後，A 君用手提式對講機呼叫起重機操作員把起重機吊鈎升高，拉高 X 並使傾斜，讓貨物往漁船駕駛室方向傾瀉到甲板面上。卸載完畢後，A 君呼叫起重機操作員把起重機吊鈎放下，解掉該鋼絲纜索，並把吊鈎連接 X 的四條鋼絲纜索，再指示起重機操作員把 X 運送回船塢中間位置。該貨物卸載後沒有使漁船出現傾斜情況。B 君和 A 君一同使用人手把卸在甲位置的貨物推平，使平均地分佈在甲板面位置甲上。（參考圖 4，甲的位置）

- 4.12 五名工人把 Y 解脫吊鈎後，將吊鈎連接到 X。接著，於 13:56 時，X 再一次被吊運到漁船上，落點與先前位置擺放 Y 的位置相約，即乙的位置（參考圖 4，乙的位置）。這次，A 君只將其中兩條靠近船艉的鋼絲纜索脫離吊鈎，餘下兩條讓起重機拉高，讓貨物從 X 裡往船艉方向傾瀉。卸載完畢後，A 君便通知起重機操作員把 X 吊運回船塢上。此時，漁船甲板面上的貨物堆積成小山狀，最高點約 200 毫米高。漁船的吃水加深了，但沒出現傾斜情況。
- 4.13 在吊運 Z 前，A 君知道 Z 的體積較大，在吊運到漁船上空時，他需要以雙手扶著鐵籠較正它下落到甲板上的位置（參考圖 4，丙的位置）。此時，正好有一名身上佩戴手提式對講機的船塢工人經過，A 君便請求他協助用對講機代 A 君指揮起重機操作員，把 Z 吊運到漁船上。
- 4.14 於 14:03 時，起重機操作員把 Z 吊運至漁船甲板較前的位置及在船的縱線上落下，落點較上一次為前。A 君發覺漁船沒有出現明顯傾側，惟沒有留意漁船的甲板面離水面的乾舷有多少。A 君便將 Z 的鋼絲纜索與吊鈎分開，再使用他帶上漁船的鋼絲纜索分別連到 Z 靠近船艏的底部兩個圈板上及起重機的吊鈎。（參考圖 4，丙的位置）
- 4.15 接著，A 君便呼叫在船塢上的一名工人協助他指揮起重機操作員，用

5.20 肇事後，計算出貨物重量為 5526 公斤，但漁船最大載重為 4000 公斤。肇事時推斷漁船已超載，貨物卸在甲板面也增加漁船不穩狀態。在卸貨過程中，貨物倒卸在甲板面船左邊，船身便向左邊傾斜，繼而原有貨物也向左邊橫移。而漁船甲板面四週還有約一尺高的圍板，所以貨物不能自然傾卸落海，聚集在左邊船旁，漁船因此迅速大幅傾側導致翻沉。

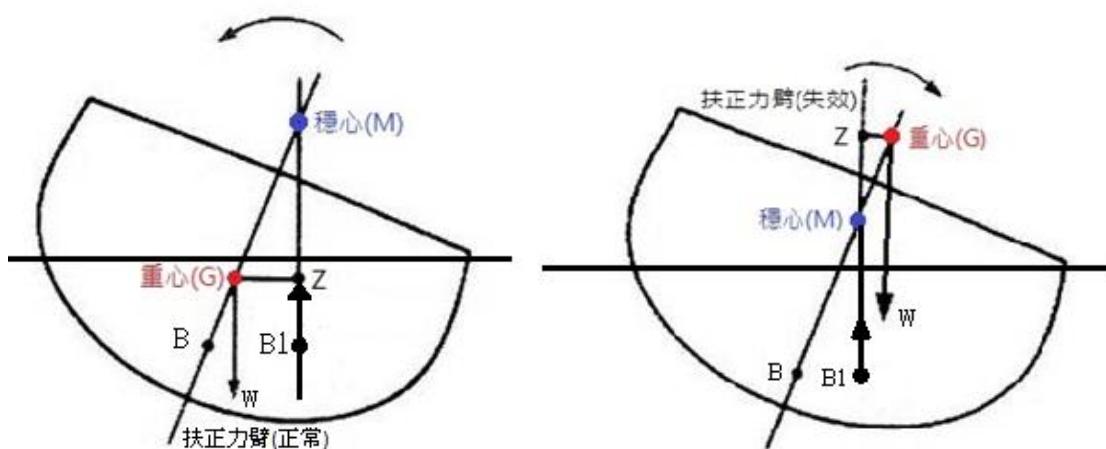
圖 5 - 船隻穩度示意圖(G:重心; M:穩心 及 GZ: 扶正力臂)

5.18 漁船在裝載前，是沒有運載任何貨物。船上也沒有壓水艙設備來調校船的穩定和重心。當漁船船艙面裝載貨物後，船的重心(G)便會改變。保持其穩定性的穩心(M)也會受到影響。

5.19 當裝載於漁船甲板面的貨物越多，受到該等貨物的重量影響，船的重心(G)便會上升。在不斷加重裝載的情況下，重心(G)與穩心(M)之間的距離和扶正力臂也會同時減少；當穩心(M)在重心(G)之下，最終達至完全失去扶正力臂。在此情況下，漁船傾側導致翻沉。(圖 5)
