本地登記漁船“張亞均”

擁有權證明書號碼 CM68431Y

調查報告

The Hong Kong Special Administrative Region
Marine Department
Marine Accident Investigation Section

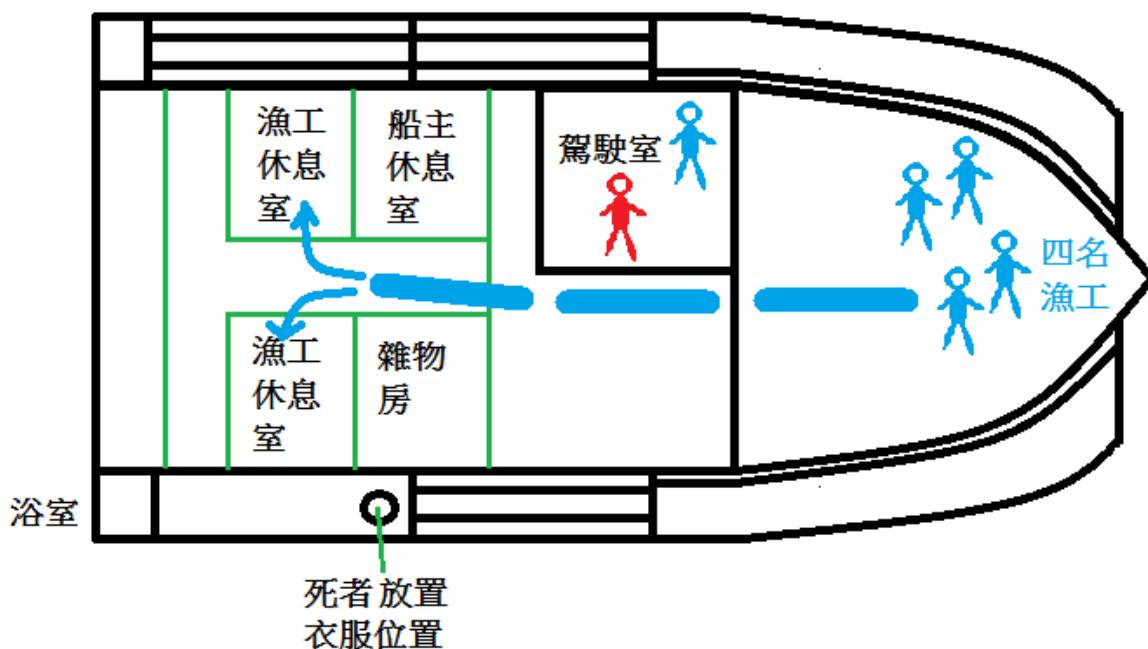
圖 2 事故發生前的情況

- 4.5 漁船航行至途中時，四名漁工整理完漁網後，便返回船艙房間休息。船主妻子也離開駕駛室。但沒有告知船主往那裡去。
- 4.6 當漁船到達長洲避風塘內時，準備繫泊其他漁船時，船主未見妻子行出船艙協助繫纜，船主便落船艙內搜尋妻子，但未有發現，只找到妻子的衣服放在漁船右舷近船艙浴室門旁的通道。懷疑妻子在航程途中墮海失蹤（圖 2）。
- 4.7 船主便駕駛漁船沿著原來行經航線回航搜尋妻子，也用甚高頻無線電台通知附近其他漁船協助找尋失蹤者。船主也用手提電話報警求助。
- 4.8 水警及消防船隻接報到達肇事水域進行搜救，當漁船航行至一半行程時，船主接報另一艘漁船通知已找到他的妻子，位置在（北緯 $22^{\circ}08'$ 及東經 $114^{\circ}01'$ ）（圖 3）。船主便駕駛漁船前往。而在肇事現場附近水警輪也抵達並靠泊尋獲失蹤者的漁船旁邊。
- 4.9 水警輪把船主妻子送住長洲診所接受治療。船主妻子及後證實遇溺死亡。

- 5.10 船艙甲板面 4 名漁工整理完漁網後，便返回船艙內房間休息。船主在駕駛室駕駛，而駕駛室在船中較高位置，所以船中至船艙都是船主視線範圍之內，如果船主妻子從這裡墮海，他應能看到。而船艉疊放了發泡膠箱，船主妻子不應爬過發泡膠箱再墮海。由此推斷船主妻子在船旁位置墮海(圖 2)。
- 5.11 4 名漁工在房間內休息，所以他們不察覺船主妻子墮海經過。

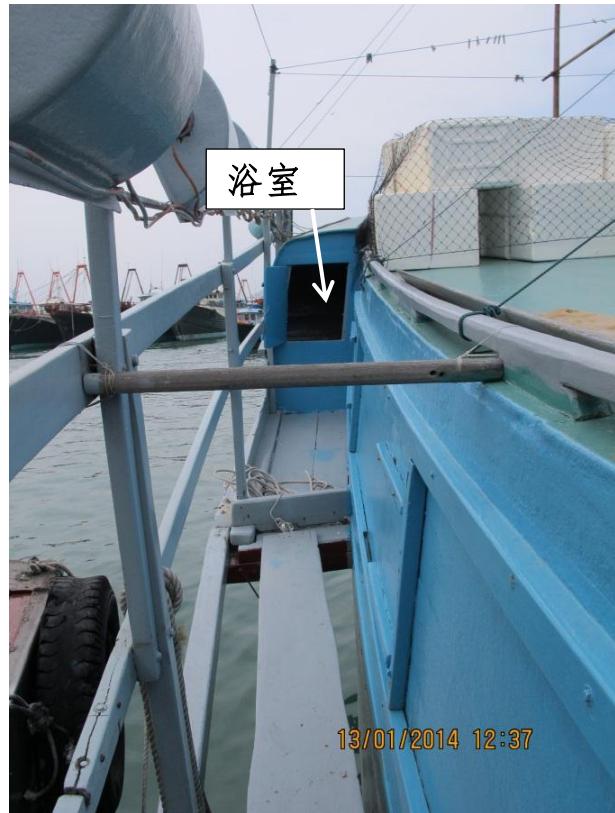
圖 4 船旁的行人路

- 5.13 漁船兩舷有木條搭建造的行人通道約 300 毫米闊，方便工作時走動。行人路雖有欄杆，但最高護欄杆的高度為 1245 毫米，而中間一條護欄至路面為 700 毫米也沒有底護板。而行人路有約 100 毫米闊空漏缺口（圖 4）。推斷肇事原因可能是船主妻子從船艙行經有空漏缺口的行人路時，失足踏空而絆倒，並失了平衡從中間護欄下之空隙墮進海裡。
- 5.14 從船主口供描述其妻子不諳水性。由於死者家人拒絕進行驗屍解剖，所以沒有驗屍報告。相信溺斃是導致死亡的直接主因。

- 6.1 2013年9月14日0830時，本地登記漁船，名稱為“張亞均”，擁有權證明書號碼“CM68431Y”，船上有船主、他的妻子和四名大陸漁工。捕魚後從外伶仃島回航長洲期間。船主妻子離開駕駛室往船艙浴室準備洗澡。
- 6.2 9月14日約1000時，漁船到達長洲避風塘後，船主準備繫泊漁船時，發覺妻子不在船上，才知她在航行途中墮海。船主立刻駕駛漁船沿原來航線尋找妻子，另方面使用甚高頻無線電台，請求其他漁船協助搜救失蹤者，他也用手提電話報警求助。
- 6.3 水警及其他漁船接報後到達肇事水域進行搜救，其中一艘漁船在(北緯 $22^{\circ}08'$ 東經 $114^{\circ}01'$)找到失蹤者，並通知漁船船主。船主立刻駕駛漁船前往找到失蹤者的水域，證實是其妻子。期後水警輪把船主妻子送住長洲診所接受治療。及後死亡。
- 6.4 意外肇事原因可能是船主妻子準備洗澡時，行經右舷木板路，一時踏空失去平衡，從欄杆空隙墮進海裡。船主妻子不諳水性，墮海後遇溺死亡。
- 6.5 調查發現，船旁通道的地板缺口及欄杆存在過大的空隙，未能有效防止墮海的風險，現場亦沒有架設繩網避免跌入水中。

- 7.1 海事處須發出海事處佈告，載述從這宗意外汲取的教訓。
- 7.2 本報告須送交肇事船主。讓他知悉這宗意外的調查結果。
- 7.3 漁船船主/負責人必須實施有效的預防措施，
- 確保船旁欄杆空隙收窄，達到護欄之最低一列距離甲板不得超過 230 毫米，其他列的間距不得超過 380 毫米，或加設繩網防止有人墮海；及
 - 船旁通道的地板缺口應以修補避免踏空而失去平行；及
 - 船員單獨行經船旁時，應加倍小心，並預先通知他人，互相照應。
