在本地遊樂船“BACCHUS”的

香港仔南避風塘

墮海死亡的調查報告

香港特別行政區政府
海事處海事意外調查組

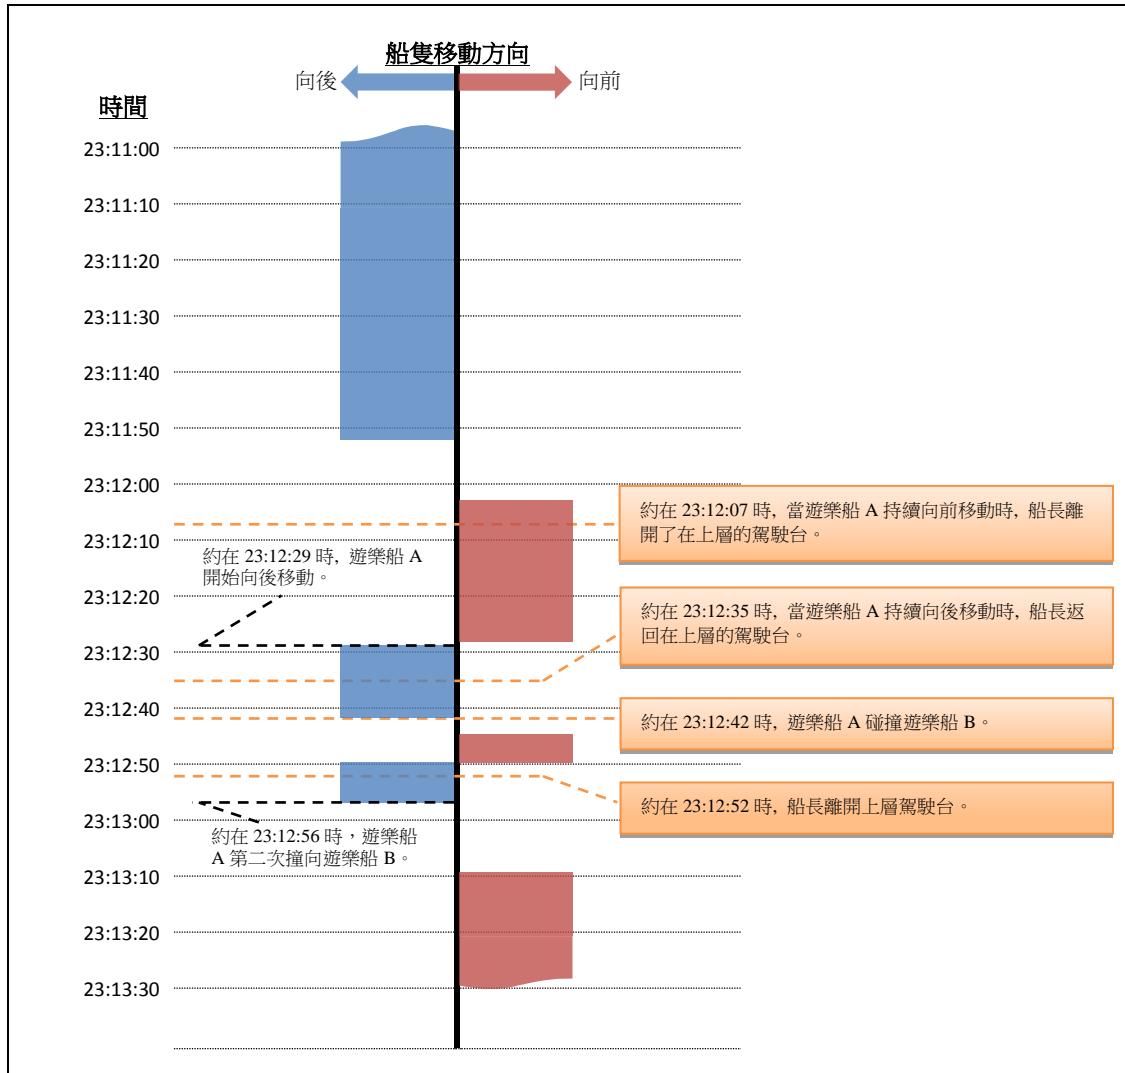
5.6 圖 3 是根據深灣遊艇俱樂部的閉路電視所拍攝得到而記錄遊樂船 A 於事故發生前後的一些觀察：

圖 3: 事故發生前後遊樂船 A 的移動及船長的動作觀察

- 5.8 但是，約於 23:12:07 時，遊樂船 A 船長從上層(flybridge)駕駛台跑到下層主甲板的駕駛台，期間叫喊“死了火”。從“深灣遊艇會提供有關的保安錄像”(下稱錄像)顯示，約自 23:11:54 開始，遊樂船 A 的船尾部分只有船尾右舷顯示水花，相信左主機當時“死了火”，沒有動力，船長正往下層主甲板的駕駛台啟動左主機。
- 5.9 約於 23:12:29 時，遊樂船 A 突然急速向後退，從“錄像”顯示，遊樂船 A 的船尾左舷顯示水花，其左主機剛啟動及處於“倒後”狀態，令遊樂船 A 突然急速後退。
- 5.10 遊樂船 A 後退期間，船長從下層駕駛台跑回上層(flybridge)的駕駛台，約於 23:12:35 時回到上層駕駛台操控船隻，但為時已晚，約於 23:12:42 時，遊樂船 A 的船尾已撞到遊樂船 B。
- 5.11 因撞擊力相當大，兩船碰撞後，遊樂船 A 反彈數米後隨即再向後第二次撞向遊樂船 B。其後遊樂船 A 靜止下來。相信船長把兩台主機關閉。

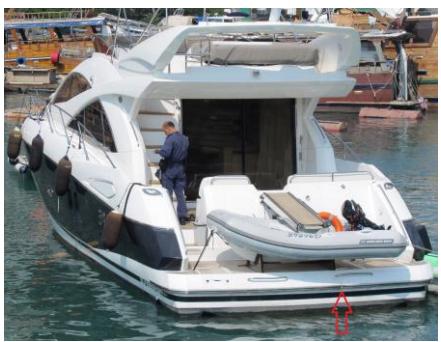
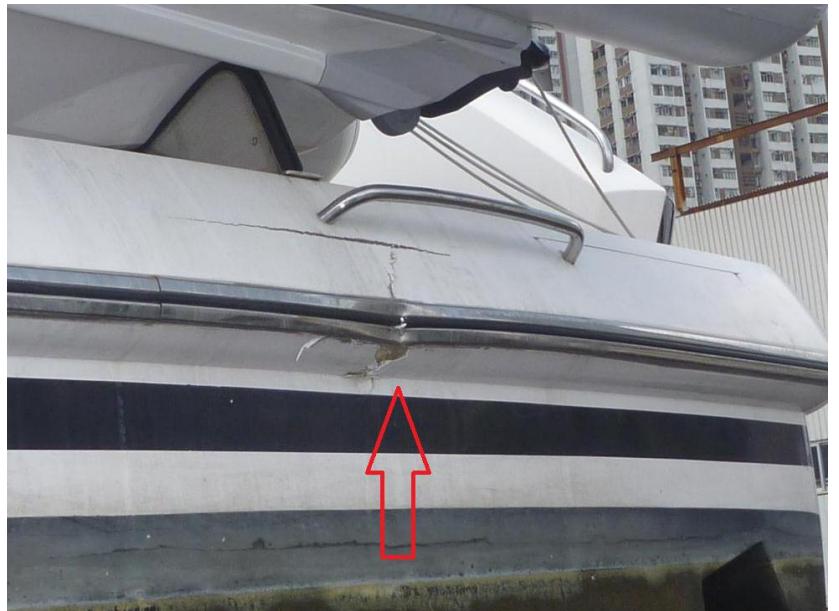
- 5.16 兩遊樂船碰撞後互有損壞，遊樂船 A 的船尾中央偏右船身結構出現約 0.7 米長的裂縫及防撞護材凹陷約 15 厘米（見圖 4）。而遊樂船 B 的左舷船尾板有約 10 厘米的爆裂（見圖 5），撞擊力頗大。

圖 4. 遊樂船 A 船尾防撞護材的凹損和護板裂縫。

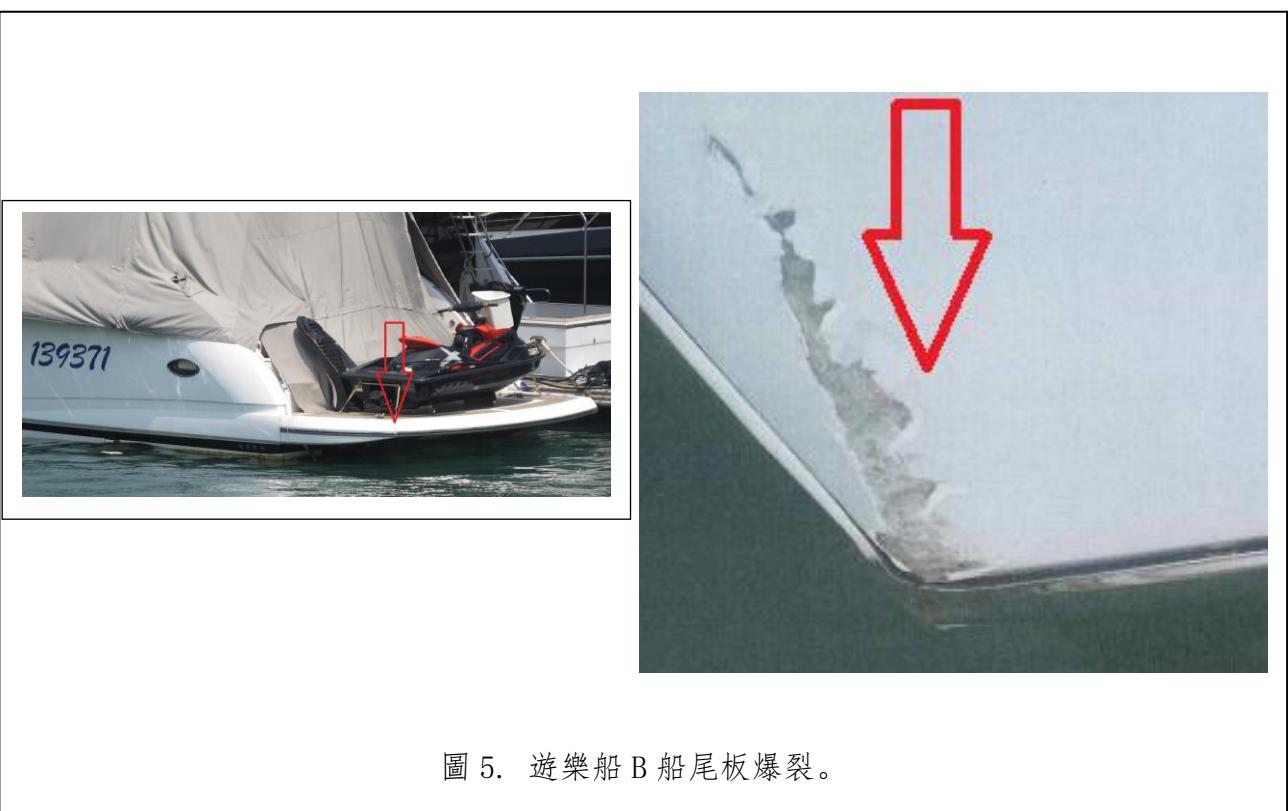
圖 5. 遊樂船 B 船尾板爆裂。
