在青衣一間船廠的

遊艇 “*Lohengrin*” 上

船長觸電

調查報告

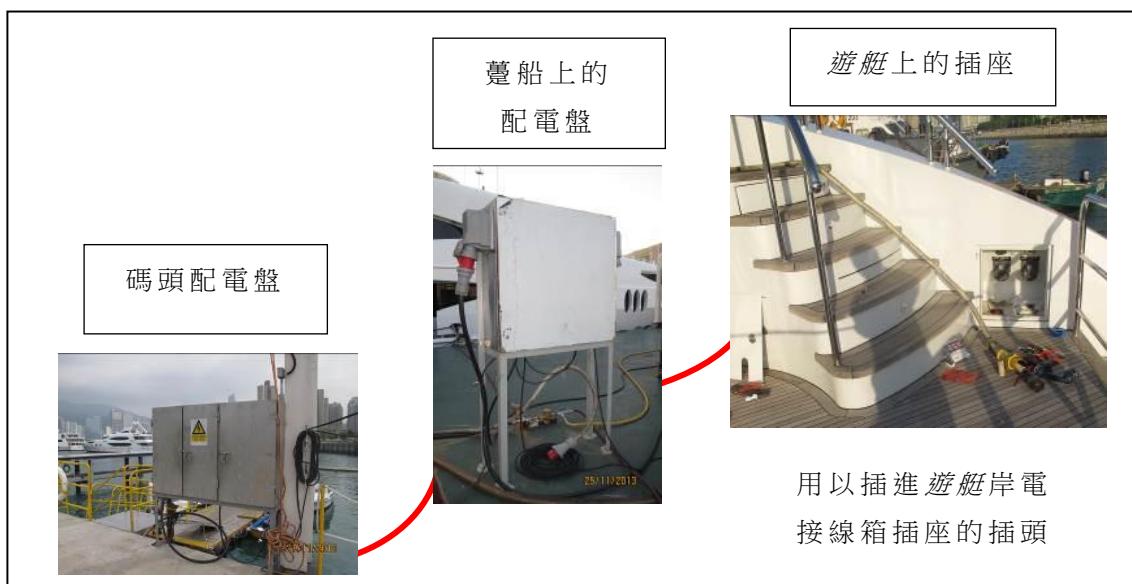
圖2：碼頭／躉船／遊艇之間的電線接駁安排

- 4.1 遊艇“Lohengrin”（遊艇）於2013年7月5日抵達香港，並安排在青衣北岸遊艇廠有限公司的船廠進塢維修。
- 4.2 遊艇在船廠水域靠泊於一艘躉船旁邊期間，由碼頭的梁穩記船廠供電給遊艇。岸上的配電盤以經過躉船的電線向遊艇供應380伏特、100安培的交流電。而遊艇的岸電接線箱裝在船尾右舷。
- 4.3 電線（延長電源線）一端的插頭插進岸電接線箱，另一端連接躉船上的配電盤插座。海牀鋪有永久電線連接碼頭和躉船的配電盤（見圖2）。

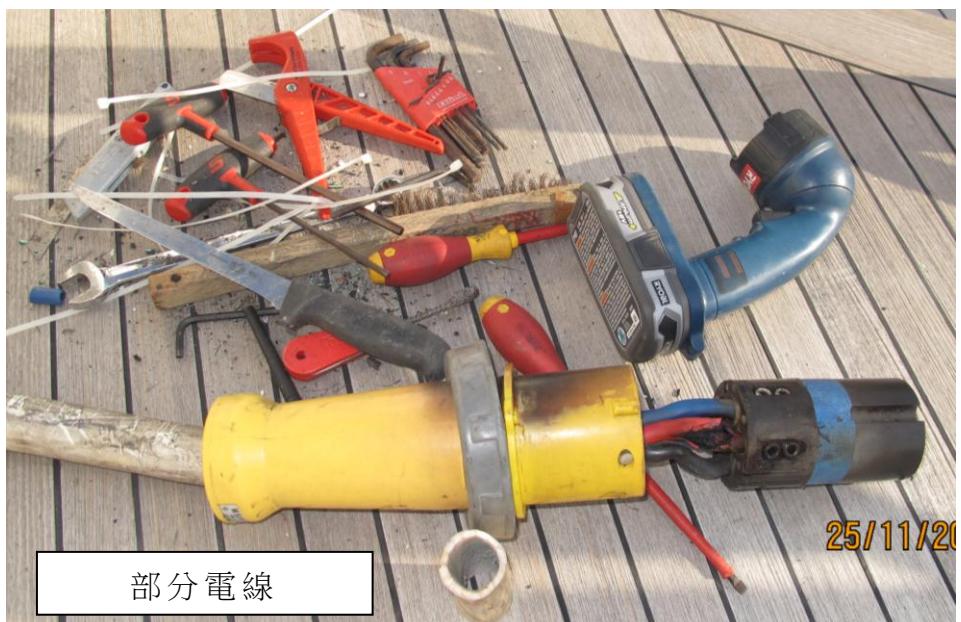
圖 3 插頭

- 5.10 船長當時正處理帶電電路，遊艇上無人提醒他插頭已穩固地插入躉船配電盤的電源插頭，而且配電盤已經啓動。
- 5.11 根據目擊者提供的資料，意外發生前一星期插頭曾出現溫度上升的問題。船長可能擬剪去電線的一部分，再重新接駁至插頭。他把插頭插入遊艇船尾岸電接線箱的插座後，啓動躉船的配電盤進行測試，但問題仍然持續。其後，他嘗試自行修理但未有關掉電源，導致觸電（見圖 3）。

- 5.14 死者的驗屍報告顯示死因是觸電，其雙手表面燒傷呈焦黑，拇指和中指均有典型電擊傷的痕迹。

- 5.15 遊艇已獲安排就船上的工程問題進行維修。不過，船東並無僱用工程師協助船長進行有關工作。此外，船長亦無要求船廠提供協助，以解決有關問題，反而自行進行維修。
- 5.16 事發時遊艇船長獨自工作，在接觸插頭前沒有遵守安全程序，確保電力供應已經中斷。他在開始修理工作前顯然沒有採取排除危險的預防措施，安全意識不足。

- 7.1 本調查報告副本應送交遊艇船東，就事故調查的結果向他忠告，提醒他的船長和工作人員在進行電力工作前應採取安全預防措施。
- 7.2 這份報告的副本應送交遊艇代理和有關方面，提醒他們從這次事故汲取為避免觸電的教訓。
- 7.3 海事處應發出海事處佈告，載述從這宗致命意外汲取的教訓。特別是：
- i.* 船長和船員應時刻遵守電力安全守則；及
 - ii.* 維修電器工作不得展開直到電源已經關閉和隔離；及
 - iii.* 在配電盤的顯眼位置應展示“工程進行中”的標誌為此禁止任何人操作。
