2013 年 11 月 29 日香港註冊  
噴射高速船 “MADEIRA  
(木星)” 於周公島以南  
水域觸碰水下不明物體  
的調查報告

香港特別行政區政府  
海事處海事意外調查組

2014 年 09 月 10 日

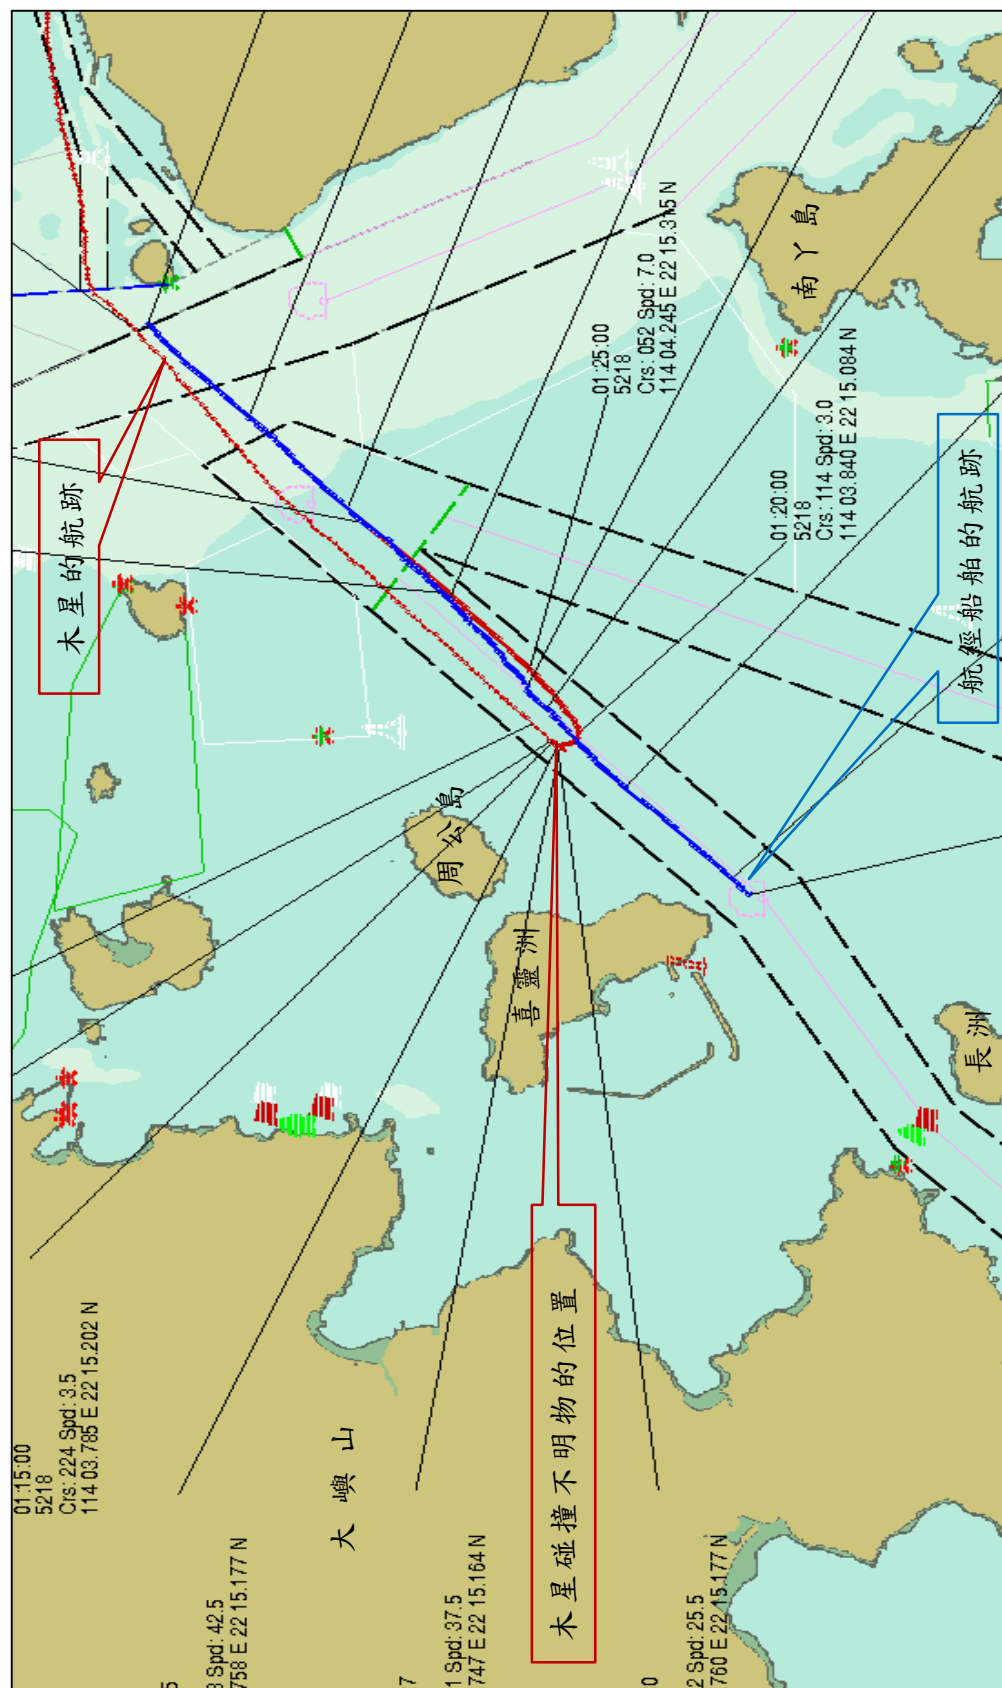
- 5.4 木星航行於香港至澳門的往返航線。本次經由北長洲海峽前往澳門的計畫航線由管理公司制定並推薦實施。該計畫航線中段，由交椅洲西南到分流角設定了推薦分道航行制，主要供往返香港澳門的高速船使用。海事處船隻航行監察系統記錄木星的航行軌跡顯示（見圖 2），事發前，

木星航行在該航線上，事發時木星的位置亦在該推薦分道航行制的西南向航行分道內，位於周公島東南面  $125^{\circ}$  約 0.6 海浬。木星沒有偏航。

圖 2 海事處船隻航行監察系統記錄木星的航跡，木星沒有偏航。

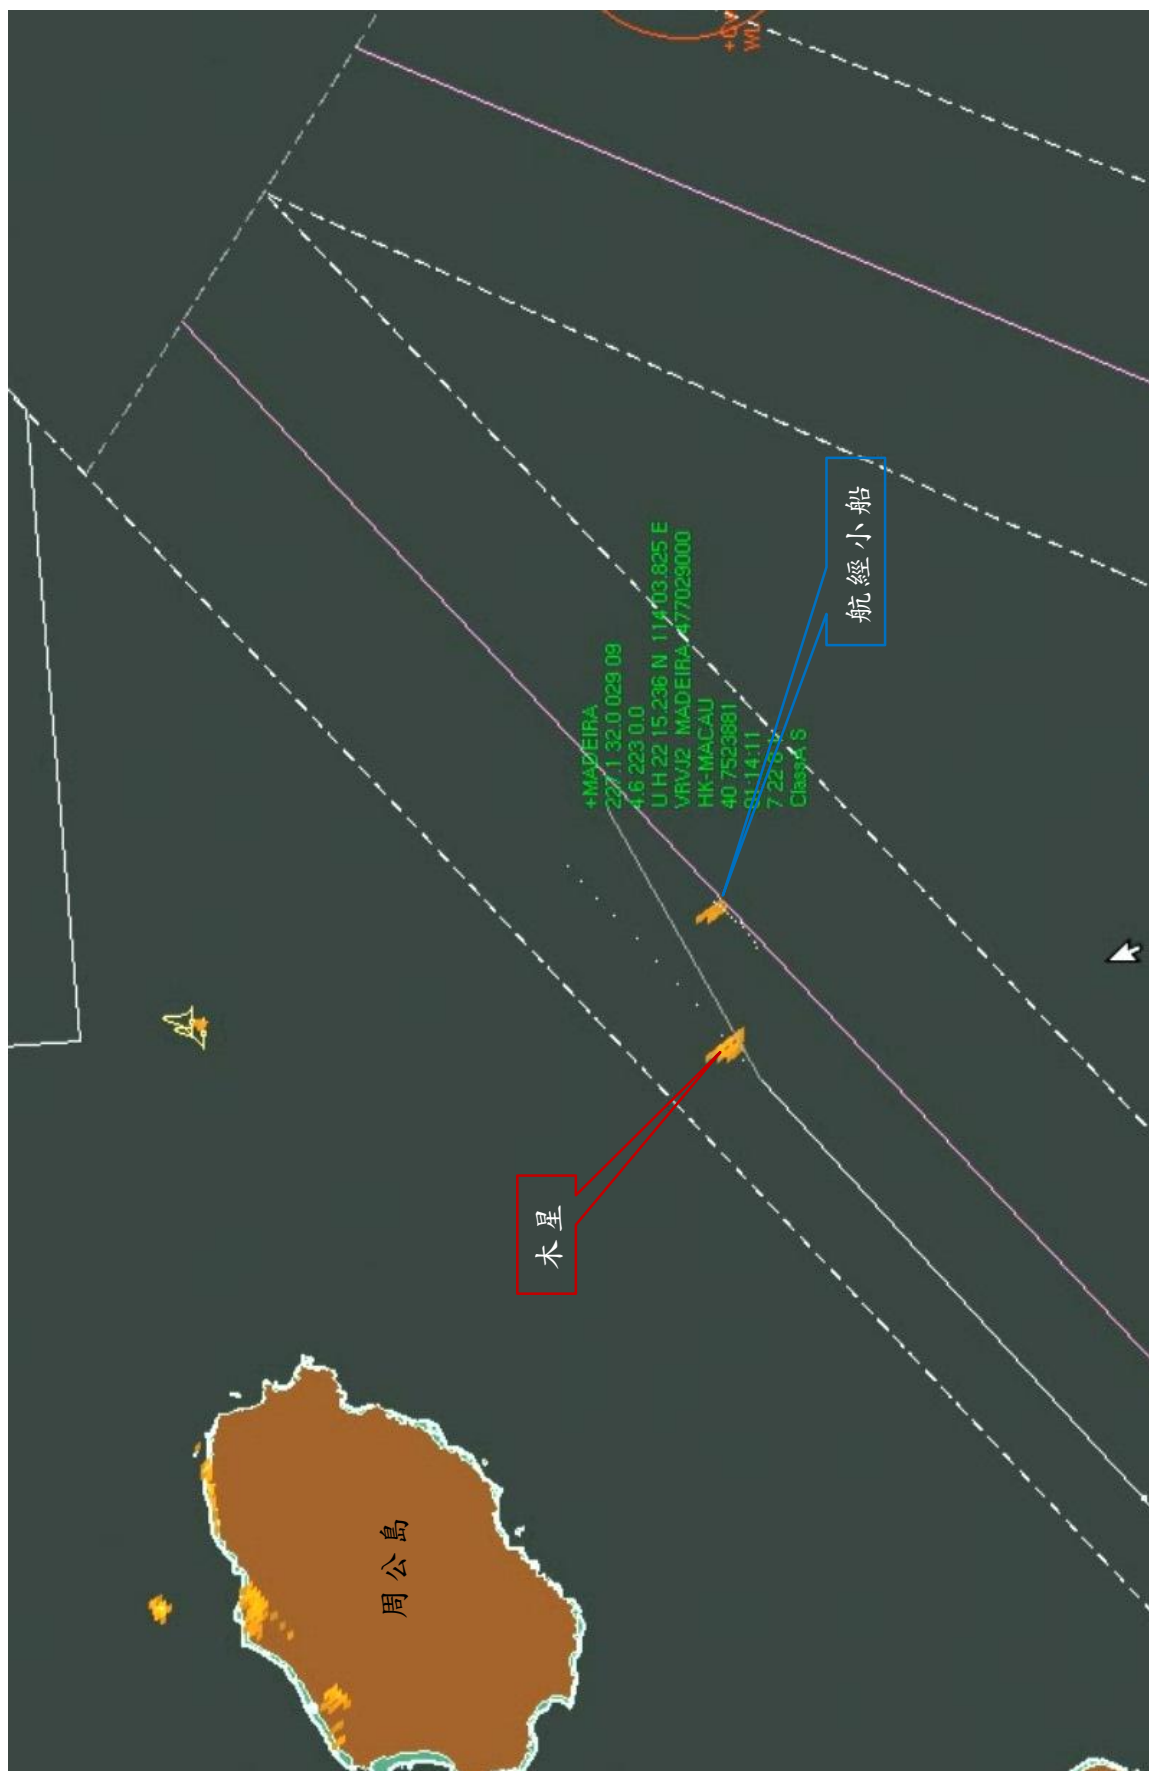
圖 3. 海事處船隻航行監察中心的雷達記錄木星在碰撞不明物時的雷達畫面

- 5.5 周公島東南方向約 0.6 海哩的水域，屬於北長洲到分流角的推薦分道航行制的西南向航行分道，是往返香港至澳門的高速船的主要航道，亦有大量的往返香港到內地的內河船使用該推薦分道航行制。故每日的船舶有數百次航經該水域，事發前沒有收到有關船舶和水下大型物體發生碰撞的嚴重事故的報告。而本次在事發時，船隻航行監察中心的雷達畫面顯示（圖 3），只有一隻小船航行在木星東面約 375 米的通航分道的中間分隔帶。事後檢查“木星”的船體亦未有明顯的碰撞硬物的痕跡，因而木星船體並沒有和水面大型物體發生碰撞。
- 5.6 航經該水域的船員回憶說該段從周公島到喜靈洲航線水域不時或有可能存在大型漂浮物或垃圾，在木星發生與不明物體碰撞後，香港消防處和海事處的巡邏船進行了搜索，沒發現不明物體。海事處的海道測量船亦在事發後對事發位置進行了水下探測，也沒有發現水下有不明物體的存在。由此推斷該水下漂浮物體可能因為半浮沉特性而隨水流或船隻航行引起的波浪的影響而作不規則的漂移導致沒有被發現。亦或在碰撞後被粉碎沉入海底。

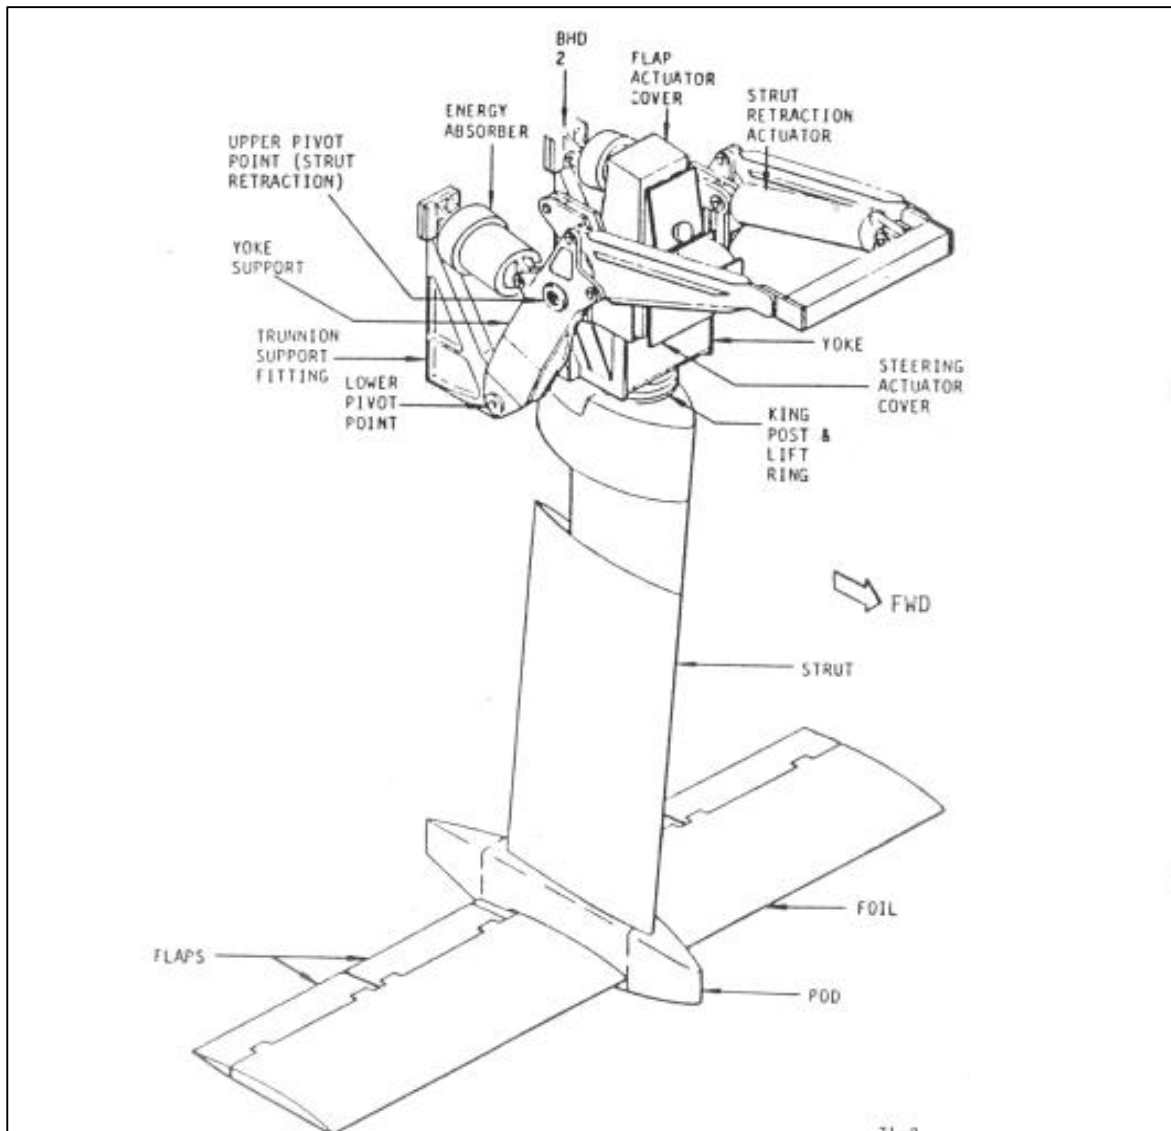
- 5.7 木星是美國波音公司於 1973 年建造，屬於鋁質單船體噴射水翼高速船。在高速航行時，利用水翼的在水中的升力托起船體升出水面以減小水和波浪阻力，獲得高速和平穩舒適地航行於水面之上。
- 5.8 木星在以水翼狀態航行時，船頭由前水翼及支柱形成 T 形組合（圖 4）產生升力托起。船尾則由船尾的左右兩段水翼產生升力經過三根支柱托起。前後水翼的尾邊沿的可調節翼板（Flap）通過液壓系統控制，以控制升起的高度，和航行的穩定性和操縱轉向。
- 5.9 前水翼支柱組成的主要構件由 KINGPOST，操縱警報器和翼板控制器組成。前水翼安裝在前支柱的底部，主要是在飛行時給船頭提供支撐托力。前柱上有兩個能量吸收器（Energy Absorber），在前水翼前沿在水上碰撞外物時，該兩個能量吸收器會吸收前柱及前翼遭受的非正常大的衝擊，最大時能後移 14 英寸。木星上配備的前水翼及其支柱和 KING POST 總運行時間為 15873 小時。前翼支柱同時作為舵可以用來操縱船舶的轉向。前翼及其支柱在水下就位時通過插銷固定在船體上的一塊固定眼板上，本次撞擊導致固定眼板破損，前柱失去鎖定而移位。

圖 4. 木星的前水翼及翼柱。

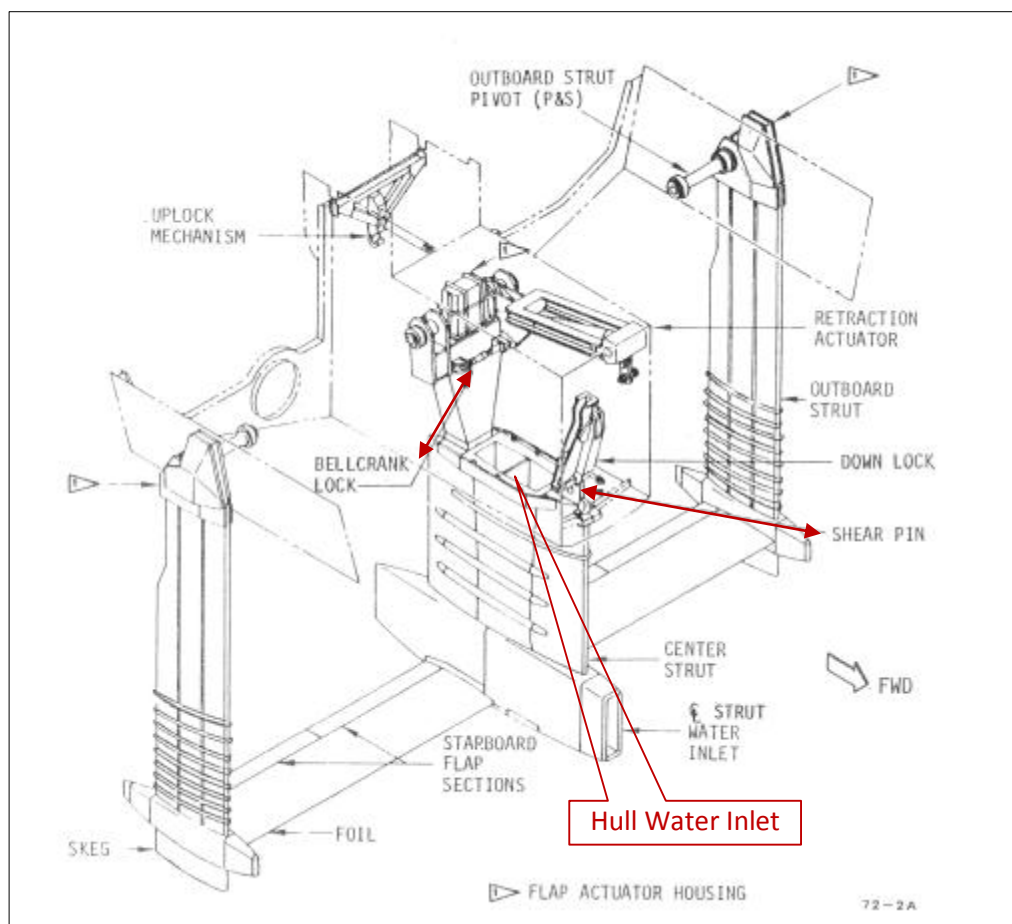
- 5.10 後水翼由水翼和三根翼柱組成。尾部的中間支柱同時又是噴水推進裝置的入水口。一根剪力安全插銷（Shear Fuse Pin）在尾水翼的放下到底部就位時的位置把翼柱鎖定。為防止水翼經受非正常沖擊力對船體的損壞，剪力安全插銷會在水翼遭受大力沖擊時斷開。
- 5.11 於 2013 年 8 月 15 日對前後水翼及水翼柱都進行了包括磁力線和超聲波及滲透染色檢驗，沒有發現其有任何明顯缺陷。並且在同年 9 月 4 日對前柱的 KING POST 進行了超聲波掃描檢驗，沒有發現裂痕，檢驗結果可以接受。同日亦對前柱的操縱執行系統（Actuator）進行了滲透染色檢驗，沒有發現明顯的缺陷。

- 5.12 在本次事故發生後，船級社的檢驗報告顯示，前後水翼皆發現刮擦傷痕。前水翼支柱的用於固定插銷的眼板損壞，後水翼支柱的剪力安全插銷（Shear Fuse Pin）和另一枝插銷（Bell Crank Pin）均斷開，前後水翼也因此發生了移位。前後水翼的非緊鎖（Unlock）報警器啟動證明該移位。
- 5.13 由於前後水翼的鎖定裝置已斷開，前後水翼向後移位並離開其底部鎖緊位置，並且引發報警。當後水翼移位後，其升力變成向水下插入或不足以托起船體，同時移向後的水翼擋水造成阻力，而後水翼的移位同時造成位於尾中柱的吸水通道和船體底的吸水口分開，導致位於船體底部的吸水口吸到空氣，以致主機空轉超速停機（Overspeed Shutdown），使船失去推進力。以上各種因素導致高速航行中的木星突然跌回水面及急停。
- 5.14 以超過 40 節航速的木星撞到水底不明物體及迅即跌回水面急停，產生的撞擊力導致機艙底板變形，部份肋板變形斷裂，並造成左邊主機齒輪箱油管斷裂漏油。

圖 5. 木星的後水翼及支柱。

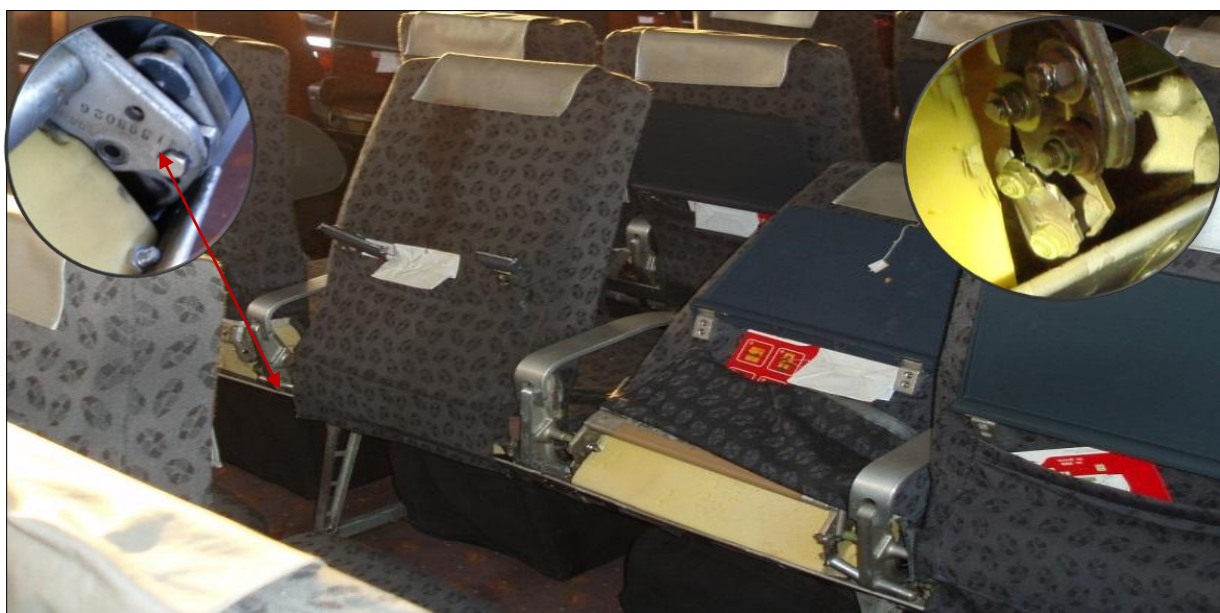
- 5.15 木星客艙的座椅由娜威公司 Georg Eknes Industrier AS Eikangervag 製造，型式為“Transit SuperNova 1410”和“Transit Super 1500”，該型座椅由挪威船級社（DNV）檢驗認證並簽發了型式認可證書，符合《高速船規則 2000》附件 10“座椅測試和評估標準”的要求，適用於達到 12 倍碰撞重力加速度的乘客座椅（高速船的座椅只要求達到 3 倍碰撞重力加速度( $g_{col}$ )）。每張座椅皆安裝了安全帶。
- 5.16 開航時，並在以水翼起飛前，船長都使用了船上的視像和聲音廣播系統播放安全注意事項，如如何穿著救生衣，緊急逃生路線等，特別提示乘客不要隨意走動，繫好安全帶。但是據船員所述，雖經口頭勸喻，很少有乘客在就座時繫上安全帶。
- 5.17 事發後的檢查發現，大部份座椅的椅背被撞向前變形，或斷開，符合其設計在劇烈碰撞時向前斷開以減少傷害。但沒有發現安全帶損壞。
- 5.18 船上 CCTV 閉路電視記錄到相當部份乘客在突然停船時，被拋起並摔倒在地板上或猛烈地碰撞在前排座椅的椅背上或周邊的物體上，因而受傷。並有一些個人物件如嬰兒車，背囊飛出散落一地。如果每位乘客能夠繫好安全帶，受傷的人數必會減少，受傷的程度亦會減輕。

圖 6. 大部份座椅損壞

- 在高速航行時，須經常提醒乘客不要隨意走動，應留在其座椅上，並扣好安全帶。船員須以身作則在不需走動時亦須留在其座椅上並扣好安全帶。
- 在開航前，旅客隨身攜帶的大型行李，如行李箱包，兒童車等應固定好，防止移動對人員造成傷害。

### 7.2 木星的船公司應考慮利用船上現有的聲音廣播和視屏放映設備，參考公共交通系統（如巴士/地鐵）的經驗，以定時方式（如每隔 10 分鐘）使用聲音廣播和視屏播放“扣上安全帶”的指示，提示乘客須扣好安全帶及不要隨意走動。
