2014 年 2 月 18 日

本地登記漁船 “CHEUNG KOON
TAI” 擁有權證明書號碼

CM60487C 的大陸漁工於外伶
仃島對開半海哩海面發生致
命意外調查報告

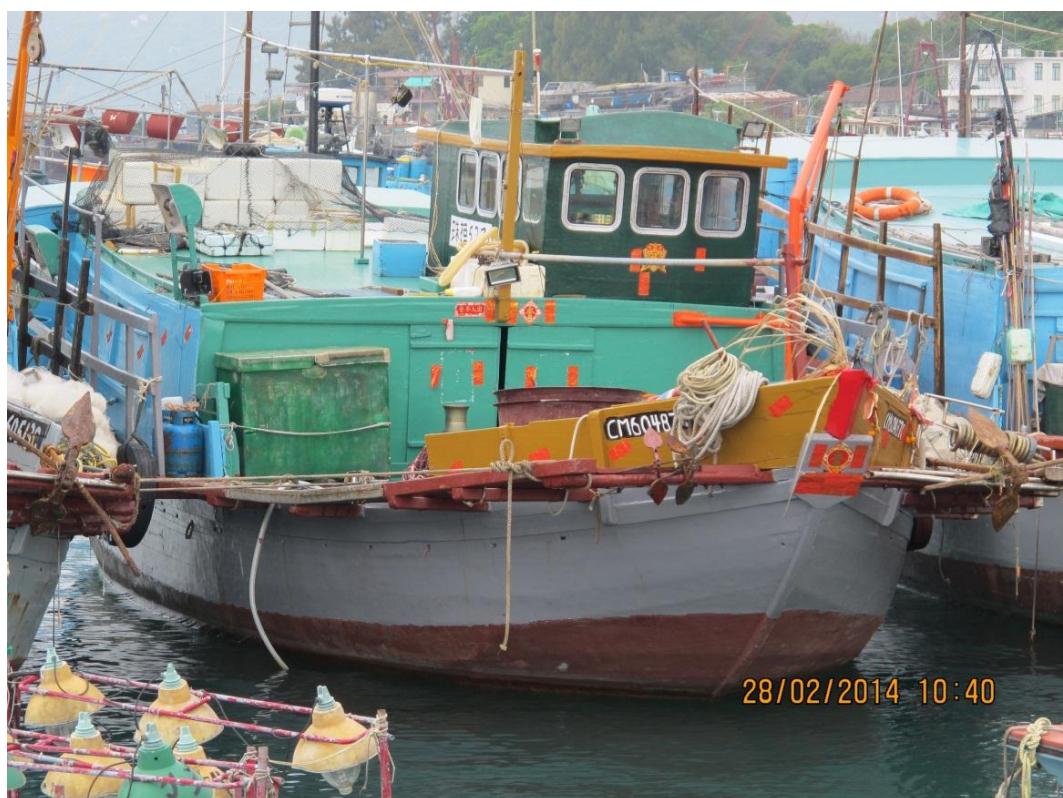
漁船 “CHEUNG KOON TAI”

5.8 據船主提供，肇事漁船船艙甲板面的照明，主要依賴駕駛室頂兩端和船中木柱的射燈，照明光線充足，應不是導致意外發生原因(圖 1)。

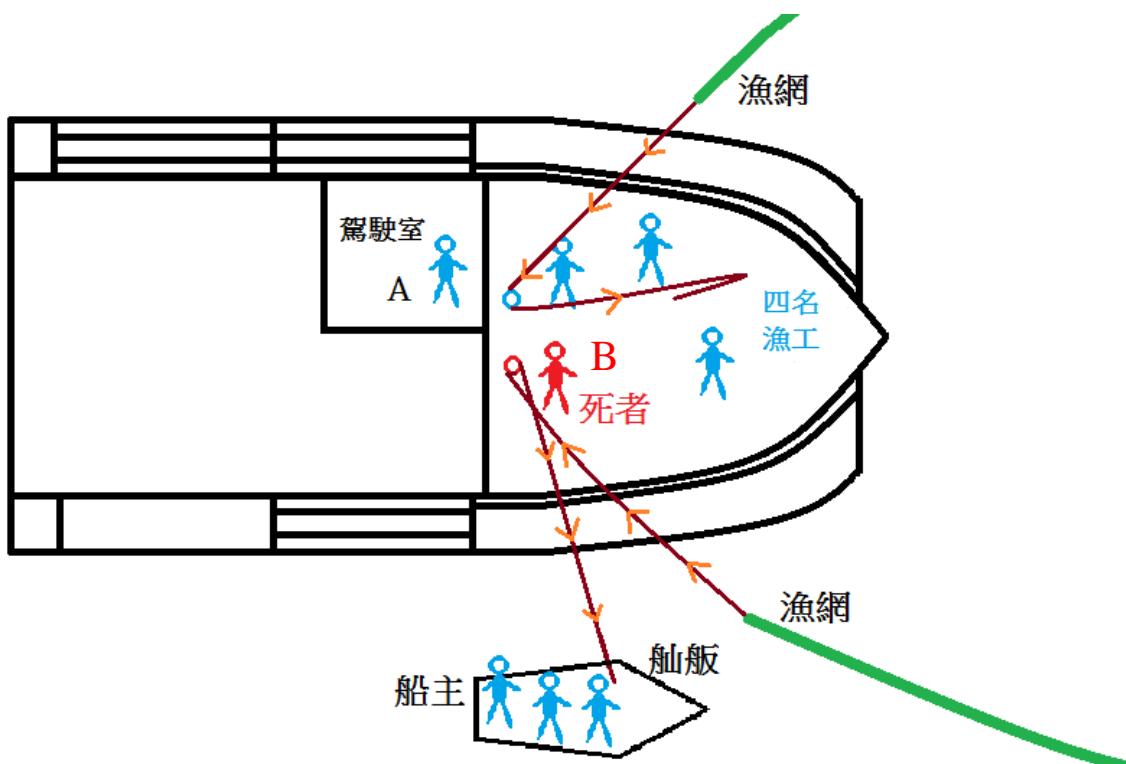
圖 2 事故發生前的情況

4. 4 在回收漁網時，漁網一邊繫緊連接一條纜繩，而纜繩另一邊連接絞纜機。左舷絞纜機由兩名漁工負責，他們把繩索套三圈在絞盤上，漁工便拿取繩尾和操作絞纜機收回漁網，他們把收回纜繩放置漁船船艙膠桶內。漁工 B 獨自操作右舷絞纜機，而繩尾連接海面舢舨上，所以纜繩回收後放置海面舢舨上（圖 2）。
4. 5 在回收漁網期間，A 在駕駛室忽然聽到漁工 B 的叫聲，便向漁工 B 位置望去，看見漁工 B 坐在右舷絞纜機旁，身體和所穿雨襪受繩纜纏繞。A 立刻剎停主引擎使絞纜機停止轉動，再走近漁工 B 用刀把纏繞漁工 B 的繩纜割斷，聽到漁工 B 告知頭後腦部分受傷流血和痛楚。
4. 6 船主從舢舨聽到漁船上有人大聲呼叫後，便駕駛舢舨靠泊漁船右舷後，得知漁工 B 受傷。A 和其他漁工把漁工 B 移至舢舨上，船主駕駛舢舨送漁工 B 往外伶仃島診所治療。當時漁工 B 是半昏迷狀態。A 和其他漁工在漁船上把海裡漁網收回船上後，便駕船前往外伶仃島去。
4. 7 在 0030 時左右，船主送漁工 B 到外伶仃島診所後，診所醫生檢查漁工 B 頭部傷口情況，傷口約 50 毫米長，並替他清潔和縫針後。醫生告知船主因診所設備不足，建議船主把漁工 B 送往香港醫院治療。
4. 8 在 0115 時左右，漁工 B 被送回漁船，漁船駛離外伶仃島往長洲方向去，船主也使用手提電話報警求助。約 0230 時漁船航行至長洲張保仔洞以南近邊界海面，水警輪已停在這水域等候漁船駛近。漁船靠泊水警輪並把漁工 B 移至水警輪，水警輪把漁工 B 送往長洲診所接受治療，期後再由直升機轉送港島東區醫院接受治療。漁工 B 延至兩日後證實傷重死亡，但沒有進行驗屍檢查主要死因。

5.11 當漁船在海面撒網後，船艏右舷甲板漁工 B 把右舷漁網尾的纜繩套三圈纏繞在右舷紋纜盤後，便掀起操控繩並把操控繩的鐵環扣落木頭上的絲母上(圖 4)，使右舷紋纜盤轉動，漁網繩索就被絞起，漁工 B 把繩尾交回海面舢舨上(圖 2)。左舷甲板兩名漁工把左舷漁網尾的纜繩套三圈纏繞在左舷紋纜盤後，他們也用漁工 B 的同一方法操作左舷紋纜盤，但他們把繩尾放回船艏箱內。

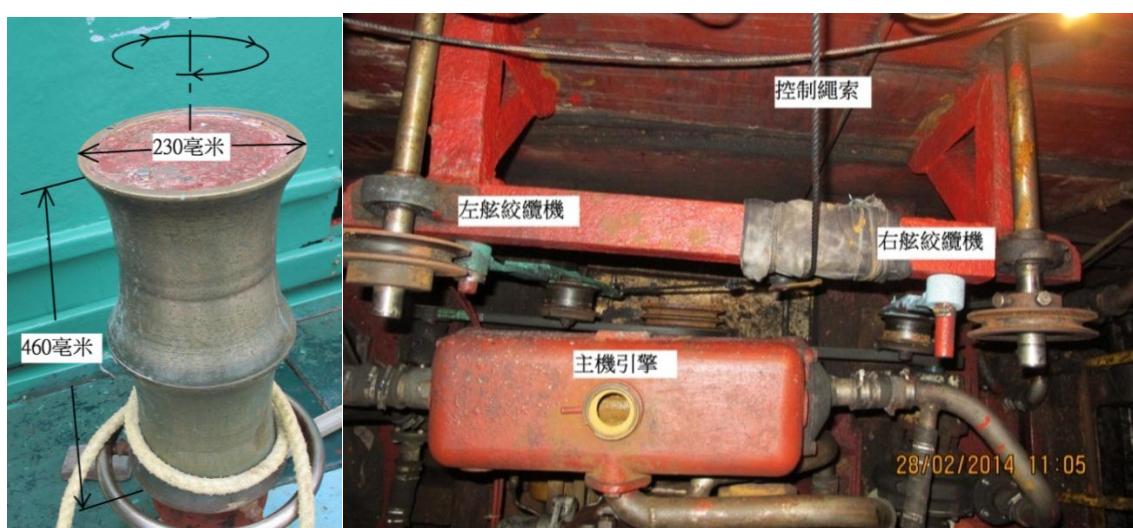
圖 3 絞纜機

5.9 絞纜機由兩件 230 毫米直徑和 230 毫米高的圓柱體組成(圖 3A)。當絞纜機運作時，絞盤會以順時針方向旋轉。絞纜機是由 90 度牙箱連接主軸和滑輪組成，再以皮帶連接主引擎帶動旋轉(圖 3B 和圖 4)。

A - 絞盤

B-絞纜機與主引擎機械裝置

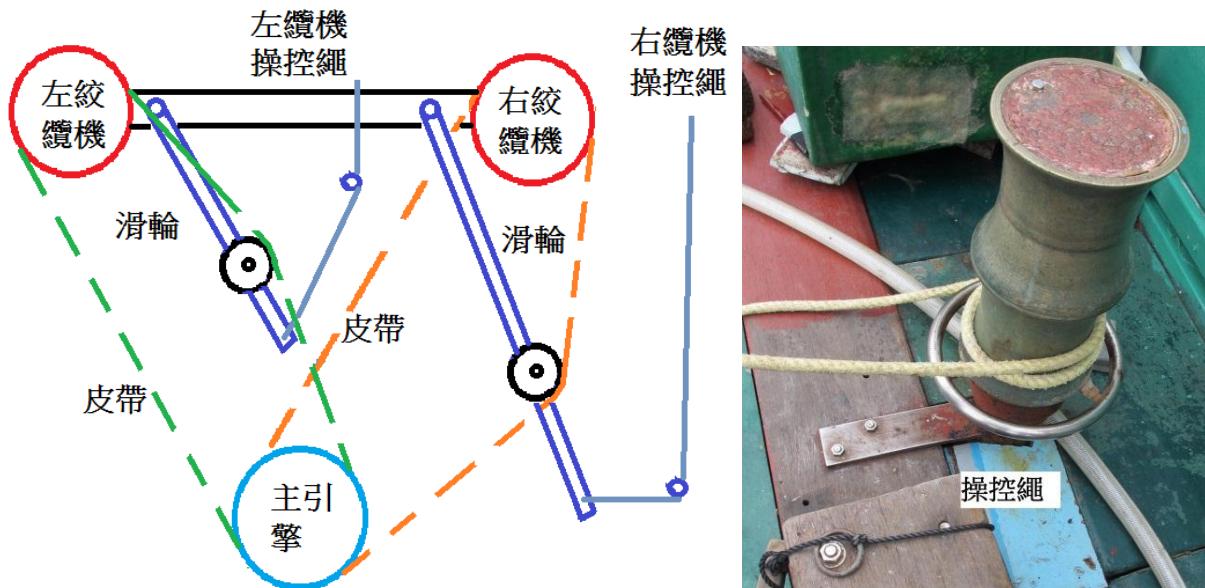
圖 4 紋纜機操控機械裝置

5.10 紋纜機的剎停裝置，(一)是以剎停主引擎停止帶動紋纜機；或(二)鬆放操控繩索使滑輪與皮帶鬆離停止紋纜機滑輪轉動，紋盤便會停止轉動。當漁工操作紋纜機時，他們習慣拉起操控繩索提升滑輪與主引擎皮帶至拉緊連接運轉，再把操控繩鐵環扣落附近木頭上的絲母上，讓紋纜機持續旋轉(圖 4)。
