“惠金橋78”

發生致命海上意外

調查報告

The Hong Kong Special Administrative Region
Marine Department
Marine Accident Investigation Section

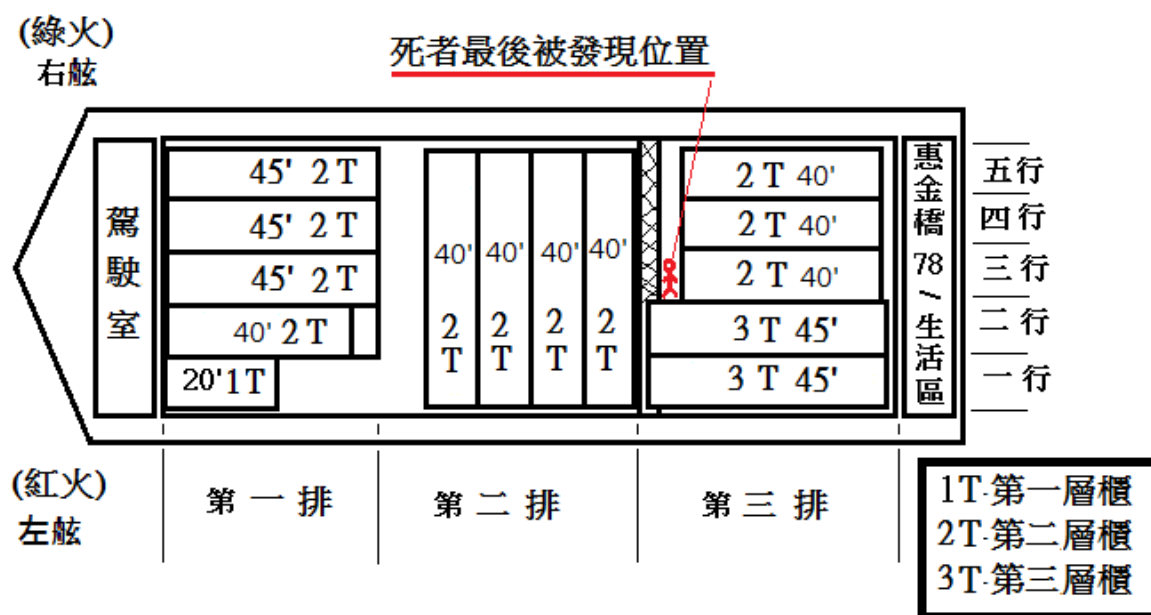
圖2 " 惠金橋78 " 貨艙內的集裝箱分佈

- 5.7 在肇事前，水手 B 看見水手 A 拖拉著鐵鏈由船艙集裝箱頂行向船艙方向，他亦察覺到貨艙第三排第二行第三層的集裝箱旁有一條鋁梯斜倚著(圖3)。肇事後，有鐵鏈正掛在第三排第二行第三層的集裝箱頂，而那一條鋁梯已跌落到空隙中並壓著水手 A。
- 5.8 調查過程中，在現場約600毫米闊的圍堰上發現水手 A 的衣服和他的拖鞋，而另一隻拖鞋則掉進空隙裡(圖4)。
- 5.9 在肇事當晚，"惠金橋78"在完成裝載集裝箱工程後，正前往油麻地錨地。所以第二排與第三排第二層高的集裝箱頂上是沒有照明。推斷水手 A 獨自用梯子攀爬把綁扎用的鐵鏈掛在第三排第二行第三層高的集裝箱頂。水手 A 只能身處於光線不足的集裝箱頂部，那一條梯子的梯腳是放在凹凸不平的集裝箱頂面(圖3)，而該位置旁邊有度空隙。

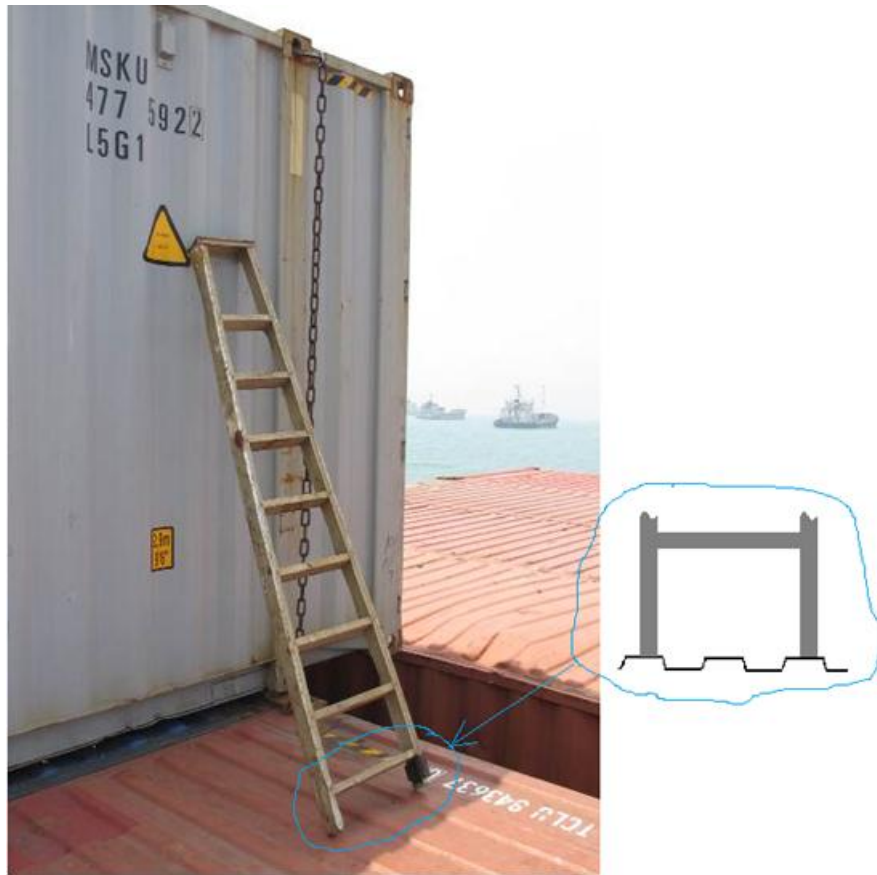
圖3 第三排第二行第三層的集裝箱旁的鋁梯

若水手 A 攀爬這條鋁梯時在沒有其他船員協助扶梯的情況下，梯子便有可能因 " 惠金橋78 " 在航行途中受到海面涌浪的影響下而搖動，梯腳極有可能便在凹凸槽面上滑倒。又或許水手 A 在攀爬中失去平行，從空隙中墮下至艙底。

- 向所有參與貨物處理的船長和船員通告是次事故的調查結果，汲取教訓；
- 確保船長在進行貨物處理前，進行徹底的風險評估(特別是從集裝箱頂部墮下的風險)，預早發出安全指示及提高船員的安全意識；
- 確保船上配備合適的梯子以供安全上落集裝箱頂部（可參考《工作守則-本地船隻船上貨櫃處理》，第 5.3.13 和 5.3.14 段）。上落時另應找人予以穩固，有助於防止活動扶梯滑動；
- 教育船員避免單獨在貨艙區工作，尤其是在一些不易為人注意的地方；
- 確保工作地方及其通道具有足夠的燈光照明，來盡量減低船員在集裝箱頂部工作時的危險；
- 安排最少兩人一起參與該等集裝箱綁扎和加固的工作，以方便互相照應，船長並應全程與人員保持緊密有效的通訊；及
- 提供並確保船員使用適當的個人防護衣物和裝備如：安全鞋、手套、反光安全背心、安全帽等以避免，或者減低受傷程度。使用個人防護衣物（包括安全鞋及防護鞋）和裝備的可接受標準與更具體建議，載於處長發出的《工作守則 — 本地船隻上工程使用的防護衣物及裝備》。

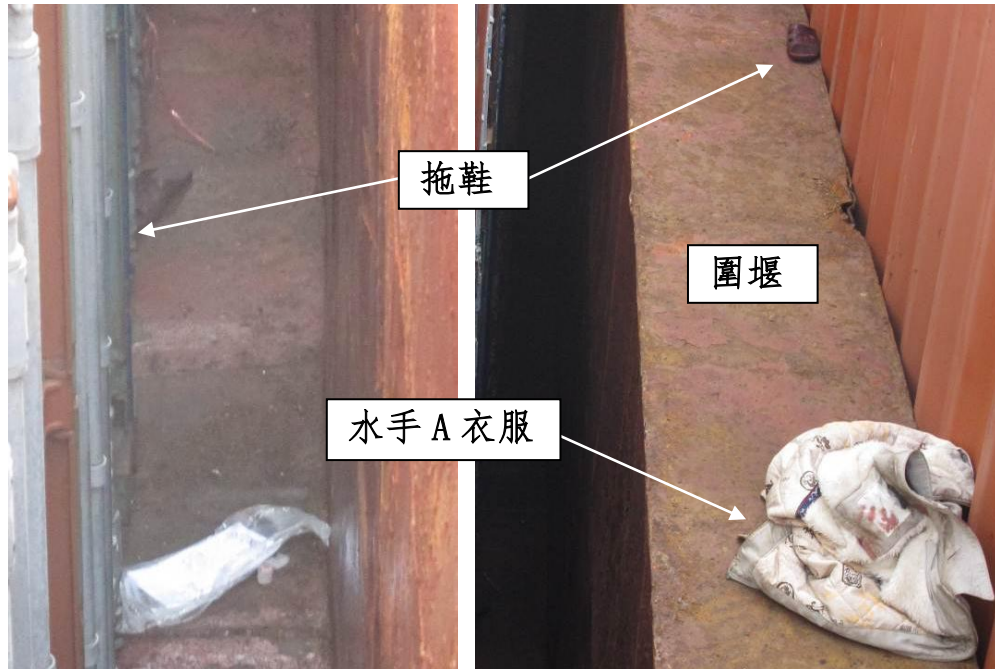
圖4 水手 A 的衣服和疑似他的拖鞋

- 5.10 在集裝箱頂部沒有照明的情況下進行綁扎和加固工作，潛在相當高的風險。水手 A 獨自在第二層集裝箱頂部進行綁扎和加固工作，並沒有要求其他船員協助。其他船員亦目睹水手 A 獨自在集裝箱頂工作但沒有加以阻止或協助。船員的安全意識明顯不足，就是導致這次意外的主因。
- 5.11 在意外調查中發現水手 A 在集裝箱頂部工作時只穿拖鞋。顯示水手 A 缺乏良好的安全意識，沒有提高警覺。
- 5.12 若船員必須在集裝箱頂面工作，應該事先作出風險評估和相應防範措施以避免意外發生，例如：保證有充足的照明；在考慮到集裝箱頂凹凸不平的表面、工作人員必須穿戴整齊保護裝備(如安全鞋及安全帽)
