中國籍內河集裝箱

貨船“珠船 992”

發生致命墮海意外

的調查報告

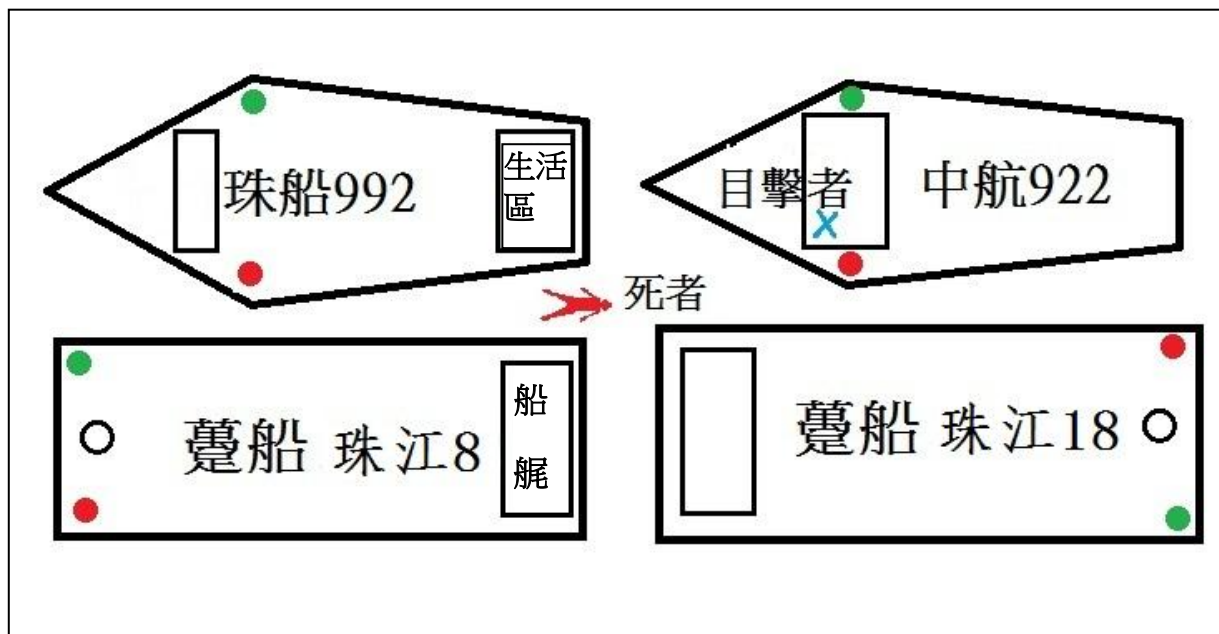
圖. 2 - 事發時四艘船繫泊位置圖

4.3 1345時“珠船992”從碼頭離開，於1400時以左舷靠泊“珠江8”的右舷。其時躉船“珠江18”及內河集裝箱貨船“中航922”分別繫泊於“珠江8”和“珠船992”的後方，四艘船靠在一起(見圖.2)。約1420時“珠船992”裝畢集裝箱，船員休息。以等候另一艘內河船到達，計劃把艙內集裝箱轉載到該內河船。

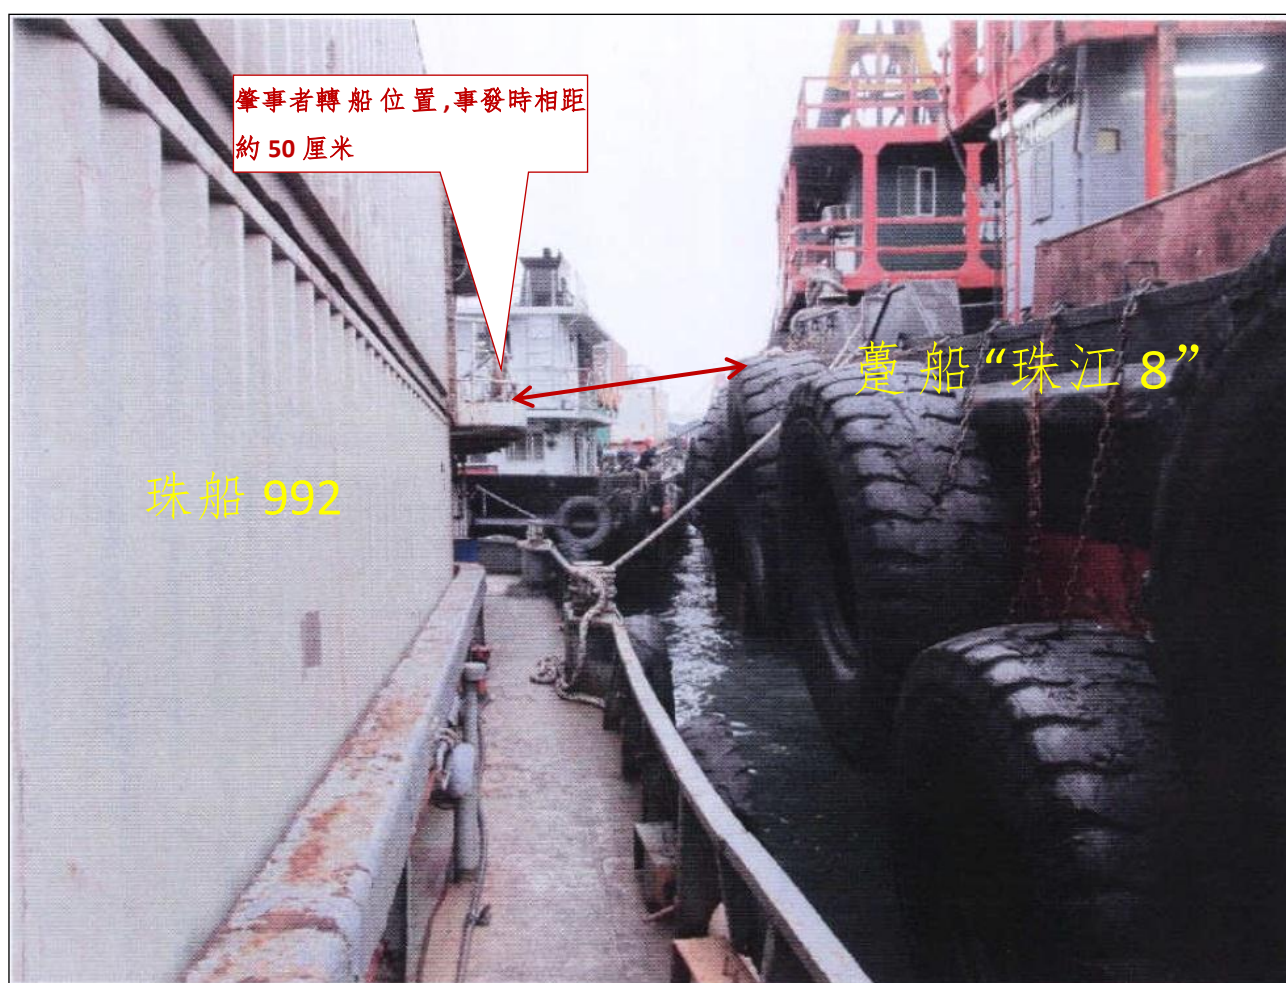
4.5 約 1440 時，在“珠船 992”生活區第二層外左舷走廊的位置，一名水手越過走廊欄杆，跳上躉船“珠江 8”舷邊的輪胎，但是他失去平衡從輪胎上跌落海裏。當時“珠船 992”生活區第二層外左舷走廊與躉船“珠江 8”的右舷橡膠輪胎之間的距離約 50 厘米。當時，“中航 922”上的一名船員目擊該水手墮海，即刻大聲呼叫有人墮海。（圖 2 及圖 3）

圖 3 . 事發後拍攝 (從船頭向後看), 兩船間空隙鬆開至超過 1 米。

- 5.3 “珠船 992”約於 1400 時靠泊在躉船“珠江 8”的右舷，並於 1420 時裝載集裝箱完畢，其後等待其他船到來再轉運集裝箱。即是 1420 時後到事發前，兩船並靠在一起沒有進行任何貨物裝卸工程。
- 5.4 “珠船 992”和躉船“珠江 8”之間沒有架設任何如跳板或梯子之類的安全通道。而兩船之間的乾舷亦不相近，其高度相差超過 1 米（圖 3,4），兩船之間的水平距離亦超過一步距（30 厘米），據目擊者稱約 50 厘米，实际可能更寬。
- 5.5 兩船之間沒有設置正常的安全通道可供使用，亦可合理預見該處會有墮下的危險時，肇事水手沒有穿上救生衣，沒有使用任何扶手繩或安全繩，他亦沒有知會同事或請求其他同事在場監督和協助，即罔顧墮海危險，強行轉船。他在船艙生活區外第二層左舷走廊跨過欄杆，跳往與其相距約 50 厘米或更遠的躉船“珠江 8”船舷外的用作碰墊的輪胎。可能是船

i) 在兩船並靠時或在其他情況下，如果人員需要進行轉船，務須設置和使用安全通道或其他安全轉船措施；

ii) 如轉船時有墮海風險，務須使用救生衣或救生浮具；及

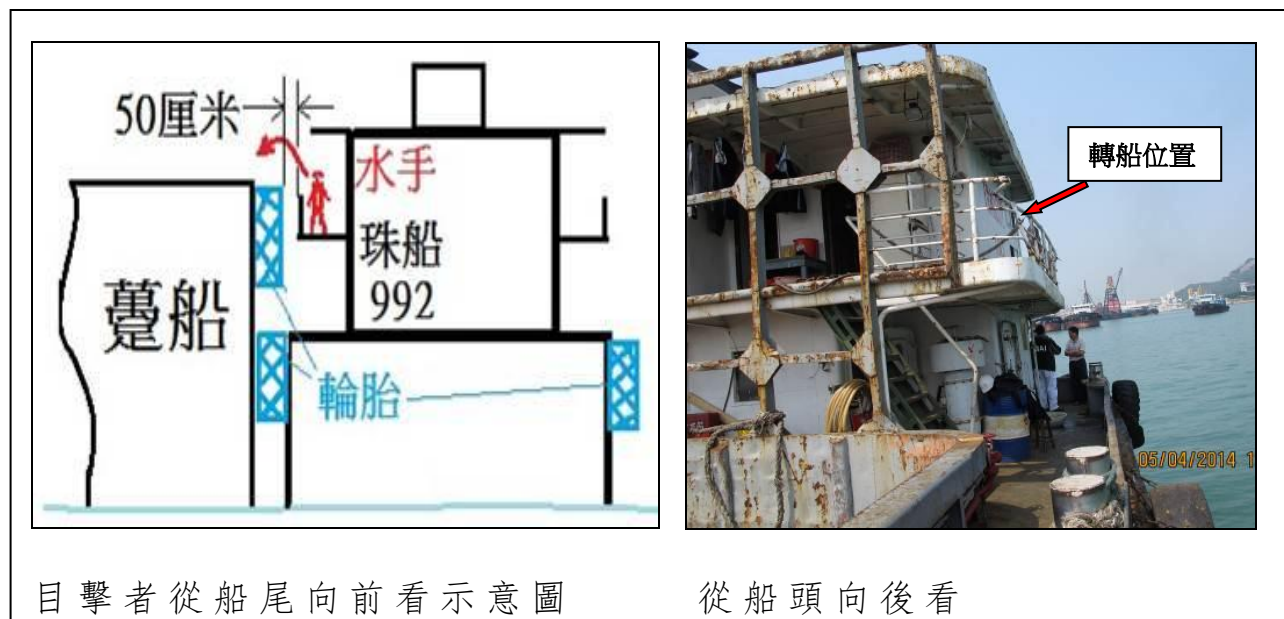
圖 4 - 肇事時水手轉船圖解

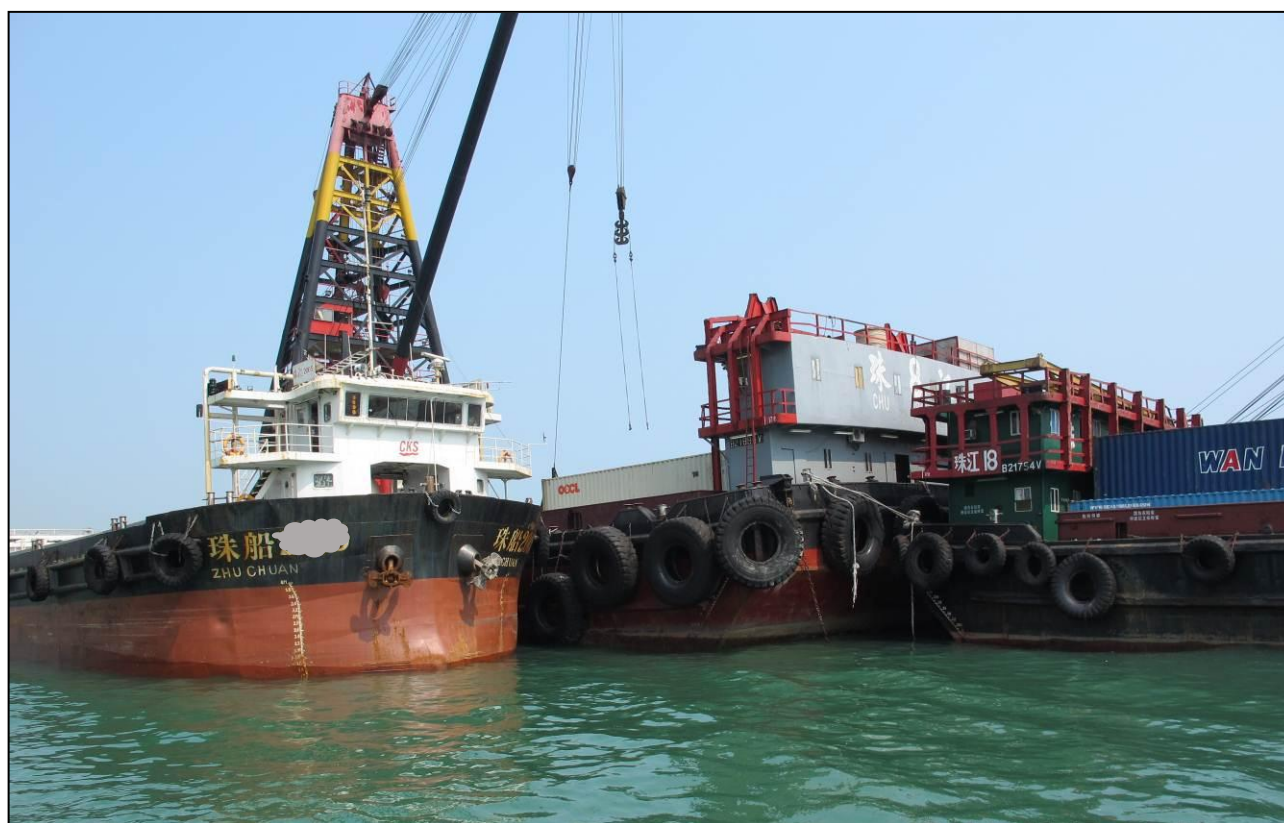
圖 5 - 躉船“珠江 8”和躉船“珠江 18”艙艙並靠在錨地，類似貨船並靠躉船“珠江 8”
