在 2014 年 5 月 4 日
本地登記鋼質躉船
"英偉 36" 號
於香港昂船洲公眾貨物裝卸區
發生致命海上工業意外
調查報告

香港特別行政區政府
海事處海事意外調查組

2015 年 4 月 16 日

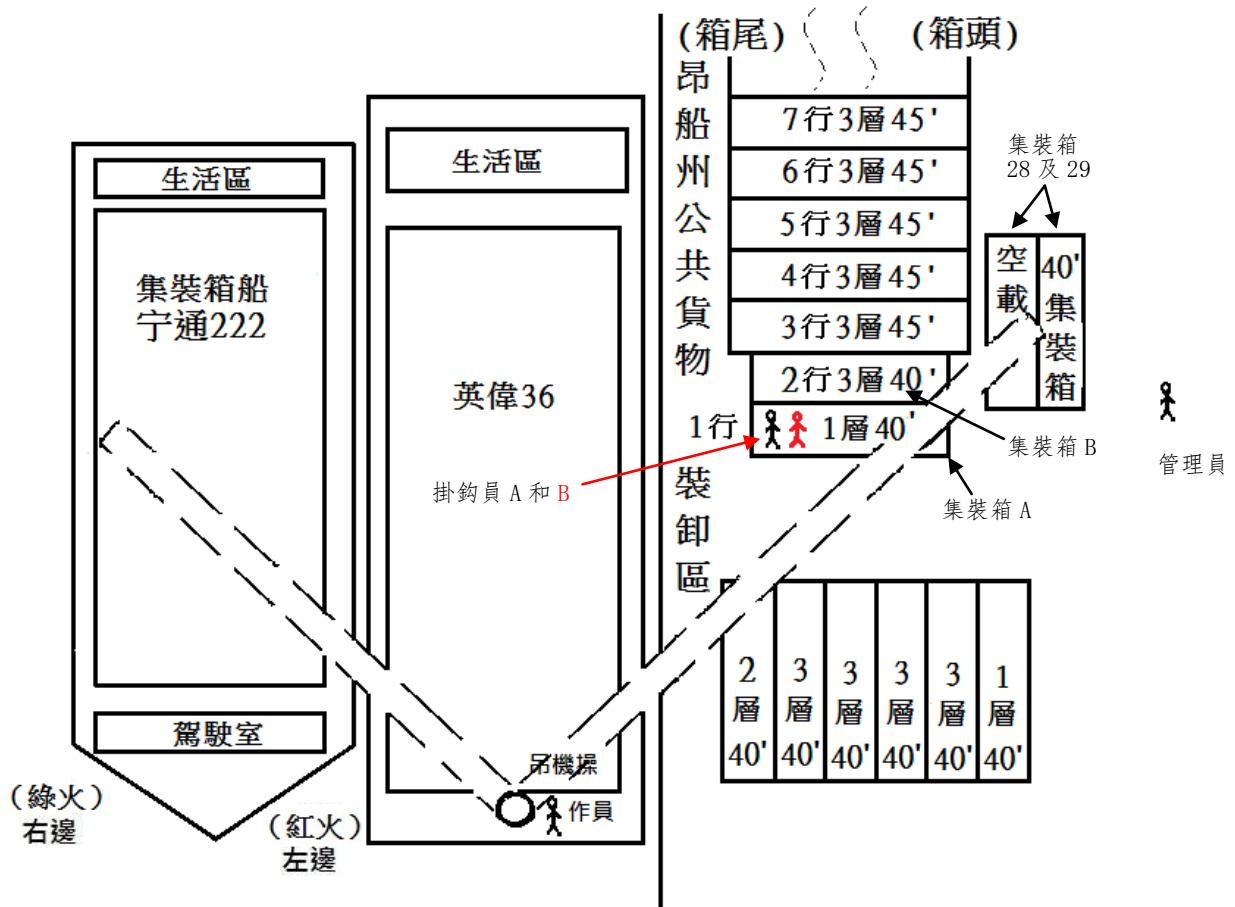
圖 2 – 肇事前情況

- 4.1 2014年5月4日早上0800時，一艘非自航鋼質躉船“英偉36”（下稱“躉船”）以左舷靠泊昂船洲公眾貨物裝卸區海堤旁。約1000時，一艘中國籍的集裝箱船“寧通222”（下稱“集裝箱船”）以左舷靠泊躉船的右舷。
- 4.2 一名在“躉船”的起重機操作員利用起重機把集裝箱從“集裝箱船”吊運至碼頭，一共需要處理31個集裝箱。碼頭上有四名人員，包括掛鈎員A和掛鈎員B(死者)負責將吊運至岸上的集裝箱的掛鈎解除，一名人員負責監督集裝箱裝卸流程和一名人員負責操作叉車搬運集裝箱。
- 4.3 至中午，剩餘4個集裝箱尚未處理，起重機操作員暫停吊運工程。午膳及休息至約1300時，工程再次開始。
- 4.4 約1315時，起重機操作員操作起重機同時把第28個及第29個集裝箱從“集裝箱船”吊運至岸上。掛鈎員A和掛鈎員B從第一行第一層集裝箱（下稱集裝箱A）頂走到該兩個集裝箱頂部解除掛鈎，完成後返回集裝箱A上面。（圖2）
- 4.5 起重機操作員看見他們站到集裝箱A上後，便開始提升吊桿擺回躉船。當吊桿升高至離第二行第三層集裝箱（下稱集裝箱B）頂高度約一米半時，“躉船”突然受海浪影響引致船身搖晃不定，吊桿和四組掛鈎隨著躉船搖晃擺動。
- 4.6 其中一組掛鈎鉤著集裝箱B的頂部，導致它翻滾並墮下至集裝箱A上面，並繼續翻滾墮到地面上，底部朝天。
- 4.7 期間兩名掛鈎員從集裝箱A頂跳地上閃避，但掛鈎員B走避不及被集裝箱B壓著。岸上一名管理員目睹事故後，致電報警求助。
- 4.8 約十分鐘後，警察和救援人員到達肇事現場，把掛鈎員B從集裝箱底部救出，送往醫院接受治療，後證實傷重死亡。

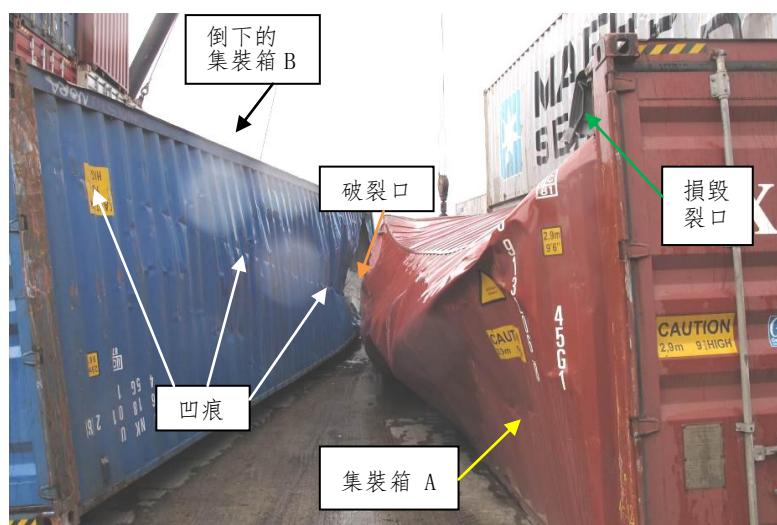
圖 3 – 集裝箱損毀情況

- 5.6.1 集裝箱 B 墮下後，產生一個破裂口和凹痕，破裂口高度跟集裝箱高度相約，在破裂口同一平面上亦有一條頗長的凹痕，由破裂口斜向伸延至集裝箱門。集裝箱 A 中間頂部位置被壓至扁平，損毀伸延至集裝箱兩角位，在近頂部有一個損毀裂口。推斷集裝箱的損壞由墮下的集裝箱 B 引致(圖 3)。

5.7.3 由於四組掛鈎與集裝箱 B 距離接近，推斷其中一組掛鈎钩著並拉起集裝箱 B，使其向外及躉船方向移離本來位置。掛鈎拉起集裝箱 B 後隨即分開。由於集裝箱 B 的重心已經移離其坐著的集裝箱，它隨即墮下至集裝箱 A 頂，撞擊後再墮下至地面，共翻滾了 180 度。集裝箱 B 以其側面壓毀集裝箱 A 頂的角邊，集裝箱 B 的側面也因此出現破裂口和一道凹痕。而集裝箱 A 的旁邊頂位和側面也被壓至嚴重變形，頂部被撞至出現裂口。（圖 3 和圖 6）

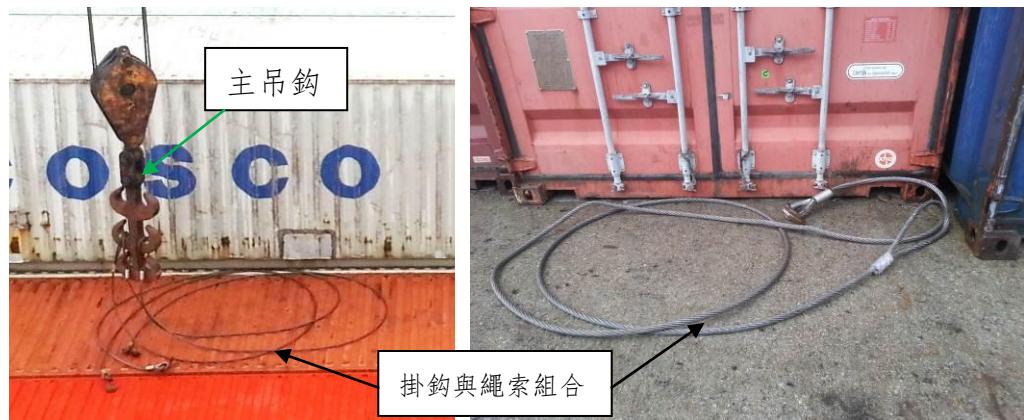
圖 4 - 吊鉤與繩索

- 5.5.1 《商船(本地船隻)(工程)規例》第 548I 章規定，本地船舶的人字吊臂起重機須由合資格檢驗員最少每 12 個月徹底檢驗一次。“躉船”的人字吊臂、起重裝置和起重工具最後一次由合資格檢驗員檢查的日期為 2014 年 3 月 29 日。事發時“躉船”具備有效的人字吊臂起重機測試及檢驗證明書。
- 5.5.2 規例亦規定起重工具的鋼絲纜索須由合資格的檢驗員測試及檢驗，才能使用。但吊運集裝箱的四組掛鈎和鋼索並沒有跟據規例測試及檢驗，亦沒有檢驗證明書。

5.7.1 “躉船”上的吊運裝置，由吊桿和主吊鉤組成。四組掛鉤均掛在主吊鉤上。每組掛鉤由一條約 9.9 米長 25 毫米直徑鋼索和鋼鉤組成。（圖 4）

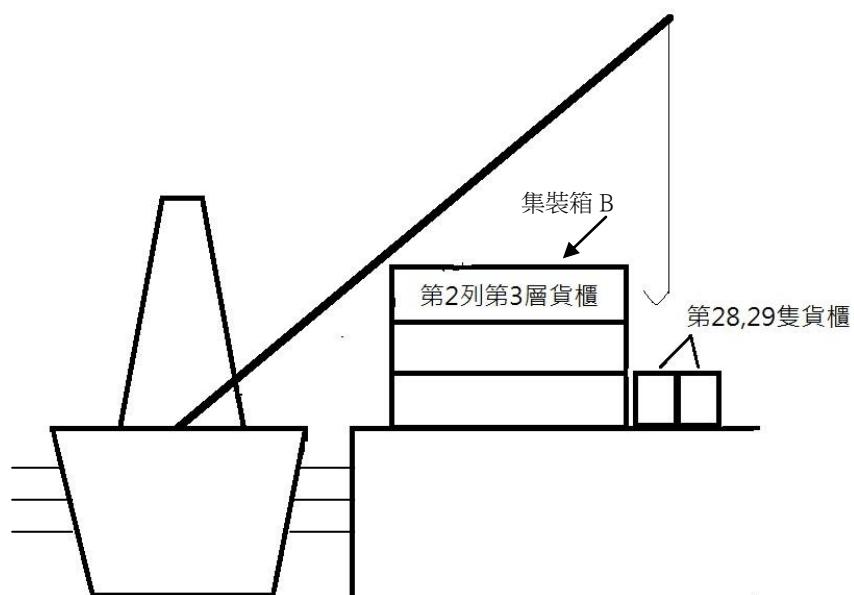
圖 5 - 肇事前情況

5.7.2 肇事時，起重機操作員擺放完兩個（分別為第 28 和 29 隻）40 呎長空載集裝箱於碼頭後，便降下吊桿並放下吊纜讓掛鉤員鬆解掛鉤。兩名掛鉤員從集裝箱 A 頂部走到第 28 和 29 隻集裝箱頂部解除掛鉤後便返回集裝箱 A 頂部。由此推斷，該兩個集裝箱與集裝箱 A 相距不遠，所以掛鉤水

平線距離集裝箱 B 頂部也很接近。當起重機操作員看見兩名掛鈎員返回集裝箱 A 頂後，便把吊桿提升及擺回貨船，當吊桿高度距離集裝箱 B 頂約一米半時，海面突然出現湧浪使“躉船”搖晃導致吊桿擺動不定，四組掛鈎隨著吊桿搖擺。（圖 5）
