於 2014 年 5 月 21 日
在機場以東大小磨刀水域
本地非自航躉船 “Sun Moon
Kee” 水手墮海遇溺死亡事故
意外調查報告。

Marine Accident Investigation Section
Marine Department
The Hong Kong Special Administrative Region
香港特別行政區政府
海事處海事意外調查組

2015 年 1 月 9 日

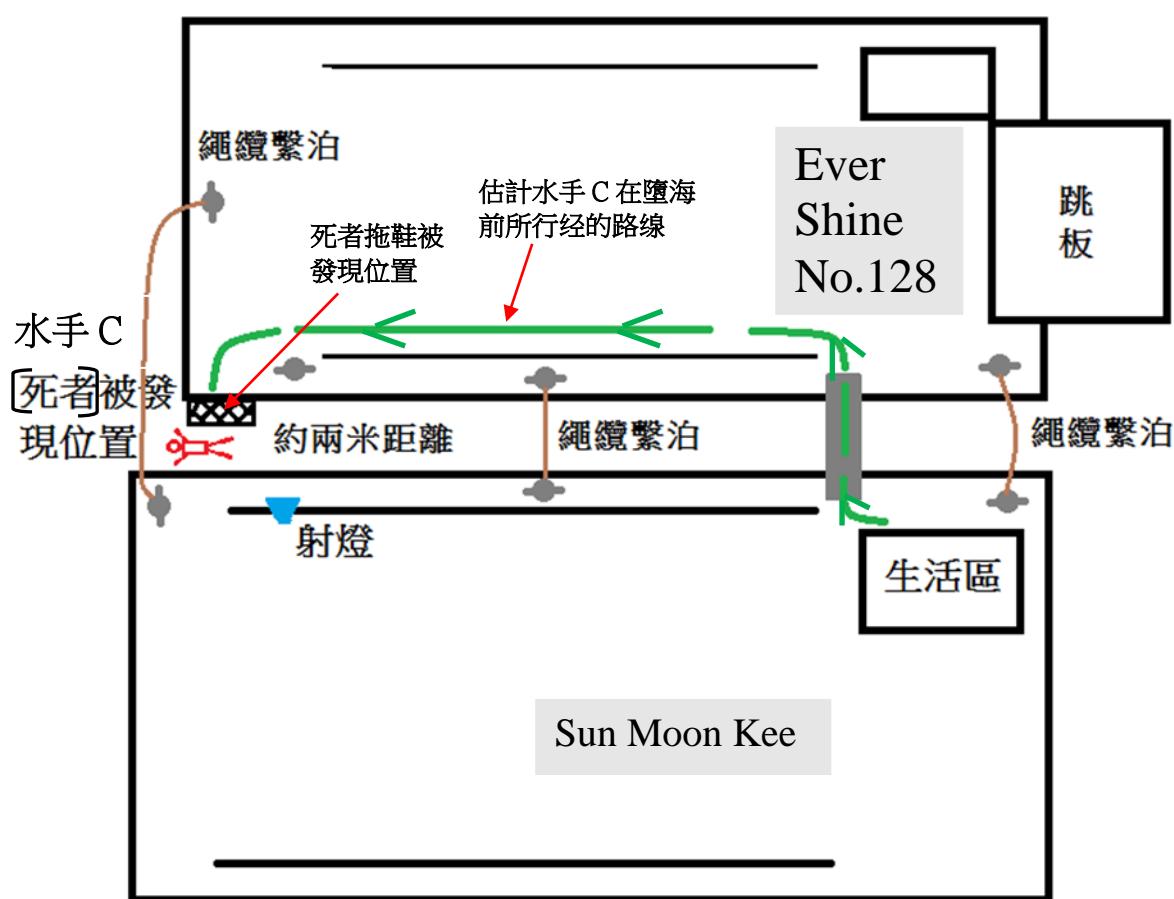
圖 1-肇事躉船情況

- 4.1 2014年5月20日，本地登記非自航躉船“Sun Moon Kee”，擁有權證明書號碼為“B140002”錨泊停留在大嶼山大小磨刀附近的海事工程水域內。此外另一艘本地登記非自航躉船“Ever Shine No. 128”，擁有權證明書號碼為“B21237V”以左舷繫泊於“Sun Moon Kee”右舷。（見圖1）
- 4.2 2014年5月20日晚上2300時在固定海底地基工程的工作完成後，工程人員便離開躉船，只留下三名水手A,B 和C(死者)留守在上述兩艘非自航躉船上。

- 4.4 約2320時，水手C獨自一人離開房間外出，但沒有告知其他水手他要往那裡去和要去辦什麼事。
- 4.5 5月21日零晨約0230時，水手B起床如廁後，發現水手C不在床上。他便叫醒水手A，兩人便四週搜尋水手C。約30分鐘後，他們在“Ever Shine No. 128”船艙左舷膠輪上找到一隻拖鞋屬於水手C（見圖1）。他們致電公司尋求協助。
- 4.6 約十分鐘後，兩名管工到達肇事躉船瞭解事故後。其中一名科文致電海事巡邏船“MD2”代為報警求助。約20分鐘後，海事巡邏船“MD2”帶領水警輪和消防船抵達肇事躉船。
- 4.7 兩名水手帶領警員和消防員到達“Ever Shine No. 128”船艙左舷膠輪位置，並告知在這裡找到水手C的拖鞋。消防潛水員便從這裡下水搜尋。約三分鐘後，救起水手C並證實死亡。

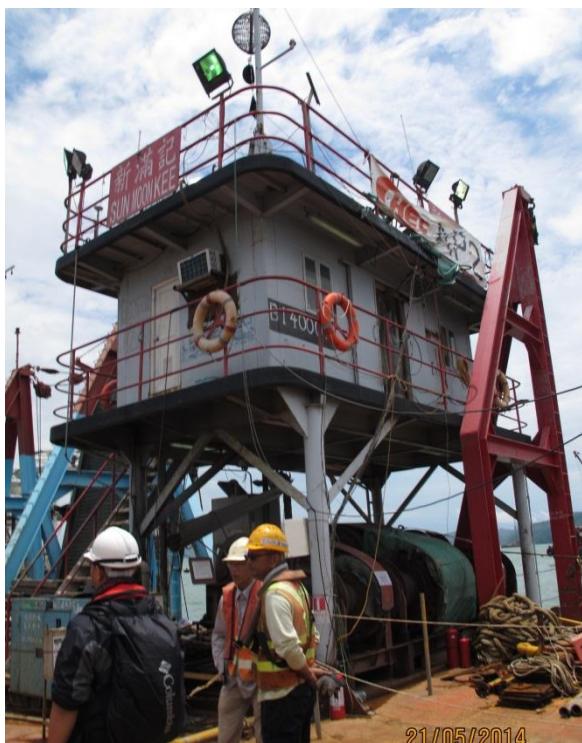
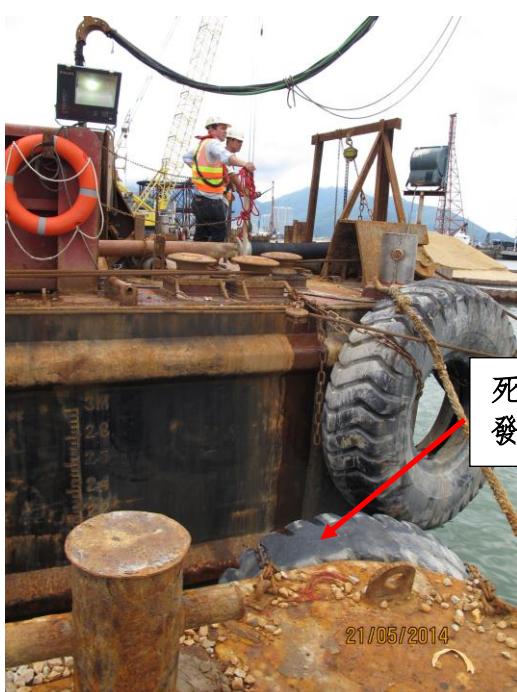
圖 2 – 船上照明裝設

- 5.2 事發時是零晨天氣大致為清勁東風、有雨、船上光線充足、視野良好。
- 5.3 據水手稱肇事時裝設在兩艘躉船上的射燈照明全在開啓狀態。在肇事船艦地點附近也裝有射燈照明。所以沒有證據顯示光線問題是肇事原因(見圖2)。

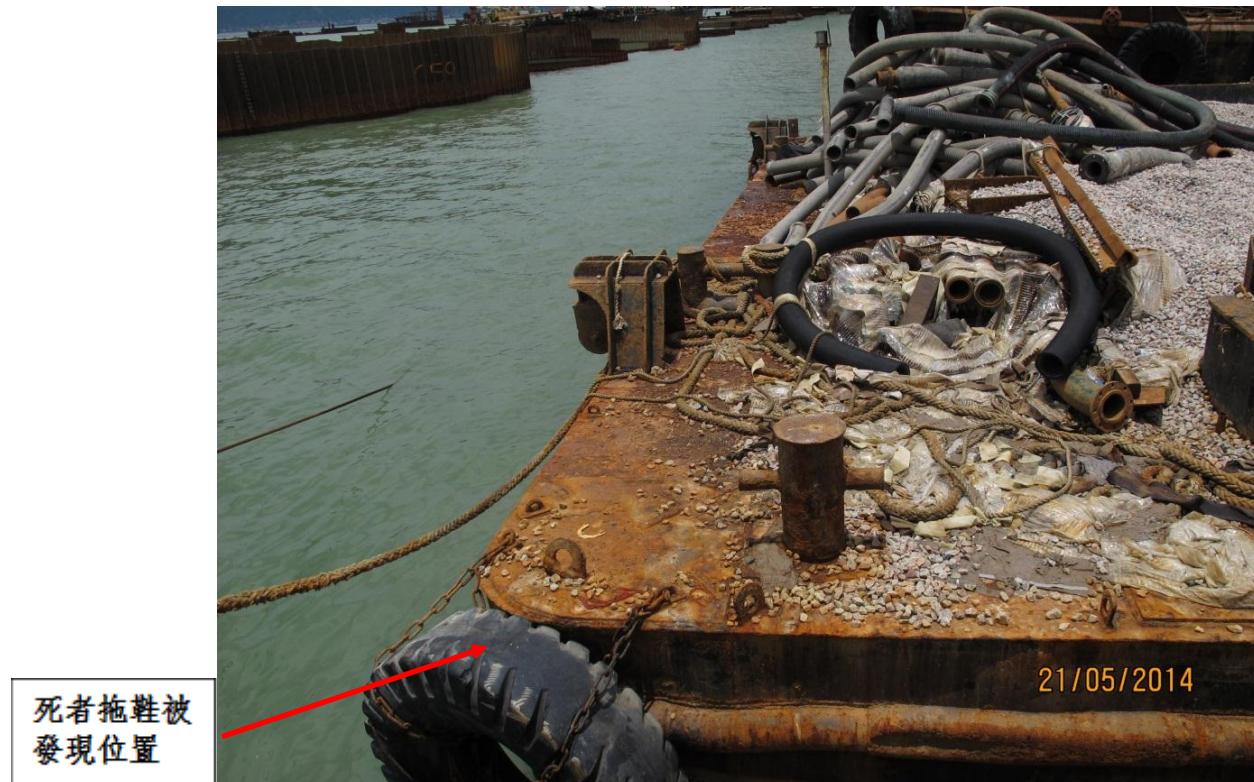
圖 3 – 水手墮海附近位置情況

- 5.4 在水手所著拖鞋被發現的船艙四週環境，甲板面有大量細石、軟膠喉、鐵喉、纜繩和廢棄膠袋，十分混亂。這些物件都是較易令人絆倒或滑倒。在沒有圍欄裝設下，有增加墮海的風險(見圖 3)。

- 5.8 在肇事躉船“Ever Shine No. 128”船艏甲板四週，未有發現任何釣魚用具(漁絲，魚鉤，釣竿或魚餌)。所以未能確斷肇事時死者是否在上述位置垂釣。
- 5.9 在肇事躉船“Ever Shine No. 128”船艏約中間位置，有座纜柱和有纜索扣著，因此推斷水手C在晚上巡經船艏檢查纜索時，突然病發及後受雜物絆倒而墮海溺斃。在墮海過程中頭部多次觸碰船身。這與環境和死者工作任務相附，所以機會較高。
- 5.10 根據驗屍及化驗報告，導致水手C死亡的直接原因主為溺斃。化驗結果顯示死者體內並沒含有異常藥物和毒藥成份。

- 7.1 發出海事處佈告，載述這宗事故，讓業界汲取教訓。
- 7.2 本報告須送交肇事船主，讓他知悉這宗意外的調查結果，並張貼海事處佈告，指引所有員工需遵守以下事項來避免類似事故重演：
- a) 要時刻保持繫泊纜索場地和行人走道整潔暢通。
 - b) 在甲板走動時不可穿着拖鞋，須需穿防滑鞋履如安全鞋等。
 - c) 在甲板上工作時需穿上必要的安全保護裝備如救生衣和安全帽等。

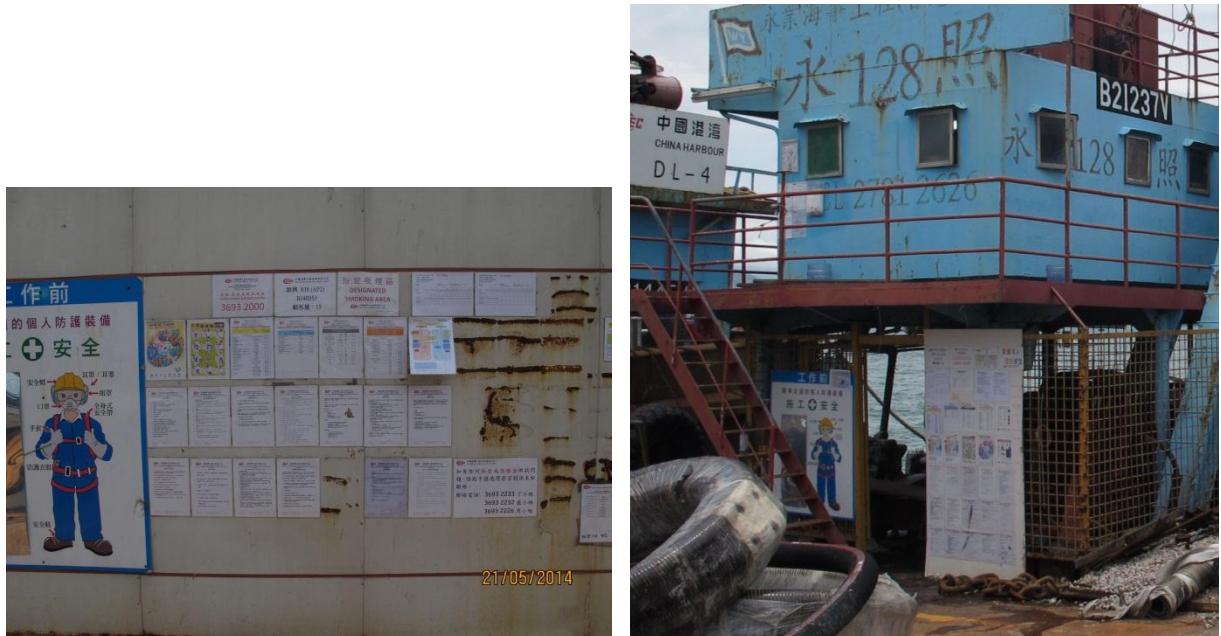
圖 4 – 軉船上安全告示通告

- 5.11 肇事海事工程公司已向每名有需要在船上工作的工程人員包括水手分派一件自動式充氣救生衣。在2014年4月14日水手C也接受過使用自動式充氣救生衣訓練。另外在肇事兩艘躉船的明眼處亦貼有安全提示“在沒有圍欄的船邊工作時必須穿著救生衣”和“在船甲板面不可穿著拖鞋”(見圖4)。

- 5.12 雖然水手C接受了使用個人保護設備訓練也分配了救生衣，但他忽略了這點安全意識。他未穿著救生衣就不應站於船艏沒有圍欄裝設的位置工作。
