在 2014 年 6 月 4 日
本地登記鋼質躉船
“海隆 3008” 號
於香港西面一號錨地
發生致命海上工業意外
調查報告

香港特別行政區政府
海事處海事意外調查

2015 年 2 月 24 日

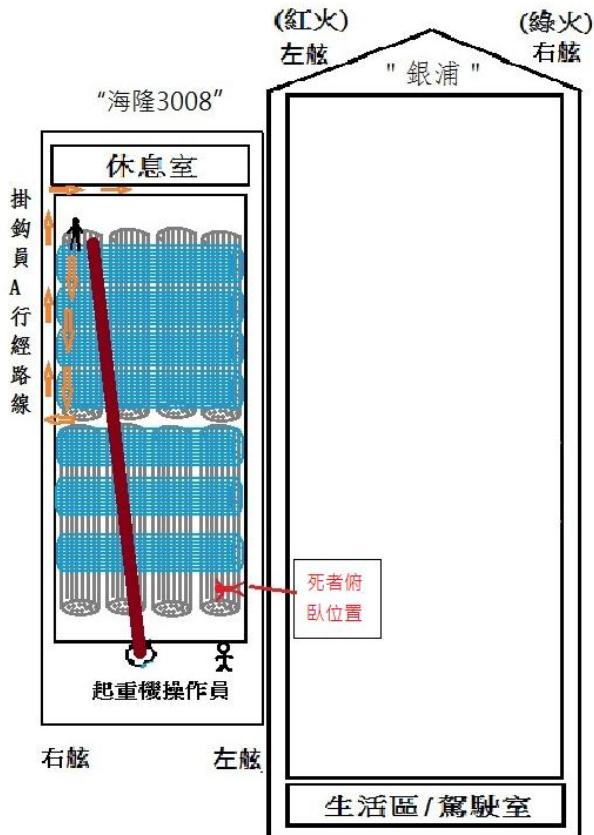
圖2 - 肇事前情況

4.4 約 1630 時，躉船的起重機操作員把鋼筋鐵枝吊運到躉船貨艙內並放置於靠近船艉右舷位置後，兩名掛鈎員解除掛鈎。掛鈎員 A 高聲呼喚，告訴起重機操作員他需要休息片刻及喝水。掛鈎員 A 便從貨艙右舷牆壁中間位置攀梯返回生活區，他沒注意掛鈎員 B 的活動(圖 2)。

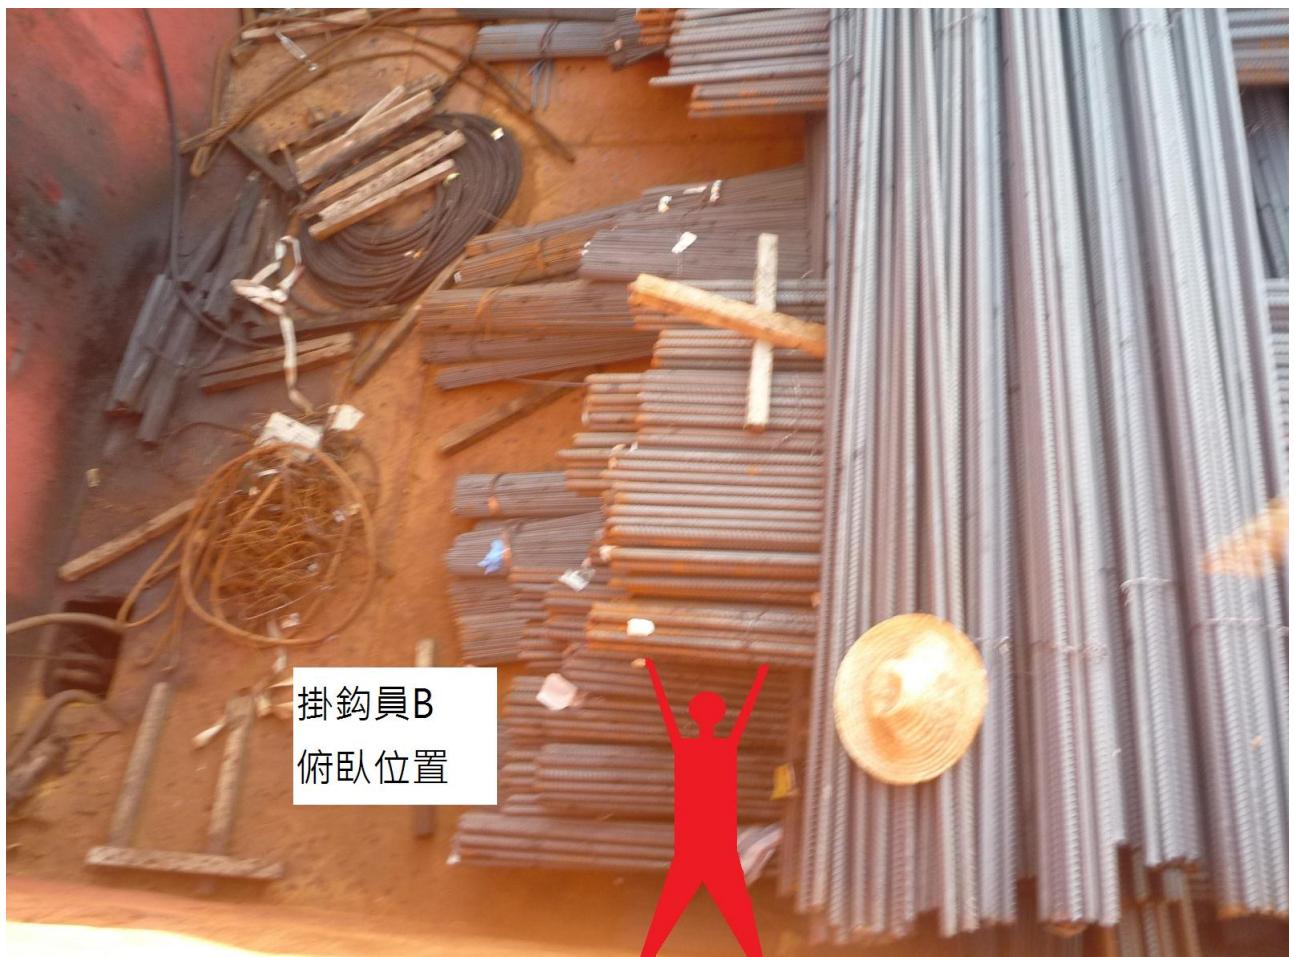
圖 3 - 掛鈎員 B 俯臥情況

4.5 蹉船起重機操作員得知掛鈎員需要短暫休息，便降下吊杆並放下吊鈎至船艉右舷鋼筋鐵枝上面，及後他留在起重機控制室內休息等候掛鈎員回來。他沒留意掛鈎員 B 的動向。約五分後，掛鈎員 A 從生活區回到貨艙內，並在艙內休息了約十分鐘時間。他呼喚並尋找掛鈎員 B 和他一起開始工作，卻發現掛鈎員 B 俯臥在左舷近船艏底層鋼筋鐵枝面位置(圖 3)，右邊面部受傷和流血，掛鈎員 A 便大聲呼叫，通知起重機操作員。

- 4.6 起重機操作員聽到呼叫，便從操作室探頭向室外下望，發現掛鈎員 B 伏在左舷近船艙底層鋼筋鐵枝上面。他立刻走落貨艙查看掛鈎員 B 的情況，看見掛鈎員 B 雙腳碰到左舷艙壁，頭向右舷方向（圖 3）。掛鈎員 B 當時尚清醒及有知覺，但未能憶述下墮過程。
- 4.7 其後掛鈎員 A 報警求助，約二十分鐘後，水警輪、消防輪、海事處巡邏船和飛行服務隊直升機先後抵達現場，掛鈎員 B 被消防輪轉送到東區尤德夫人那打素醫院接受治療。他延至 6 月 9 日證實死亡。

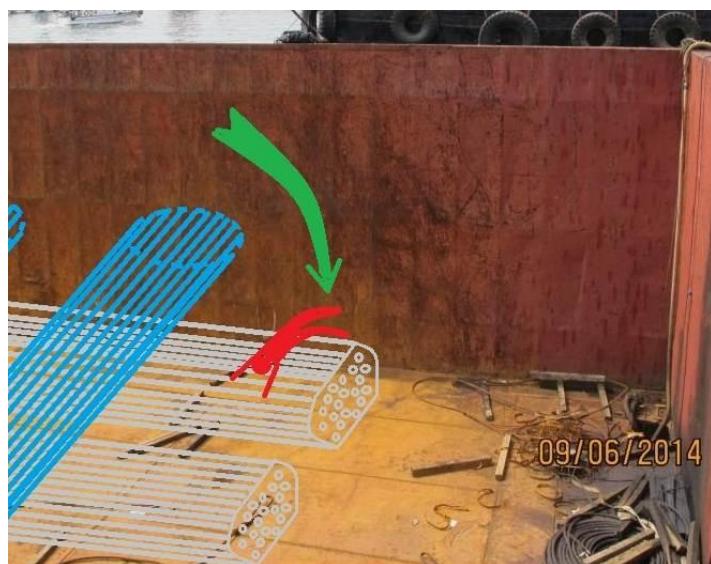
圖 4 – 掛鈎員 B 墮下圖

5.4.1 肇事時，躉船貨艙已裝載了鋼筋鐵枝約有兩米高，以井字形排列堆疊。沒有人目睹事發經過。掛鈎員 A 憶述，從他離開貨艙到生活區喝水及後返回貨艙內小息期間共約十五分鐘時間（約 1645 時），他沒看見過掛鈎員 B。當他呼叫並在貨艙內找尋掛鈎員 B 準備繼續吊運工程時，卻發現掛鈎員 B 俯臥在貨艙內左舷近船艏位置（圖 4）。

5.4.2 從掛鈎員 B 俯臥的位置推測，他可能涉足鋼筋鐵枝上面經由貨艙左舷前往船艏地方休息。當他到達肇事地點時，意外地從鋼筋鐵枝面下墮受傷。

5.5.1 事發時天氣炎熱（氣溫約為 33 摄氏度），吹微風及海上有小浪。貨艙內溫度一般會比外面高一些，加上艙內空氣不流通，使工人容易疲累及影響集中力。躉船受海浪影響而搖晃，增加工人失平衡從高處墮下的風險。肇事掛鈎員 B 需要在炎熱四面圍封的貨艙內和凹凸不平的鋼筋鐵枝上面走動，可能因體力不支和失平衡，從高處墮下，碰撞到鐵枝硬物上，受到嚴重致命內傷。

- 7.1 本報告副本送交“海隆 3008”的船東和工程負責人，讓他們知悉這宗意外的調查結果。
- 7.2 海事處須發出海事處佈告，載述這宗意外，讓業界汲取教訓。建議船東和工程負責人應時刻提醒船上工作人員：
- 在炎熱及空氣不流通的工作環境下（如船艙內），必須注意個人的身體狀況，盡量多喝水和歇息；及
 - 因工作需要，在高低不平的貨物或其他物件上面走動時，要注重安全，小心被絆倒及由高處墮下的可能。
