2014 年 06 月 13 日香港  
註 冊 噴 射 高 速 船  
“CACILHAS（幸運星）”  
觸 碰 澳 門 外 港 防 波 堤 的  
調 查 報 告

香港特別行政區政府  
海事處海事意外調查組

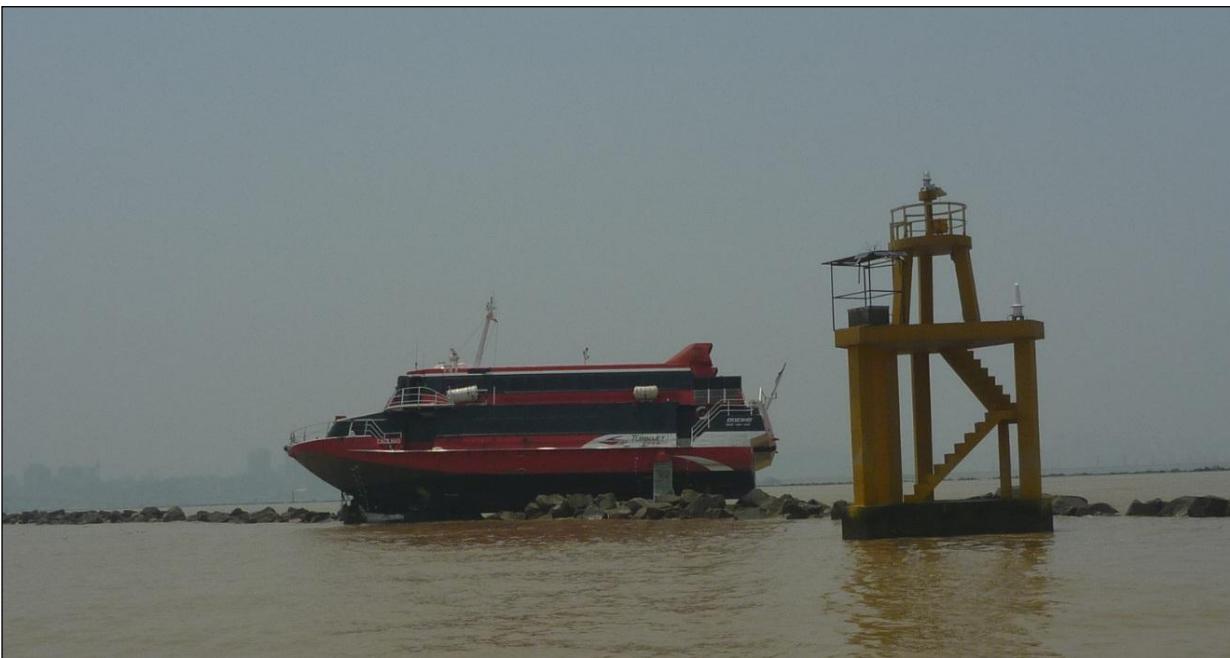
圖 1. CACILHAS ( “幸運星” ) 搁淺在澳門外港航道的南防波堤

- 4.12 事故共造成 70 人受傷，其中一人傷勢嚴重。“幸運星”的前翼及其支柱完全脫離船體。第 5、6 和第 9 船艙破損進水，其中第 9 船艙底破損嚴重。尾翼前端有部分凹陷。客艙內亦有數張座椅損壞。事故沒有造成油污。“幸運星”於 15 日由救助船吊起並運回香港進行檢查和維修。
- 4.13 事發時，天氣良好，吹東至東北風 3 級，能見度約 1 海浬。海浪輕微。漲潮，潮水大約向北流向為進港水流。當時天氣和潮流沒有對事故造成不利影響。

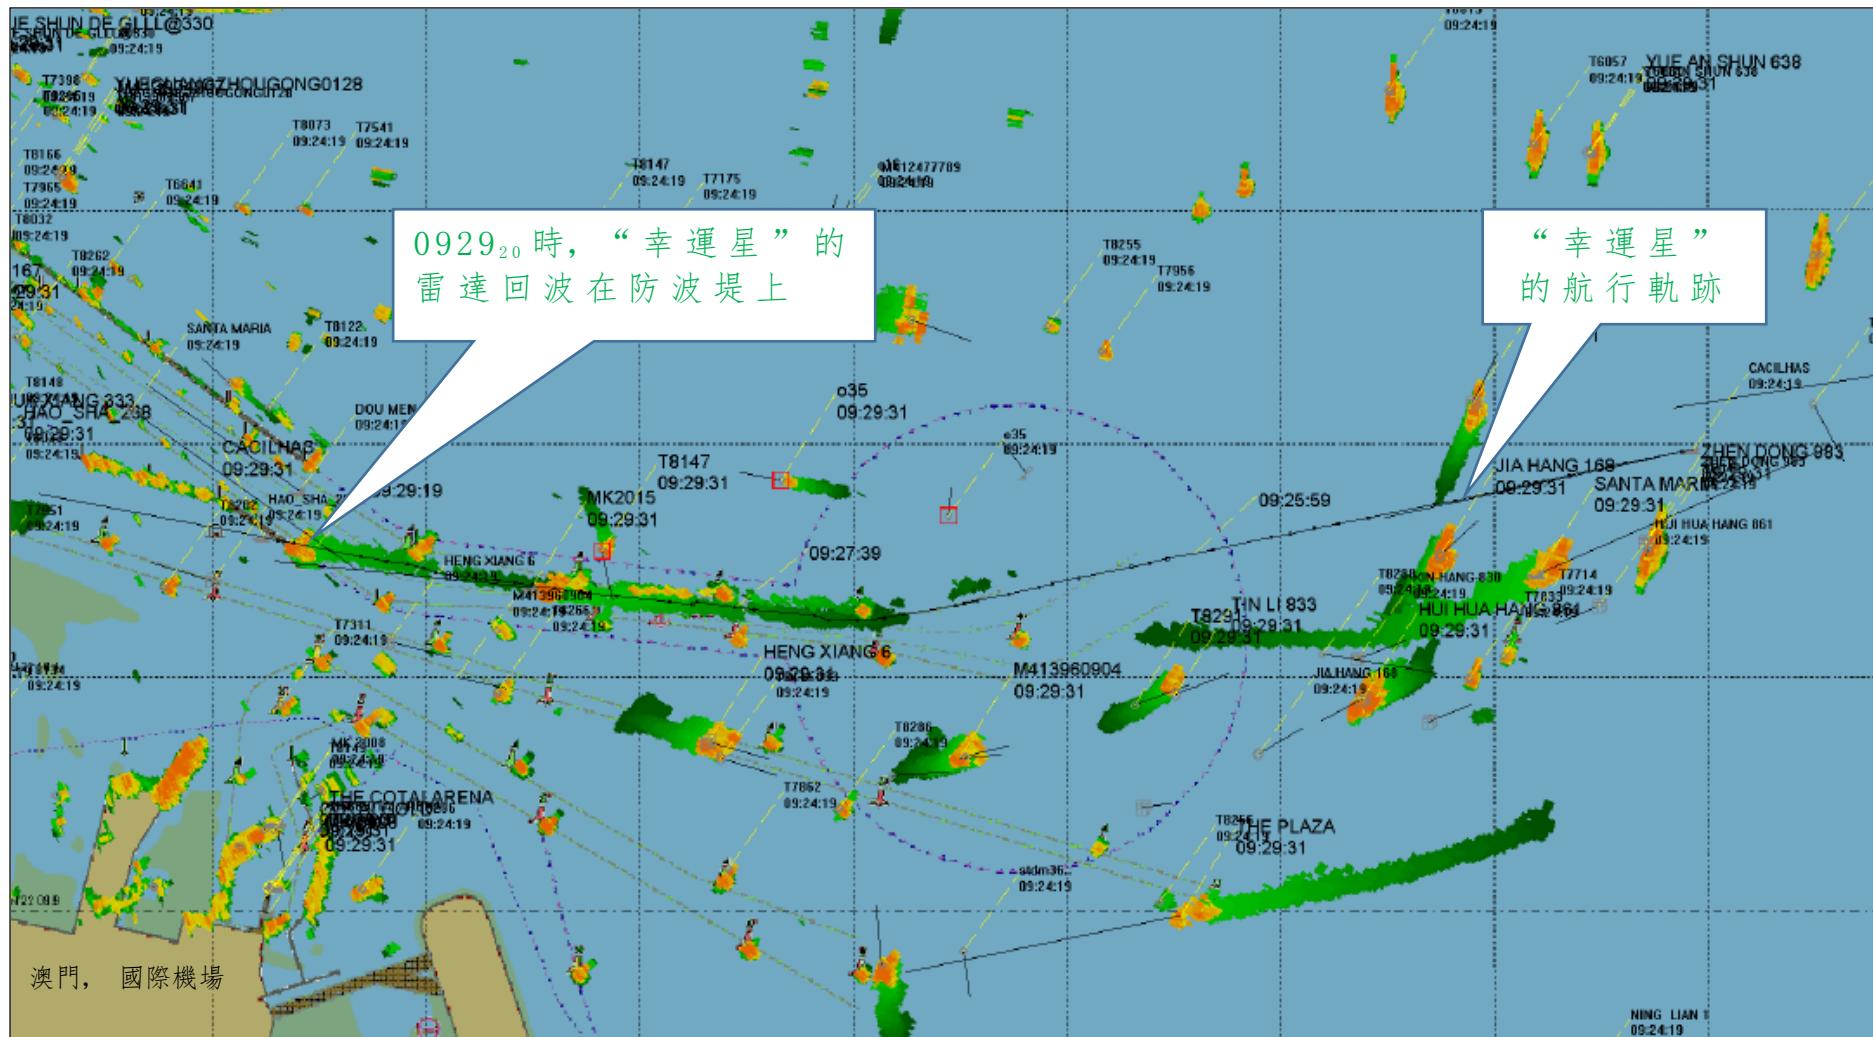
- 4.6 約於  $0928_{53}$  時，“幸運星”航向  $279^{\circ}$ ，航速 34 節以右正橫通過第 7B 燈浮標。
- 4.7 經過 7B 燈浮標後，船長目視瞭望發現“幸運星”的航向不對，即時大聲喊叫“航向不對”以提醒正在駕駛的大副。大副沒有回應，也沒有立即採取行動。這時回到座位的輪機長側頭望到正在駕駛的大副只是手握舵輪望著前方，船長第二次大聲提醒大副，仍然沒有得到大副回覆，迅即起身沖到駕駛位置，把兩台推進器的控制桿拉到全速後退位置。但為時已晚，約於  $0929_{20}$  時“幸運星”以約  $45^{\circ}$  角度沖上了位於左前方的航道南防波堤，發出很大的碰撞聲音，船身發生劇烈震動。“幸運星”在沖上防波堤時航速約 32 節，航向約為  $282^{\circ}$ 。“幸運星”在沖上防波堤後即穩定擋淺在防波堤上（圖 1），位置為  $22^{\circ} 10.68' N$ ,  $113^{\circ}34.828' E$ （為該船 AIS 發送的 GPS 船位）。撞上防波堤的衝擊導致站在駕駛位置和輪機長位置之間的船長嘴唇撞到周邊物體而受傷。輪機長因未有繫上安全帶，從其座椅上向前滑出，撞到前方控制板而受傷。
- 4.8 船長立即報告澳門海事部門，請求救援。同時報告公司並由公司報告香港海事處。大副即到客艙檢查乘客受傷情況和安撫乘客。輪機長則先行檢查本船受損情況。
- 4.9 船長即時廣播要求乘客和船員協助傷者。在得到輪機長回報本船第 5、6 和第 9 艙破損進水，坐在防波堤上時，船長廣播通知本船沒有下沉危險，安撫乘客避免慌亂。
- 4.10 在撞上防波堤後，兩台發電機亦突然停機，船上應急照明自動啟動。輪機長曾嘗試啟動發電機和污水井泵試圖排水。但兩台發電機數分鐘後因冷卻水溫度過高停機。
- 4.11 在得到“幸運星”觸碰並擋淺在防波堤後，“幸運星”的管理公司和澳門海事當局即時展開救援。約  $0945$  時，公司派出

圖 2. 船舶交通管理中心（澳門 VTS）記錄的“幸運星”在澳門外港航道的航行軌跡

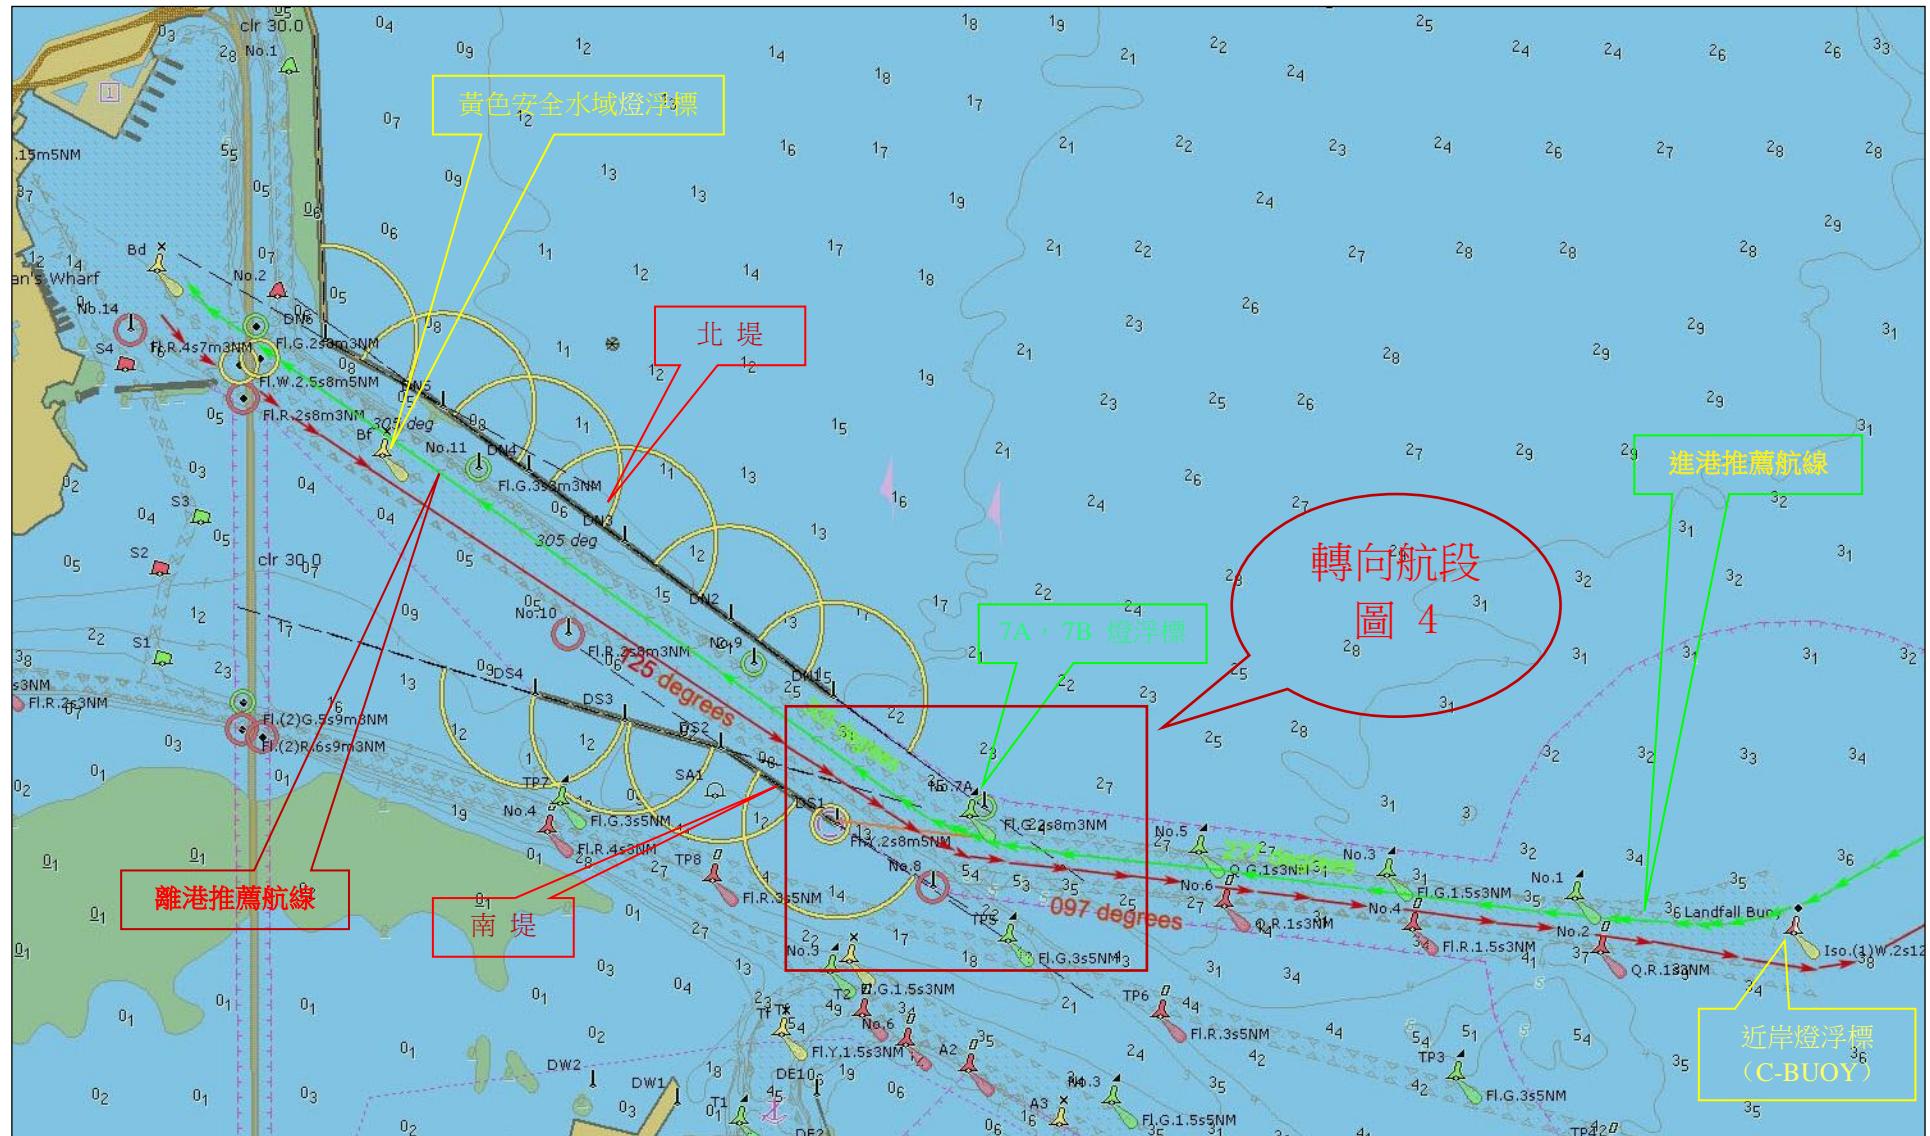
圖 3. 澳門外港航道。

- 5.2.1 澳門外港的外港航道（進出港航道）（圖3）闊度為120米，始於近岸燈浮標（俗稱C-BUOY的安全水域燈浮標），自南堤與北堤之間通過，穿越友誼大橋橋孔，止於內浮標(Bd)旁之港池。其海圖深度常維持於4.40米。航道全長約3.6海浬，為雙向通行航道，由航道左右對標或防波堤標示該航道的左右邊界。進口第一段航道由一個位於航道中央的近岸(*LANDFALL*)燈浮標開始，該燈浮標俗稱C-BUOY。航道的左邊界由第1到第7A和第7B燈浮標標示。其右手邊界由第2到第8燈浮標標示。該段航道推薦航線總流向為西行277°，東行總流向為097°。
- 5.2.2 在7A、7B和第8燈標處航道有一個約30度的轉彎和西北-東南走向的第二段航道相連。由第7A、7B和第8燈浮標到外港碼頭前面的友誼大橋的第二段航道長約1.5海浬。其推薦航行總流向為西行305°，東行125°（圖4）。

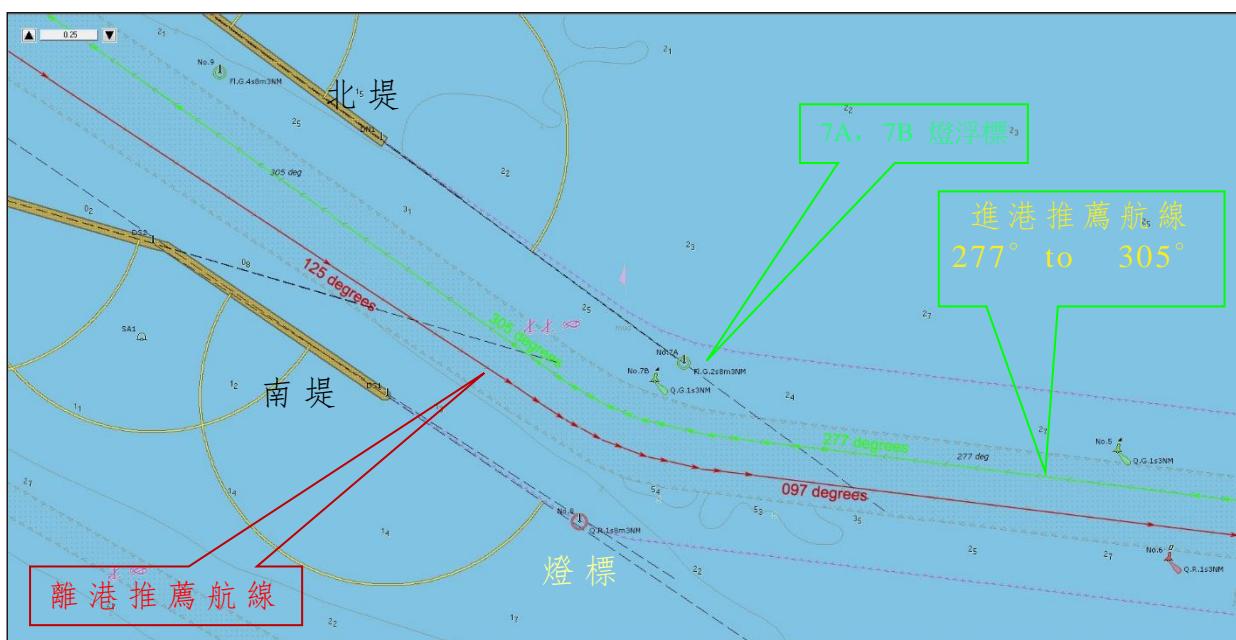
圖4. 澳門外港航道轉彎段，航向由277°轉向到305°。進港。或由125°轉向97°。出港。

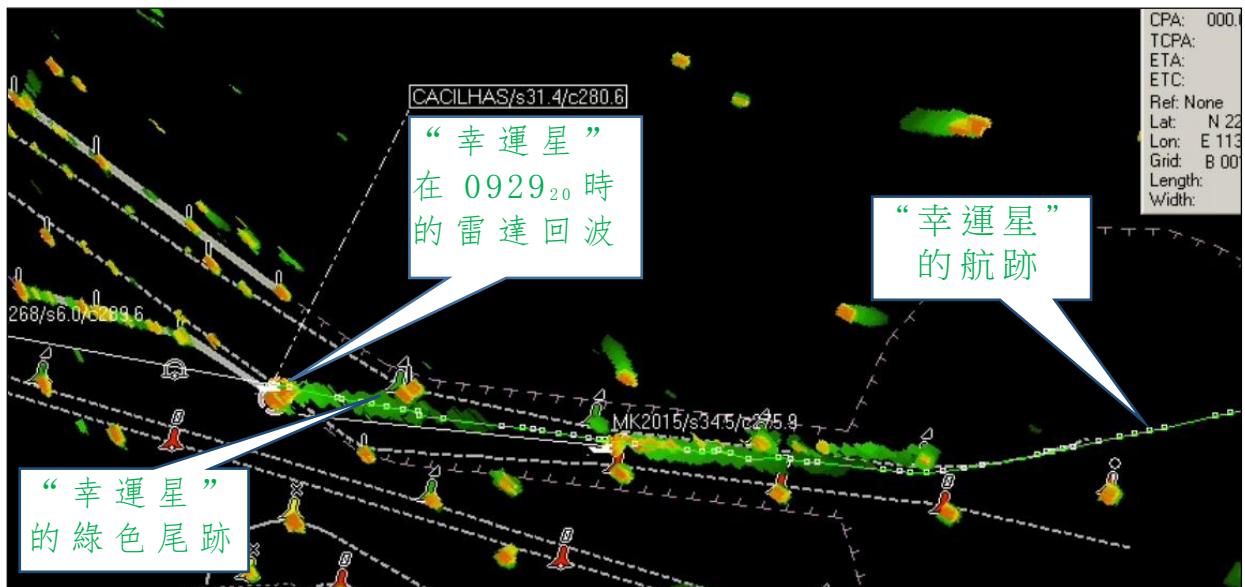
- 5.3.3 “幸運星”在經過第1燈浮標後，以航向277°沿著外港航道的右側行駛。直到0928<sub>53</sub>時，右正橫到達第7A、及7B燈浮標，船位保持正常位於航道的右側。按照外港航道的走向，和“幸運星”本船的操縱特性，需要在到達第7B燈浮標右正橫前10數米時即應該開始向右轉向，以期及時轉向到下一個航向305°。及保持在航道的右側。即在0928<sub>53</sub>時或之前，“幸運星”應該向右轉向。但是航跡顯示該船顯然沒有轉向（圖5）。

圖 5. “幸運星”在外港航道的航跡。0929<sub>20</sub>時觸碰南堤前的尾跡。

5.3.6 在約於0928<sub>53</sub>時“幸運星”右手正橫經過第7B燈浮標，到約0929<sub>20</sub>時“幸運星”撞上防波堤。即從第7B燈浮標至撞上防波堤總時間約27秒，總距離約400多米。假如在橫過第7B燈浮標時，即發現沒有及時轉向，是有足夠時間採取糾正措施回到正常航向和航道的，處在負責指揮及瞭望的船長在發覺航向不對到“幸運星”撞上防波堤僅數秒時間，“幸運星”在偏離了計劃航線到了航道的左側，船長發現航向不對並提醒警示，但大副未能即時警覺並立即行動，喪失了最後糾正的機會。

7.2 公司在事發後已經進行了安全審核和培訓，並要求在航經澳門外港航道的轉彎航段時參照晚上操作模式，瞭望者報告轉向點和航向等安全改進措施（見本文5.7段）。建議公司更進一步審核其計畫航線中重要的轉向點，特別是轉向角度大，附近有危險礙航物，或者如果偏航則會即時導致危險的轉向點，要求在駛經該類轉向點時亦參考以上改進措施，即要求在到達該類轉向點前，協助瞭望者應報告下一個計劃航向，要求正在駕駛者回覆確認。同時兩人須特別專注於瞭望和駕駛，確保轉向完成後船位在計劃航線上。
