在 2014 年 7 月 23 日
本地非自航駁船
“三航駁 210”
於香港國際機場以東
興建中之港珠澳大橋人工島旁
發生工人墮海意外事故
調查報告

香港特別行政區政府
海事處海事意外調查組

2015 年 3 月 20 日

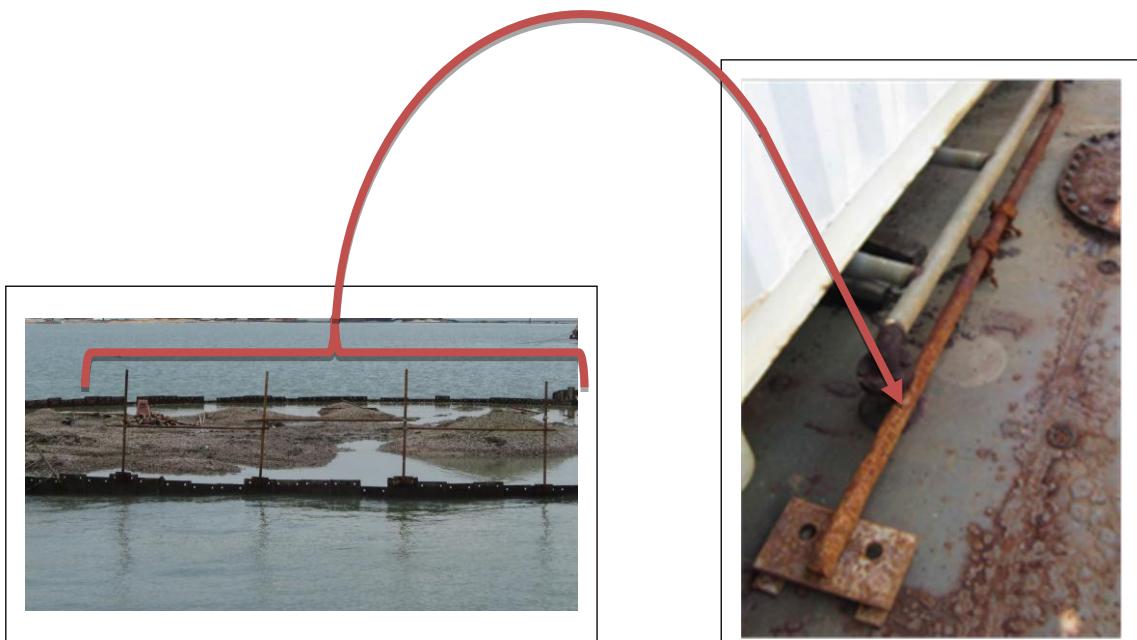
圖 3 金屬支柱架及其用途

死者所搬運的金屬支柱架的長度約 2 米，約重 10 公斤。它是用於安裝在“筒”與“輔筒”邊圍的鋼鐵槽的頂部，安裝完成後便豎立為一根一根的支架結構，用作支撐各樣工具和電纜（見圖 3）。事發時死者正在把金屬支柱架拋到“輔筒”上，交由在“筒”上工作的工人將其安裝。

根據目擊者提供資料，死者與其他的雜工同事一樣，負責從駁船搬運一些設備及工具到“輔筒”去，而躉船與“筒”或“輔筒”之間有頗闊(1米半至2米)的空隙，但沒有提供安全通道，所以死者未能以搬運方式把東西運送至“輔筒”上，因此，死者便把金屬支柱架拋擲往“輔筒”去。由於要避免金屬支柱架跌入水中，死者需要大力拋擲，此動作容易使人失去平衡或失足跌下水中。

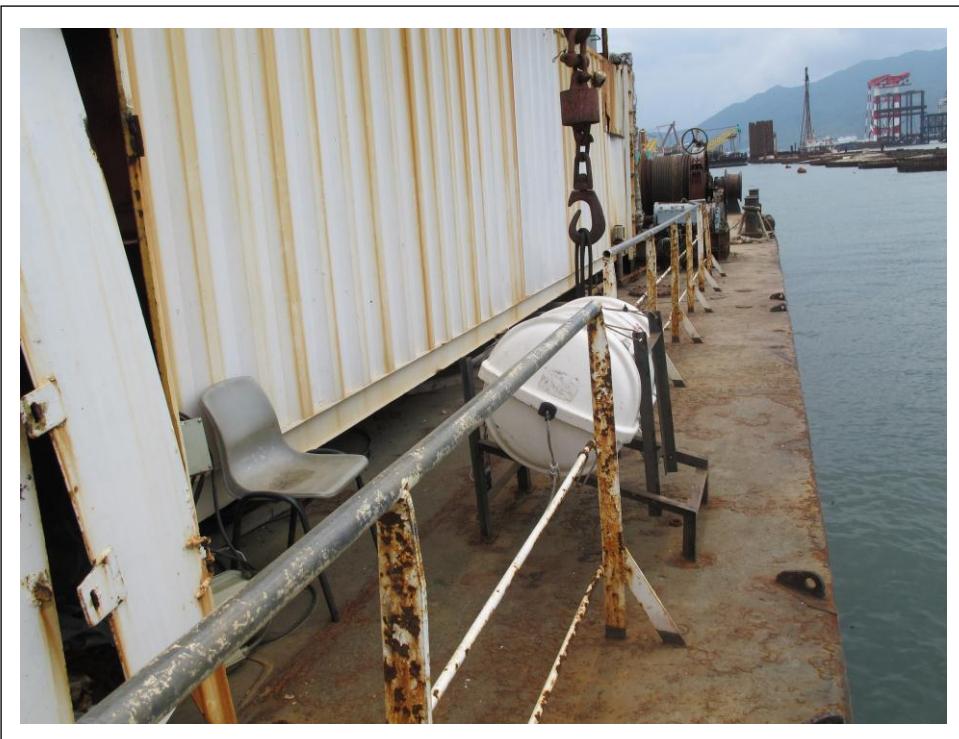
圖 4 駁船左舷甲板護欄外的位置

死者正站在駁船上護欄以外的船舷位置。護欄與船舷之間的寬度為約 64 厘米，這位置十分狹窄，只能讓工人作臨時通道作上落船隻之用（見圖 4）。在那狹窄通道工作，存在墮海的風險。工人如需要在護欄之外工作，穿著救生衣是一般的安全措施。

- 如需要由船舶上把設備或重物越過寬闊的空隙遷移到岸上，應該使用適當的起重裝置吊運或提供安全通道給工人搬運；及
- 自動充氣式救生衣應每年最少一次根據製造商的指引進行年度定期檢查和的保養維修。此外，救生衣必須經常由一些曾接受訓練的人仕檢查，確保救生衣的功能正常。

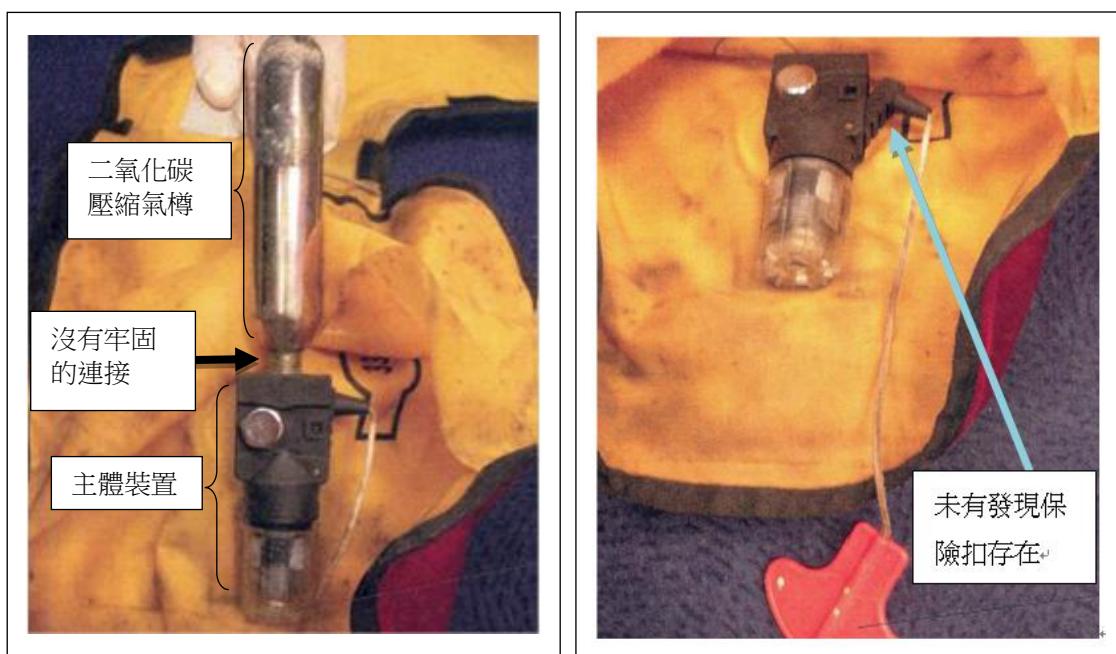
圖 5：二氣化碳壓縮氣樽
及操作裝置

- (甲) 救生衣的生產期為 2013 年 4 月，根據救生衣的檢測記錄顯示，救生衣自生產後並未曾接受任何維修或保養；
- (乙) 二氣化碳壓縮氣樽並沒有牢固的連接到救生衣的主體裝置上（見圖 5）。二氣化碳壓縮氣樽的密封墊有稍微的凹陷，但氣體並未有釋出；及
- (丙) 未有發現手動式啟動槓杆的保險扣存在（見圖 6）。

倘若二氣化碳壓縮氣樽沒有牢固的連接到救生衣的主體裝置上，無論手動或自動的操作，救生衣也不能正常充氣運作的。

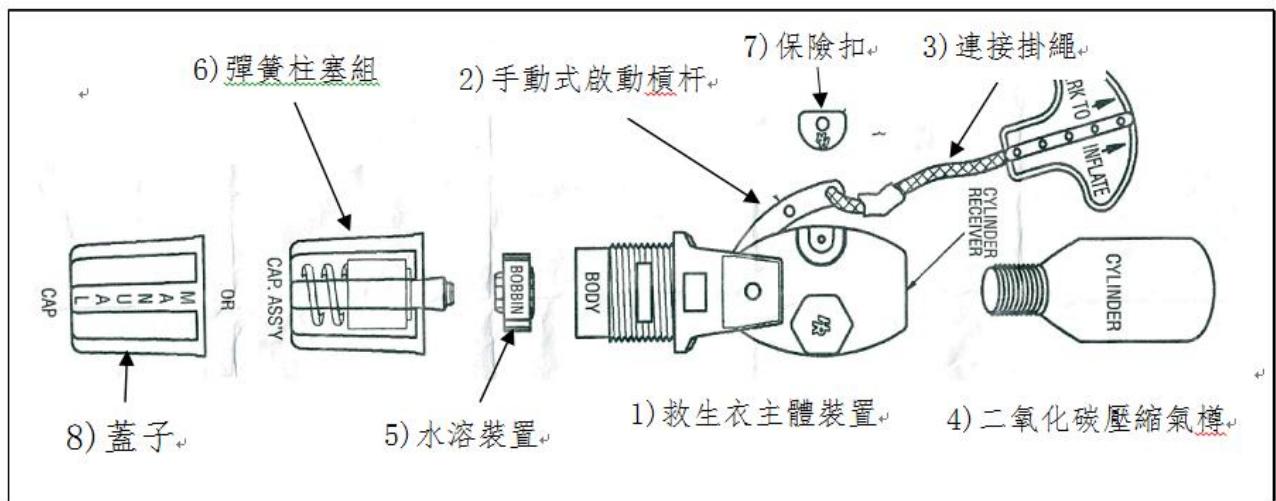
圖 7：近似類型的救生衣的充氣膨脹裝置

等(見圖 7)。由於水溶裝置是有存放限期及部份組件容易受損或鬆脫，所以有必要進行定期檢查和保養維護工作，以確保救生衣的運作正常。此類型的救生衣最少每年一次進行年度檢查和保養維護工作，及靠使用者用前檢查。

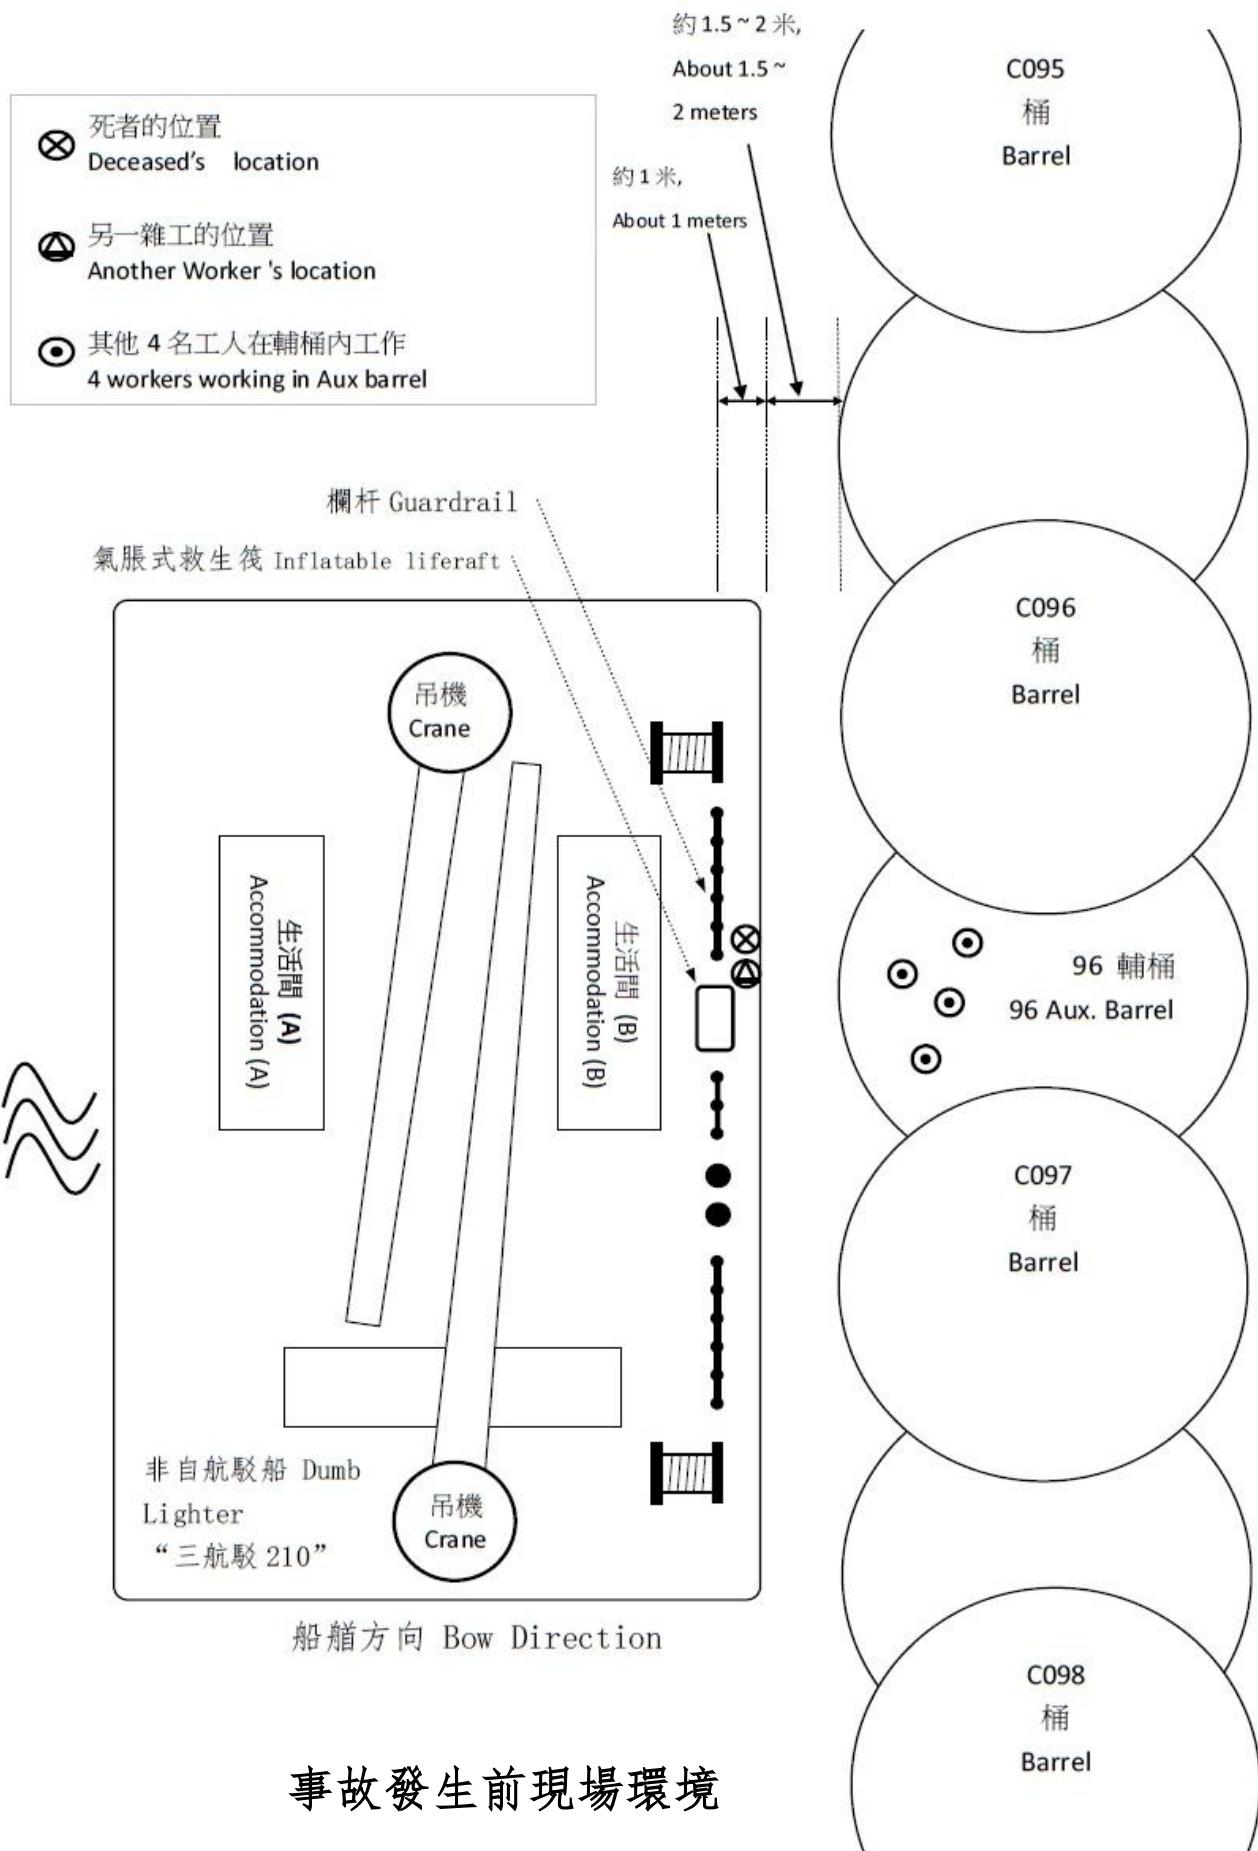
- 4.1 在 2014 年 7 月 23 日，位於香港國際機場以東正進行 “港珠澳大橋人工島的填海工程”。一艘非自航駁船“三航駁 210”（擁有權證明書號碼：B140536）（下稱“駁船”），停泊於正施工的人工島地盤（下稱“地盤”），地盤的周邊由一連串圓形的“桶”及“輔桶”形成，駁船左舷船邊與地盤的“桶”及“輔桶”約有距離 1.5 至 2 米的空隙（見附件 1）。
- 4.2 約 13 時 30 分，有 15 名工人分別在駁船上和地盤上，包括 1 名船員（二管輪），1 名工程監督，1 名安全督導員，1 名機手，1 名訊號員，3 名測量員，1 名施工員及 6 名雜工。他們的工作是在地盤進行測量工作。他們首先從駁船上移送 4 名工人（1 名訊號員及 3 名測量員）和設備到地盤的“輔筒”第 96 號（下稱“輔筒”）。
- 4.3 四名工人和一些設備由起重機吊往“輔筒”上；然而，其他的設備，包括電纜，鐵柱，工具等則是由人手搬運到“輔筒”上，而這些人手搬運工作是由上述 6 名雜工負責。
- 4.4 約 14 時 00 分，其中一名陳姓雜工先將一根金屬支柱架傳遞給另一名吳姓雜工（下稱“死者”），讓他將該金屬支柱架拋擲往“輔筒”去，當時死者正站在駁船左舷邊護欄外。
- 4.5 死者接過一根金屬支柱架後，接著他便將它拋往“輔筒”去。在拋擲期間，死者失去平衡及連同那根金屬支柱架一起墮入海中。
- 4.6 死者試圖抓著“輔筒”的邊緣，卻沒有成功，很快他便失去浮力並迅速地沉入海中。他的同事嘗試拯救他，其中一人更跳入水中去搜救他，但是沒有成功。
- 4.7 安全督導員向他的上司匯報情況並要求協助。約 14 時 30 分，公司安排一名在附近工作的潛水員到現場協助搜救。他潛入水中後不久
