“惠金橋 168”

發生致命海上工業意外

調查報告

海事處海事意外調查

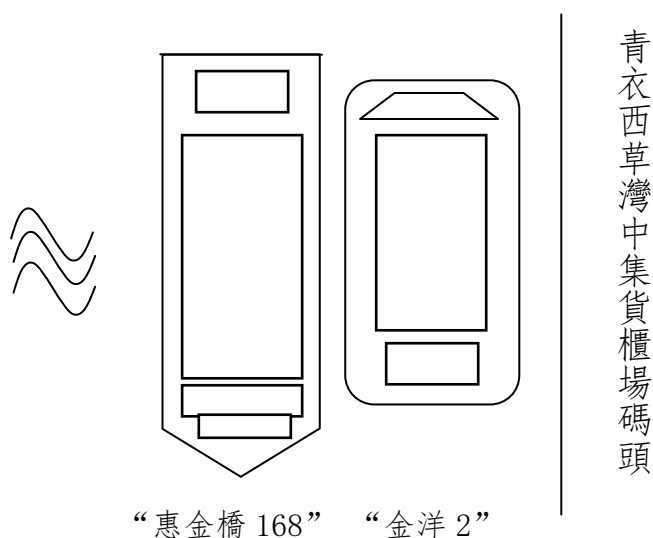
圖 2：事發時船隻靠泊情況

- 4.1 2014年7月22日約2200時，集裝箱船“惠金橋168”離開中國海南島海口洋浦港。於2014年7月24日約2000時到達香港西錨地1號下錨停泊。於同日約2200時起錨，往香港青衣西草灣中集貨櫃場碼頭，約於2300時到達，其時已有一艘躉船“金洋2”以右舷靠岸，“惠金橋168”以左舷靠泊“金洋2”的左舷。（見圖2）

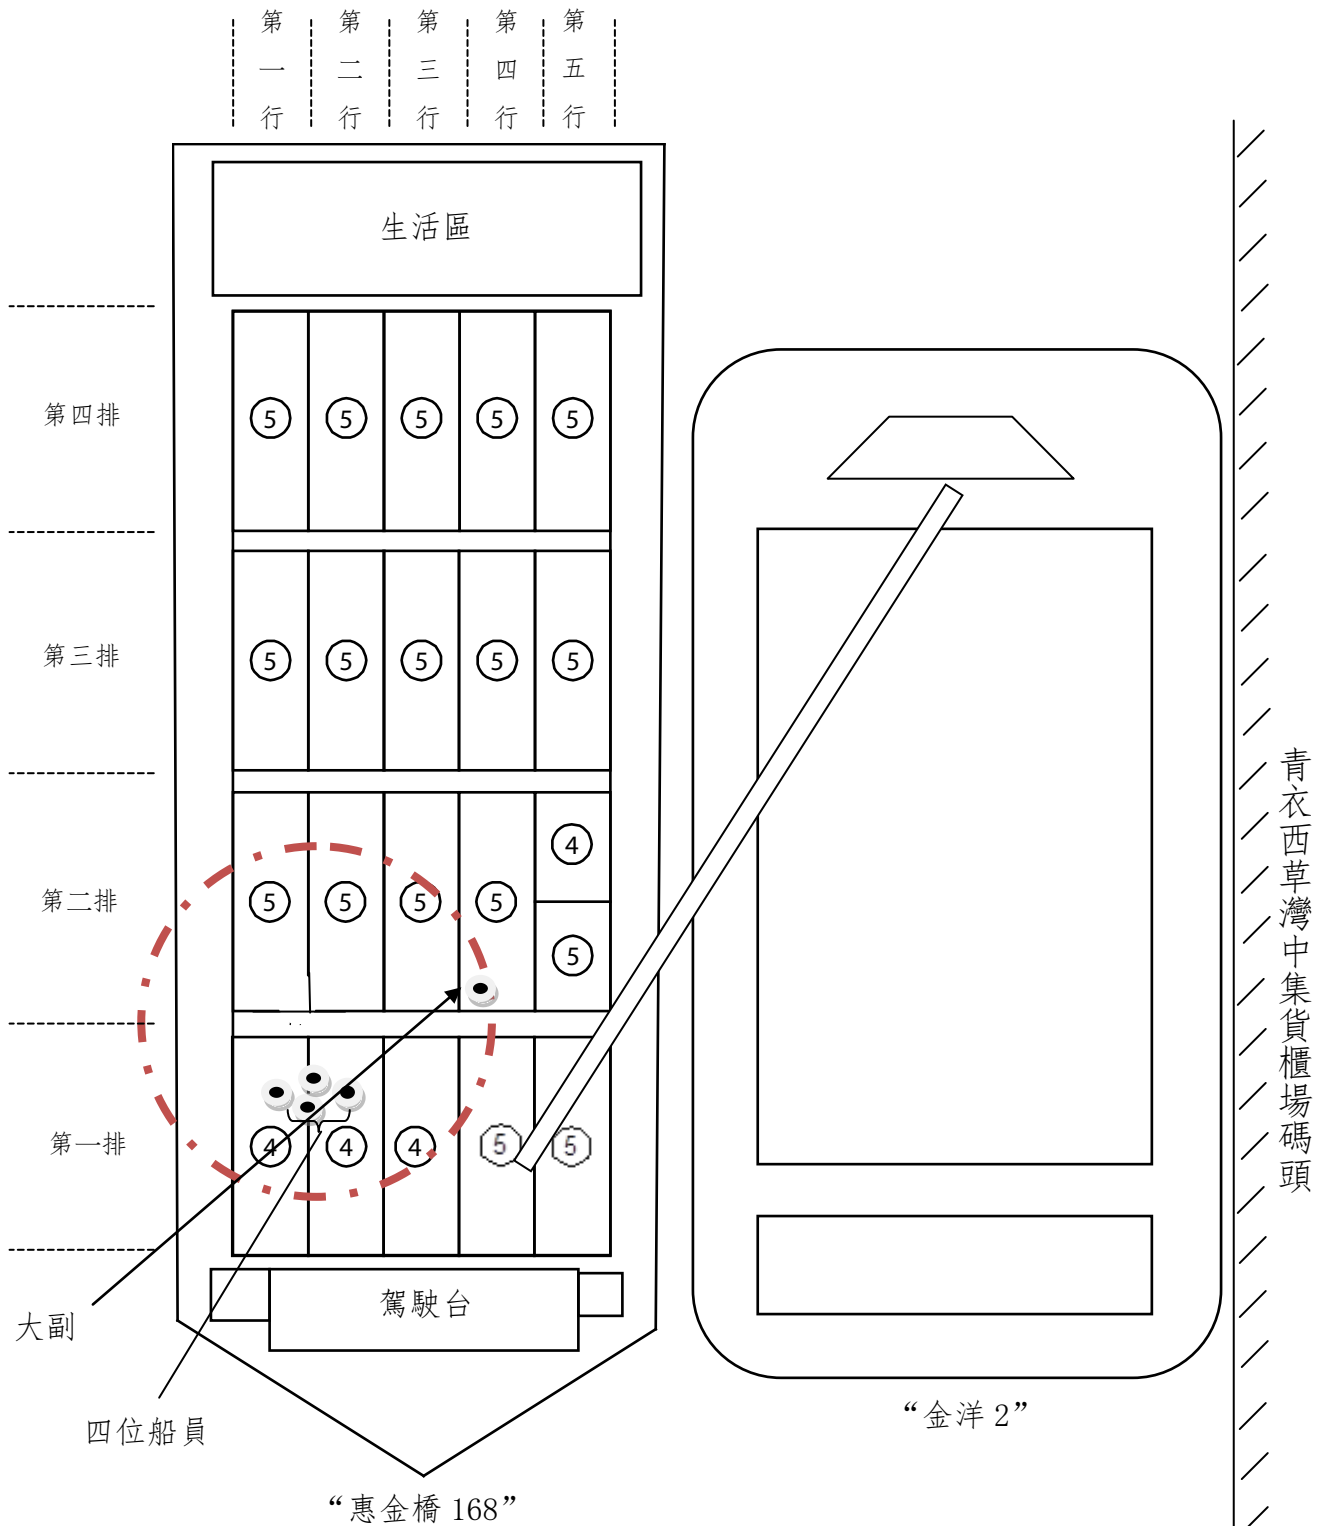
圖 3 - 各船員處於的位置

船員把吊鈎鈎至該兩個集裝箱的夾角接頭後，其中四位船員從第一排第五層的箱頂跳下到第一排第四層箱頂，準備給第四層集裝箱進行掛鈎工作，但大副卻從第一排跳往第二排同是第五層高的集裝箱頂上。（見圖 3）

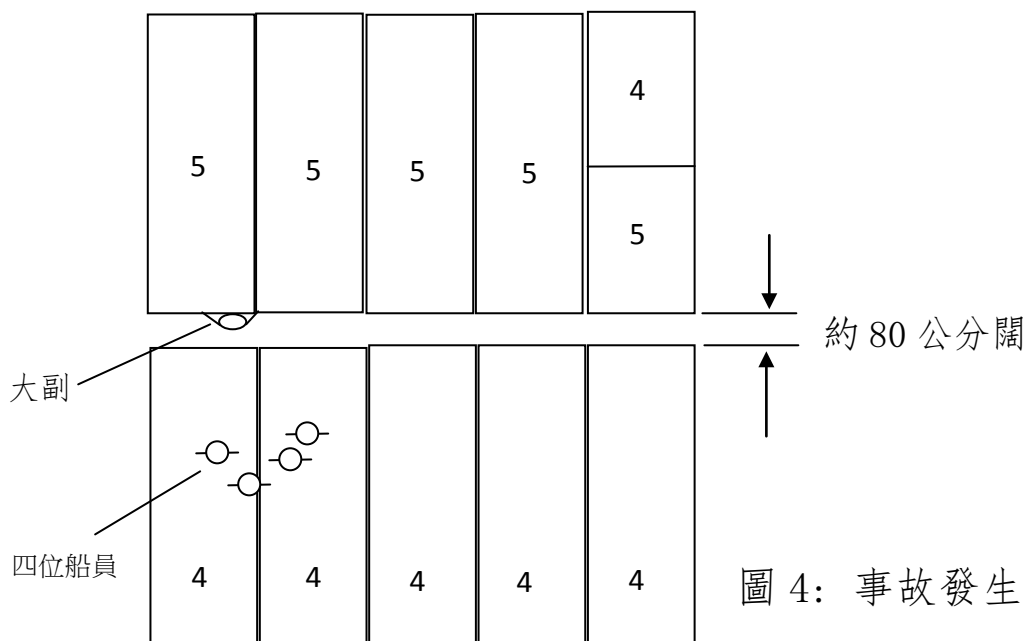
- 4.5 躉船的起重機操作員把最後兩個在第一排第五層的集裝箱吊運到碼頭上後，第一排與第二排之間的集裝箱分別是四層及五層的高度，而且第一排與第二排的空隙大約有 80 公分闊。

- 4.6 大副隨即行往第二排第一行第五層的集裝箱準備爬往第一排第一行第四層的集裝箱，及後大副轉身面向船艙雙手握著第二排第一行第五層的集裝箱的夾角接頭，準備爬往第一排的集裝箱頂上(見圖 4)。奈何兩排集裝箱的空隙太闊，他未能觸及第一排的集裝箱，也沒法爬回第二排集裝箱的頂上，他只有向其他船員呼喚求助。
- 4.7 在附近工作的船員聽見大副大聲呼叫“我快抓不住，快過來幫助”後，各人包括大管、二管和兩名水手跑到大副腳下，扶他的腳；船上其他人跑到駕駛台取鐵梯拯救雙腳凌空的大副，但鐵梯未被大副雙腳踏上，他已支撐不住，從第二排與第一排集裝箱之間的空隙跌落船艙底部。
- 4.8 在駕駛台的業務員，得悉肇事大副發生意外後，隨即致電話報警。不久救護員、消防員和警察和海事處人員到達，救護員把受傷肇事大副送到醫院；送到醫院後，由當值醫生證實死亡。

- 5.3.1 當第一排第五層集裝箱被吊運到碼頭後，肇事大副還停留在第二排第五層的集裝箱頂上，他沒有跟從其他人從第一排第五層最後兩個集裝箱躍下到第一排第四層的集裝箱頂上，顯然除肇事大副以外，其他人也知道在完成吊運第五層集裝箱後，接下來便會繼續吊運該排的第四層集裝箱，所以他們由第五層跳下第四層集裝箱上。準備第一排第一行第四層高的集裝箱掛鈎工作。顯然各人對吊運集裝箱先後次序的認識，並不一致。
- 5.3.2 其後肇事大副意識到他需要去第一排的集裝箱頂上，與其他船員會合，他便轉身面向船艙雙手握著第二排第一行第五層的集裝箱的夾角接頭，由於兩排集裝箱存有約 80 公分的空隙，他未能踏上集裝箱頂上，令雙腳凌空。
- 5.3.3 因肇事大副雙腳沒有踏腳的位置，整個身體重量由雙手支撐，很快他就體力不支，大叫“我快抓不住，快過來幫助”，在大副附近的船員聽見他大叫，立刻跑過去幫助大副和到駕駛台取鐵梯，但是大副在很短時間便撐不住，從第五層集裝箱的第一排與第二排集裝箱之間的空隙跌落船艙底部。

- 向所有參與貨物處理的船長和船員通告是次事故的調查結果，汲取教訓；
- 確保工程負責人或工程督導員在進行貨物處理前，必須進行風險評估，制定並指示船員裝卸計劃，提高他們的安全意識；及
- 確保船員前往或離開單層貨櫃的頂部時，或者攀上或攀下堆疊貨櫃的另一層時，應使用適當的梯子。
