在 2014 年 8 月 8 日  
非自航質鋼躉船 "華興 8 "  
於藍巴勒海峽公眾貨物裝卸區  
發生致命海上工業意外  
調查報告

2015 年 12 月 15 日

The Hong Kong Special Administrative Region  
Marine Department  
Marine Accident Investigation Section

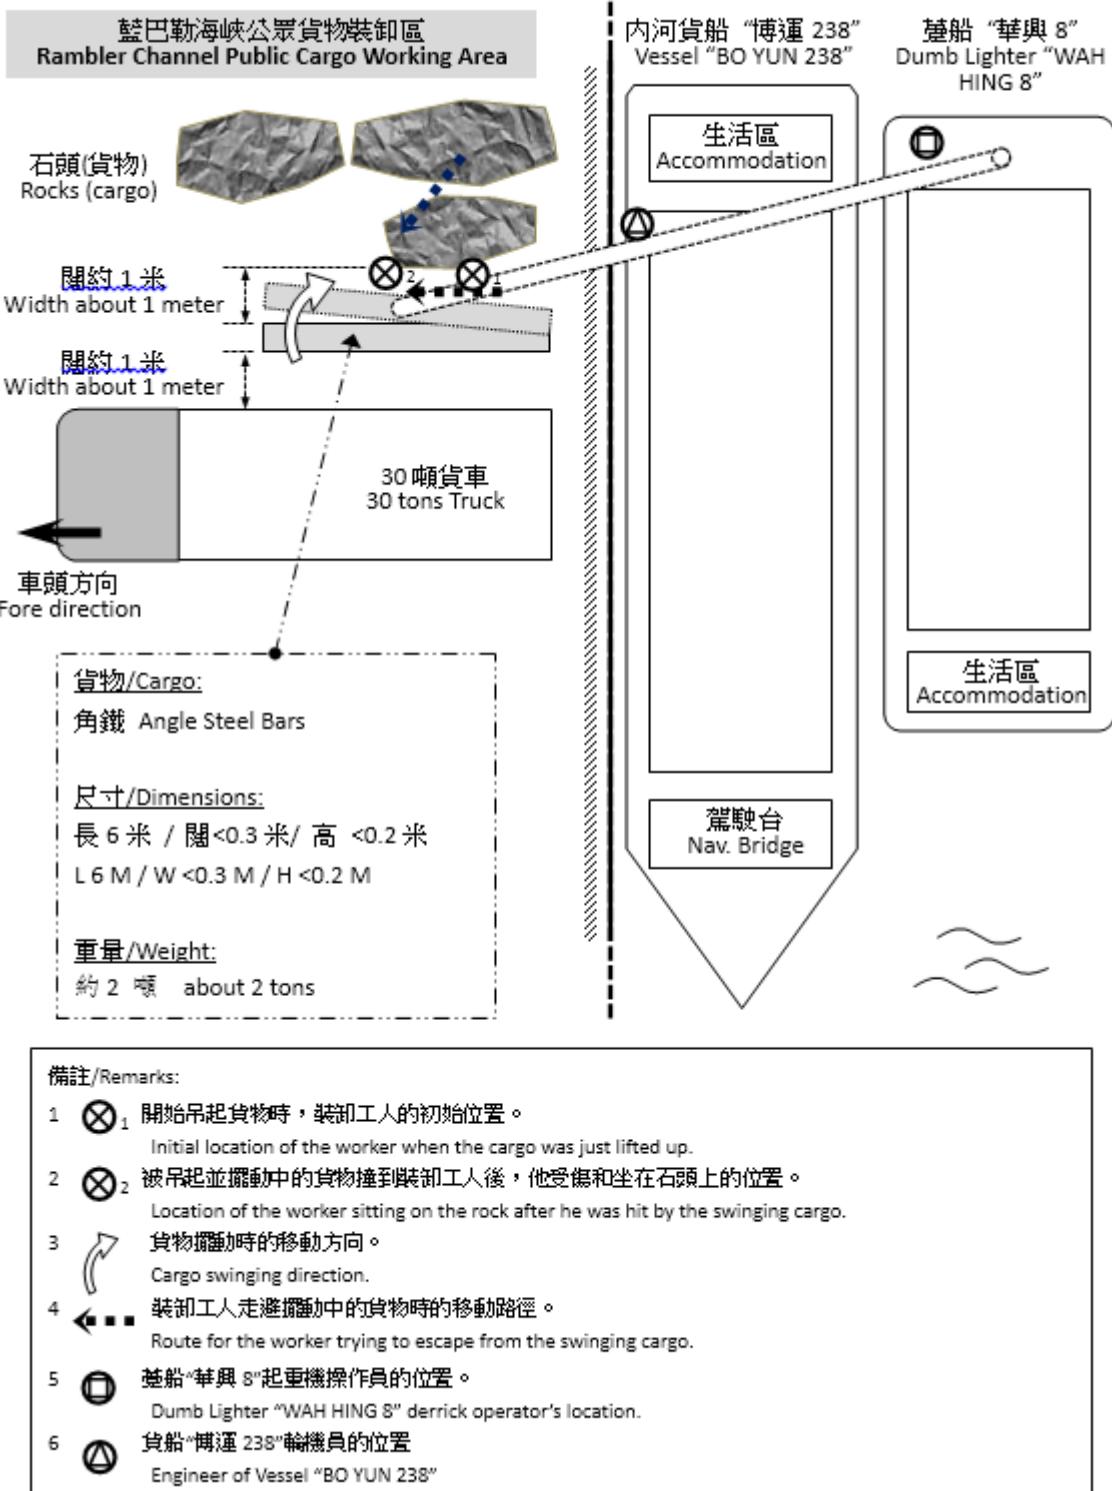
圖(三) 事發時現場環境

- 4.1 2014年8月8日約0750時於藍巴勒海峽公眾貨物裝卸區第27號泊位(『碼頭』)停泊了一艘中國籍內河貨船"博運238"(貨船)，其旁邊則靠泊了一艘本地非自航鋼質躉船"華興8"(躉船)(圖三)。當天，貨船上的貨物包括一批雜貨和廢鐵架需要使用躉船上的人字吊臂起重機把貨物吊運到碼頭上。
- 4.2 於0800時，貨船上的貨物開始被卸到碼頭上，約1000時完畢，隨即開始裝載其他貨物到貨船上。由於貨物是以貨車陸續地運抵碼頭，因此裝載貨物到貨船的過程是間斷地進行。
- 4.3 工人在午餸及休息時間(1200時至1300時)過後返回碼頭。當時碼頭處停泊了一輛貨車，正等待起重機操作員操作起重機，將車上的鋼板及角鐵枝吊運到貨船上。同時，碼頭處亦擺放著很多待運的雜貨，如巨石和多捆角鐵枝等。
- 4.4 由於在把貨車上的貨物繫上吊纜索時遇到困難，起重機操作員在收到貨船的通知後便轉而首先吊運擺放在地面上的角鐵枝(約2噸重及6米長)。起重機操作員把吊鉤置於角鐵枝上方約一個人的高度(約1至2米)位置後，一名碼頭上的裝卸工人A便找來兩條吊纜索，將其繞過角鐵枝後

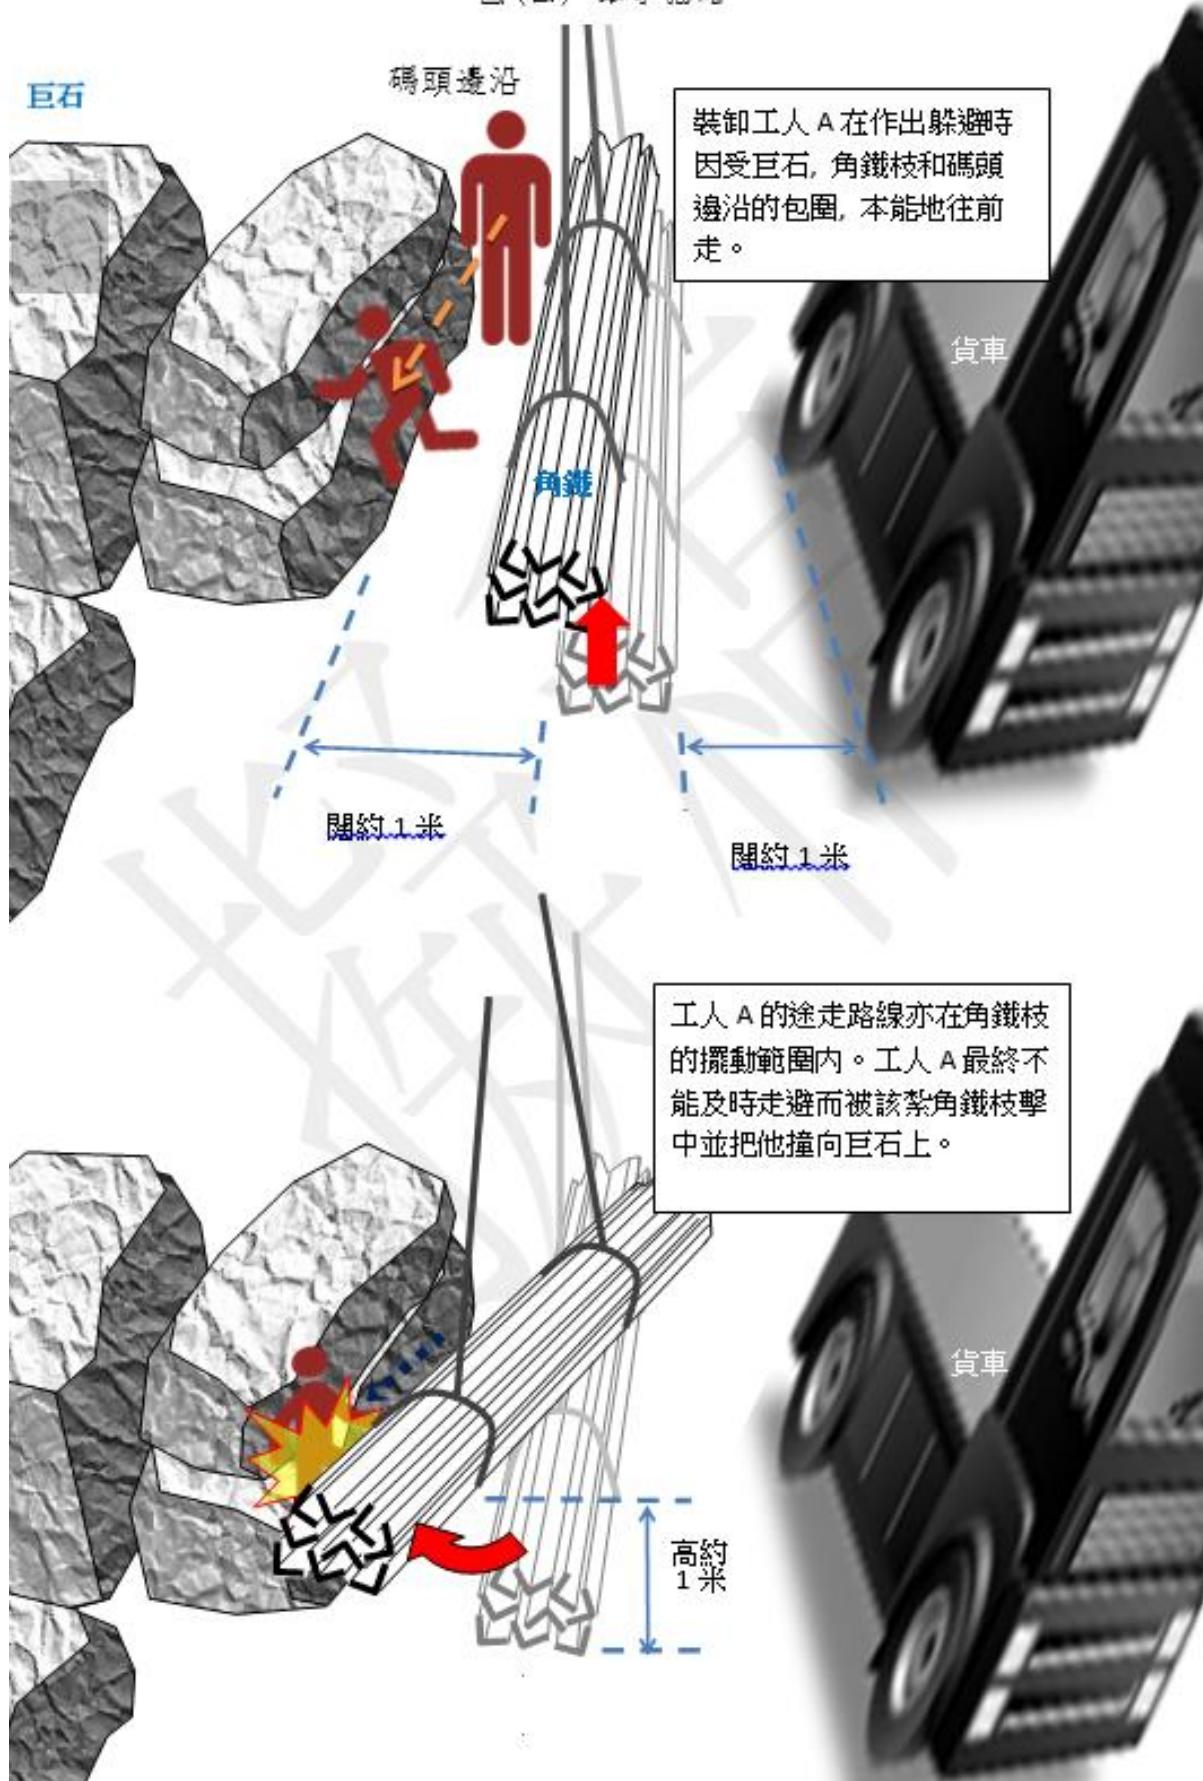
圖(四) 災事描繪

- 4.5 約 1545 時，起重機操作員在獲悉可以升起吊鈎的信號後，便開始起吊。當該紮角鐵枝剛被吊起時，一端被拉起離地而另一端則仍然著地。那時，該紮角鐵枝已出現左右擺動的情況。當該紮角鐵枝較高的一端再被升高至約 1 米高時，該紮角鐵枝突然高速移向工人 A。
- 4.6 貨船上的輪機員見狀立即高聲呼喊提示工人 A 躲避。工人 A 因為被身後的數塊巨石阻擋，又因接近碼頭邊緣，最終在後無退路的情況下，工人 A 被該紮角鐵枝擊中並壓在巨石塊上（圖四），高聲呼叫。
- 4.7 起重機操作員聽到尖叫聲，意識到可能發生事故，在完成該紮角鐵枝的吊運後便趕到碼頭上瞭解情況。當時工人 A 仍然清醒，樣子像十分痛楚地倚著大石塊以手按著腹部。一名鏟車司機見狀立刻通知碼頭辦公室職員報警求助，隨後留守在工人 A 旁照護他。在等待救援期間，工人 A 已合上眼睛不能說話。
- 4.8 大約 1600 時，救護車到達現場並立即送工人 A 到瑪嘉烈醫院治理。延至數日後證實不治死亡。

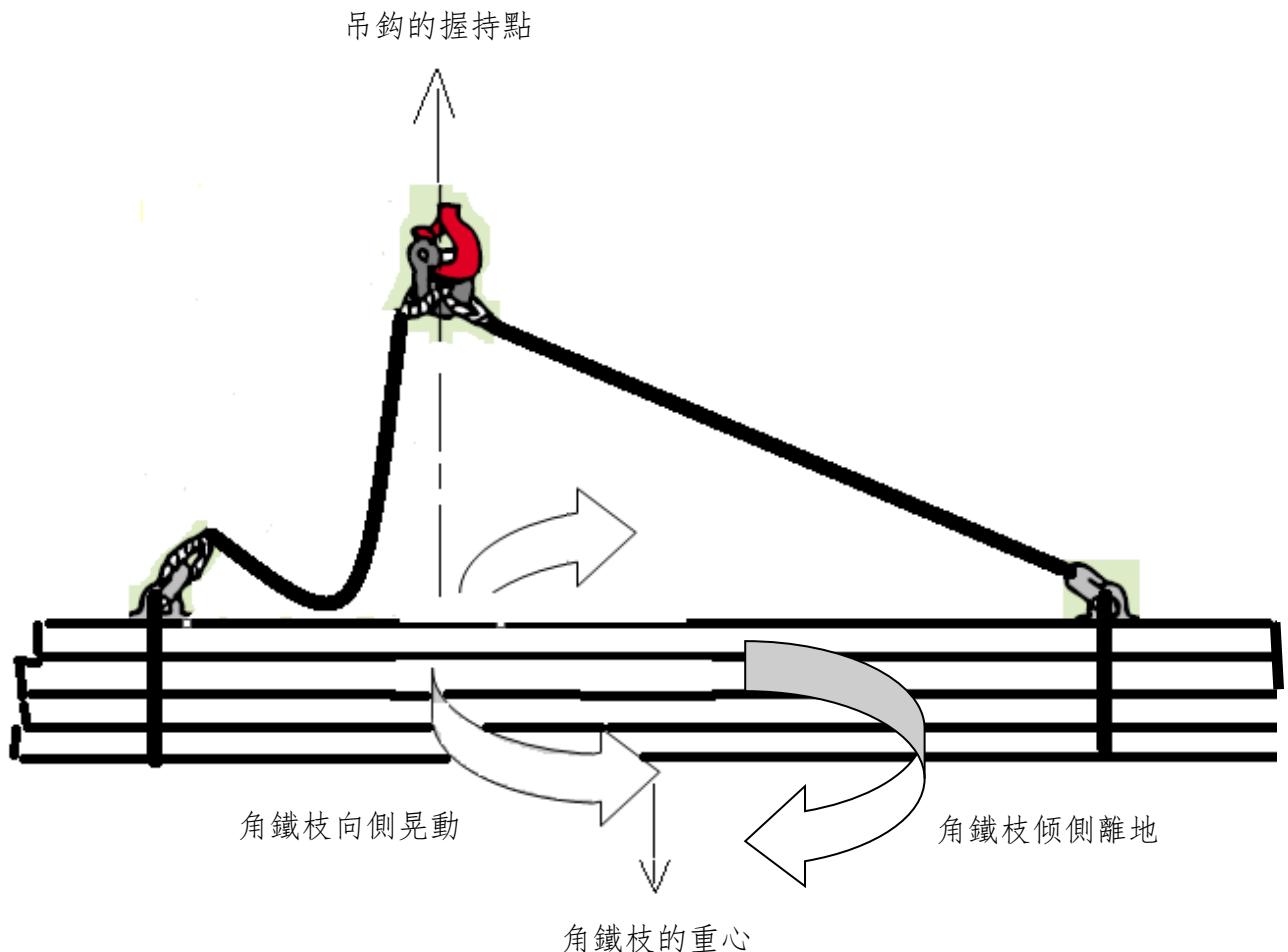
圖(五) 角鐵枝被吊離地面時的狀況

- 5.7 若吊臂沒有被移動至適當的位置令吊鈎垂直地置於角鐵枝重心點的正上方時，當角鐵枝被吊高，重心便會偏離吊鈎的握持點(圖五)。因此吊鈎便向角鐵枝重心點靠攏，直至吊鈎與角鐵枝重心垂直地成一直線。
- 5.8 過程中，角鐵枝與吊鈎會作出各種擺動。因此角鐵枝除了會傾斜於水平地升高外，更會向四周擺動(圖五)。擺動的幅度取決於上升的速度。

- i. 向貨物裝卸工人宣揚是次事故的調查結果和所汲取的教訓；及
- ii. 加強對於貨物裝卸工人的起重安全培訓特別是 (1) 須要確定吊鈎已垂置於起吊物的正上方，和 (2) 起吊前需遠離起吊物並置身安全區域內。

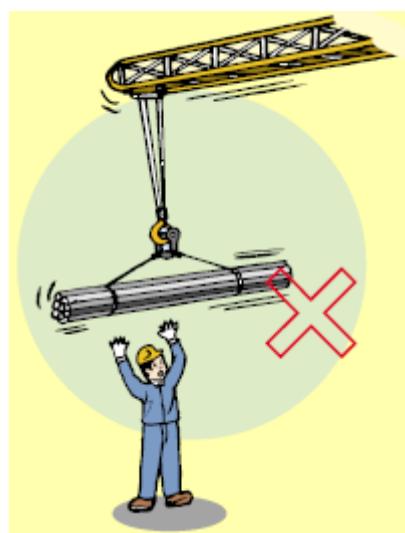
圖(六) 作業人員需遠離起吊物

5.9 海事處於 1995 年出版 "船上貨物裝卸安全指南", 當中的第六節 16 項列明起吊操作區的要求。操作區域應明確區分出安全區域及危險區域，並確保操作者有充分之活動空間。雖然事故發生在碼頭，但作業人員為了自身安全，理應遵守其適用的安全建議。

5.10 工人 A 在這起吊作業中沒有遵守上述安全建議，在容許角鐵枝被吊起前，沒有遠離起吊時的危險區。工人 A 在作出起吊手勢信號時，並沒遠離起吊物並置身安全區域內(圖六)。
