香港深水角碇泊處西南面對開
本地領牌開底躉船“冠亞 21”

(牌照號碼 B21843V) 上

發生致命意外

調查報告

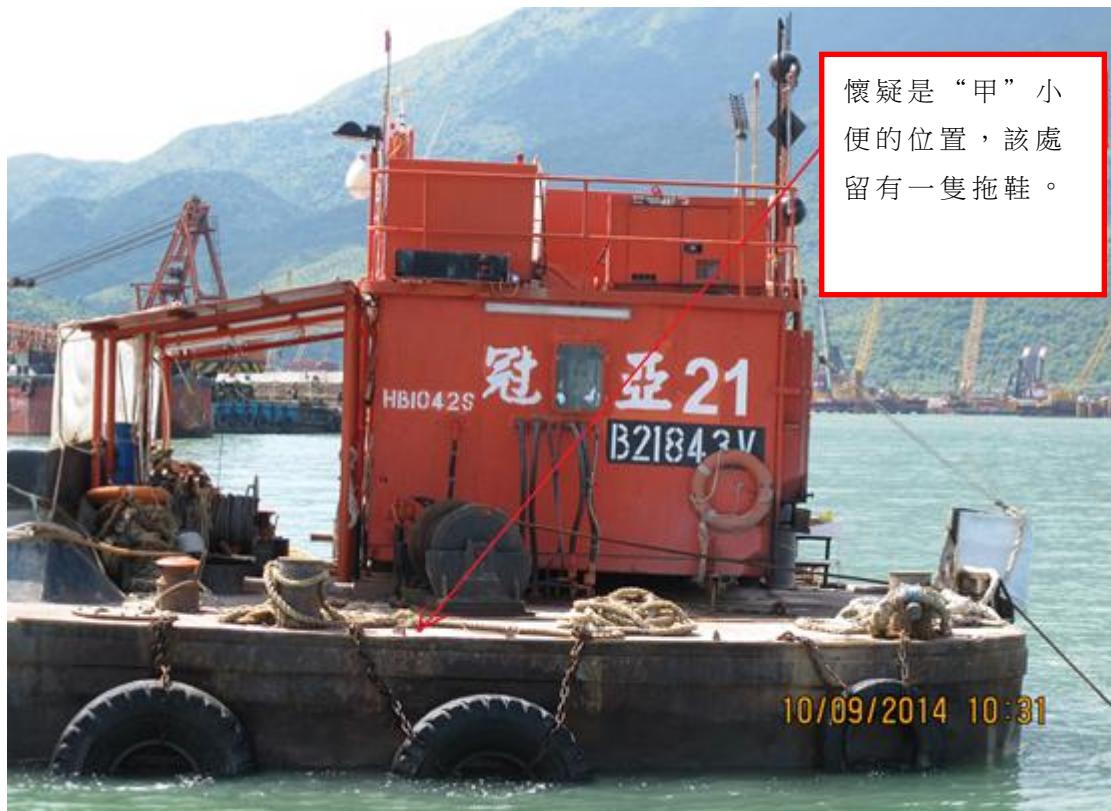
4.2 兩名船員（“甲”和“乙”）通常於上午 0800 時開始在躉船上工作，但當日二人在候命，等待工作指示。兩人於 1130 時午膳，午膳後小睡。約 1500 時，“甲”睡醒，出外小便。三至四分鐘後，“乙”留意到“甲”沒有返回甲板室，便出外尋找“甲”，意外地發現“甲”已墮海，正在躉船對開約兩至三米的水中掙扎。“乙”亦注意到，在主甲板左舷從船尾數起第二條繫纜柱旁有一隻屬於“甲”的拖鞋（圖 3）。

圖 3：懷疑是“甲”小便的位置，在該處找到一隻屬於“甲”的拖鞋

- 5.7 “甲”午膳後於 1300 時開始小睡，睡了兩個小時後醒來，離開甲板室往船邊小便。由於在主甲板左舷從躉船船尾數起第二條繫纜柱旁發現一隻屬於“甲”的拖鞋（圖 3），相信他在該位置墮海。
- 5.8 由於沒有證據顯示“甲”自殺，推斷意外的最大可能肇因如下：
- i) “甲”睡了兩個小時後剛睡醒便往船邊小便，可能當時睡眼惺忪，站在沒有裝設欄杆的船邊時，未即時意識到有墮海風險；
 - ii) “甲”墮海位置附近（船尾甲板左舷）發現有散亂的繫纜，他可能被繫纜絆跌而失去平衡墮海。

- 7.1 本調查報告副本應送交躉船的船東和所屬公司，讓他們知悉這宗事故的調查結果。
- 7.2 船東和公司應向船上所有船員公布從這宗意外汲取的教訓，並確保他們：
- i) 在船邊附近工作或進行任何其他活動時，注意墮海的危險；穿着合適的鞋，並在切實可行範圍內穿着救生衣；以及
 - ii) 妥善管理甲板上所用的全部繫纜，以免船上任何人被絆倒。

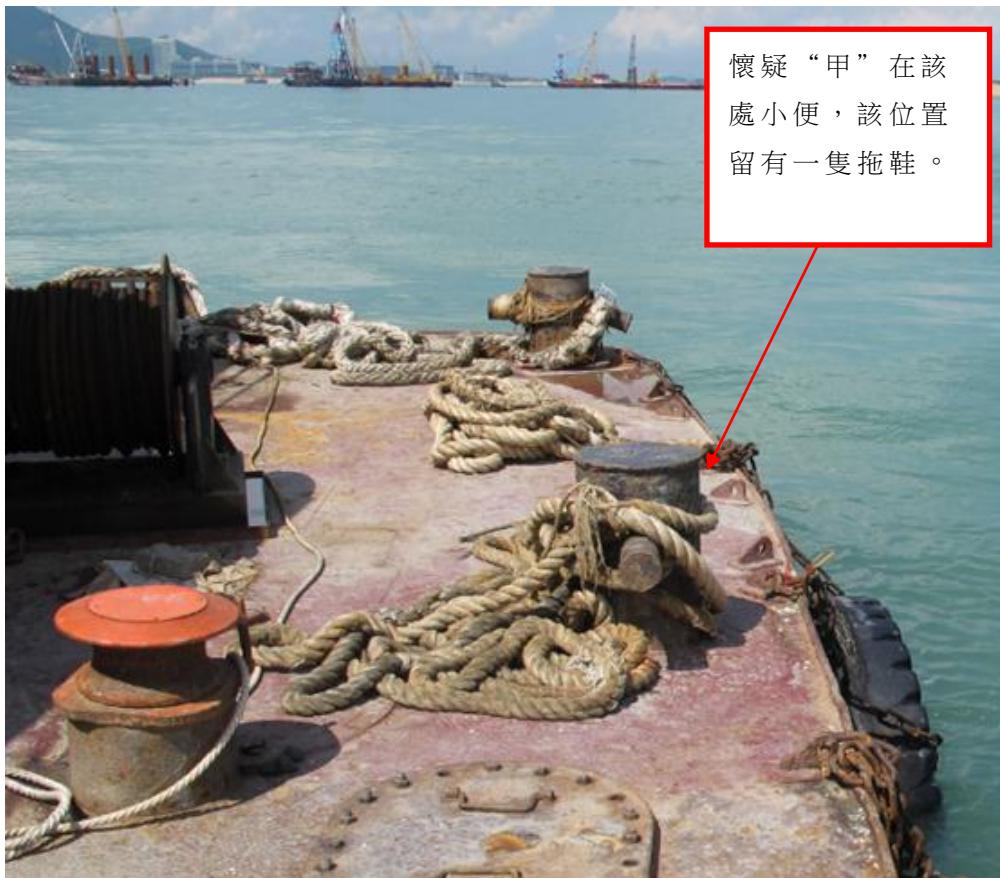
圖 4：主甲板上有散亂的繫纜
