2014 年 11 月 3 日香港領
牌漁船 “CM65406A” 於
海南島清瀾港對開海域起
火沉沒的調查報告

香港特別行政區政府
海事處海事意外調查組

2016 年 2 月 16 日

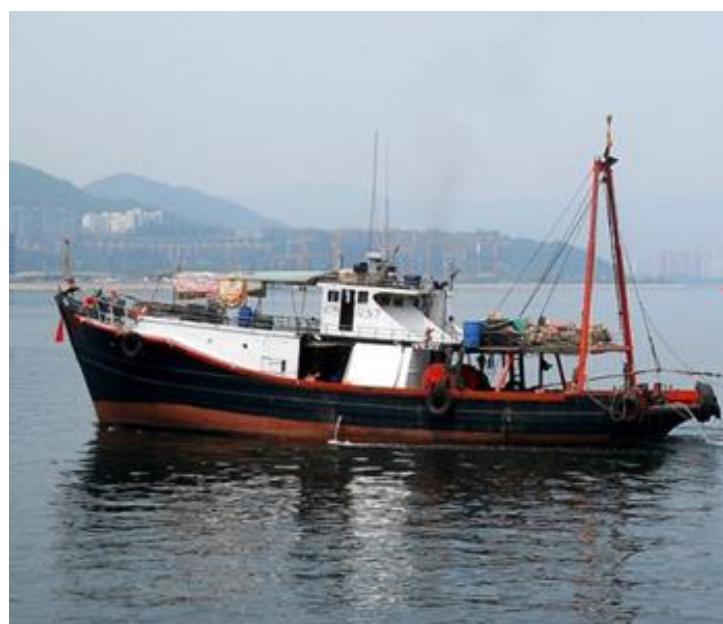
圖 1. 類似漁船 (CM65406A) (來源: 互聯網)

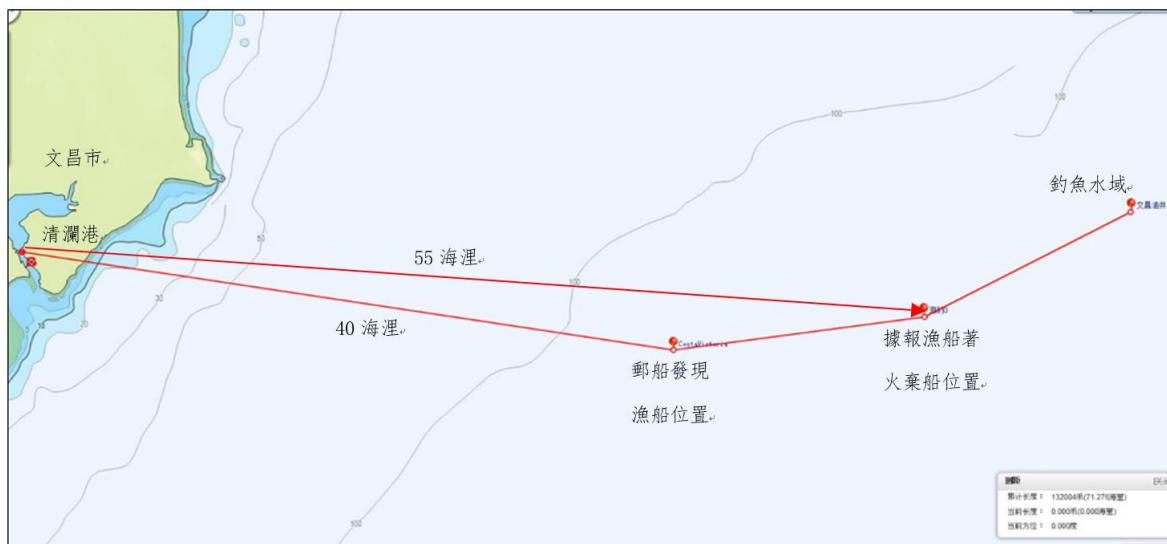
圖 2. 漁船著火棄船位置，郵船發現時的位置
