2014 年 12 月 17 日，本地領

牌開敞式遊樂船“702713”

於大嶼山長索以東對開海面

傾覆及乘客墮海死亡的調查

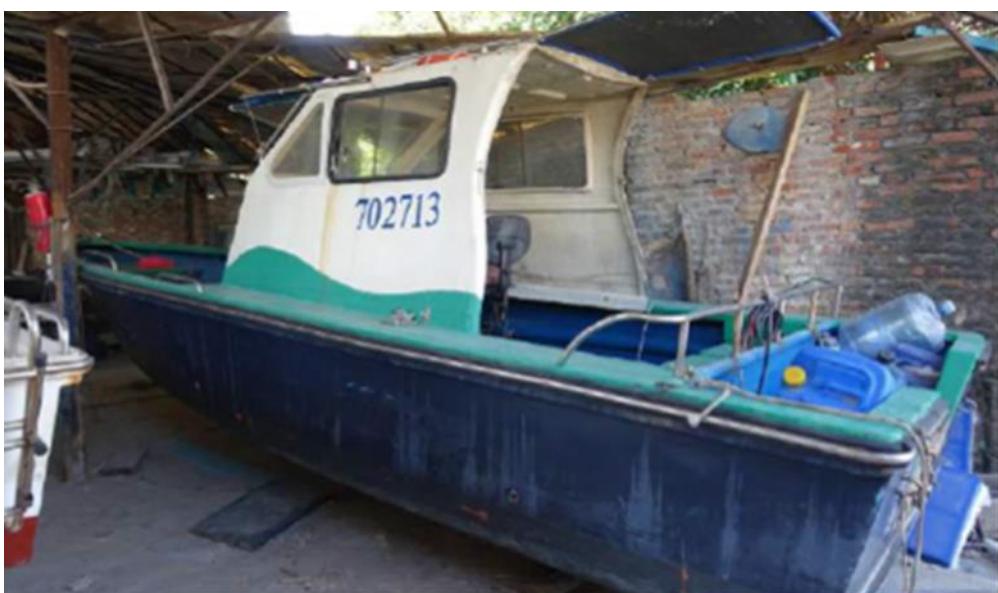
圖 1. 遊樂船

船隻名稱 : 無  
擁有權證明書號碼 : 702713  
作業性質 : 香港水域內  
船隻類型 : 第 IV 類別，遊樂船  
最少船員人數 : --  
允許運載總人數 : 8 人  
長度（總） : 7.68 米  
寬度 : 2.10 米  
總噸位 : --  
淨噸位 : --  
首次發牌 : 2011 年 1 月 7 日  
船體建造物料 : 玻璃纖維  
建造年份 : 2011 年  
主要推進方式及功率 : 汽油舷外機一台（總功率 111.9 千瓦）

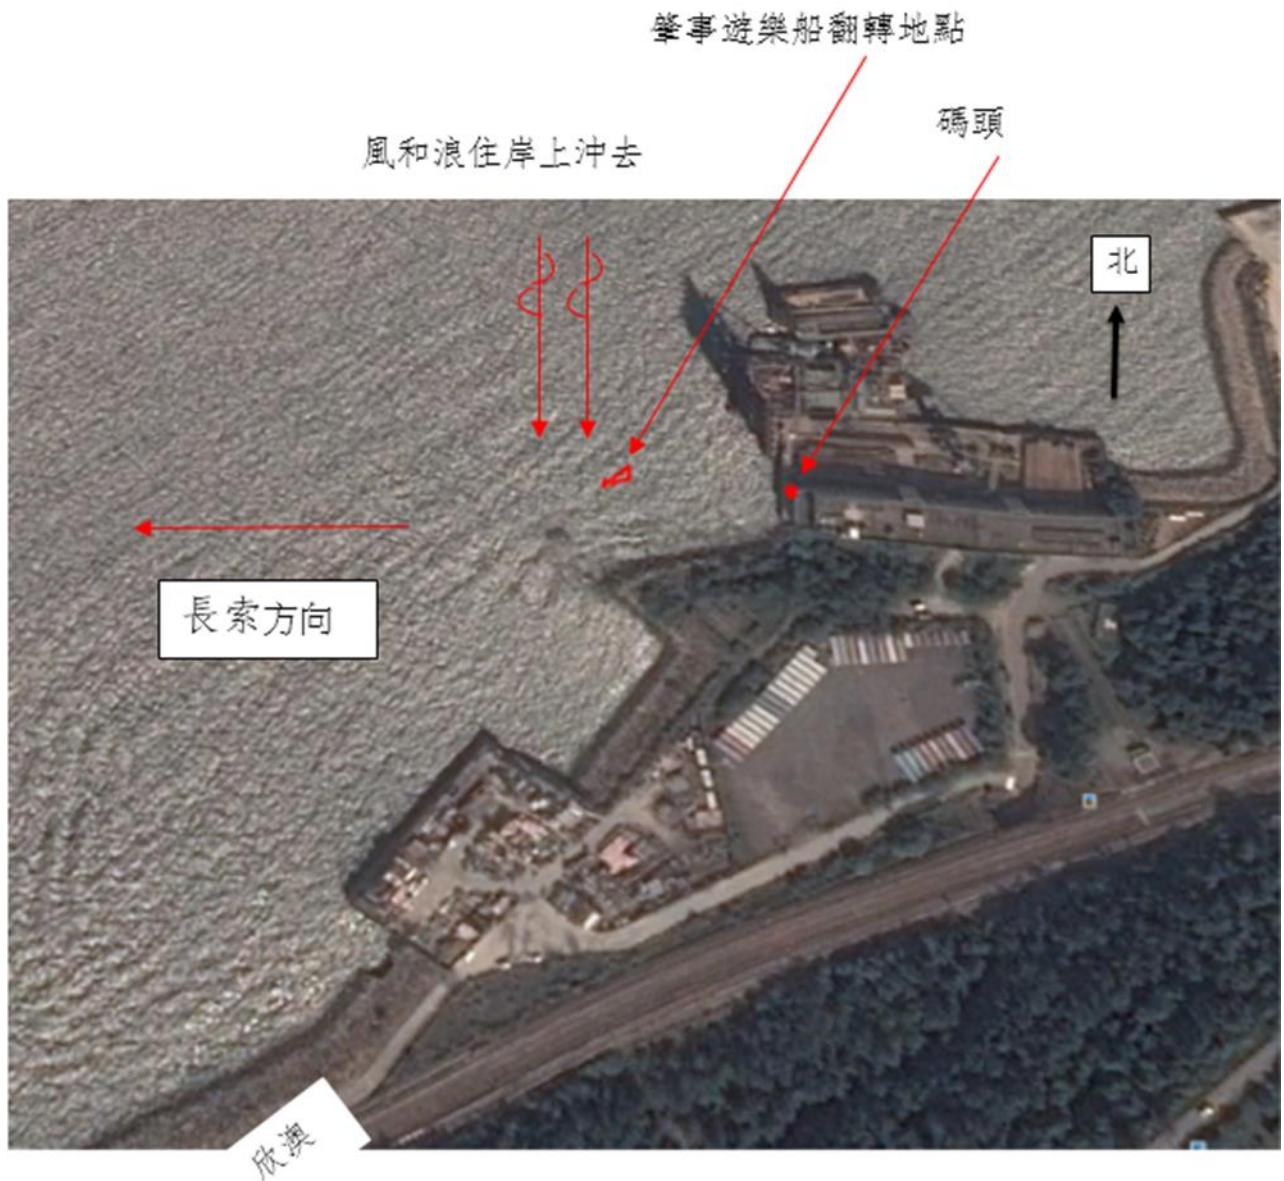
圖 2 肇事時遊樂船的位置及周遭環境

4.1 一家電影拍攝公司僱用一名船長，駕駛一艘在本地領牌、擁有權證明書號碼為 702713 的開啟式遊樂船（“遊樂船”），協助進行取景拍攝活動。主要是運載工作人員往返公共碼頭（位於岸邊一間船廠旁）與長索以東、欣澳以北對開之間海面（圖 2），而遊樂船亦作為拍攝道具之一。

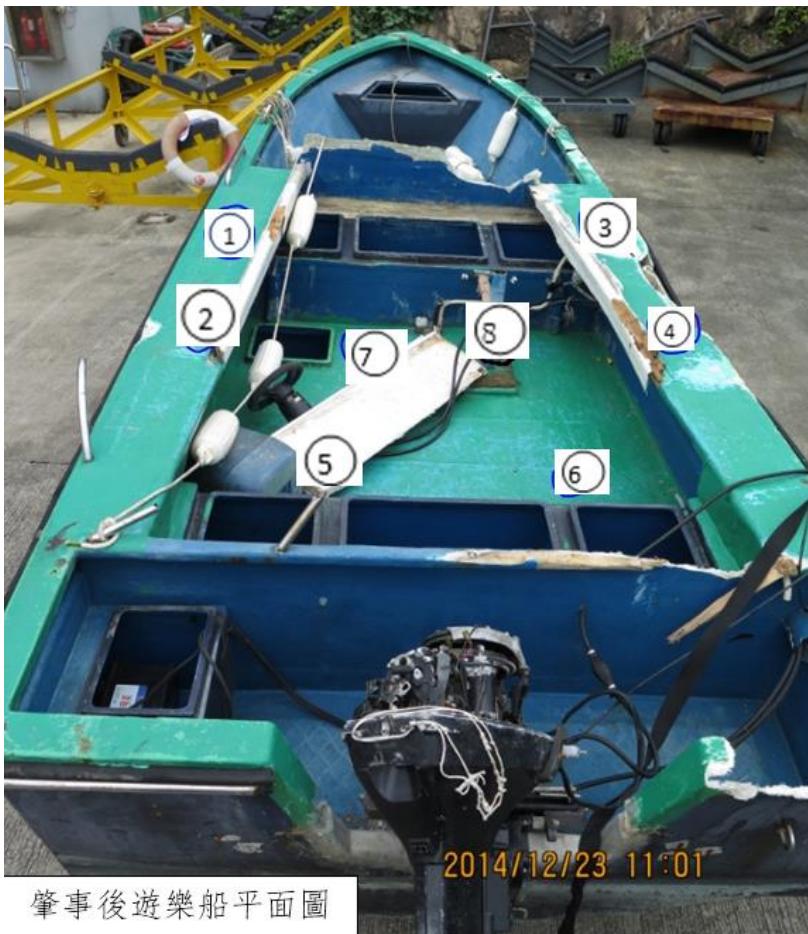
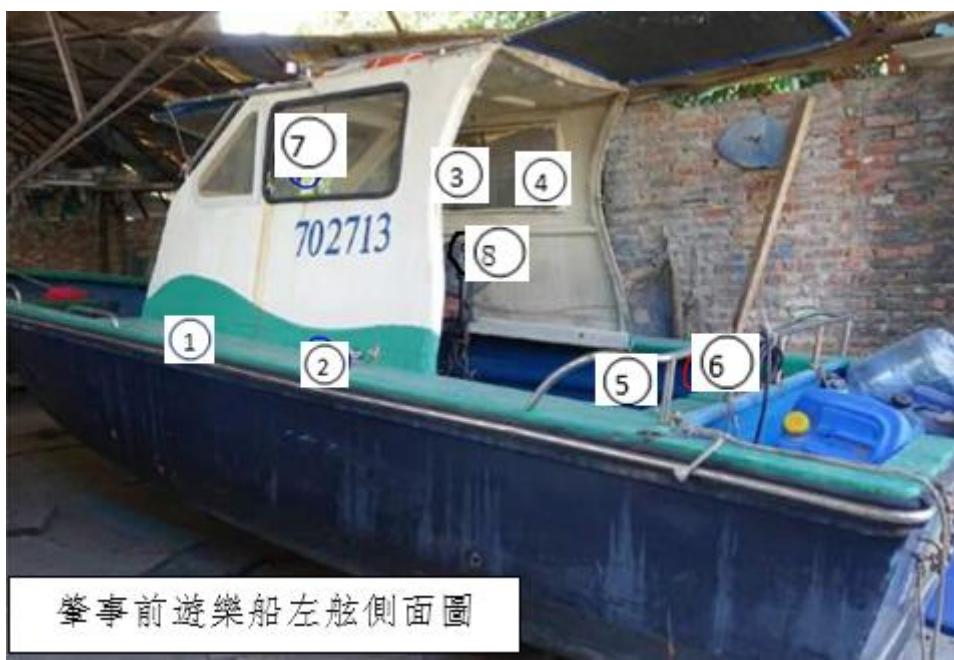
圖 3 人員分佈圖

- 4.2 2014 年 12 月 16 日晚上，船長登上遊樂船，並嘗試了解及熟習船隻的性能，包括前進、後退及轉向等。電影拍攝公司亦安排另外兩艘類似的船隻在附近作支援。2014 年 12 月 17 日約 0100 時，船長開始操作遊樂船。
- 4.3 約 0130 時船長獲發一台對講機，方便他按岸上攝製隊的指示駕駛遊樂船。攝製隊為了更有效掌握拍攝遊樂船的效果，遊樂船首先於碼頭接載一人員，船長駕船到達上述目標海面，並按指示返回碼頭並讓該名人員登岸。及後遊樂船重覆以同樣程序接載另外五名人員，同樣地重覆往返航程後返回碼頭，並讓所有人員登岸。接著，遊樂船一次過接載上述六名人員，駛到目標海面。其中五名人員按攝製隊的指示，從船上跳落水中。他們隨即被遊樂船和在附近的另外兩艘支援船救起並送返碼頭。
- 4.4 2014 年 12 月 17 日約 0200 時，天氣轉差，風力增強至約五級，海面有約兩米高白頭浪。攝製隊指示遊樂船再次接載人員出海，這次接載七名人員，包括一名攜帶攝錄機的攝錄師及一名攜帶白光燈的攝錄助手。攝錄助手把白光燈安放在駕駛台上。除攝錄師外，所有船上人員均沒穿著救生衣。
- 4.5 船長駕船緩慢地駛往目標海面。這時其中四名人員，分成兩排站於駕駛室遮蔽罩外的左右船舷，每邊兩人（圖 3 中的人員編號為 1、2、3 和 4）。攝錄助手和攝錄師（圖 3 中的人員編號分別為 5 和 6）分別蹲在乘客區後方的左舷和右舷。而擔任信號員的人員（圖 3 中的人員編號為 7）則手持對講機站在船長（圖 3 中的編號為 8）的左邊，他主要是負責傳達攝製隊的指令，讓四名站於船舷的人員能及時地跳進水裡。
- 4.6 約 0230 時，遊樂船駛到目標海面，船長接到指示要將船掉頭返回碼頭。此時的風力及海浪並沒有減弱。正當船長準備駕船掉頭返航時，大浪突然從右舷湧至，導致船隻往左舷大幅度傾側。大量海水湧進遊樂船的船艙，使船隻進一步傾側並傾覆。

- 4.7 瞬間，船上人員均來不及作出反應，四名站在船舷的人員及時跳進海裡。但是，在船艙內的三名人員和船長均被傾覆了的船隻覆蓋著。最後，其中兩名人員和船長潛入水中後終於逃離困境。事故發生後，兩艘支援船陸續救起墮海人員和船長共七人中，點算人數後，發現攝錄師失蹤。
- 4.8 約 0300 時，消防及水警接報到達現場並展開搜救行動。約 0400 時，消防蛙人發現攝錄師被困於傾覆的遊樂船船體下。他被送往醫院搶救，後被證實死亡。

7.1 遊樂船船長須確保其駕駛的位置不受干擾能保持有效的瞭望。

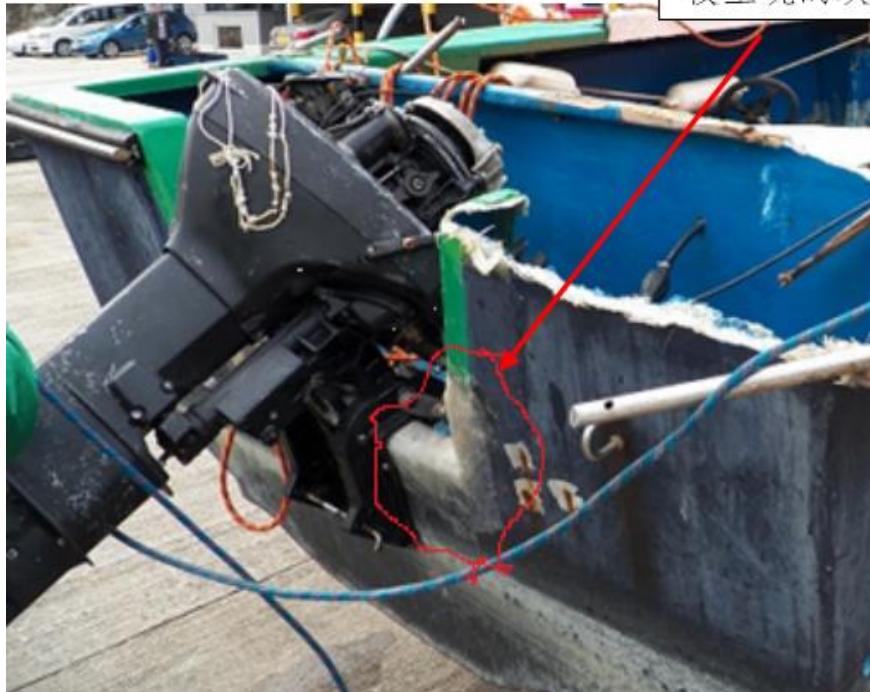
圖 4 遊樂船的方尾和推動器

5.3 事故發生後，檢查發現遊樂船的舷外式推動器馬力標記 40 千瓦，與該船的擁有權證明書上的記錄 111.9 千瓦不符。為了更換一台馬力較小的推動器而確保螺旋槳在水中的位置不變，船尾的推動器承托架高度必須降低。遊樂船的艉板部分沒有塗上油漆，是纖維材料原有的灰色，顯示結構已被修改，目的就是為了更換一台較小的推動器(見圖 4)。

5.4 遊樂船的運作牌照上註明船東在對船體結構和推進器進行改裝時，須取得海事處的書面允許。而該項改動沒有記錄顯示已獲海事處批准，故船東違反了牌照的條件。惟此並非導致事故發生的因素。

方尾結構經改動  
後呈現的灰色

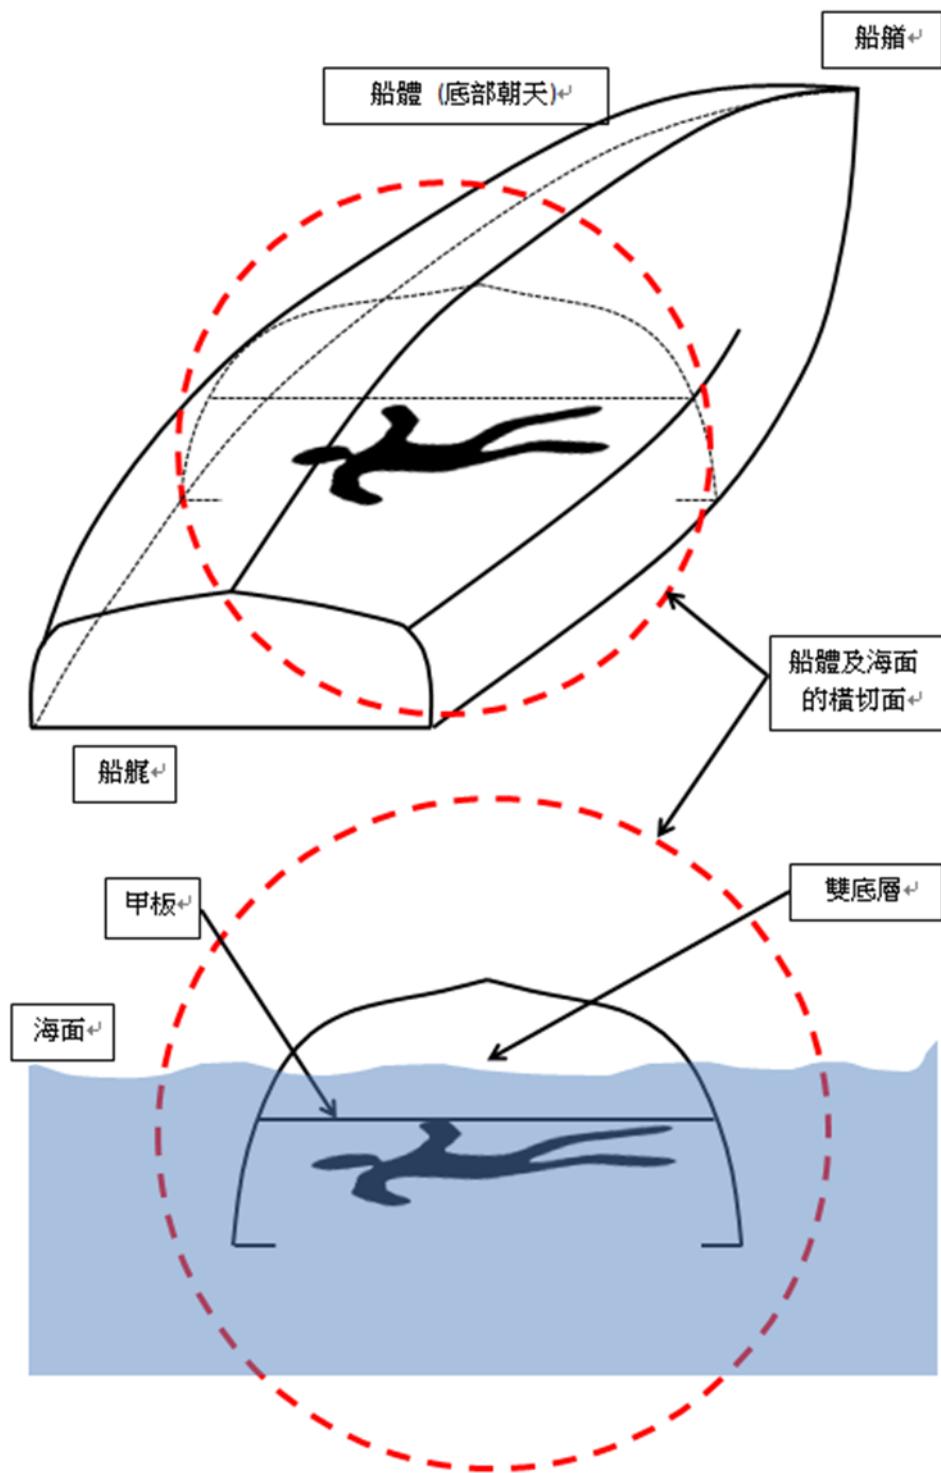
圖 5 攝錄師遇溺

5.8 肇事船隻傾覆並未沉沒，推斷攝錄師當時來不及逃離船艙，被困在傾覆了的船體下，及可能被救生衣在水中的浮力把他頂往船體下端（圖 5）。一般情況下，傾覆了的船體的頂部有機會積存少量空氣，可暫供受困人士作呼吸之用。遊樂船為雙底層設計，甲板為平面。攝錄師因受甲板阻隔未能鑽進雙底層空間。而甲板因為是平面，所以能留住的空氣有限。攝錄師可能因此在救援未到達前便已遇溺。
