2015 年 01 月 01 日一名泳  
客在深圳大梅沙水域遭香  
港持牌遊樂船(擁有權證  
明書號碼 138115)撞傷致  
死的意外調查報告

香港特別行政區政府  
海事處海事意外調查組

2015 年 12 月 01 日

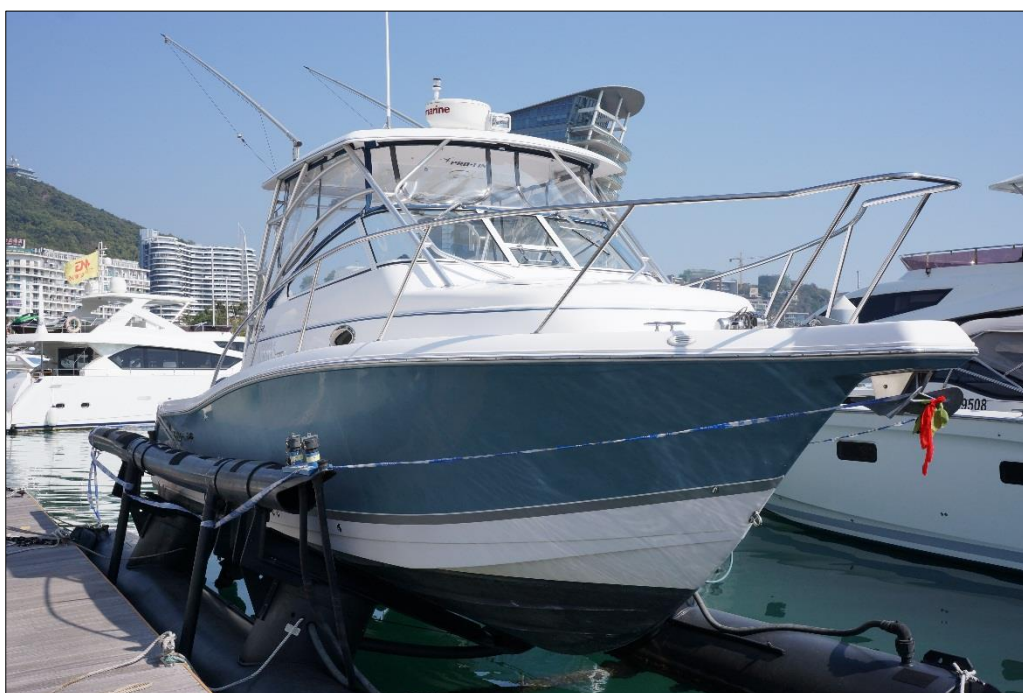
圖 1. 遊樂船停泊在遊艇俱樂部碼頭。

- 5.1 遊樂船於 2007 年 3 月 1 日首次在香港領牌(擁有權證明書號碼:138115),為第 IV 類別遊樂船,只准在本港水域內行駛。該船運作牌照於 2014 年 6 月 3 日失效。因此肇事當日(2015 年 1 月 1 日)遊樂船並未持有有效的運作牌照,違反了《商船(本地船隻)條例》548 章第 13 條“香港本地船隻必須領牌”的規定。
- 5.2 根據《商船(本地船隻)(證明書及牌照事宜)規例》548D 章第 47 條規定,總長度超過 3 米的第 IV 類別船隻於航行時,船員必須持有香港簽發的遊樂船隻操作人本地合格證明書或《本地合格證明書規則》所指明的任何同等證明書。遊樂船於當日配有兩名船員,均只持有中國深圳所簽發的遊艇駕駛證。由於該等駕駛證按《本地合格證明書規則》未被定義為同等證明書,因此遊樂船違反了香港本地船隻規例 548D 章第 47 條“船隻須載有持有本地合格證明書的操作人員”的要求。

7.1 遊樂船船東應遵守本港和所在地的有關規定；及

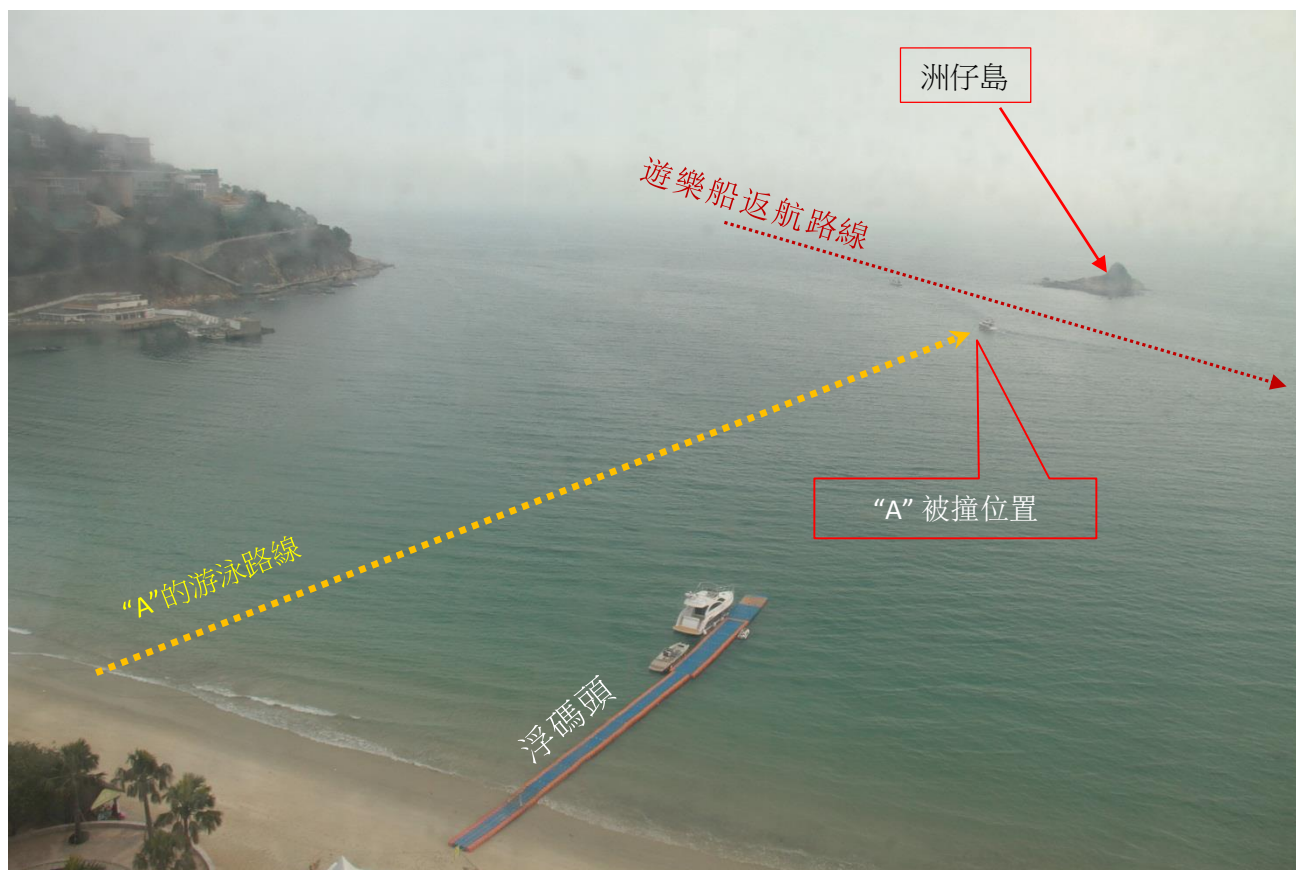
圖 2. 大梅沙上角灣沙灘及水域水中小島是洲仔島。圖中可見 3 艘船正返航。

- 5.6 船長駕駛遊樂船在肇事水域航行約有 3 年,對該水域非常熟悉。當天天氣良好,海面平靜,光線充足,海面能見度高。遊樂船返航回大梅沙遊艇俱樂部時,是由船長駕駛並由水手從旁協助瞭望,航行途中一切運作正常,並無異樣。儘管如此,船員還是未能及時在經常有泳客出沒的水域內發現並避免撞到外物。該物體可能就是“A”。故此,船隻航行時,船長未能確保足夠和有效的瞭望。

- 5.7 大梅沙上角灣對開水域經常有船隻航行,主要為位於上角灣旁邊的大梅沙遊艇俱樂部的遊艇及使用浮筒碼頭的船隻(圖 2 與圖 3)。
- 5.8 肇事時“A”在這船隻慣常航路游泳並朝洲仔島方向游去,他忽視了可能被往來船隻撞到的危險。

7.2 遊樂船船長在船隻航行時，須加強瞭望，特別是在泳灘附近航行的時候。

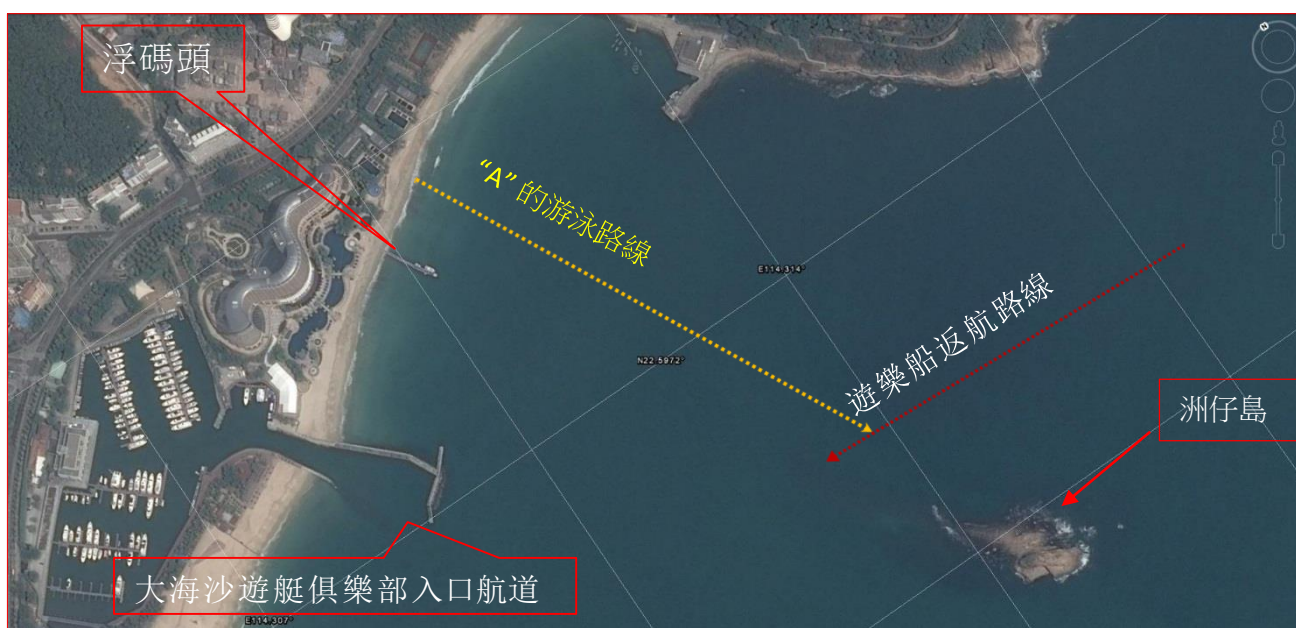
圖 3. 大梅沙上角灣沙灘及水域的俯視圖。
