2015 年 2 月 16 日

於南丫島北角村公眾碼頭
發生的致命意外
調查報告

香港特別行政區政府海
事處海事意外調查組

2015 年 8 月 21 日

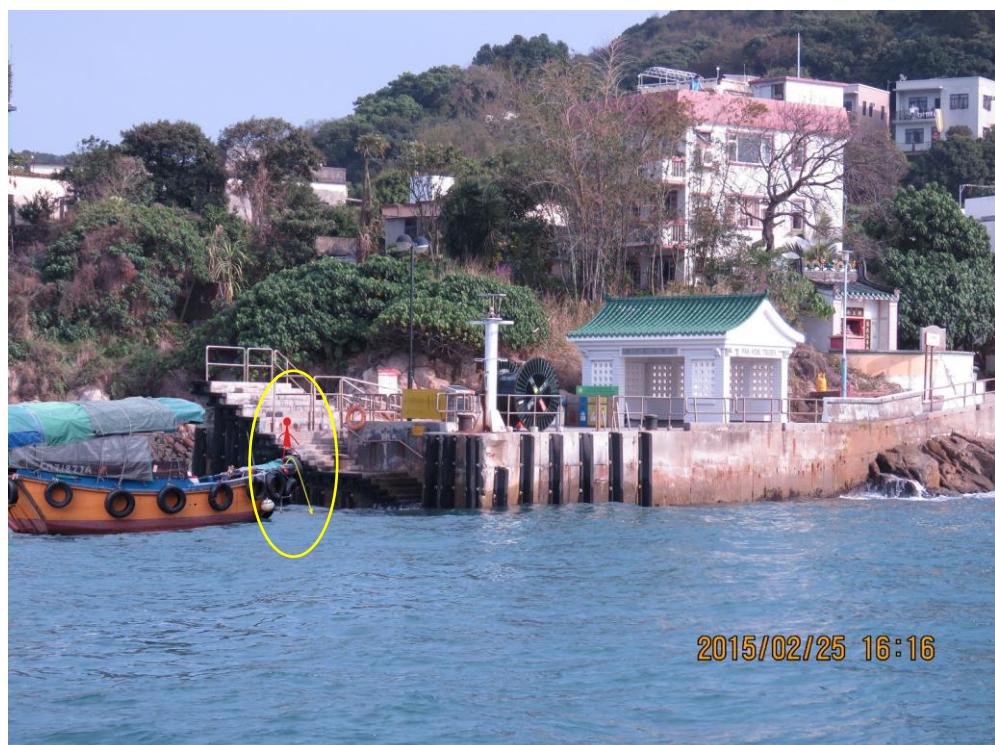
4.4 女士隨後拾起傭工沒拿上岸的物品準備登岸，船員和傭工則在碼頭上協助。當女士一隻腳踏上碼頭石級，她便失去重心，墮進海裡去（見圖 3）。

圖 3 – 女士登岸時從船艦墮海（合成照片）

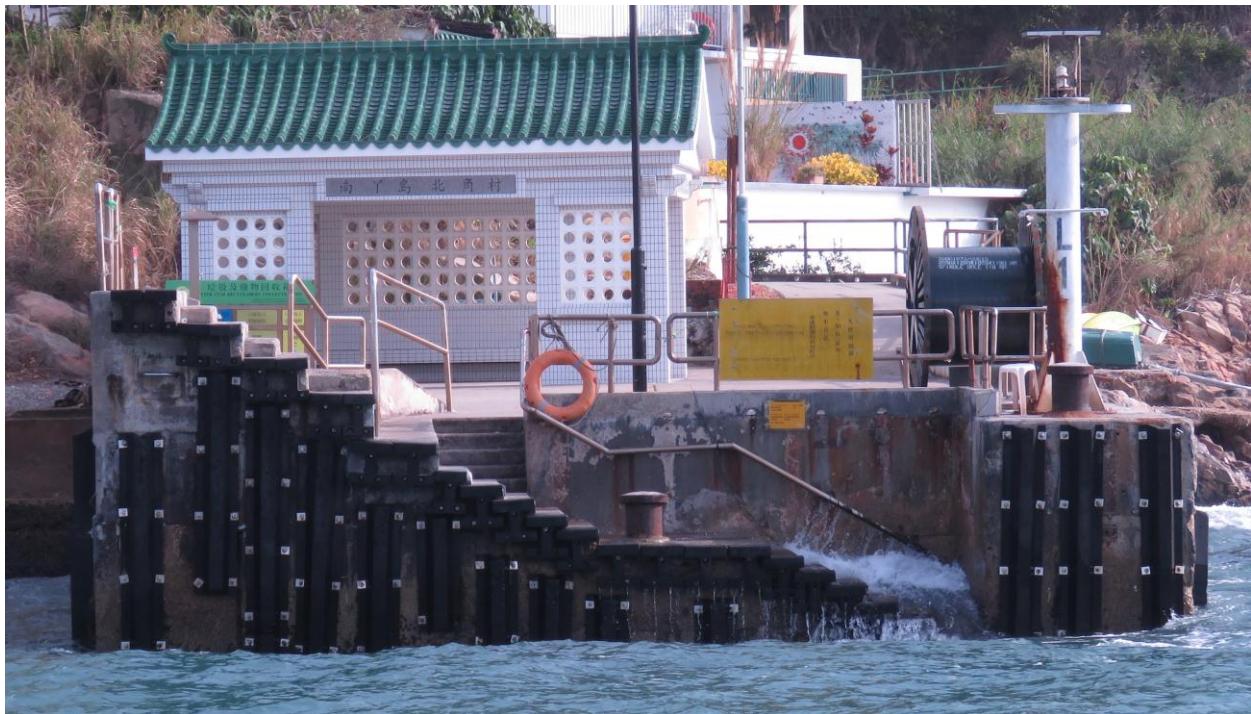
圖 4 - 南丫島北角村碼頭的湧浪

5.2.1 事故發生時，船主利用引擎推進力將漁船的船艏靠壓在碼頭石級旁邊，讓乘客從船艏登上碼頭，是一般小型船隻慣常採用的，可以在短時間內完成人員上落的靠泊碼頭方法，免卻繫繩纜的工序。北角村碼頭對出是一般航道供大小船隻使用，且沒設防海浪設施如海堤等。小型船隻，例如肇事的漁船，因船身較小和推進引擎的功率較低，採用以上方法靠碼頭時較容易受風浪影響而搖晃（圖 4）。傭工在船上失平衡跌倒在甲板上，繼而是女士掉進海裡，證明事故發生時，漁船船主在未能穩著船身情況下，不應讓乘客登岸。

- 甲) 遵從《商船(本地船隻)條例》第 548 章及有關條例和規例的要求；及
 - i) 須由持有有效合格證明書的操作員操作；及
 - ii) 第 III 類別船隻未經許可不得運載乘客。
- 乙) 穩定地靠泊好碼頭後才讓人員登離船隻。
