在 2015 年 4 月 26 日  
本地漁船 " CHEUNG TIN TAK " , 於南  
堂尾近東龍州海域(約  $22^{\circ}14.32\text{ N}$ ,  
 $114^{\circ}17.38\text{ E}$ ) 觸礁沉沒船主墮海遇  
溺死亡事故意外調查報告。

香港特別行政區政府  
海事處海事意外調查組

2016 年 2 月 5 日

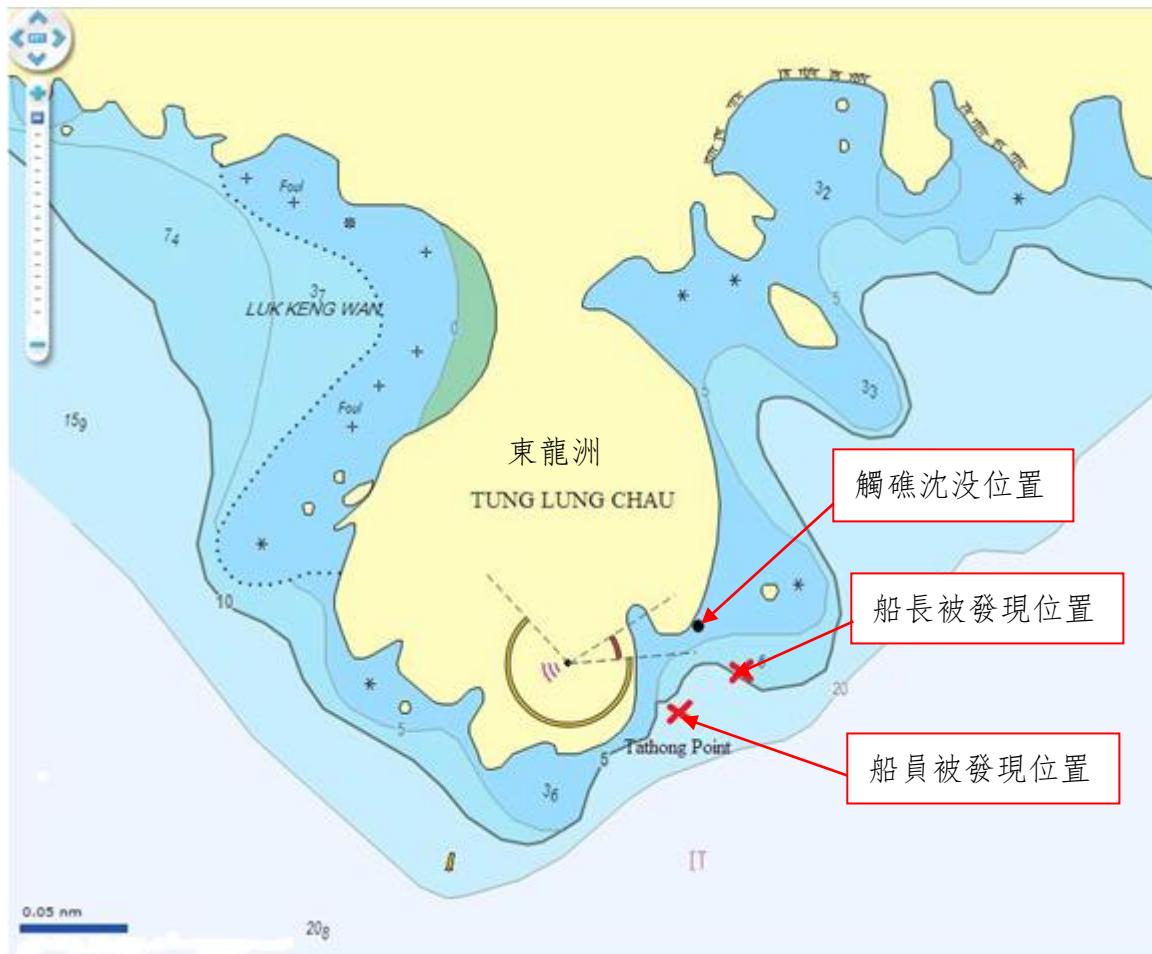
圖 2 肇事前情況

4. 1 2014 年 4 月 26 日約 0400 時，本地登記漁船 “CHEUNG TIN TAK”（漁船），擁有權證明書號碼 CM63672A，由船長駕駛，離開香港仔避風塘前往果州群島海域捕魚。一名船員協助船長瞭望和處理雜務。
4. 2 約 0800 時，漁船駛經東龍洲南面水域時突然失去動力，船員立即進入機艙檢查，船長掌舵以穩定船身。漁船隨著水漂流，以大約 2 至 3 海浬的速度往東龍島南與南堂尾之間的方向漂去。約 0803 時，漁船撞石礁後船艙入水，大約位置是  $22^{\circ} 14.32 \text{ N}$ ,  $114^{\circ} 17.38 \text{ E}$ (圖 2)。
4. 3 船員查明船隻失去動力的原因為主發動機的齒輪箱故障所致。船員發現船體損毀並大量海水湧入機艙，便迅速返回駕駛室報告船長。
4. 4 船長決定棄船逃生。船員匆忙穿上救生衣並把重要物件放進一個發泡膠箱內。船員最後把手動船錨放下海中以固定船隻。雖然船上有足量夠生衣(共 8 件)，但船長只隨手抱著位於駕駛台前的長條形浮標發泡膠條，在船隻下沉前一刻兩人一同跳進海裡。
4. 5 船長和船員被浪湧分開，各自隨水漂流。約 0830 時，一艘駛經的船隻發現漁船船員在南堂尾離岸約 20 米處，抱著一個發泡膠箱，在水面漂浮等待救援(圖 2)。該船船員迅速把他救上水面，得知還有一人在水中待救，遂繼續搜索，終於在距離漁船船員被發現的位置往東北方 20 米以外處，找到了漁船的船長並把他救上船上(圖 2)。漁船船長隨即嘔吐，之後便昏迷並口吐白沫。
4. 6 得知再沒有其他失蹤者後，船隻便快速駛向三家村碼頭，同時致電報警求助。途中，船上的船員為漁船船長施予心外壓急救。
