在 2015 年 6 月 29 日
本地登記非自航鋼質躉船
“祥記 28” 於油麻地錨地
發生致命海上工業意外
調查報告

海事處海事意外調查組

2016 年 5 月 27 日

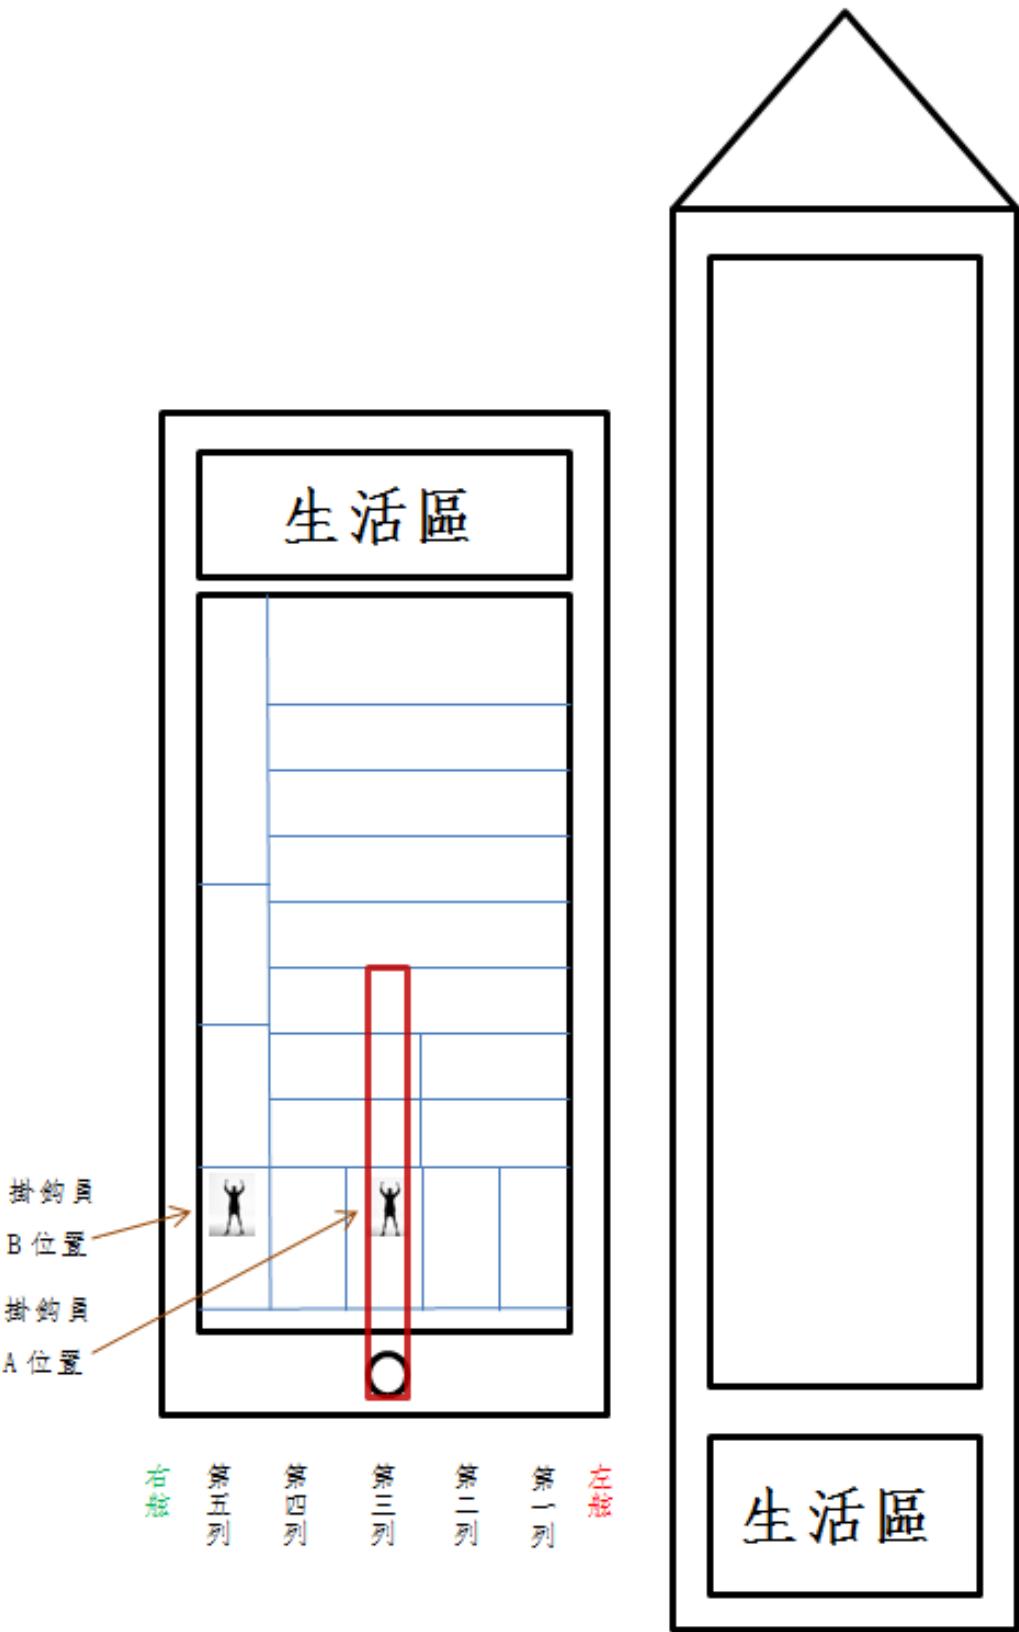
圖 2 -事發時掛鉤員 A 及 B 站立位置，祥記 28 和閩臺壹號靠泊情形

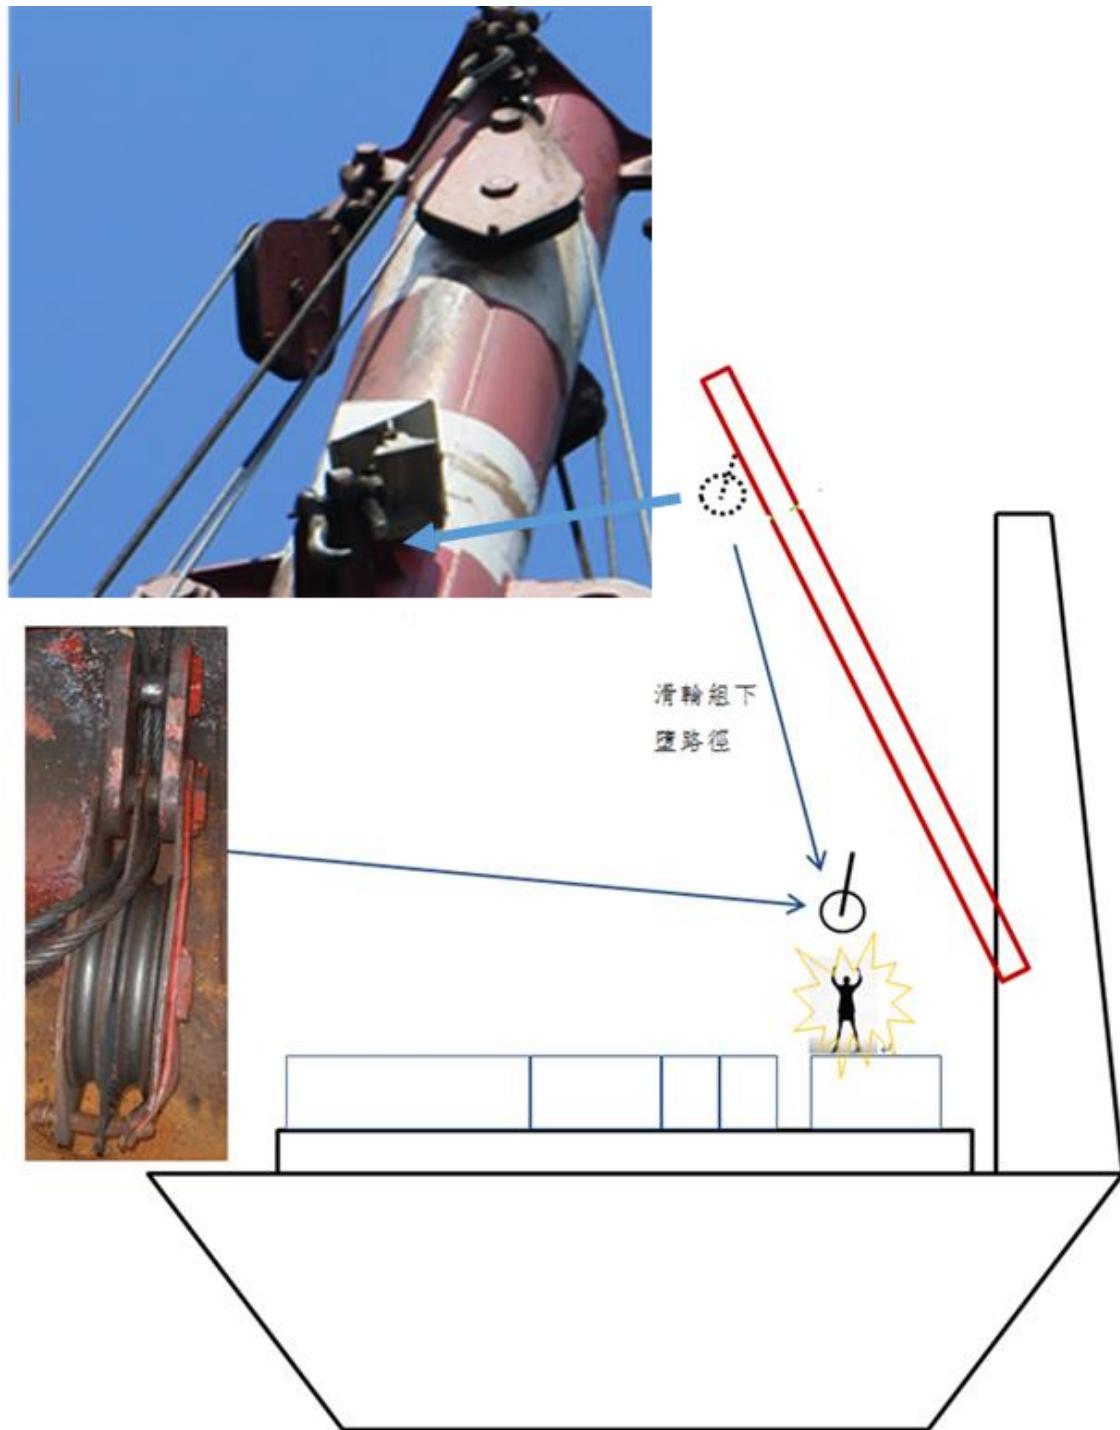
圖 3 - 當吊桿擺至祥記中央上空時 D 形接環突然斷裂使連接
其上的滑輪組從吊桿上墮下，擊中掛鉤員 A

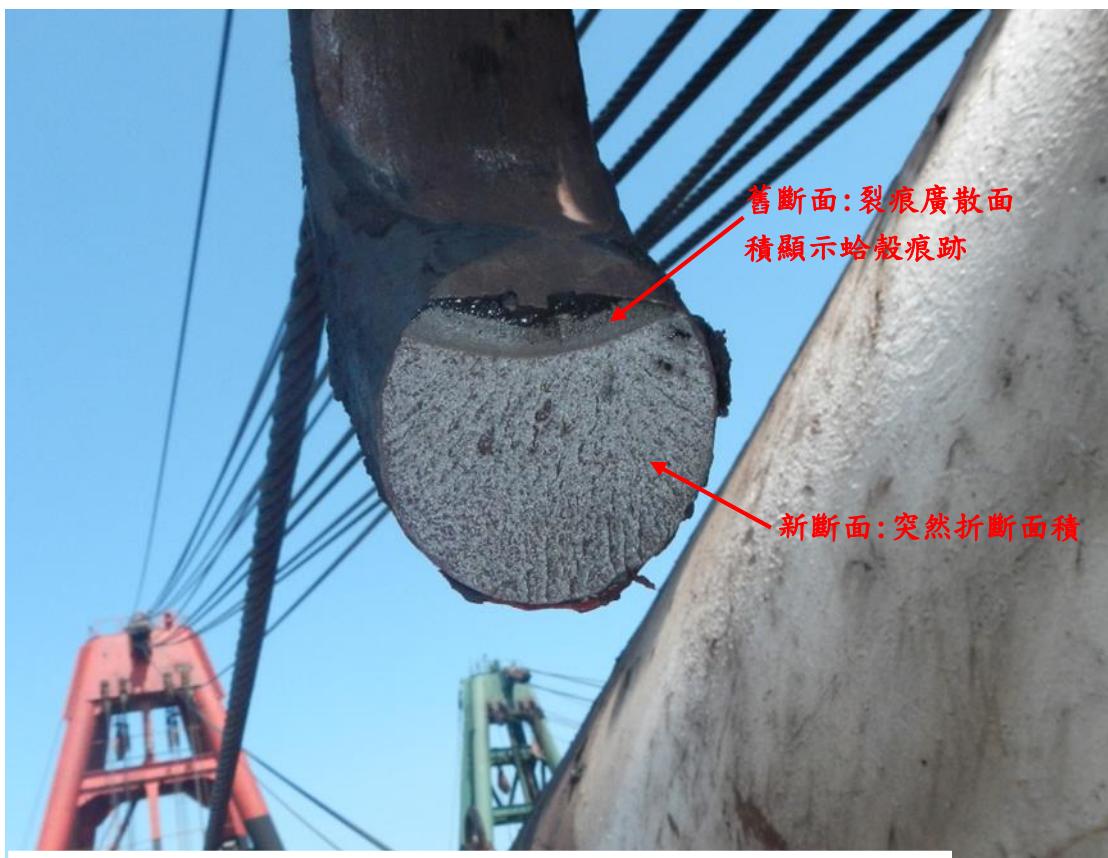
5.3.2 從 D 形接環斷裂面可見，其破損大致分為新斷面及舊斷面。D 形接環的舊斷面顯示蛤殼痕跡 (clamshell marks)（見圖 4）。這類損壞是金屬疲勞的典型跡象。在這事故中，裂紋是遭長期操作磨損而產生的。在定期檢驗中 D 形接環的磨耗及表面的微細裂縫都沒有被發現。繼後因持續承受在裝卸貨櫃時所產生的循環應力，D 形接環的裂紋進入擴大階段。最後事發時，那些未受裂紋影響的 D 形接環物料因不能再承受所施加的工作負荷壓力而發生突然斷裂。D 形接環突然折斷形成新的斷面（見圖 4）。D 形接環斷裂分開，使連接其上的滑輪組從吊桿上墮下。

圖 4 – D 形接環的斷裂面

- 7.1 本報告副本送交本地登記非自航躉船祥記 28 的經營公司、船東、工程負責人，讓他們知悉這宗意外的調查結果。
- 7.2 祥記 28 的經營公司、船東或工程負責人須發出指引，加強：
- (i) 注意“起重裝置及起重工具登記冊”內的資料的完整性；
 - (ii) 對船上起重裝置和起重工具（尤其是一些重要部件）的定期檢查及維護，確保符合有關守則的規定；
 - (iii) 對船上起重裝置和起重工具的管理，使用前必須確保起重裝置和起重工具符合有關的法例，經已妥為測試及檢驗；及
 - (iv) 工程人員在工作時不應酗酒的意識。
- 7.3 海事處須發出海事處佈告，載述這宗意外，讓業界汲取教訓。

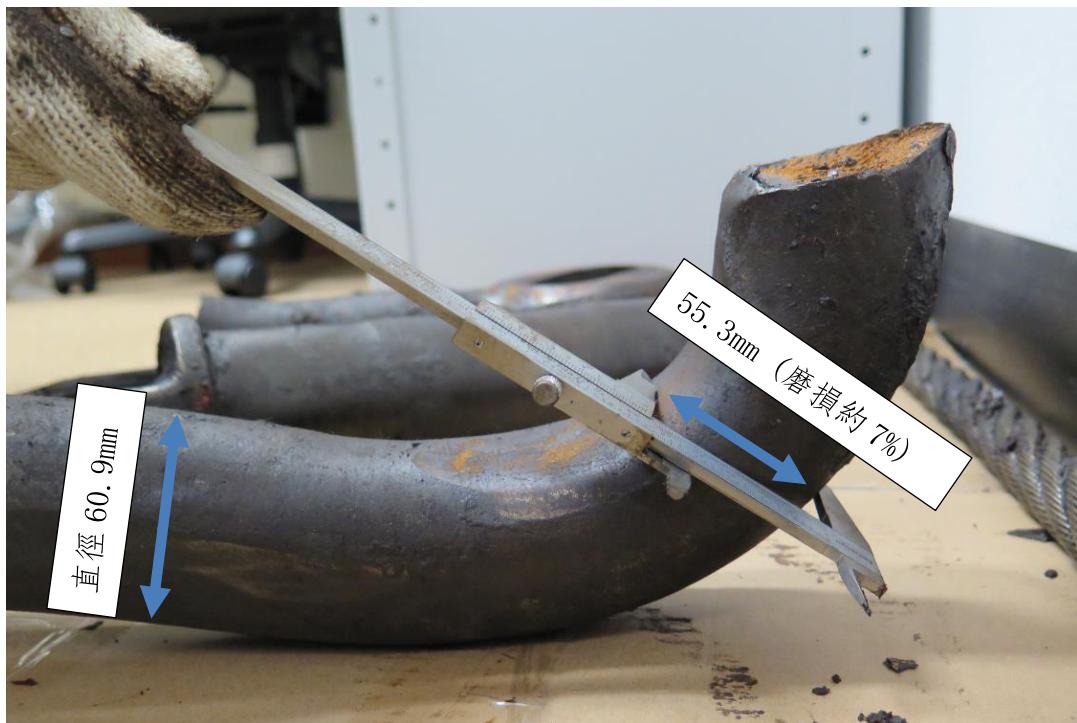
5.3.1 D 形接環用作連接滑輪組件到人字吊桿上。事故後發現，D 形接環磨損約為原來直徑的 7%（見圖 5）。D 形接環的金屬表面有明顯和大小不一的裂紋（見圖 6）。D 形接環的銷子磨損約為原來直徑的 3%（見圖 7）。D 形接環的銷子孔徑已變形並已磨損約為原來直徑的 6%（見圖 8）。據海事處發出的“本地船隻上人字吊臂起重機強度計算、測試和檢驗-工作守則”，人字吊臂起重機的起重工具的磨損侵蝕限度為不高於任何原直徑的 5% 和銷子原直徑的 2%。

圖 5 – D 形接環直徑已磨損約 7%

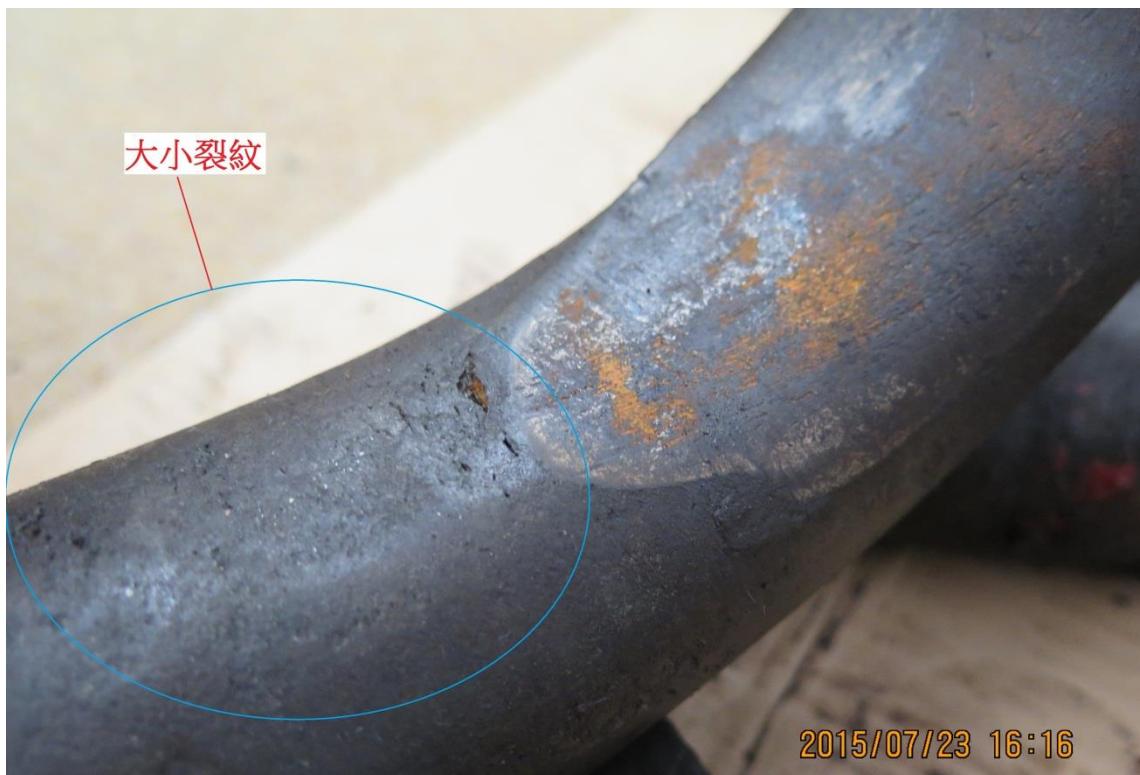
圖 6 – D 形接環上的明顯裂痕

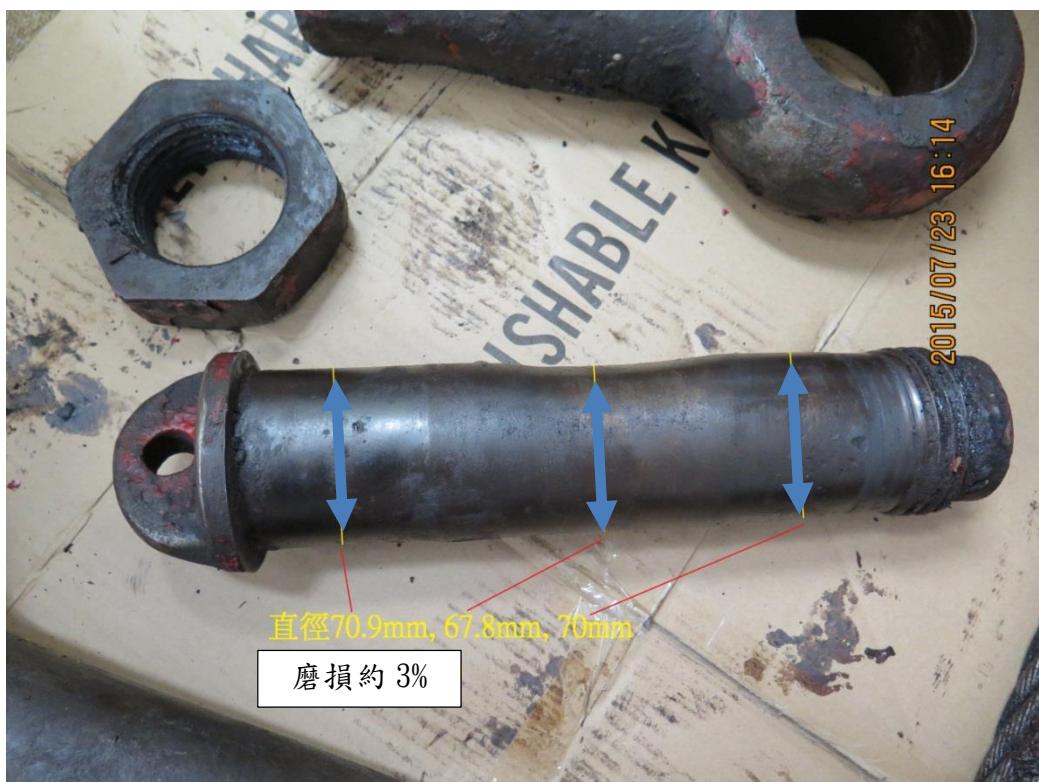
圖 7 – D 形接環的銷子磨損約 3%

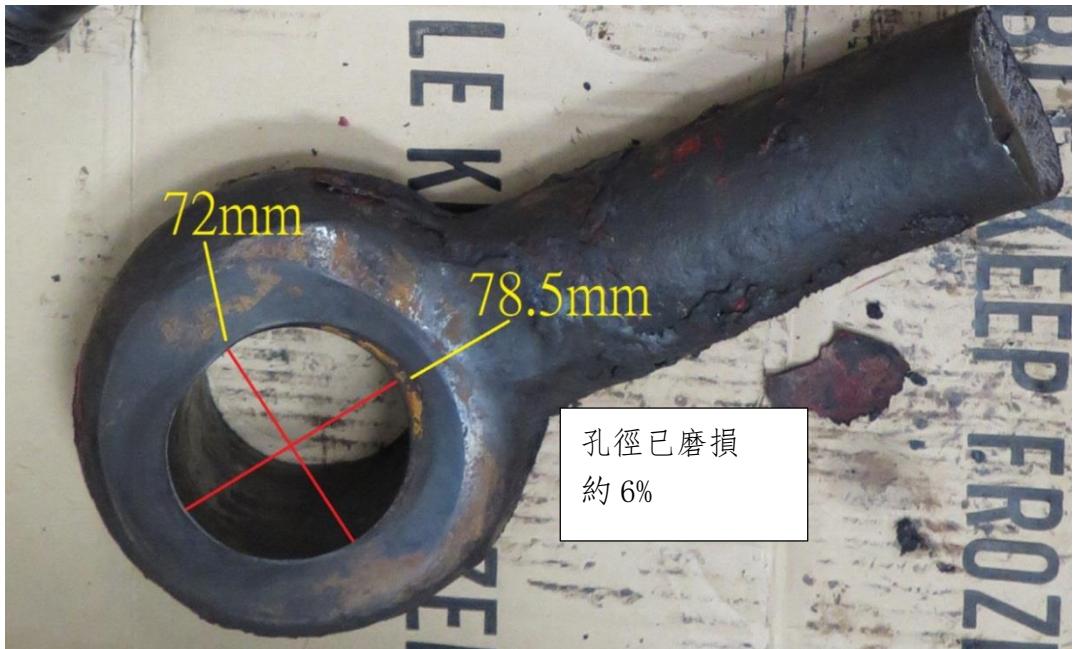
圖 8 – D 形接環上的孔徑已磨損約 6%
