本地領牌舷外機開敞式舢舨

P41390K 於清水灣翻覆導致

一人溺亡的調查報告

香港特別行政區政府
海事處
海事意外調查組

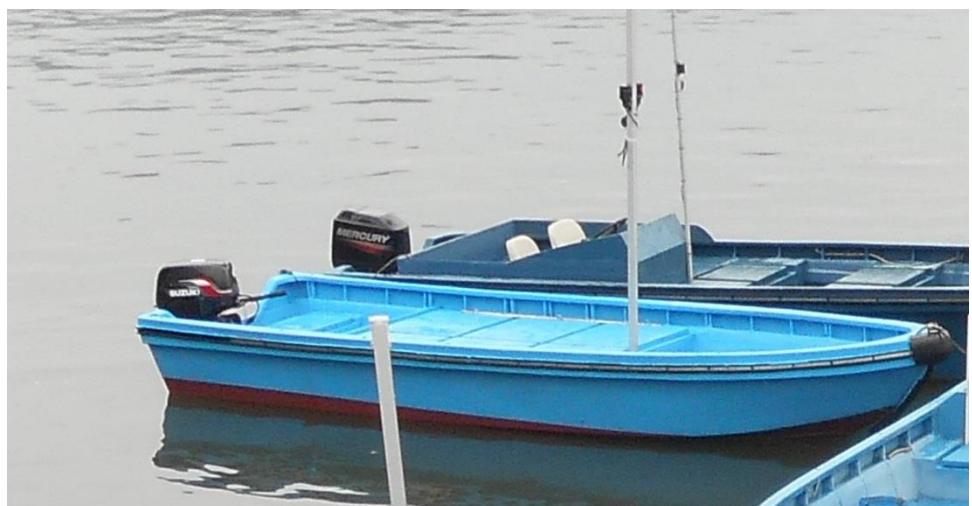
圖 1：類同的舷外機開啟式舢舨

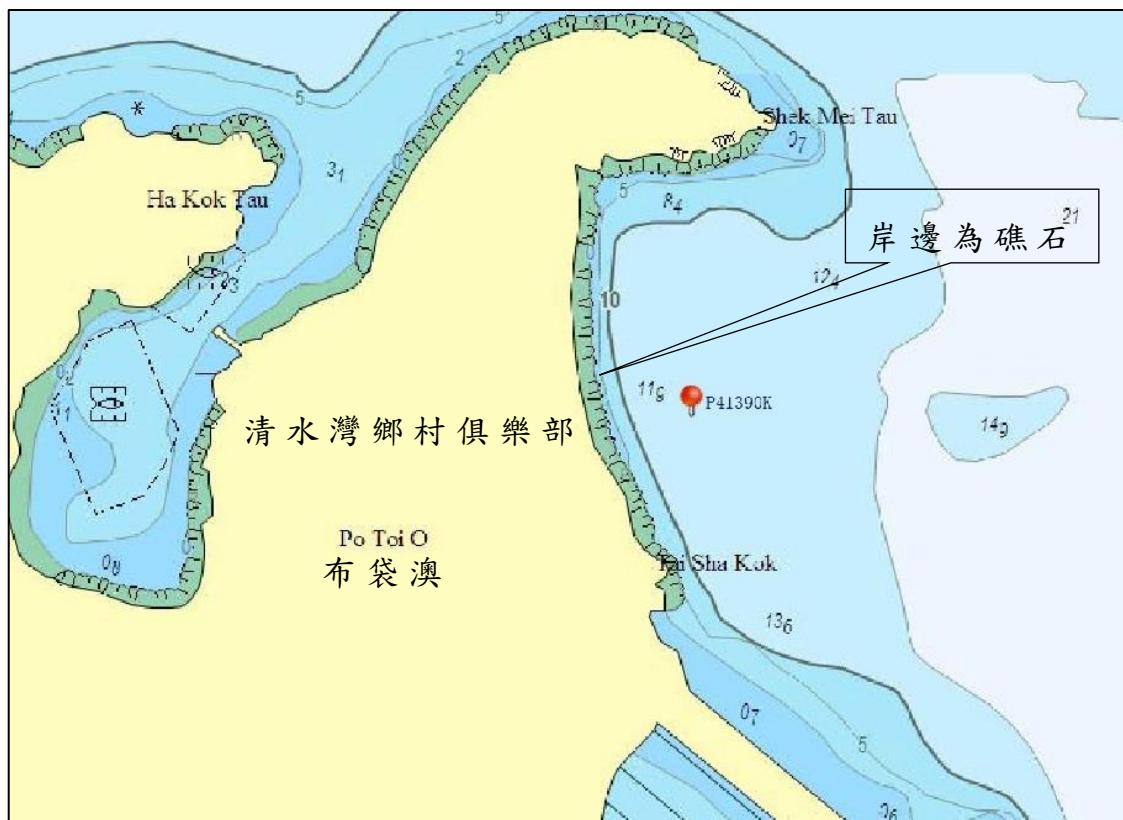
圖 2：事故發生的位置示意圖
