在 2015 年 9 月 26 日
本地登記乾貨船
“淨港二號”
於油麻地錨地附近
發生海上事故
調查報告

海事處海事意外調查組

2016 年 4 月 19 日

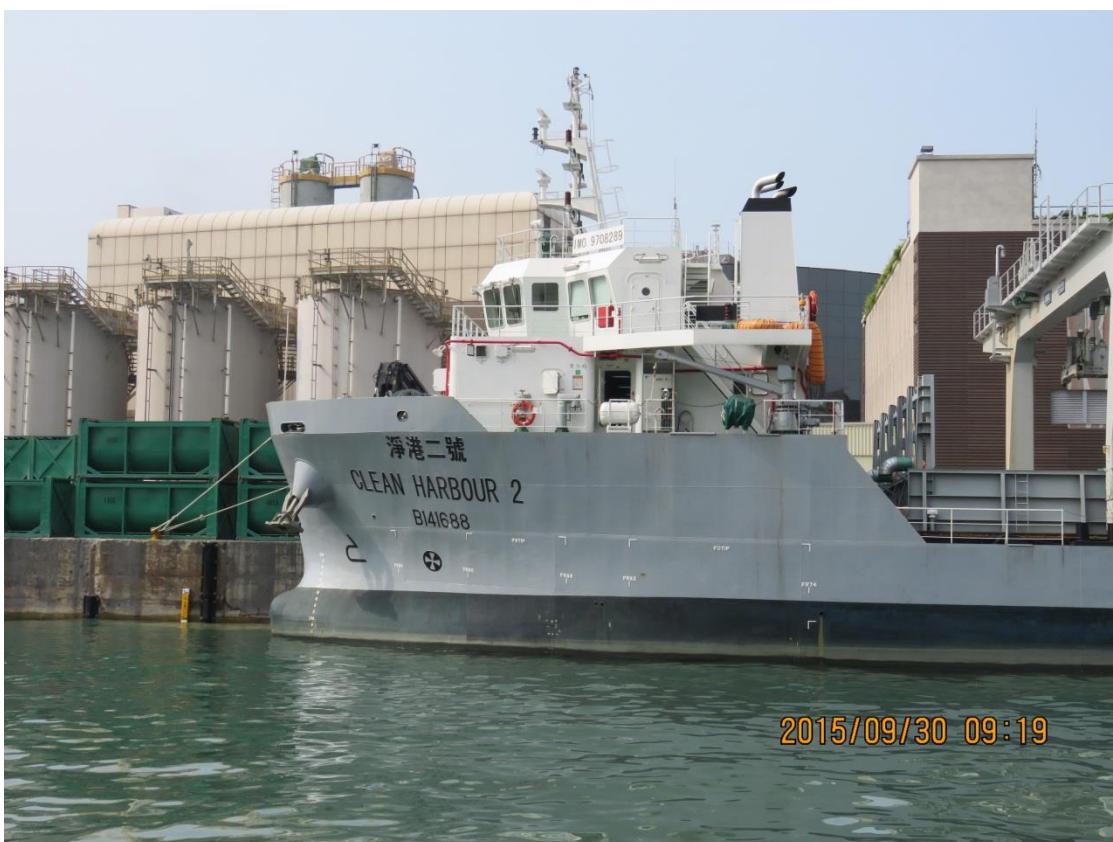
圖 1 -乾貨貨船 “淨港二號”

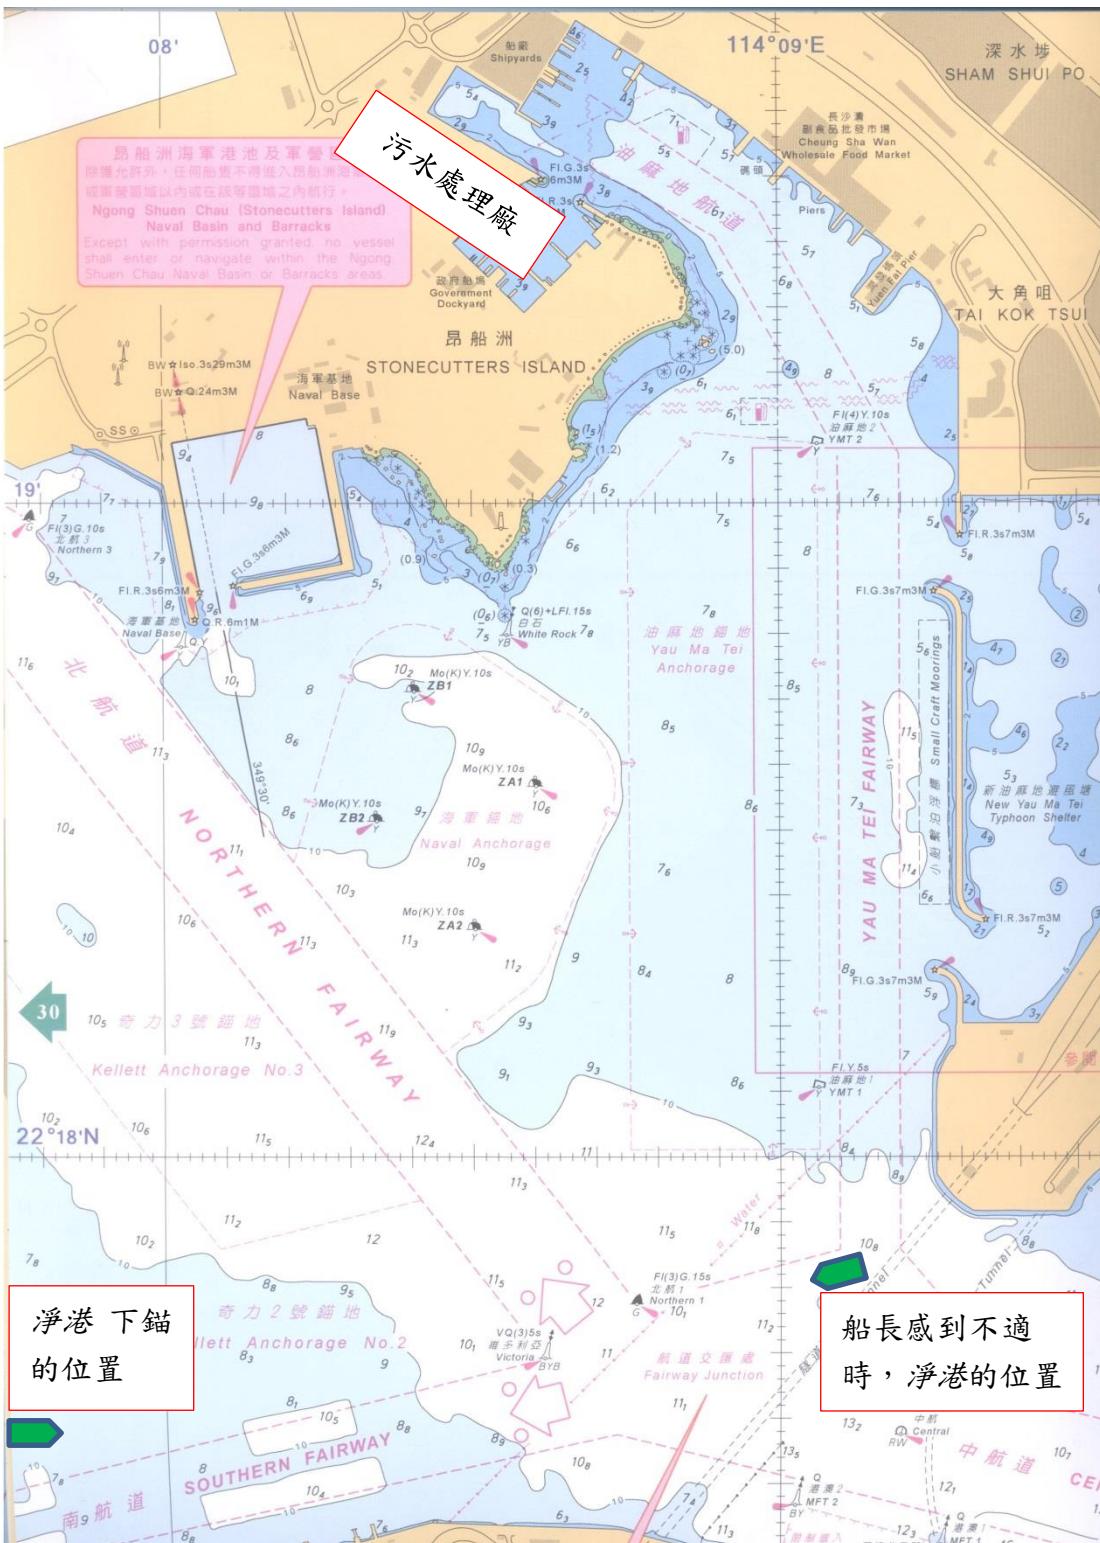
圖 2 - 污水處理廠的位置、船長感到不適時淨港的位置及事故發生後淨港下錨的位置

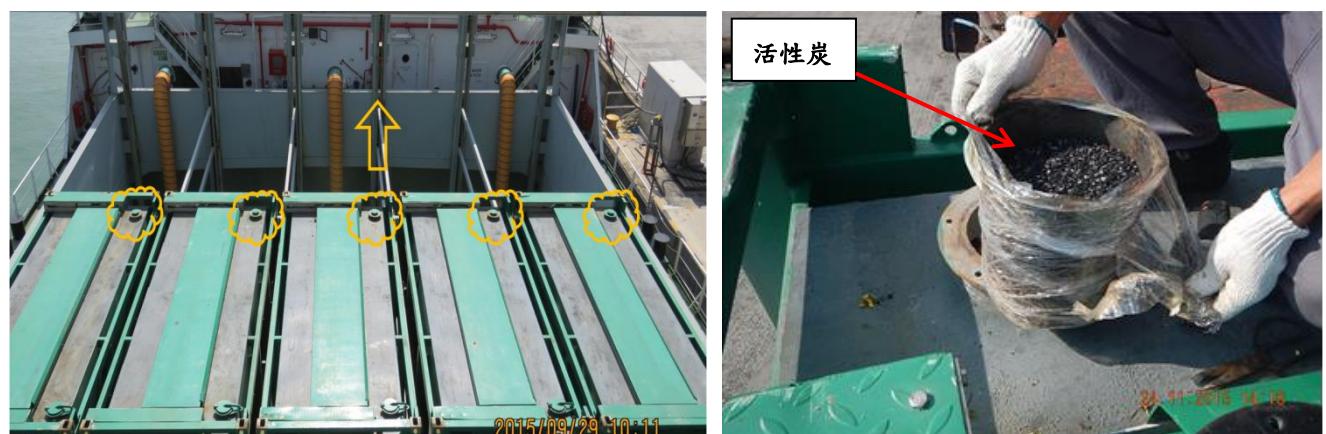
5.4.3 集裝箱的密封門膠邊能夠承受 3 毫巴的內部大氣壓力，隨著 H₂S 在集裝箱內釋出並積聚，箱裡的壓力將會漸漸增加，氣體會經由集裝箱附設的活性炭盒洩放到空氣中(見圖 3)。若活性炭盒內的物料已經飽和，H₂S 便會洩放到大氣中。

5.4.4 洩放出來的 H₂S 會隨風飄散或積聚在船艙裡。H₂S 比空氣重，它會積聚在四面圍封的船艙裡。由於事故發生時的海面風力弱或在靜風的情況下，H₂S 不易被吹散，導致大量積聚於船艙裡或主甲板及生活區附近。而 H₂S 從通風系統進入生活區及機房，故此在船艙內的 H₂S 濃度升高。

圖 3 -已趨飽和的活性炭盒排氣裝置洩放 H₂S 到集裝箱外面，隨微風被帶到生活區和機房的入風口

- 7.1 報告送交淨港二號的船長及渠務處告之調查的結果。
- 7.2 淨港二號的船長及渠務處在運送污泥集裝箱時需進行風險評估，審視風險程度及有關應變計劃，包括確保：
 - i) 維持集裝箱的活性炭盒內的物料未達致飽和；及
 - ii) 遇上吹微風或靜風的氣候，船員應加強警惕，以防 H₂S 的可能積聚並進入船員活動的艙室。

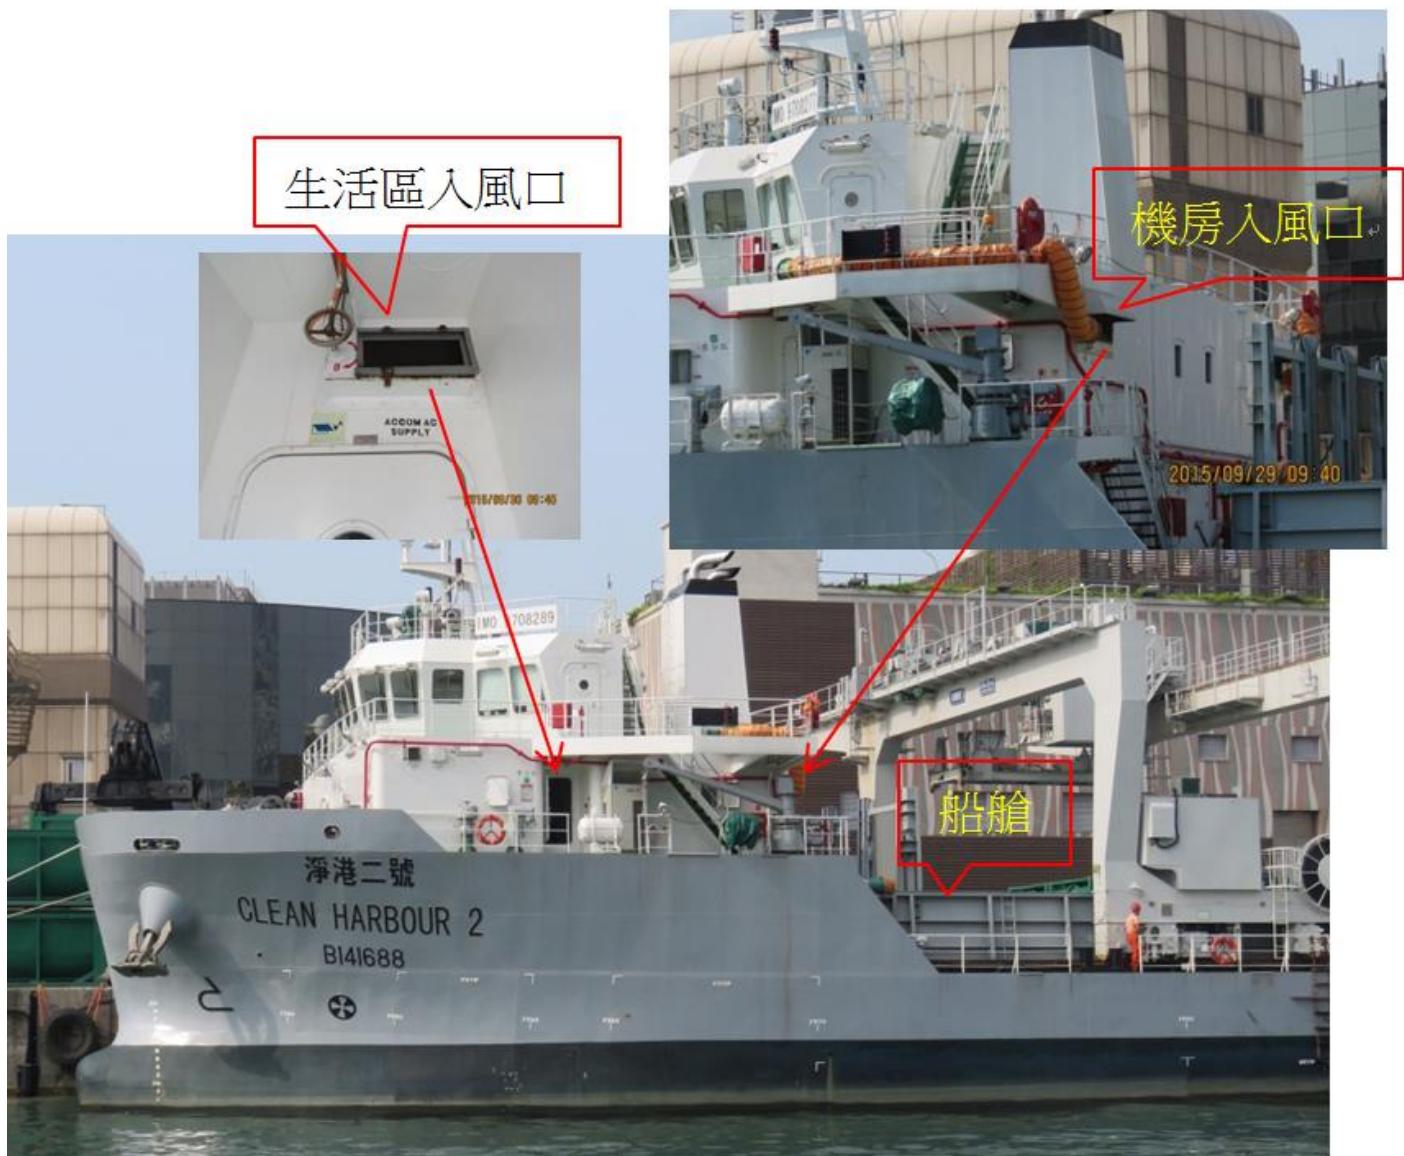
5.5.1 生活區的鮮風入口設於生活區的左舷，排氣口在生活區左舷較前位置。機房的鮮風入口在生活區後方，最接近貨艙，而機房的排氣口在排煙管的旁邊。在一般情況，所有鮮風入口都是保持常開的。(見圖 4)

圖 4 - 淨港各入風口的位置

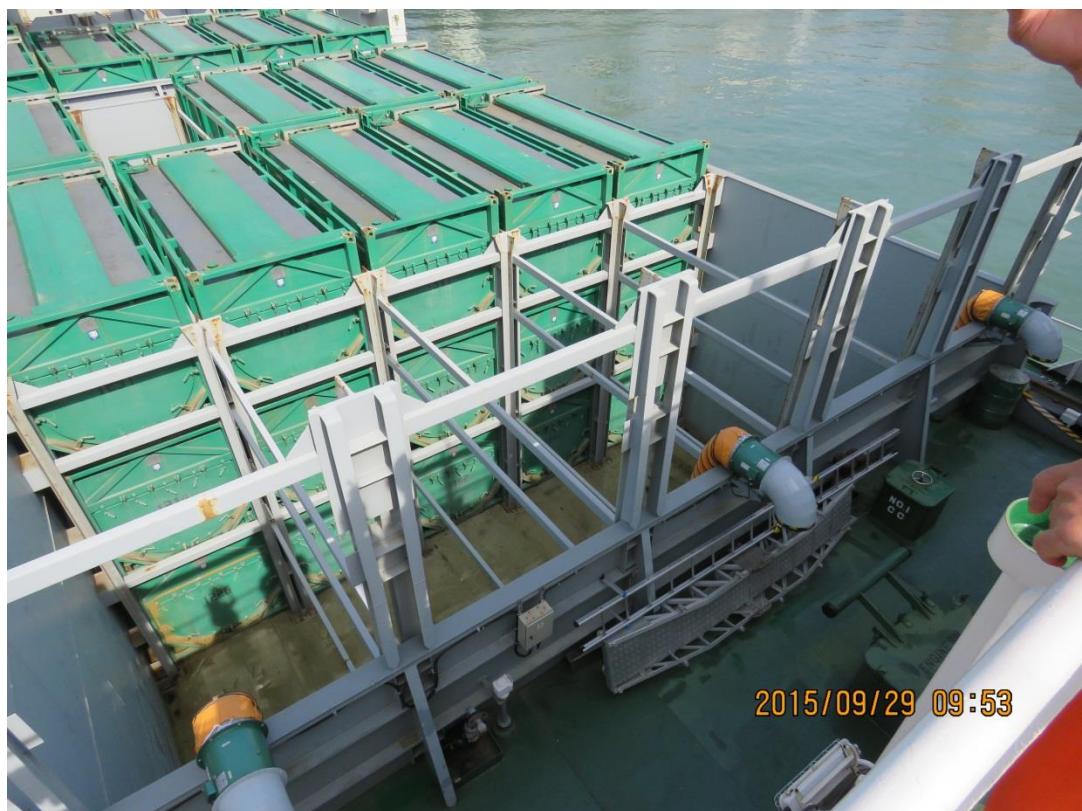
5.6.1 在吊運集裝箱期間，貨艙的最前排沒有裝載集裝箱，使各鮮風入口盡量遠離集裝箱，減低了 H₂S 進入通風系統的機會。船公司在貨艙最前排加裝了三部軸流式送風機（見圖 5），以減低 H₂S 在貨艙內積聚。唯送風機的風量不足。

圖 5 - 船艙的軸流式風扇
