本地登記漁船“Wong Ah Sing”

在筲箕灣避風塘火警事故

調查報告

香港特別行政區政府
海事處
海事意外調查組

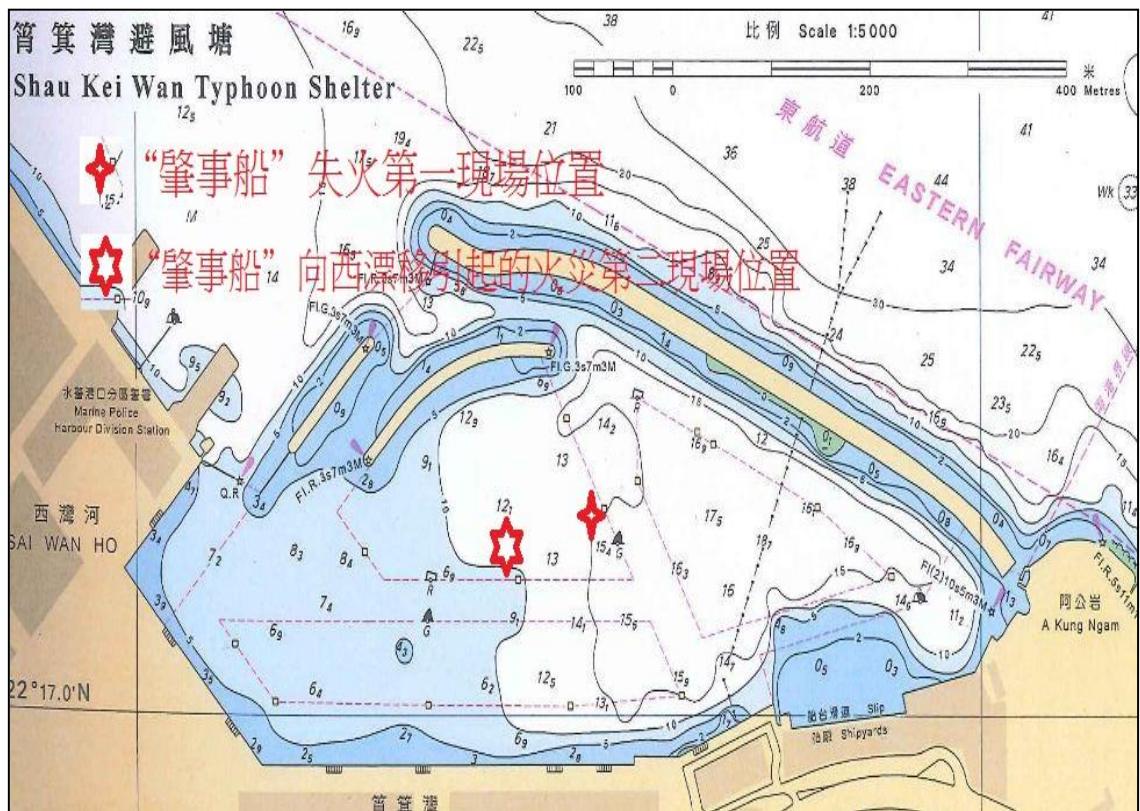
圖 2-“肇事船”失火第一現場位置，“肇事船”向西漂航引起的火災第二現場位置。

- 5.15 簦箕灣避風塘與東航道有防波提分隔，進出口在東西面（詳見圖 2）。地理位置優越，很多各式船艇選用該避風塘。事發當天為中國人的傳統節日中秋節，水面作業人員及漁民等大多都停止作業，把船駛回避風塘碇泊後便回家過節。故此，事故當天，簣箕灣避風塘內碇泊船的數量也比平時多。船隻通常是幾艘，甚至十幾艘集結繫泊在一起，當中有些船艇沒有船員留守在船上。
- 5.16 受吹東風的影響，著火的漁船 CM64923A 波及旁邊的船艇，均各自急促解纜自救。在沒有動力下，漁船 CM64923A 向避風塘西面漂離。約 16 分鐘的時間內就波及了五艘其它船艇。同時間，一些船艇上也發生氣體爆炸，火焰往四周彈射，波及更廣範圍內的船艇。最終，火災事故造成 29 艘在簣箕灣避風塘內的各類船艇損毀。

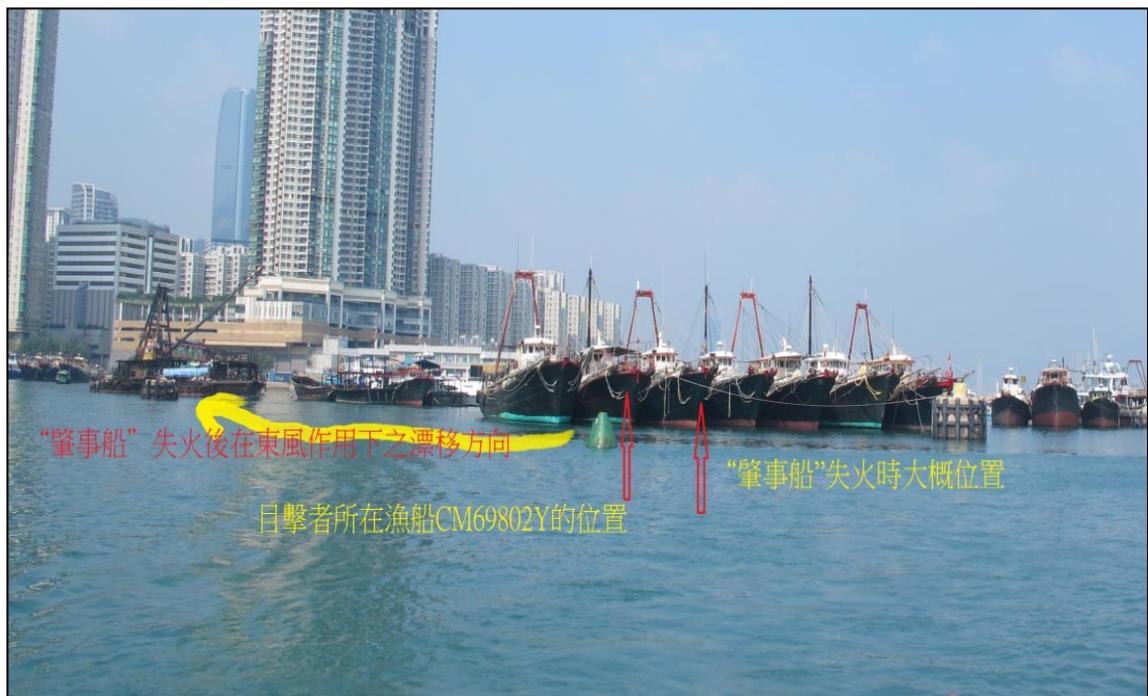
圖 3-筲箕灣避風塘內船艇集結碇泊的模擬情況

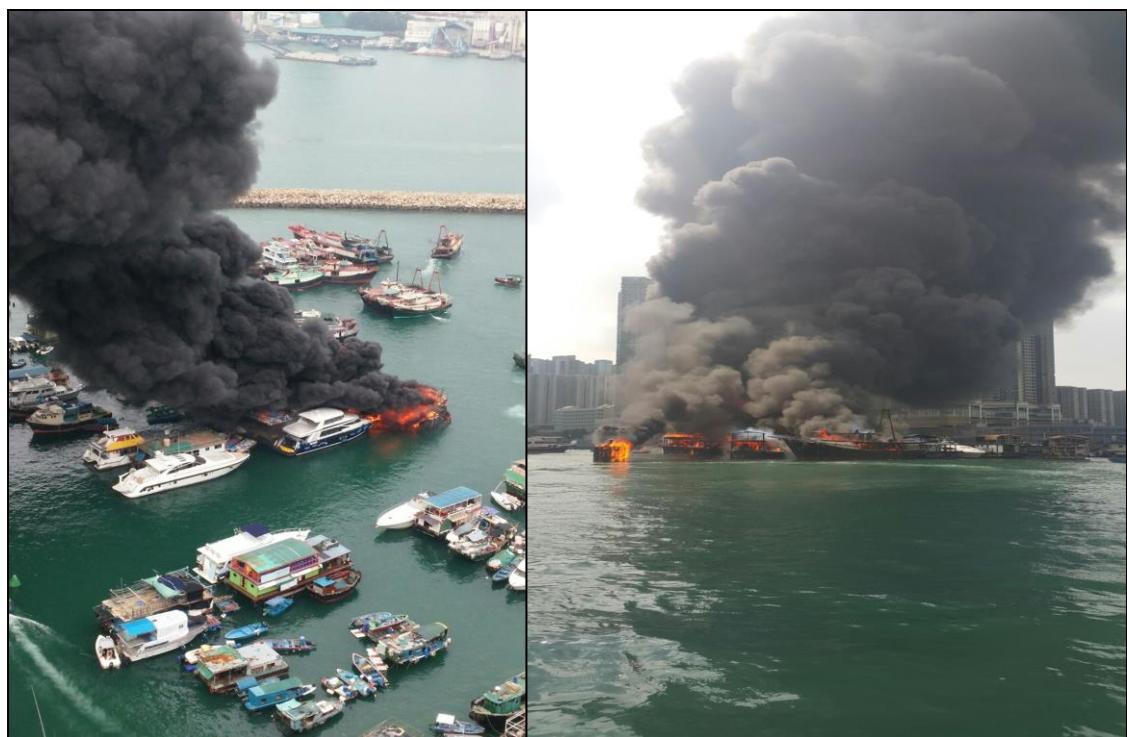
圖 4-漁船 CM64923A 向西漂移並迅速將火勢漫延到其它船艇

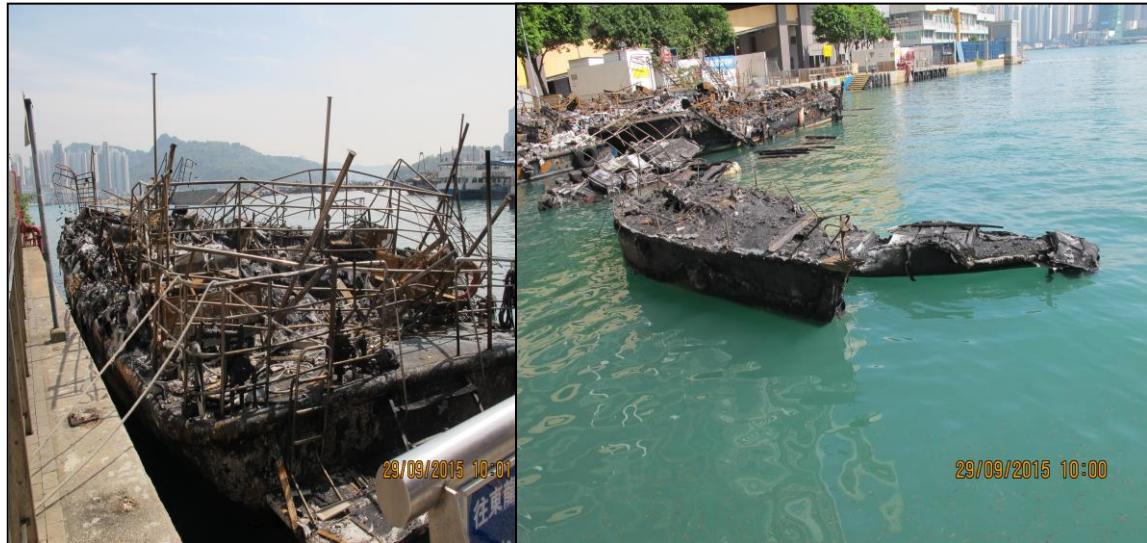
- 4.9 約 1450 時，海事處巡邏船 MD77 到達現場協助維持避風塘出入口秩序及安全地幫助其他船艇撤離避風塘。約 1630 時，海事處污染控制組接到通知後安排現場清理火災殘餘物和海面油污。
- 4.10 其時，一艘遊樂船 PV139985 被火焰波及，在船的人仕在跳海時受了輕傷，被救援人員送到醫院治理。
- 4.11 1528 時火災範圍已被包圍，1637 時火勢已被完全控制，並於 2357 時被全部撲熄。
- 4.12 首先失火的漁船 CM64923A，因為嚴重燒毀而沉沒。火災導致五人在逃生時受輕傷，避風塘內留下大量燃燒殘餘物，一些船隻沉沒導致海面有少量油污。事故造成共 29 艘各類大小船艇損毀或沉沒，參閱附錄一《涉事船艇情況統計表》。

圖 7-被燒毀的船艇

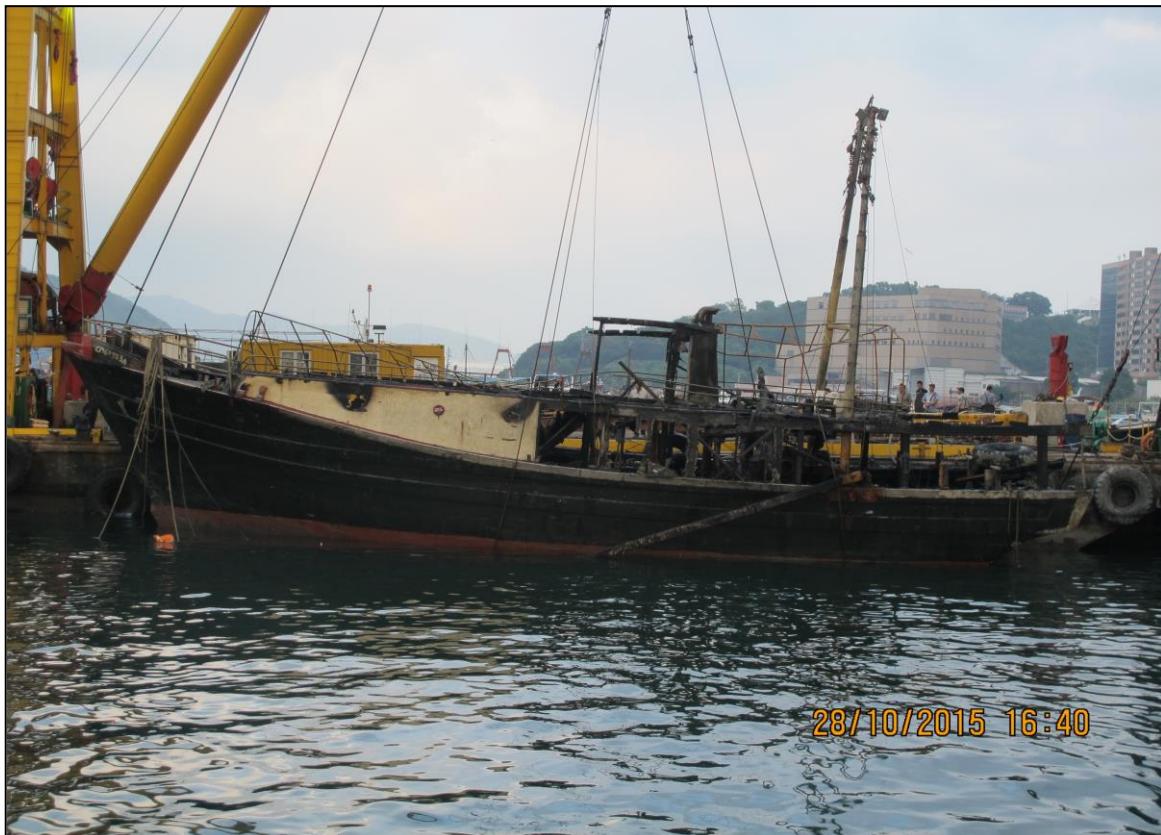
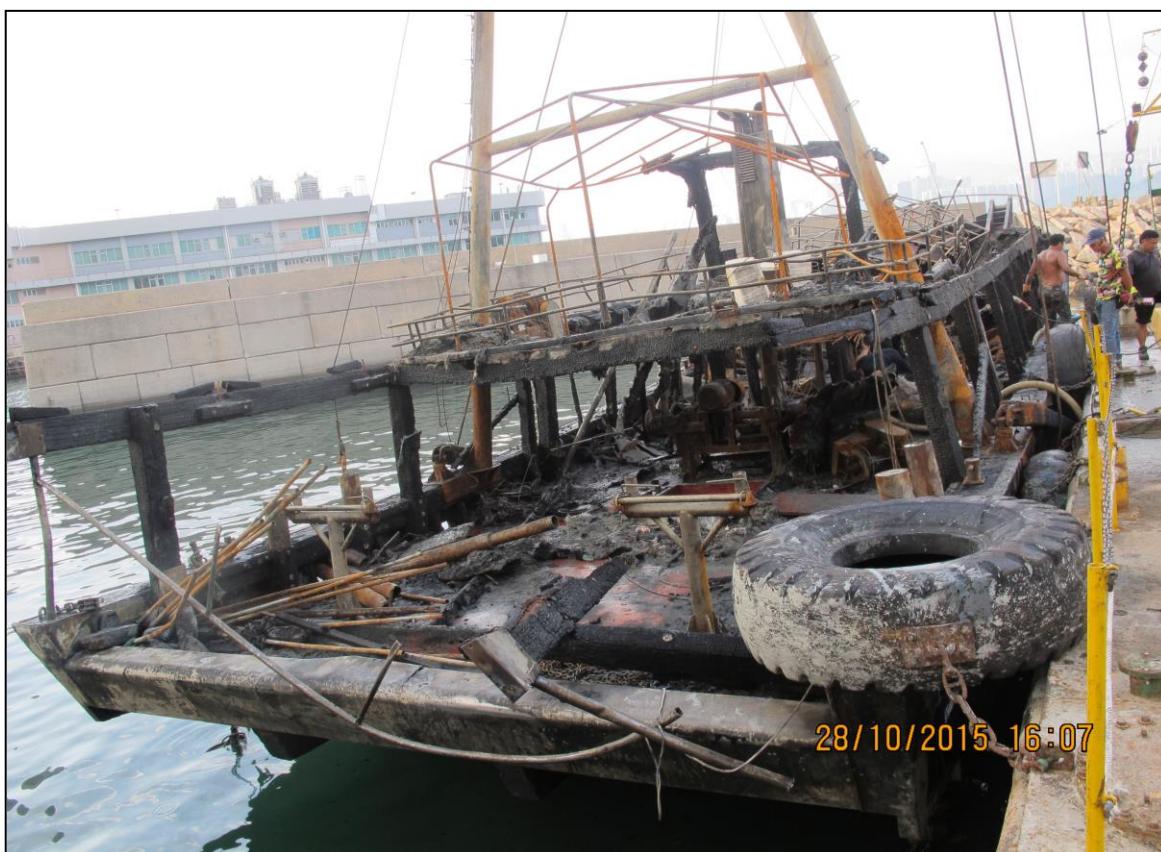
- 4.13 2015 年 10 月 28 日約 1400 時，因燒毀而沉沒的漁船 CM64923A 在筲箕灣避風塘西側出入口附近被打撈出水。（圖 8 及圖 9）

圖 8-因燒毀而沉沒的漁船 CM64923A 打撈出水時的情形

圖 9-因燒毀而沉沒的漁船 CM64923A 打撈出水時的情形

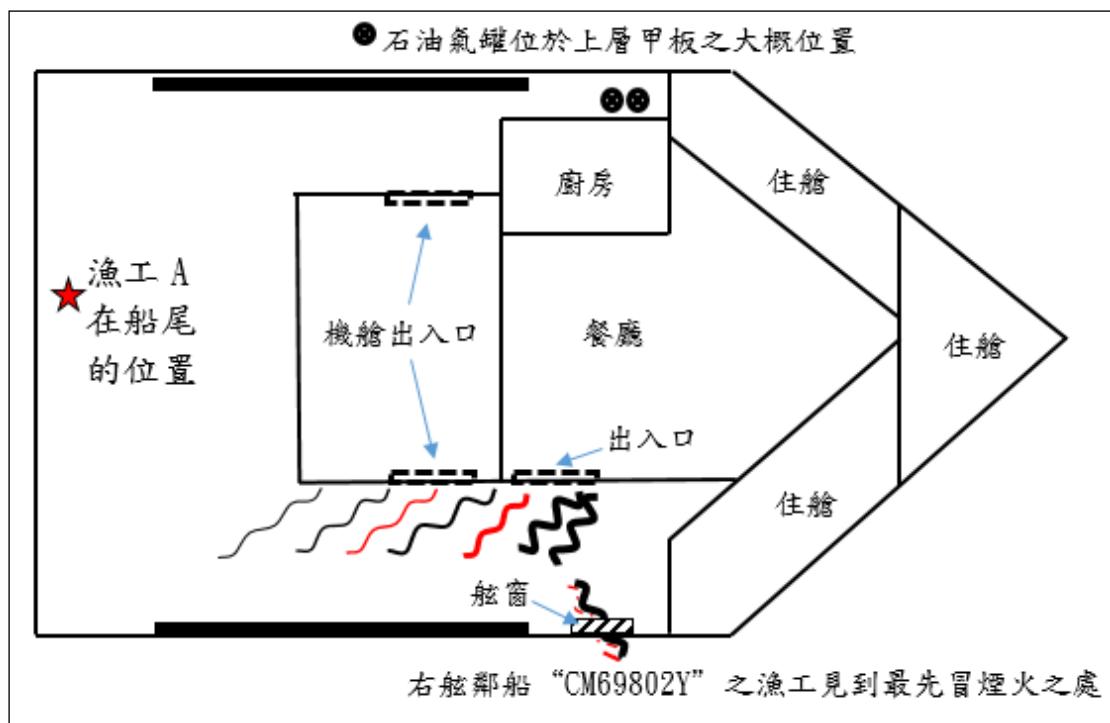
5.4 漁船 CM64923A 是木質拖網漁船，主甲板以上有兩層。上層為駕駛台，該層左舷外面放置兩罐細罐裝(20 公升)液化石油氣，通過一條約 3 米長的軟喉管連接到下面主甲板位於左前方廚房內的石油氣煮食爐具。船員住艙位於主甲板船頭部份及兩旁（圖 10）。廚房位於船員住艙後面靠近左舷，中間部份是餐廳，供船員用餐休息及活動。機艙的出入口在餐廳後面，下方就是機艙所在位置。餐廳與機艙並無直接通道，由木質艙壁隔開。機艙出入口後面是船艉甲板工作區域用作捕魚作業區，在非捕魚作業時，船員在此處做日常的工作如維修保養漁具。事故發生時，漁工 A 在這裡修補漁網。

圖 10-“肇事船”(CM64923A)主甲板佈置示意圖

- 5.12 最為嚴重的燃燒區域則位於主甲板的右前部，也就是餐廳的右部和右舷船員住艙，可以推斷該區域可能是最先失火的位置。該區域是船員生活區，推測最有可能引發火種的原因包括：船上照明系統或者家用電器的電線老化短路，家用電器的異常使用，比如長時間運轉導致的過熱，手機等的電池充電異常引起爆炸等。

- 5.13 電線短路或漏電所產生的火花及高溫可燃燒電線絕緣物料及附近的可燃物料導致火警。而在該區域有較多的衣服被禱等易燃物質，一旦被火種點燃，火勢在該狹小的空間裡迅速漫延，產生大量濃煙及烈焰。
- 5.14 漁船 CM69802Y 上的漁工聽到的從漁船 CM64923A 傳出的最初一聲爆炸巨響，有可能是電線短路發出的聲音。

- a) 船隻在避風塘內集結碇泊時，船東應安排船員定期巡查各艙室，及早發現火災隱患；
- b) 船東應定期檢測及維修船上的電力系統及設備，避免電線短路的情況出現；
- c) 船東應時刻保持船上清潔，及早妥善處理積存在船上的可燃物或油污等；
- d) 船東應加強船員對火警緊急應對及處理的訓練，使他們熟悉船上消防設備的使用方法；
- e) 船東應盡量減少易燃易爆物品存放在船上，並妥善放置，遠離火患；
- f) 有關部門應定期及因情況對避風塘內的船艇加強防火及消防的宣傳，增強安全意識，以達致防患於未然。

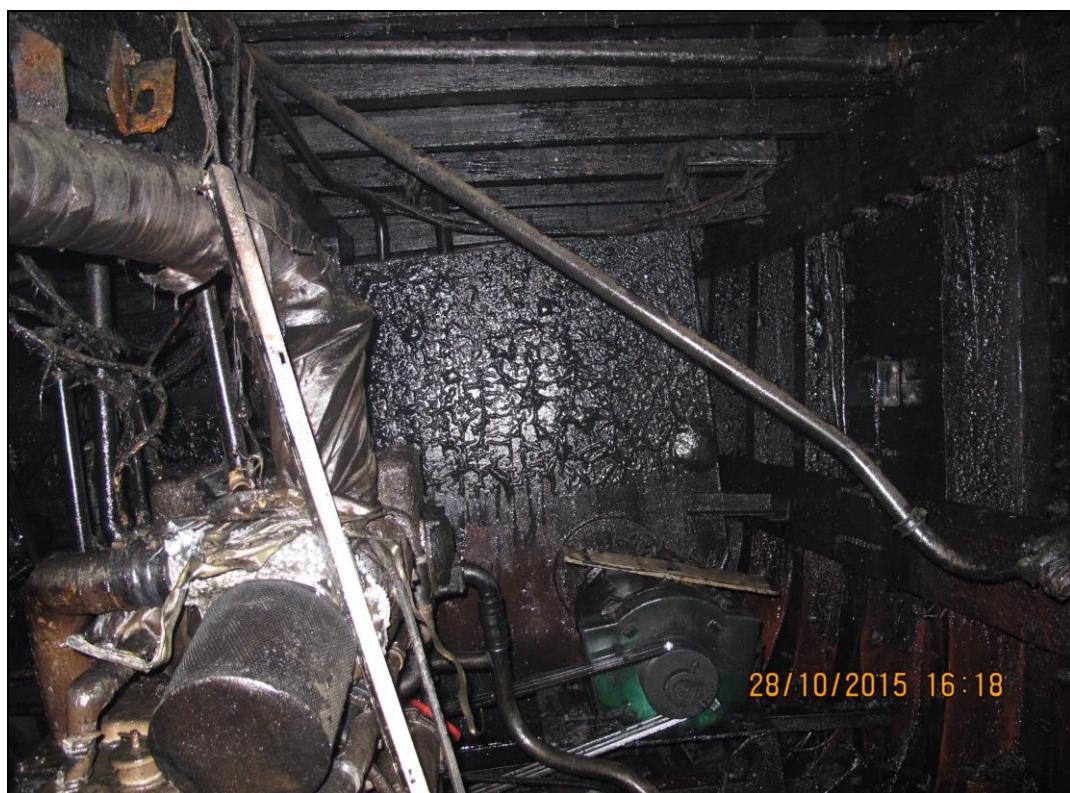
- 5.10 漁工 A 噴到濃烈的燒焦氣味，同時看見約有 2 米高的火焰從右舷船中機艙附近位置噴出，並冒著濃烈的黑煙。他強調不是燃燒柴油的氣味。因此推斷，火警始於漁船 CM64923A 的餐廳或機艙位置。而且當漁工 A 察覺火警發生時，相信已經燃燒了一段時間。
- 5.11 從打撈出水的漁船 CM64923A 燒毀後的現場發現，全船主甲板及其以上結構焚毀嚴重，駕駛台已不復存在，其它結構也只剩下少量骨架，而主甲板以下的機艙和其它艙室則相對完好，並無劇烈燃燒或者爆炸過的痕跡，可以排除機艙最先起火的可能性。

圖 11-機艙並無劇烈燃燒或者爆炸過的痕跡
