噴射水翼高速船“CACILHAS”

（幸運星）駛經西營盤對開水

域時機艙發生火警的調查報告

海事處海事意外調查組

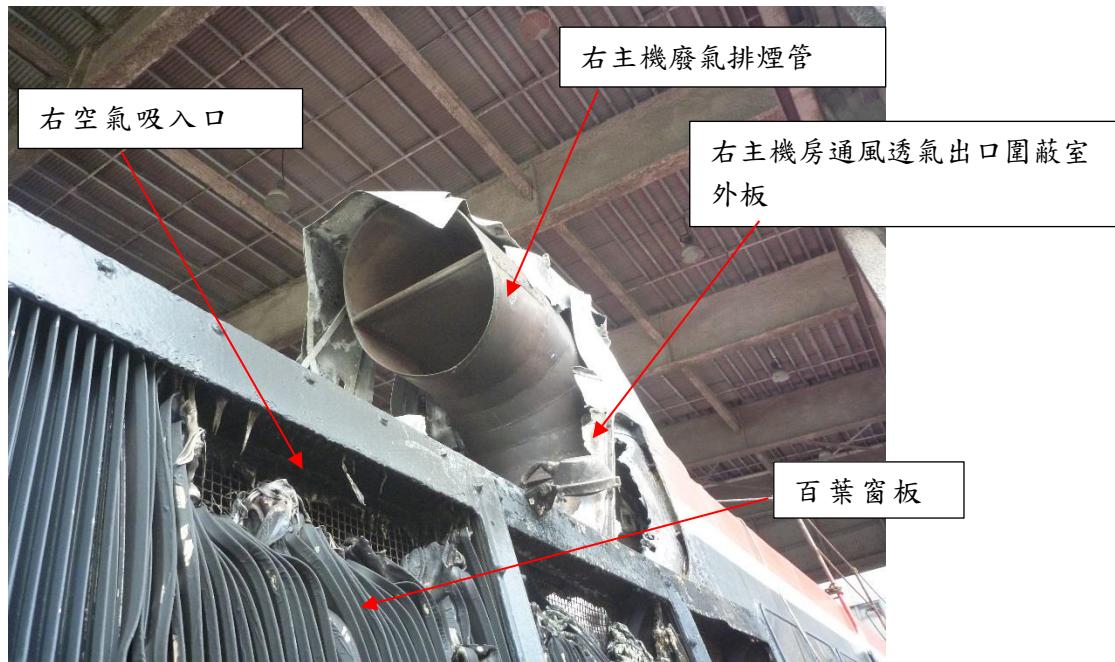
- i. 右主機房通風透氣出口圍蔽室和空氣吸入口的百葉窗板受大火高溫影響損毀嚴重；

圖 2. 右主機房通風透氣出口圍蔽室和空氣吸入口

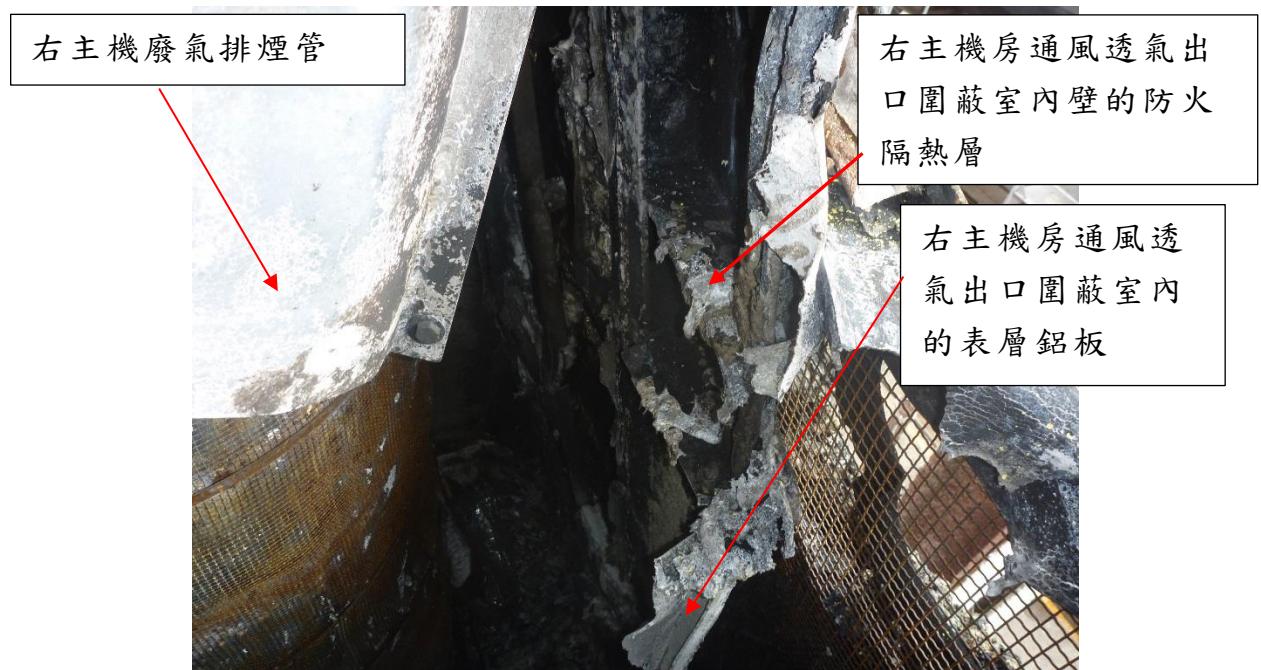
- ii. 右主機房通風透氣出口圍蔽室內壁的防火隔熱物料和表層鋁板被燒毀；

圖 3. 右主機廢氣排煙管和旁邊的右主機房通風透氣出口圍蔽室內壁

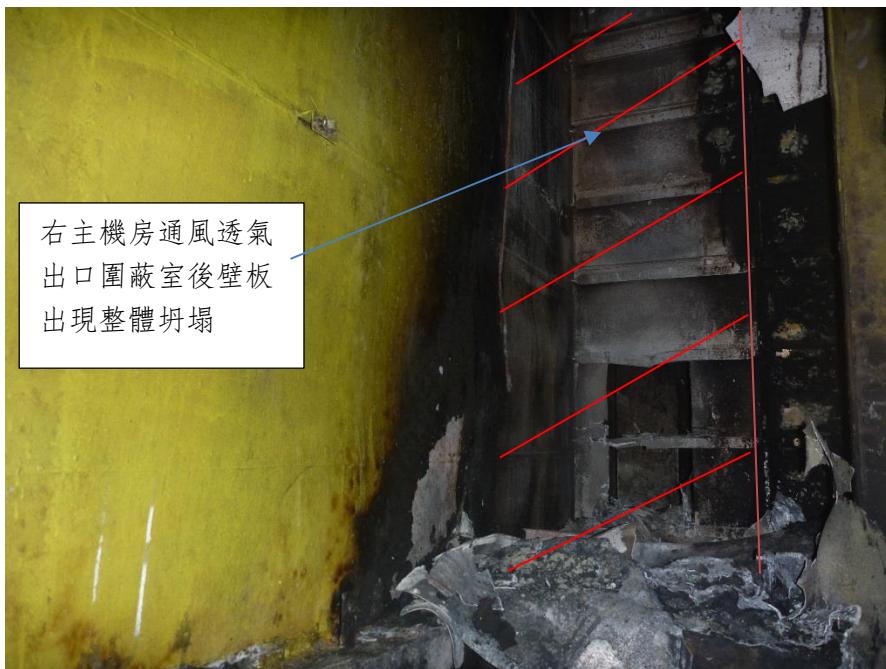
iii. 在右主機房出入口梯道內的右主機房通風透氣出口圍蔽室後壁板，由於不設防火隔熱層，受大火影響下約 4 分鐘的時間內整體坍塌。由於右主機房通風透氣出口圍蔽室在右主機房頂的甲板面入口裝設了防火風閘，所以已滿足船級社規範和國際海事組織的高速船安全規則對主機房通風透氣出口圍蔽室的防火要求；以及

圖 4. 右主機房通風透氣出口圍蔽室後壁板出現整體坍塌

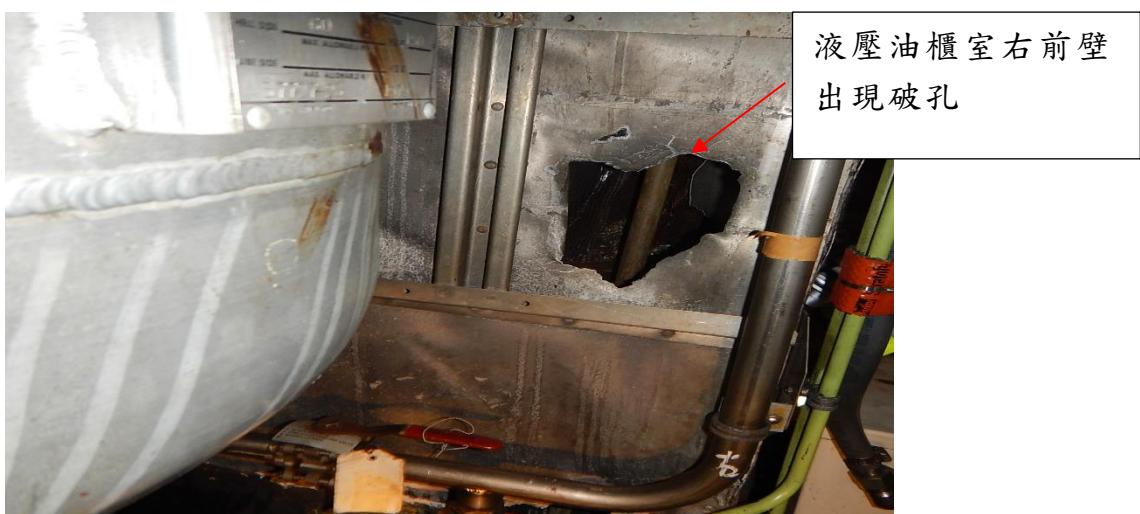
iv. 作為右主機房通風透氣出口圍蔽室一部份的液壓油櫃室右前壁亦出現破孔，相信是事後為方便檢查內裡狀況而被鑿穿的。

圖 5. 液壓油櫃室右前壁

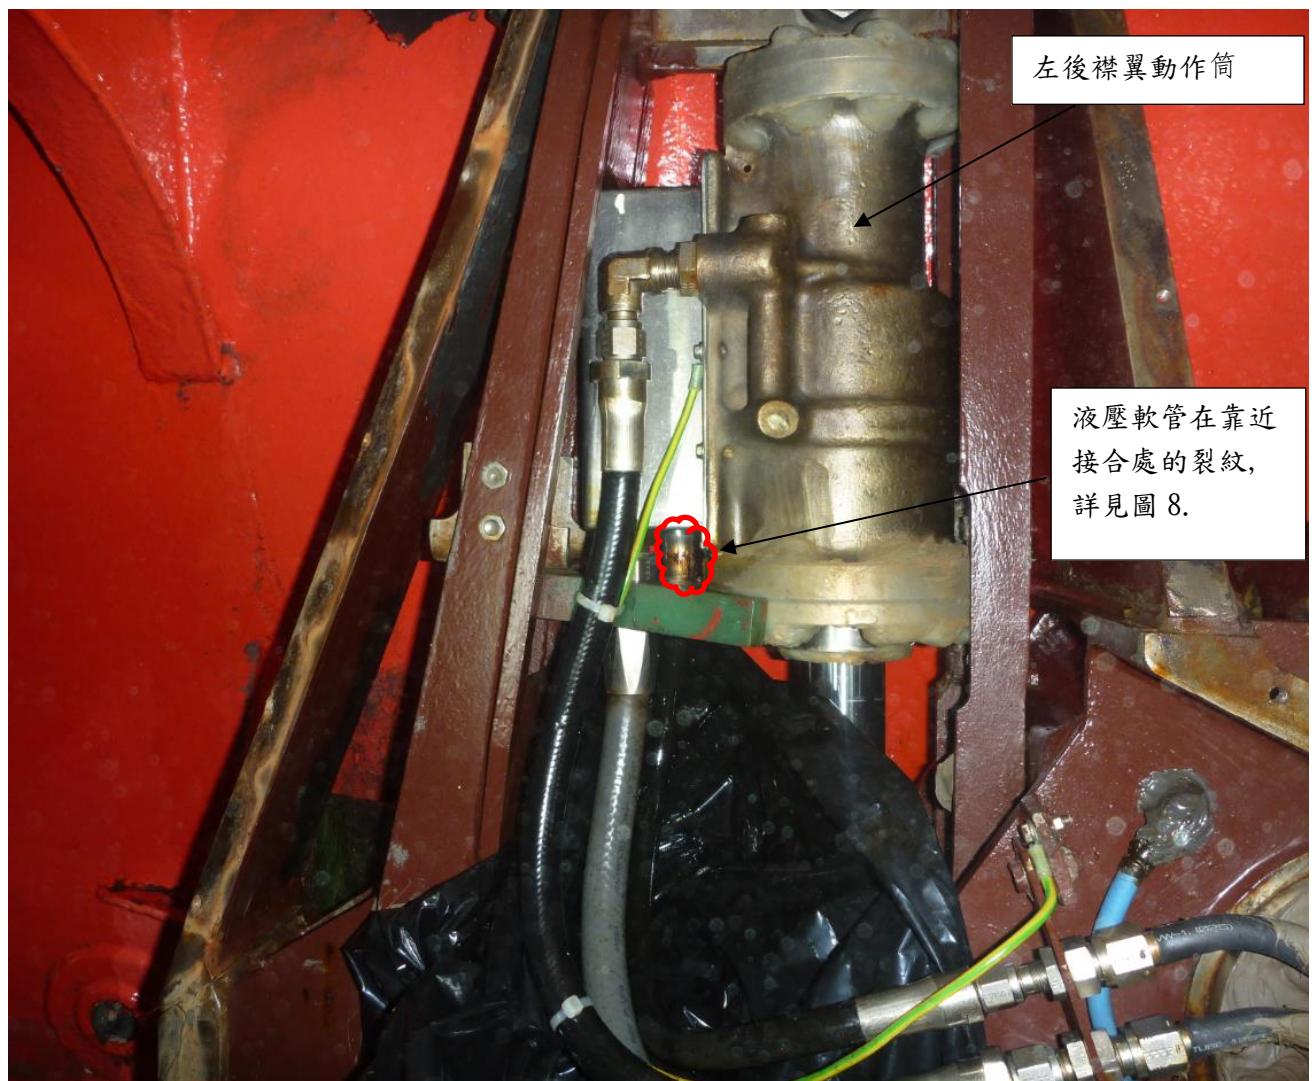
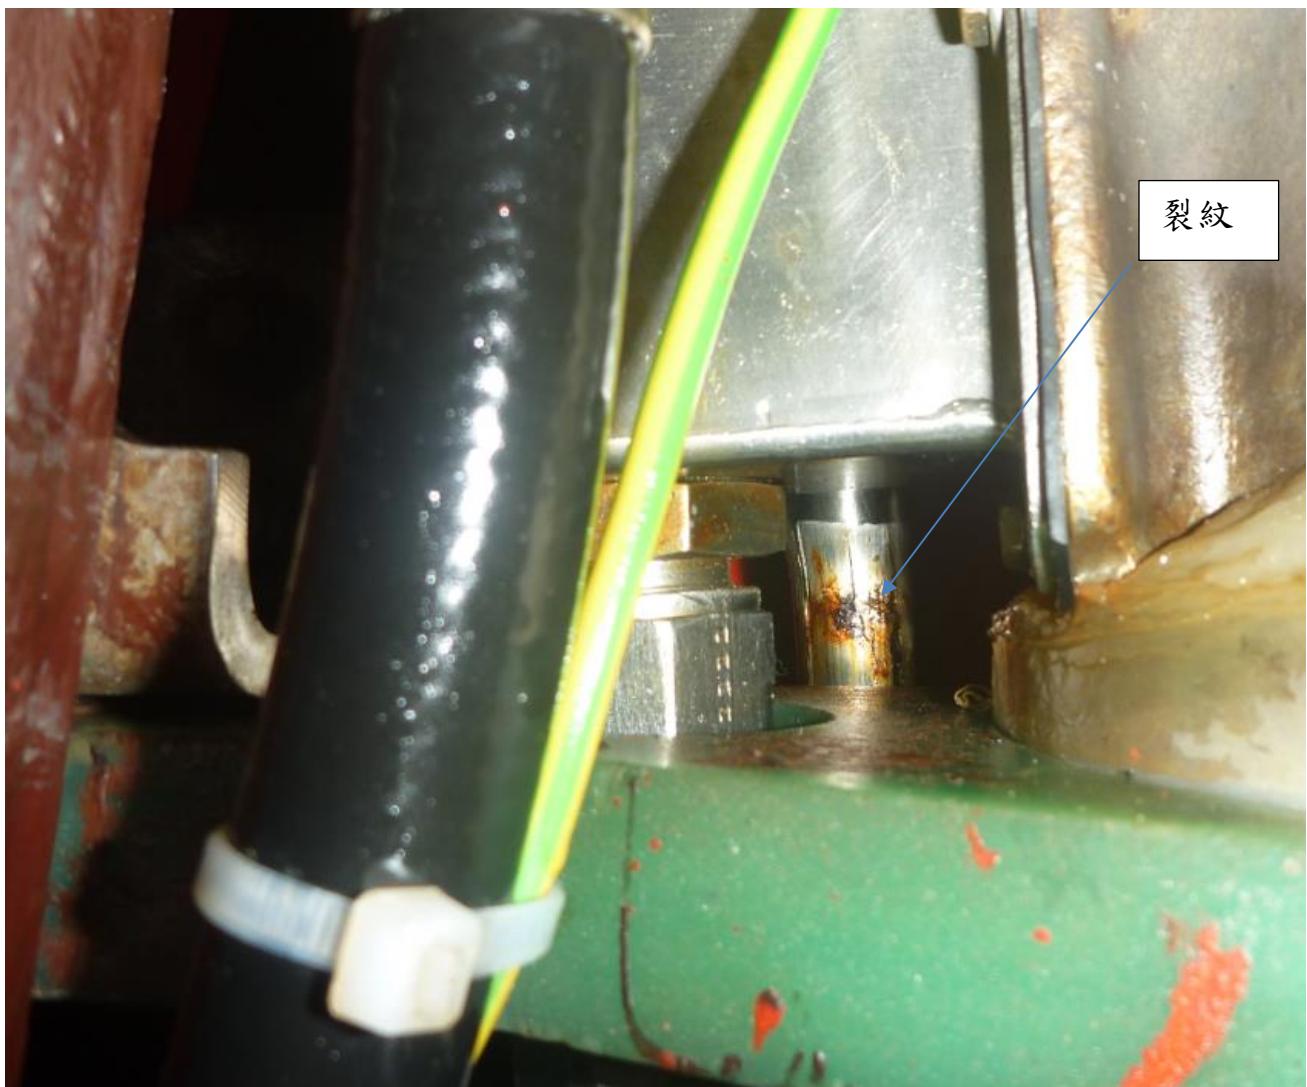
- i. 與左後襟翼動作筒接合的舷外液壓油軟管在靠近接合處出現裂紋，在工作壓力下液壓油可從裂紋處漏出（圖 7 和圖 8）。該液壓油軟管不納入定期檢驗之列，故此無法確定它的使用時長。裂紋可能是由於金屬疲勞和海水侵蝕而產生，事故發生時，裂紋可能突然加劇擴張導致漏油量加快，觸動低油位警報；以及

圖 7. 左後襟翼動作筒和液壓軟管

圖 8. 左後襟翼動作筒液壓軟管接合處的裂紋

- 液壓油管路，包括連接船外的油管應施行定期維修保養計劃，包括定期檢查，測漏及更換；
- 重新檢視液壓油管路的接頭位置和附近的隔熱物料狀況，並作出適當的改善或加強檢驗。

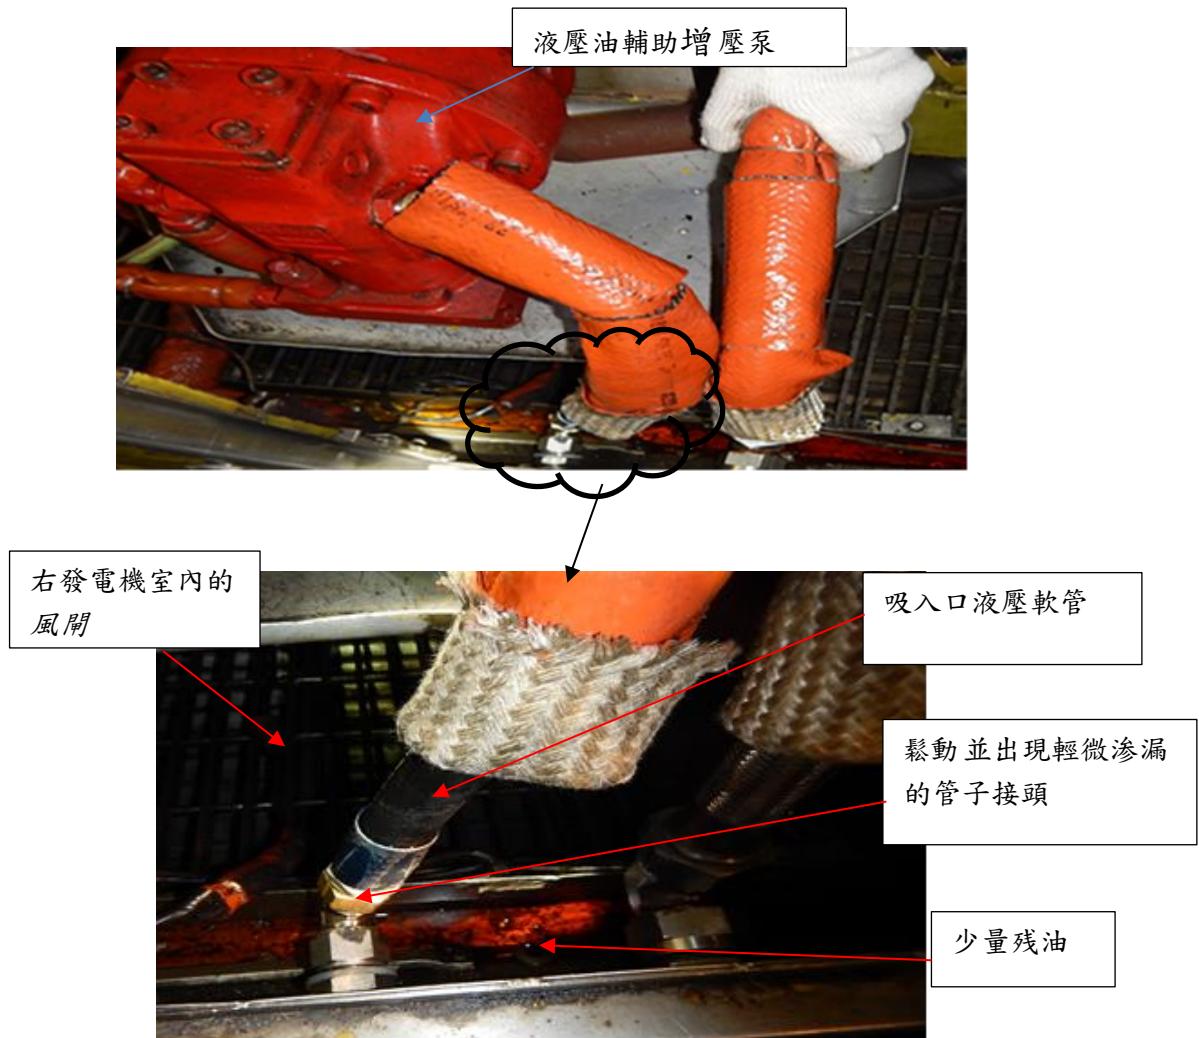
iii. 左液壓油系統的輔助增壓泵的吸入口液壓油軟管，在右發電機房與主機房之間的風閘架邊緣上方有一個管子接頭。該接頭事後在壓力測試時發現因為有少許鬆動而出現液壓油輕微滲漏。輔助增壓泵是由右發電機直接帶動，並一併位於右發電機室內。由於滲漏的接頭非常接近右發電機室內的風閘架邊緣，而該風閘架邊緣的地板經常存積少量殘油加上漏油輕微，所以輪機長在巡查漏油原頭時並未發現不正常（圖 9）。

圖 9. 左液壓油系統的輔助增壓泵和液壓軟管

- 左液壓油系統的輔助增壓泵吸入口接頭滲漏，漸漸積存在周邊的防火隔熱層內造成火災隱患，未被發現。主機運轉時，廢氣排煙管壁的高溫點燃液壓油而產生火警。

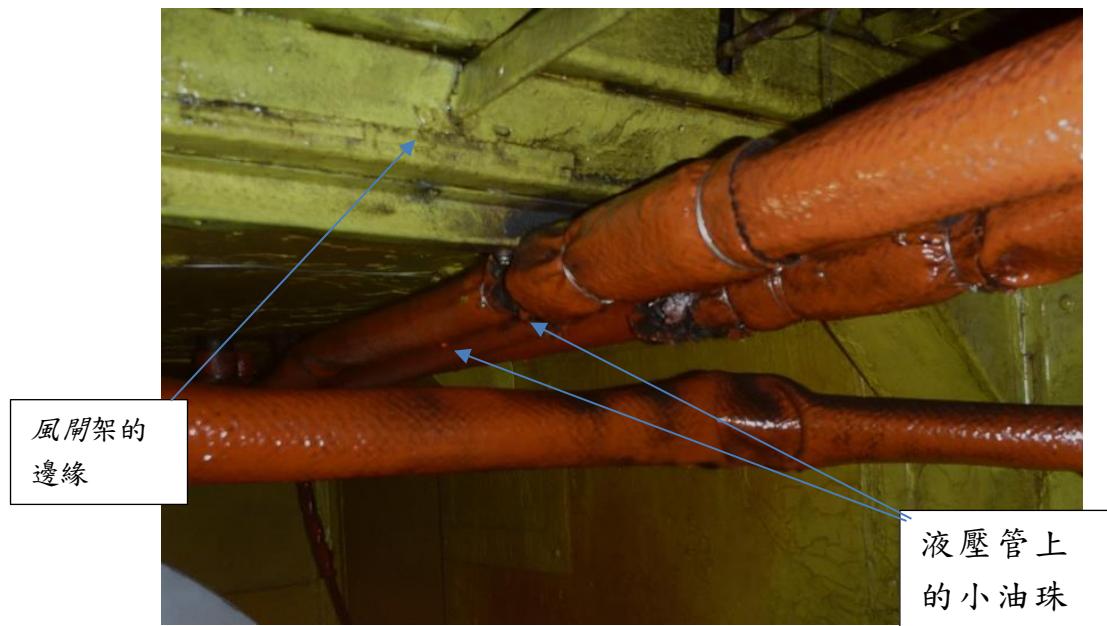
5.14 調查發現接近右主機機房頂部的管路都粘了油膜，並在管路表面出現一些倒掛的油珠（圖 10）。主機房頂部的鋁板被拆卸檢查發現，未被燒毀的防火隔熱層已浸潤透了液壓油。

圖 10. 從右主機室往上看到的右發電機室風閘

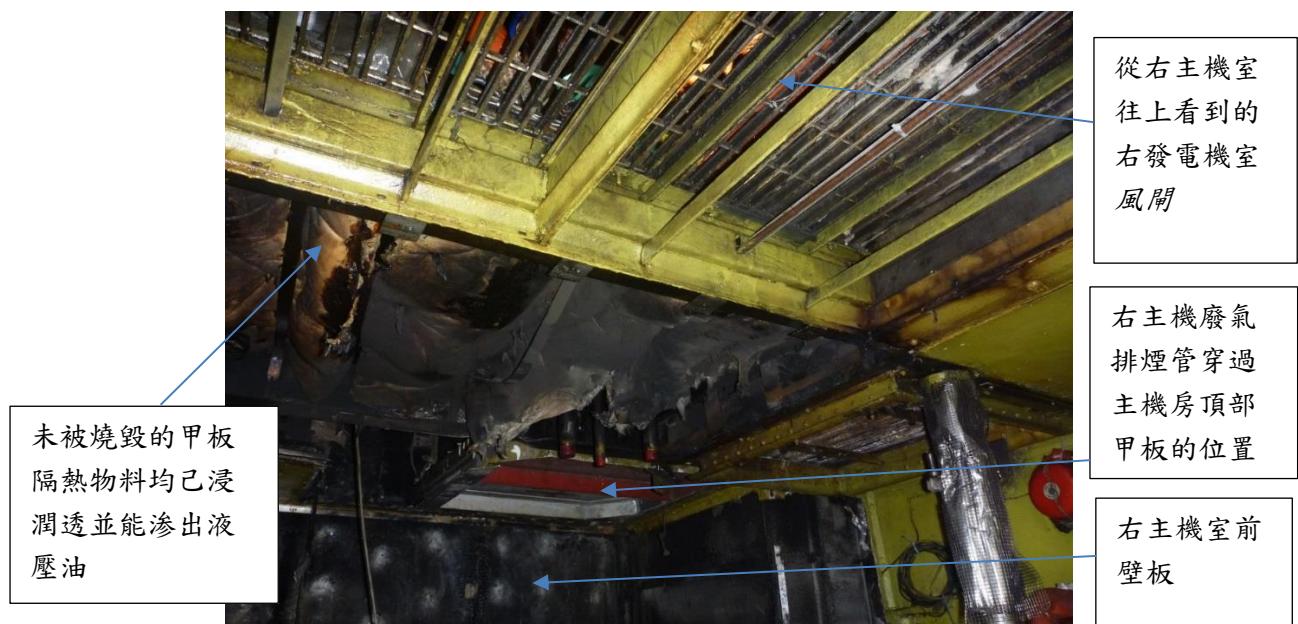
圖 11. 右主機室中的主機和機房頂鋁板等均已拆走
