2015 年 10 月 23 日被拖帶的本地
持牌非自航駁船“新財威 8”(擁
有權證明書號碼 B21878V) 的吊
臂觸碰汲水門大橋事故的調查
報告

香港特別行政區政府
海事處
海事意外調查組

2017 年 01 月 05 日

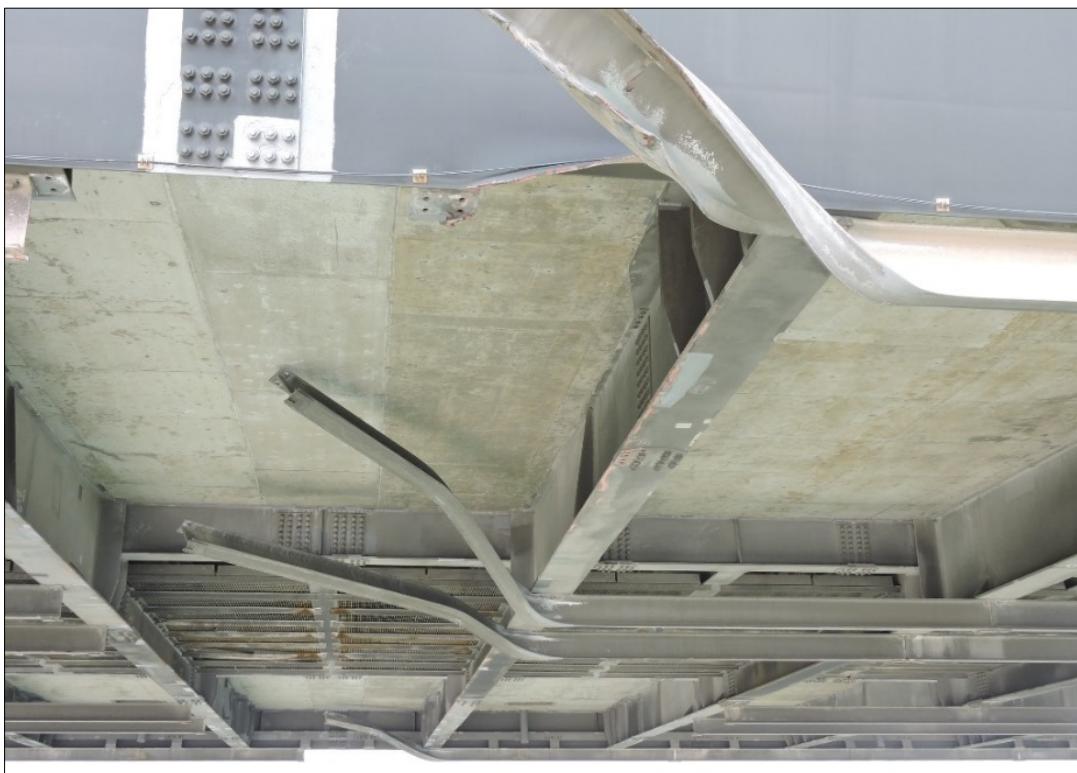
- 1.1 2015 年 10 月 23 日約 1630 時，本地持牌拖船 “EVER SHINE No.12 (下文稱 “永照 12”) 拖帶本地持牌非自航吊機駁船 “SUN CHOI WAI No.8 (下文稱 “新財威 8”)”，從大澳對出水面的港珠澳大橋工程區駛往新油麻地避風塘維修因故障不能放下的起重機人字吊臂(下文稱 “吊臂”)。
- 1.2 約 1937 時，“永照 12”從西北往東南方向拖帶行駛，當經過汲水門大橋時，“新財威 8”的吊臂觸碰到大橋底部，造成橋底金屬結構多處損壞。“新財威 8”的吊臂頂端亦受損毀。
- 1.3 拖船船長和船員，以及駁船上的船員均沒察覺觸碰事故，繼續航行。約 2200 時，“永照 12” 和 “新財威 8” 抵達新油麻地避風塘內。
- 1.4 事故發生在晚上，天陰多雲，吹東南偏東風 4 級，海浪高約 0.6 米（約 2 呎），視野良好。當時汲水門大橋區域航道暢通無阻，附近並無其他航行船隻影響拖船的航行。
- 1.5 調查發現意外的肇因如下：
- (1) “新財威 8”的船上吊臂因故障未能放下，而拖船 “永照 12”的船長卻違規地拖帶 “新財威 8” 通過汲水門大橋，是意外發生的主要因素；
 - (2) “永照 12”的船長雖然有約 17 年駕駛拖船的經驗，亦有駕駛船隻行駛汲水門航道的經驗。但他不清楚通過汲水門大橋的航行限制；及
 - (3) “新財威 8”的船員沒有確認 “永照 12”的船長是否知道該船上的吊臂因故障不能放下和本船的航行限制。

圖 4 - 觸碰造成橋底金屬結構多處損壞

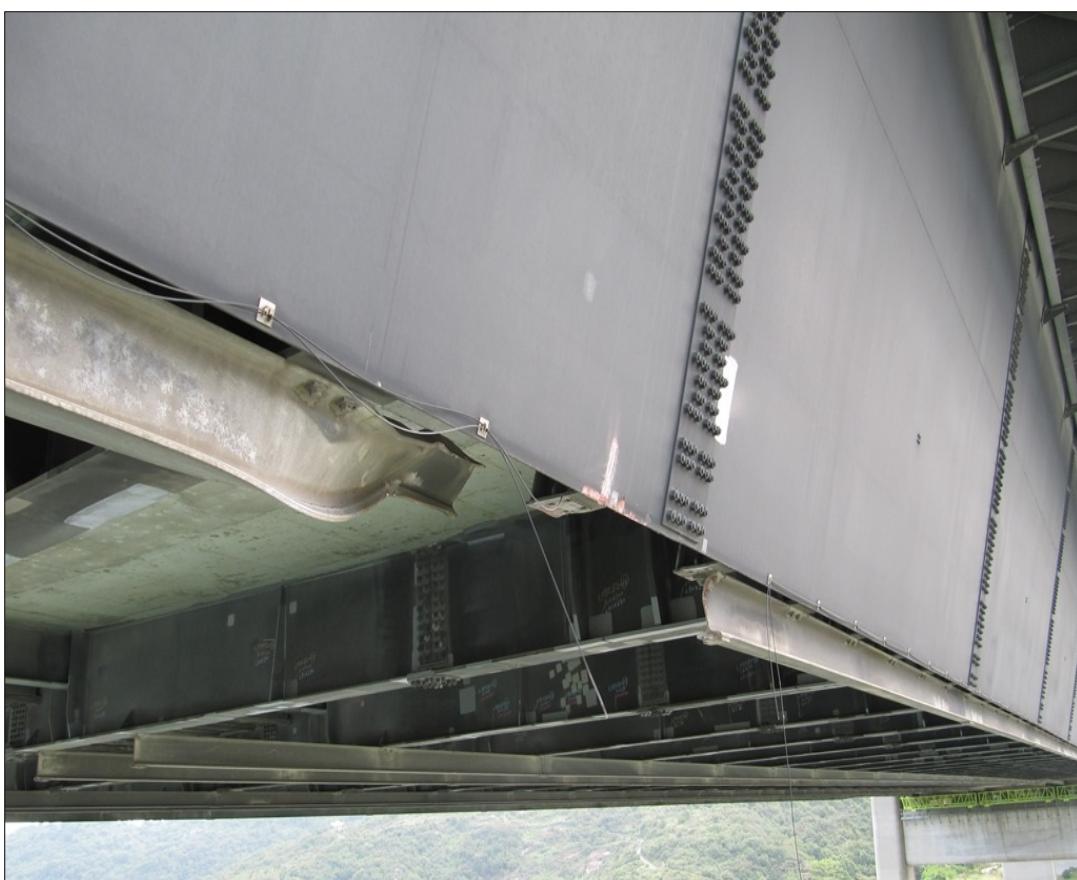
圖 5 - 橋底金屬結構多處損壞（橋底檢查維修路軌斷裂）

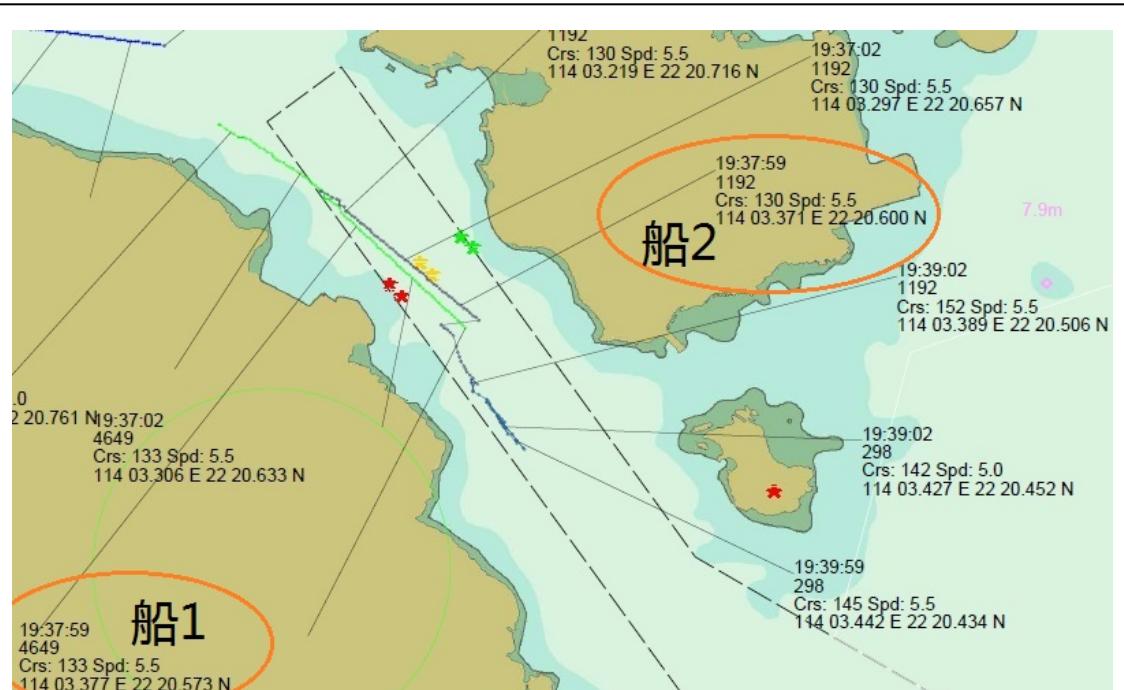
5.6 海事處船隻航行監察中心(VTC)的汲水門大橋警報系統於 2015 年 10 月 23 日約 1938 時發出警報。VTC 立刻根據規定電話報告路政署，運輸署和警務處。約 2015 時 VTC 通報海港巡邏組 (HPS) 採取行動。約 2030 時，交通基建管理合約有限公司確認大橋被船隻碰撞。VTC 經過重播雷達記錄發現約 1937 時，兩隻船一前一後經過汲水門大橋，而附近並無其他船隻 (圖 6)。雷達記錄發現這兩艘船隻最後到達新油麻地避風塘。

圖 6- 同一時間兩隻船一前一後經過汲水門大橋

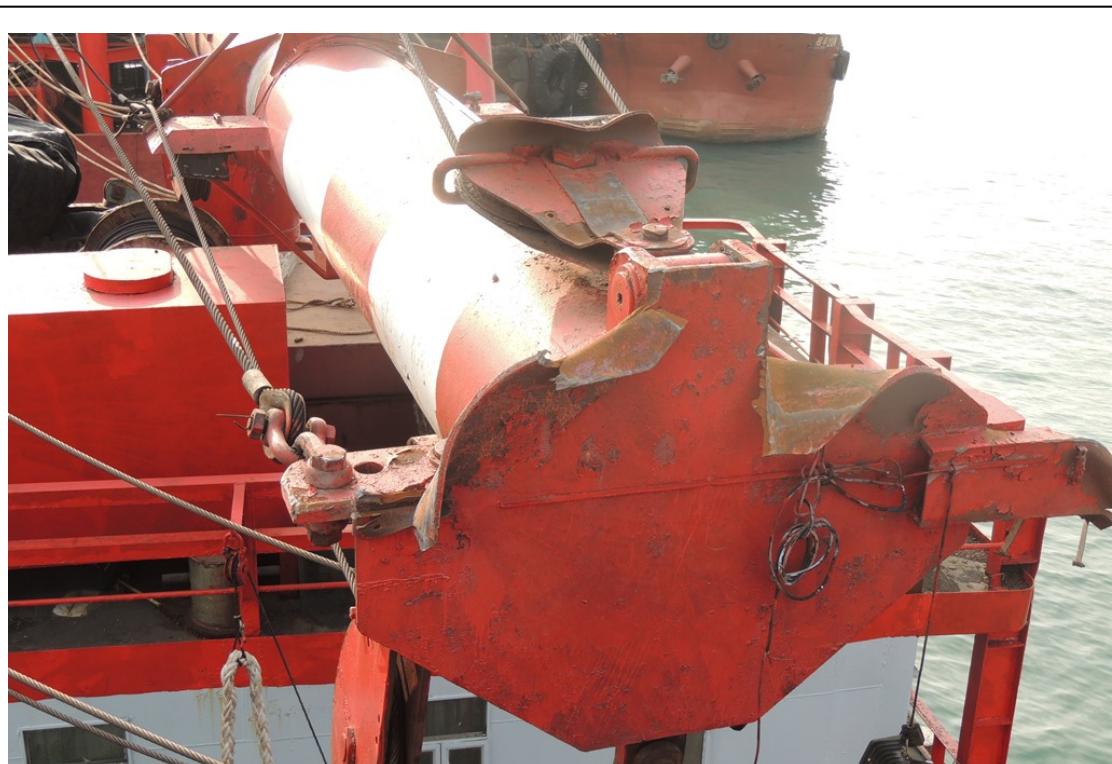
5.7 2015 年 10 月 23 日約 2200 時，海事處在新油麻地避風塘尋獲一艘懷疑涉事駁船，船名為“新財威 8”。其吊臂頂端遭受

損毀，而它的損壞狀況與躉船前進方向吻合（圖 7）。

- 5.8 現場調查亦發現“新財威 8”的吊臂因機件故障未能放下，測量發現在吊臂頂端距離水面約 46.78 米，顯然遠超出汲水門大橋的限制高度 41 米。
- 5.9 拖船“永照 12”船長於 2015 年 10 月 26 日提交給海事處的海上事故報告顯示，該船拖帶駁船“新財威 8”於 2015 年 10 月 23 日約 1937 時通過汲水門大橋時，交通暢通，附近無其他船隻。
- 5.10 因此確定，涉事駁船為“新財威 8”，當時正被拖船“永照 12”拖帶通過汲水門大橋，由於其吊臂距水面高度超過限制高度 41 米，達到 46.78 米而觸碰大橋，造成事故。

圖 7- 艇船“新財威 8”吊臂頂端發現損毀

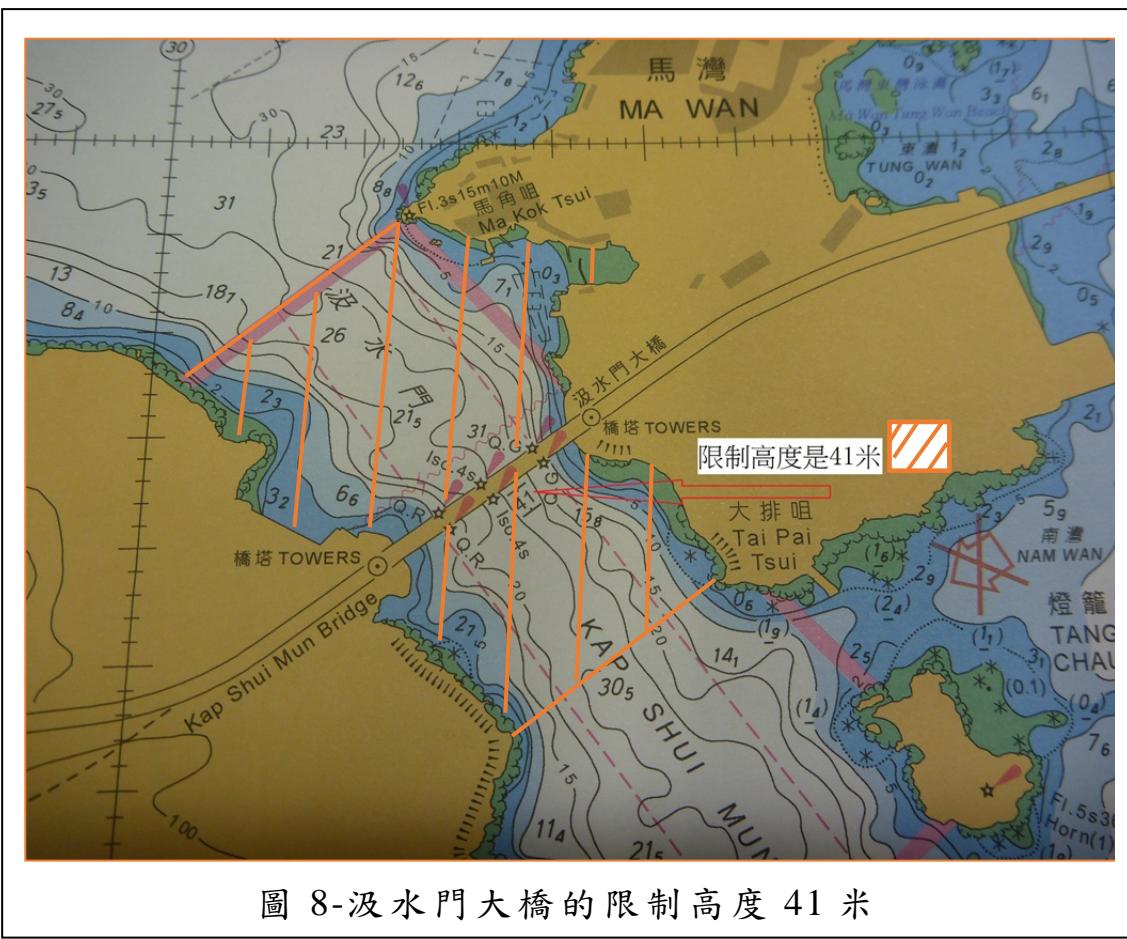
- 5.11 根據《商船（本地船隻）（一般）規例》（第 548 章，附屬法例 F）第 19(2) 條規定，所有本地船隻，其高度超過 41 米（自海面起計），均不得進入《船舶及港口管制規例》（第 313 章，附屬法例 A）附表 5 第 14(b) 段所指明的汲水門大橋管制區域（圖 8）。此外海事處亦規定凡船上吊機高度／吊臂長度達 35 米或以上的本地船隻，也不得進入、通過或停留在該管制區域（圖 8）。
- 5.12 駁船“新財威 8”的船舶資料顯示，其吊臂長度是 43.98 米。海事處已在“新財威 8”的運作牌照條件欄內註明不得進入汲水門大橋附近區域。
