2015年10月25日香港註冊噴  
射水翼高速客船“HORTA”  
(海皇星)於小鴉洲西北水域  
觸碰水下不明物體的調查報告

香港特別行政區政府  
海事處海事意外調查組

2016年12月28日

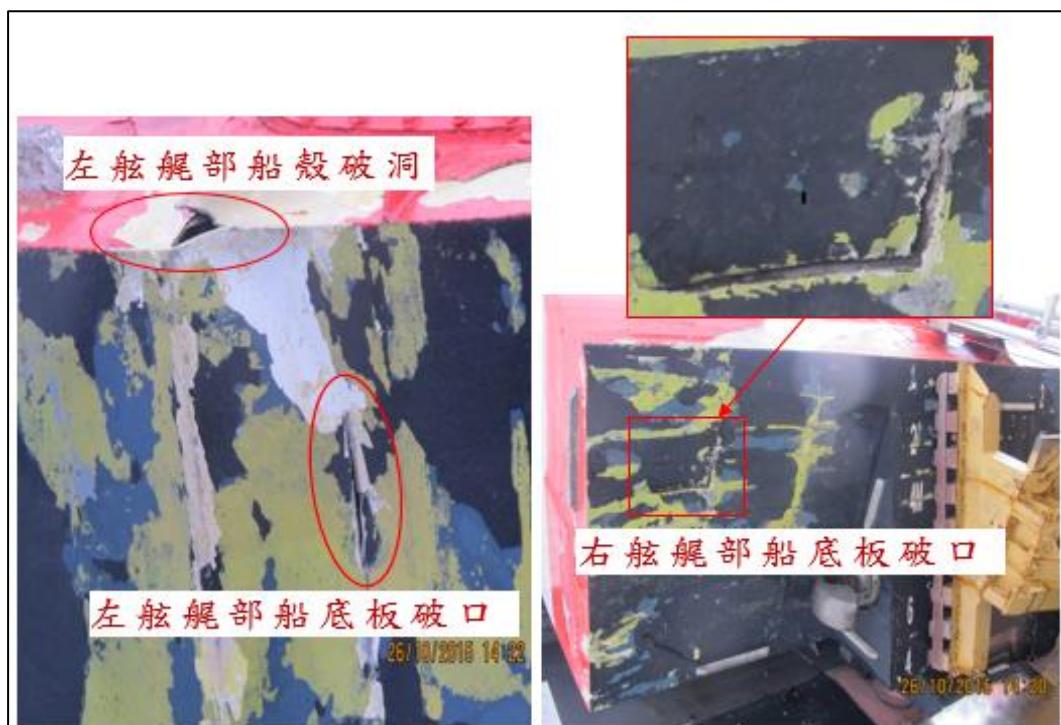
- 4.7 此時，海皇星突然出現明顯的抖動，船隻急速從翼航模式墮落水面，接著船體發生一起強烈震動，大部分乘客被拋離其座位及被散落物件撞擊受傷，同時船速減慢，船隻失去電力供應，兩台主推動機自動停止運行。

圖 5. 事故發生後，海皇星左右舷艉部船殼和船底板變形及破損

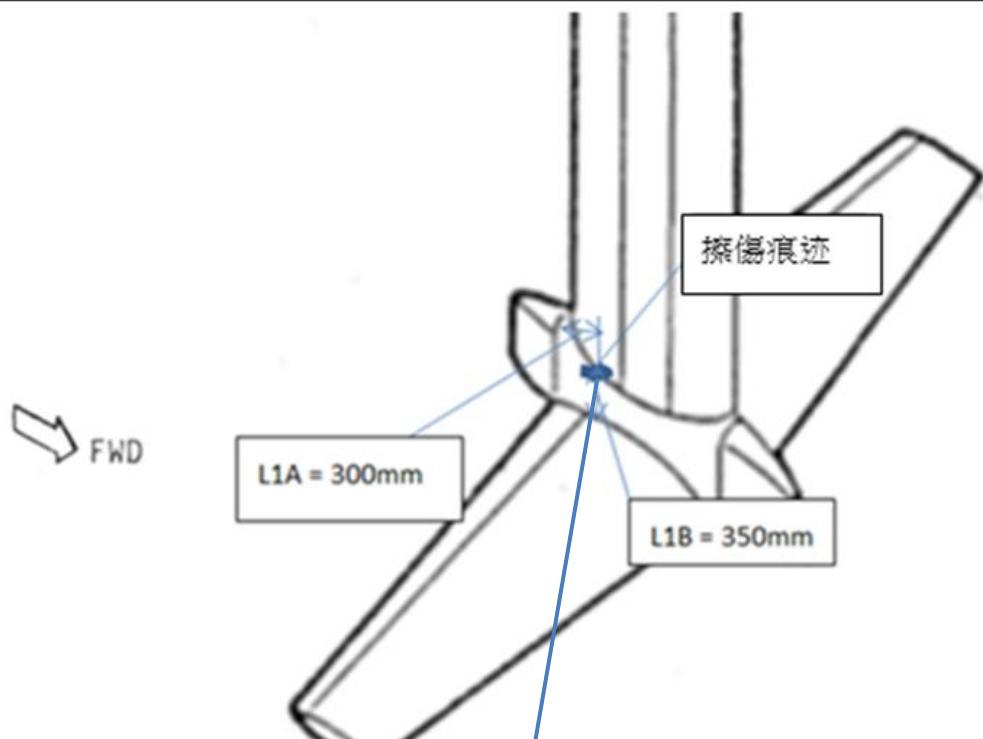
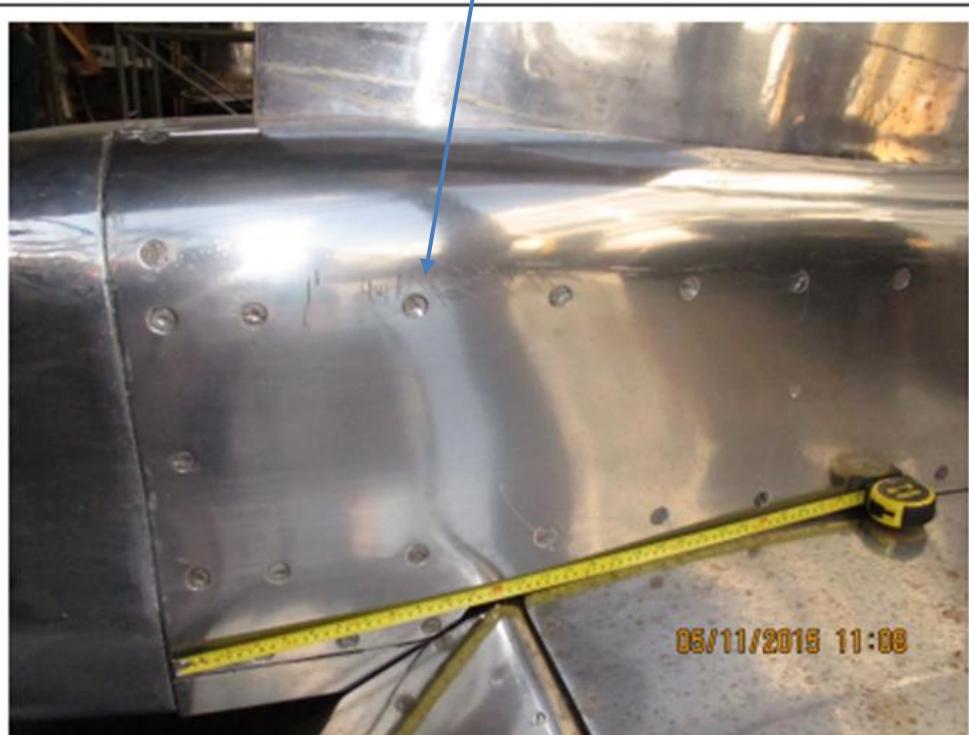
擦傷痕迹

圖 9. 海皇星的前水翼及翼柱的擦傷痕迹

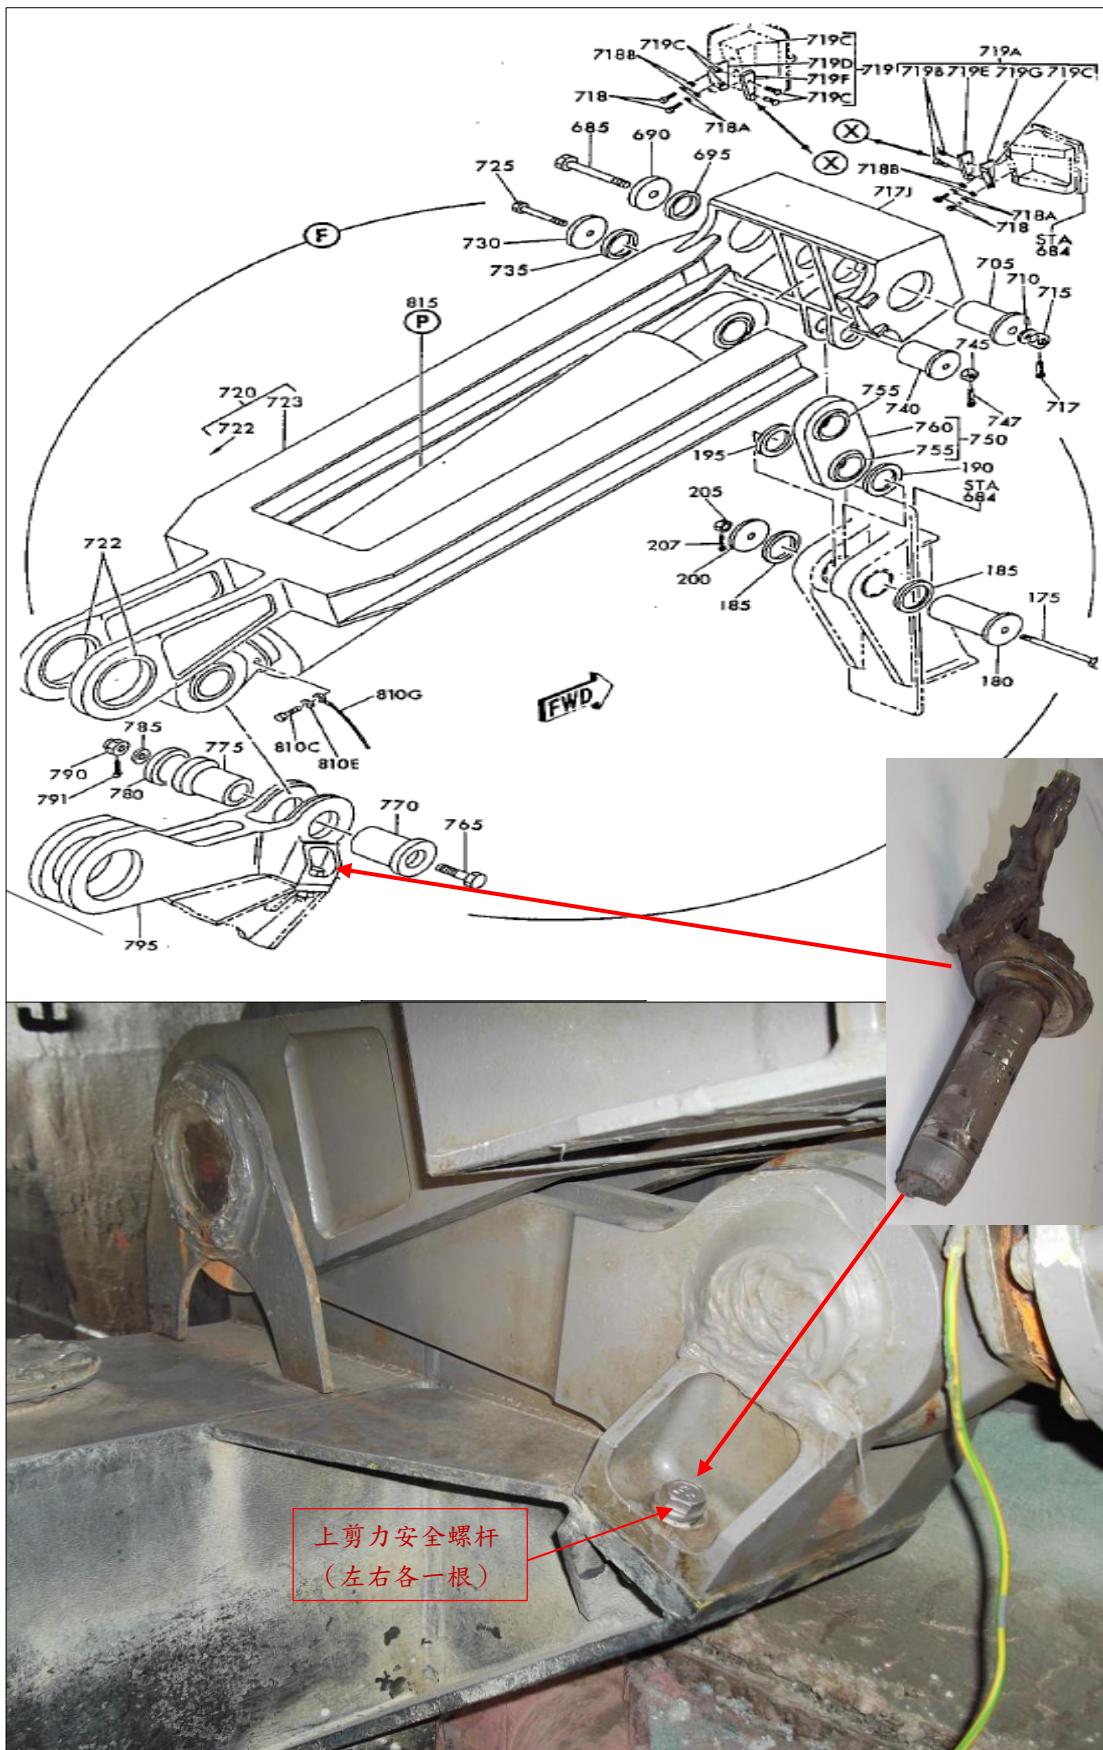
- 5.18 在本次事故發生後，發現後水翼有撞痕。後水翼因受到撞擊而導致後水翼中間支柱的下剪力安全插銷斷開，後水翼也因此發生了移位往後翹高(圖 11, 圖 12 和圖 13)。
- 5.19 由於上部左右兩根剪力安全螺杆相對下剪力安全插銷細小許多，任何巨大撞擊力主要由下剪力安全插銷來承受。
- 5.20 事故後，海事處委託香港理工大學機械工程學系對海皇星後水翼固定保險銷（即下剪力安全插銷）斷裂故障進行了實驗分析（詳情參見本報告附件一）。

圖 11. 上剪力安全螺杆斷開

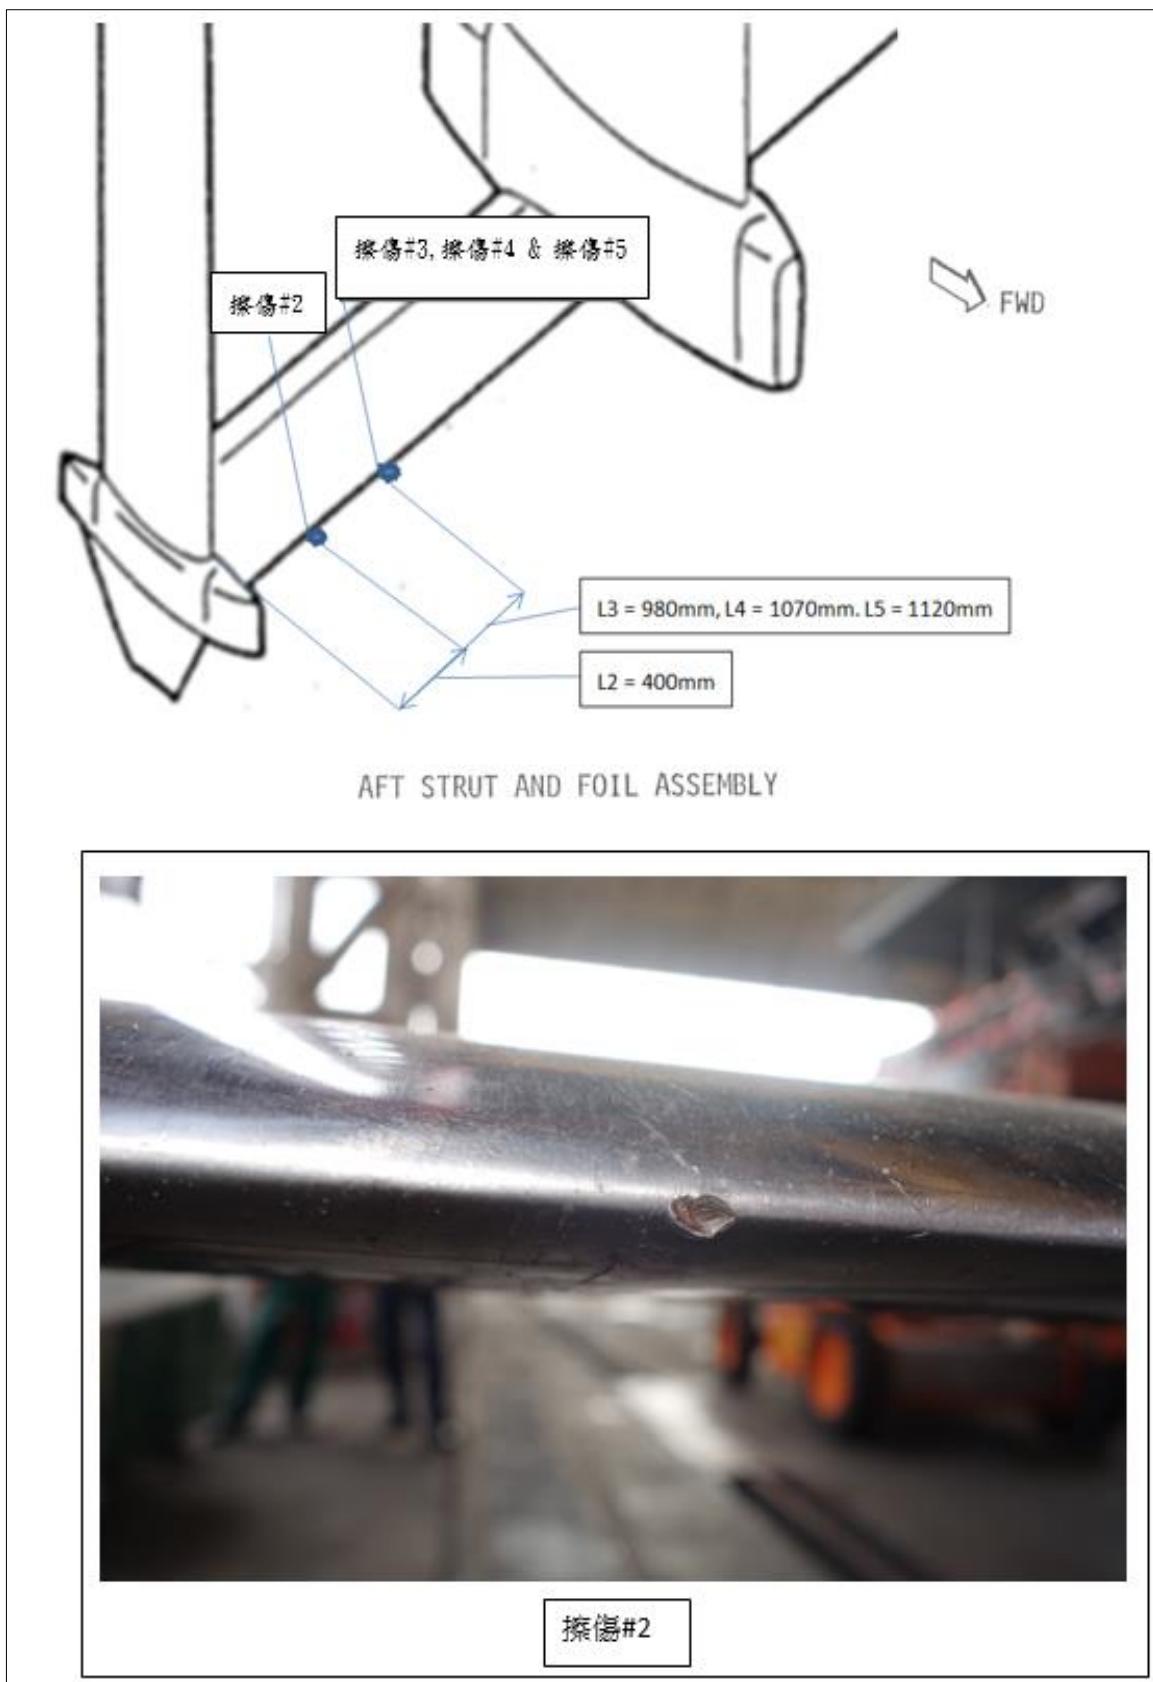
- 5.21 該實驗分析報告顯示，下剪力安全插銷的斷開表面發現比較平直光滑並滿佈拋物線形而瘦長的酒窩狀波紋，這些波紋都是向  $20^{\circ} \sim 30^{\circ}$  的斜角方向所撕裂產生的，證明斷裂是由瞬間巨大的撞擊所引致。由於從後水翼所受的擦傷而計算出的撞擊力是遠超過下剪力安全插銷的承受力，所以可以確定下剪力安全插銷的斷開是由於船隻在高速行駛時後水翼撞到硬物所引致的。

圖 12. 海皇星後水翼擦傷#2

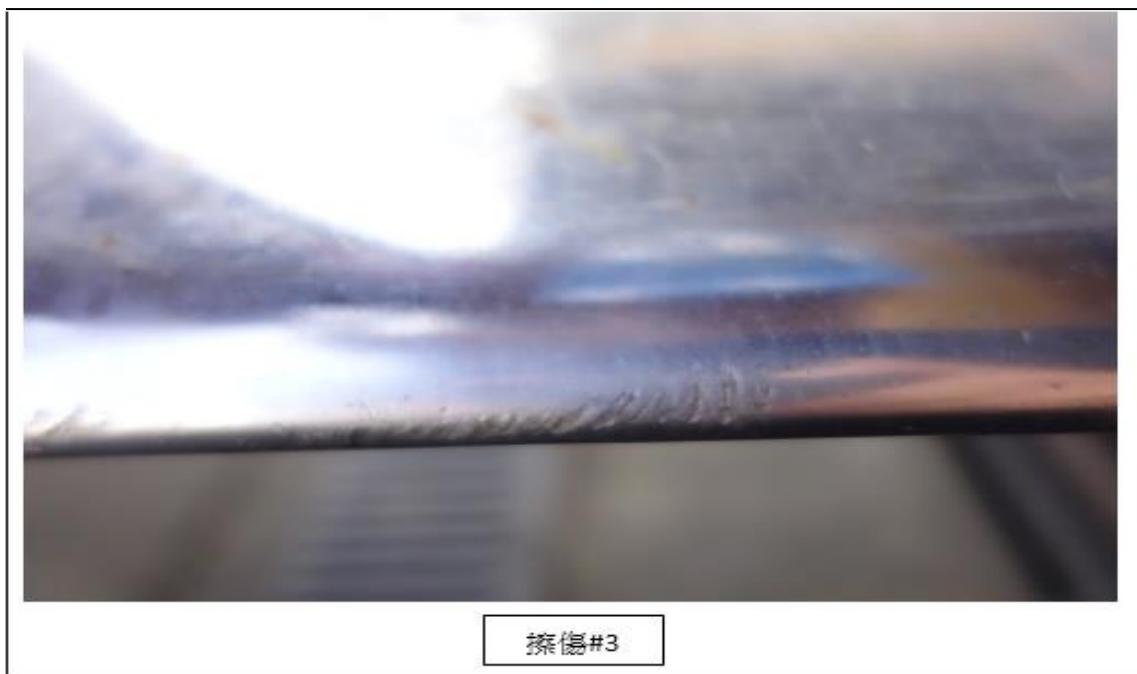
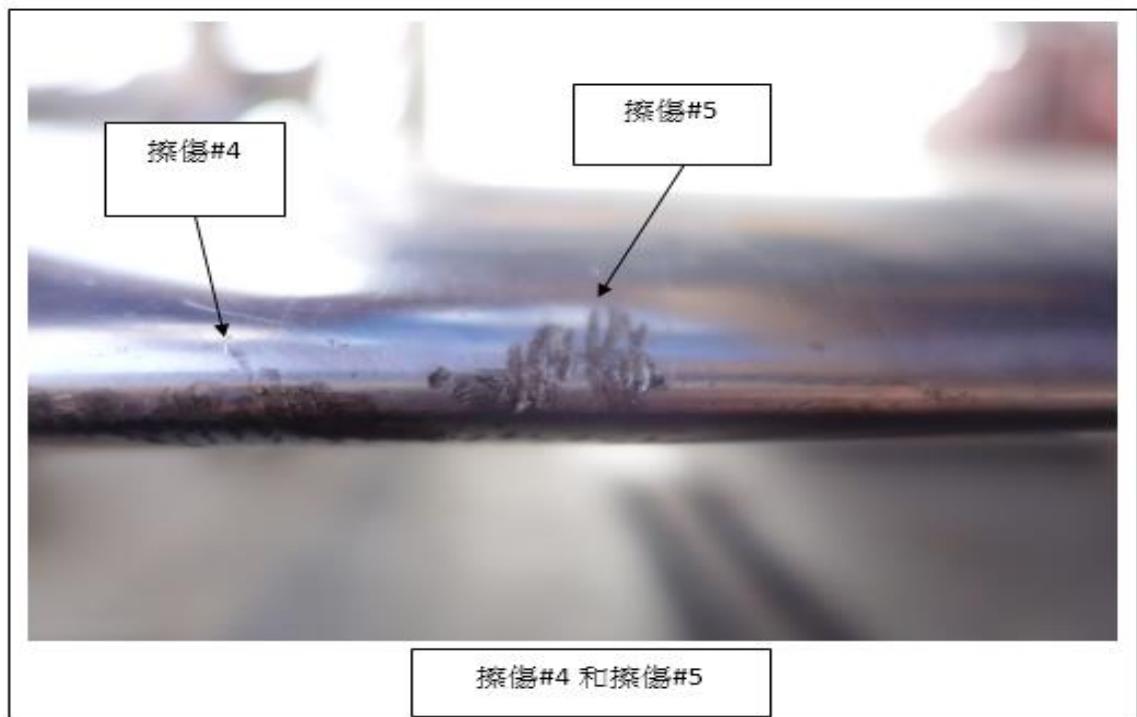
- 5.22 由於後水翼的下剪力安全插銷已斷開，後水翼向後移位並翹高。最後，船隻失去升力而變成向水面插入。同時，移向後的水翼擋水造成阻力，而後水翼的移位同時造成位於艉中柱的吸水通道和船體底的吸水口分開，導致位於船體底部的吸水口吸到空氣，以致主機空轉超速停機 (Overspeed Shutdown) 使船隻失去推進力。主配電板的底座橫樑亦受船體向下插時的沖擊所影響而變形並引致主配電板保護斷路器跳閘，使船隻失去正常電力供應，而須靠應急電源供電。以上各種因素導致高速航行中的海皇星突然墮落水面及急停和短暫停電。

圖 13. 海皇星後水翼擦傷#3, #4 和 #5

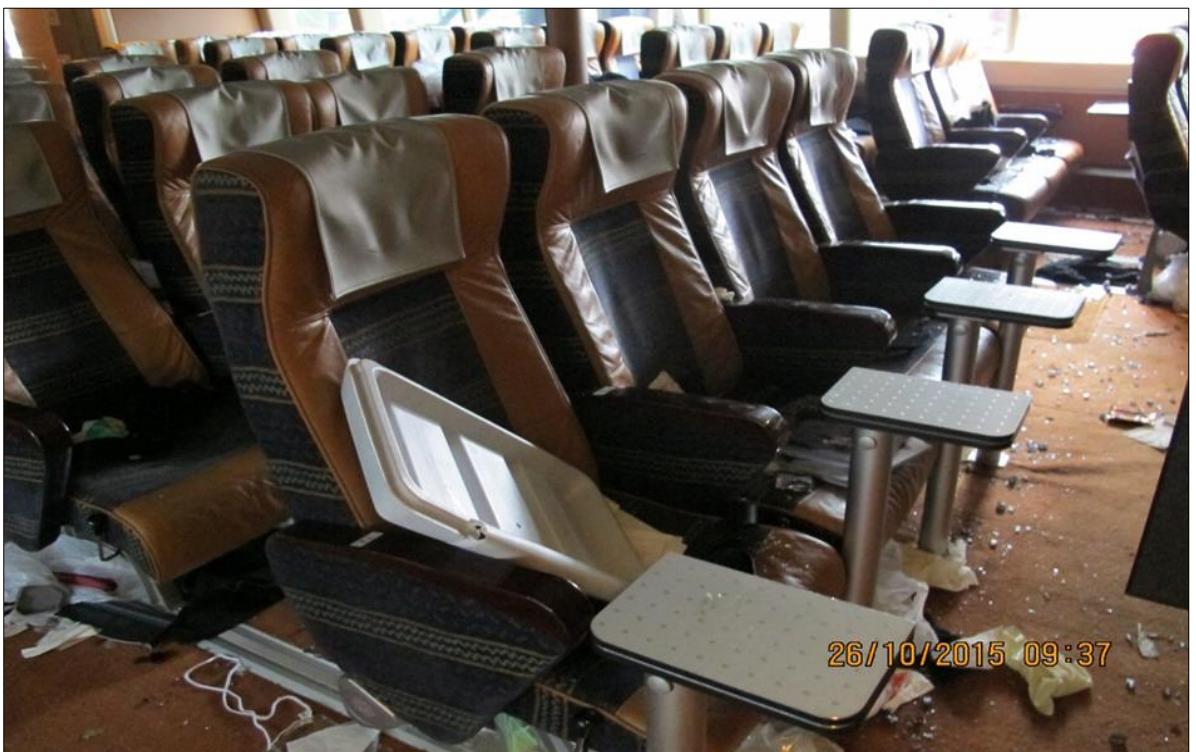
- 5.25 開航時，並在以水翼起飛前，船長都使用了船上的視像和聲音廣播系統播放安全注意事項，例如如何穿著救生衣，緊急逃生路線等，特別提示乘客繫好安全帶，不要隨意走動，並約每二十分鐘重複提醒一次。但是據艙務員及水手所述，雖經口頭勸喻，仍然很少有乘客在就座時會按要求妥當繫上安全帶。這也是最近幾年發生的類似事故造成多數乘客受傷的根本原因。
- 5.26 事發後的檢查發現，客艙座椅狀態完好，只有極少數椅背的小桌板支撑件斷裂，並沒有發現安全帶損壞(圖 14)。
- 5.27 部份乘客在意外發生的時候，被拋起並摔倒在地板上或猛烈地碰撞在前排座椅的椅背上或周邊的物體上，因而受傷。並有一些個人物件如嬰兒車，背囊飛出散落一地。

圖 14. 客艙座椅狀態完好

- 高速客船在航行時，應不時作出廣播，艙務員要經常提醒船上人士應留在座椅上並扣好安全帶，如非必要，不要隨意在船上走動；及
- 高速客船在開航前，乘客攜帶的大型行李應固定好，防止移動。

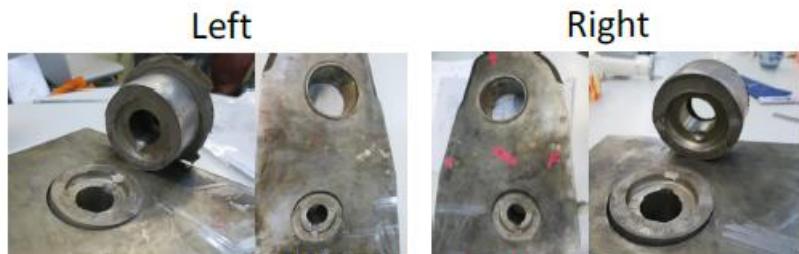
經香港海事處的要求，香港理工大學機械工程學系承擔了諮詢服務，調查噴射水翼高速客船海皇星於 2015 年 10 月 25 日所發生的意外事故的原因(圖 1)。用於固定後水翼的保險銷在操作位置斷裂是故障的根本原因(圖 2)。斷裂後的保險銷不能讓後水翼維持正常位置以舉起渡輪，導致事故和傷害。由於在現場調查中沒有發現撞擊物體，因此會透過化驗方法去調查故障是否是由意外撞擊所引致。根據香港特別行政區海事處所提供的證據顯示，事故可能由斷裂的保險銷 (圖 3)和後水翼的表面上的壓痕和劃痕引起(圖 4)。為了判斷壓痕和劃痕是否可以有顯著衝擊力破壞保險銷，保險銷的碎片及有壓痕的水翼金屬片已通過微硬度測試和化學成分分析。此外，保險銷的碎片進行了仔細的研究，用於識別裂紋的擴展。最後，透過理論分析以查證該水翼金屬片的損壞是否會導致保險銷的斷裂。

圖 3：破碎的保險銷

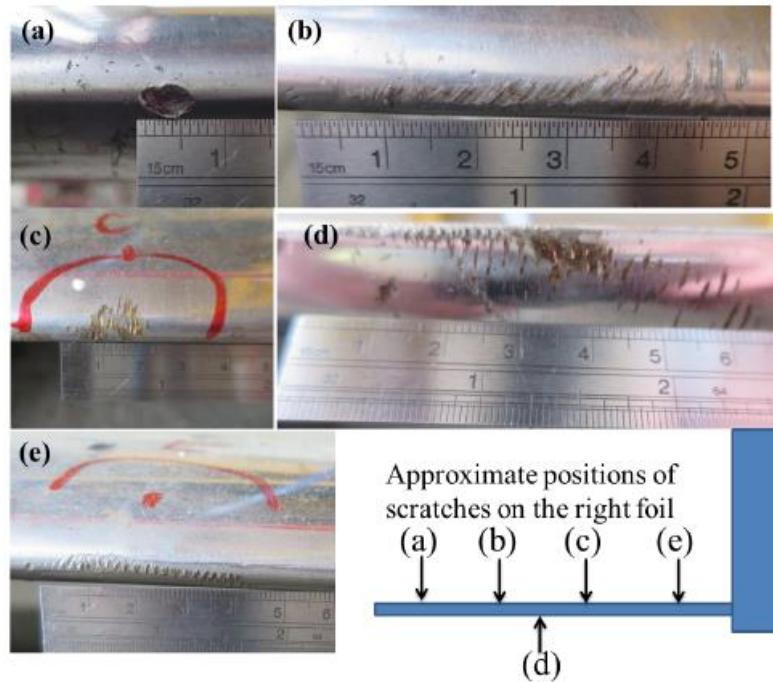
圖 4 (a) 表示一個嚴重壓痕的標誌。該標記的寬度是 6 毫米和高度約為 4 毫米。該標記是橢圓形具有約  $\pi \times 6 \times 4 / 4 = 18.84 \text{ mm}^2$  的區域。按水翼金屬片材料的硬度，這是 2960MPa 所計算(第 3.1 節)，該所需要正常的力約為：

圖 4 (b) 表示出一個寬度至少為 20 毫米和幾個劃痕的寬度約為 1~3 毫米。我們的觀察是，有三個 1 毫米的劃痕，1 個 2 毫米劃痕，一個 3 毫米劃痕。該正常力度：

圖 4 (c) 示出了兩個寬劃痕。它們的寬度都為約 6 毫米，並基於所述刮擦試驗以估計法向力。需要注意的是 10N 的法向力可以留下  $137 \mu\text{m}$  ( $0.137 \text{ mm}$ ) 的寬度劃痕，並且法向力成比例地留下劃痕或壓痕標記寬度的平方，因此這兩個 6 毫米劃痕產生的正常衝擊力：

圖 4 (d) 示出一個大的寬度約 10 毫米，約 25 窄小劃痕，約 1 毫米的寬度。該法向力產生的正常衝擊力：

圖 4 (e) 示出了一些壓痕/劃痕。他們重疊在 30 毫米寬。它們的高度為約 2 毫米。因此，如果他們被視為一個單一的縮排，即  $30 \times 2 = 60 \text{ mm}^2$ ，法向力為：

從劃痕估計總法向力比約  $56 + 40 + 222 + 178 = 496 \text{ kN}$ 。這遠遠超出了用公式 (5) 計算的最小衝擊力(圖 16)。應當注意，上述估計的衝擊力，由於硬度的材料比金屬鋼高，如岩石或混凝土，而切向力的劃痕沒有被包括在內。實際影響力必比計算大。考慮到這些因素，結論是保險銷的斷裂或海皇星的事故是由於右側水翼受到衝擊。

圖 4：水翼金屬片右側壓痕和劃痕

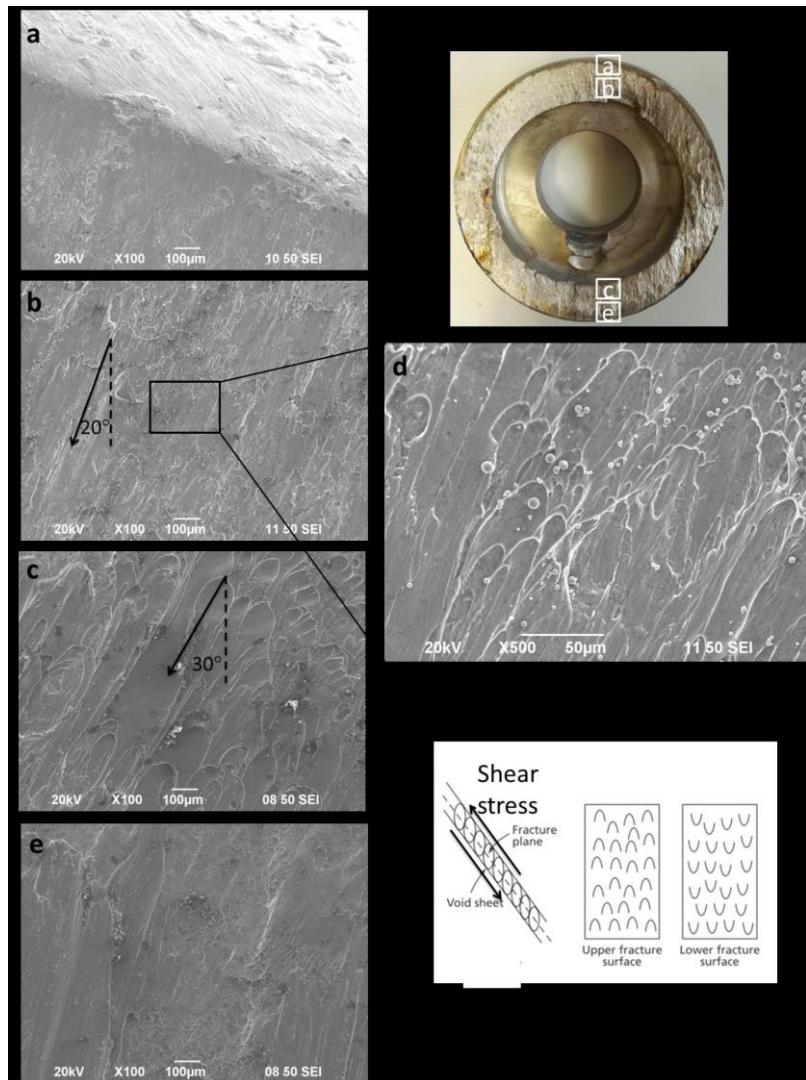
透過 SEM 觀察，保險銷的斷裂面表明韌性切破壞和切力的方向。圖 12 表示保險銷左側的斷裂面，有細長拋物面凹坑。圖 12a 顯示的頂部區域，斷裂面類似保險銷的側面，指示服務器縮頸在邊界和折疊在側表面附近的區域。凹陷的原因，如圖 12b~d，是由於幾次切斷和擴大(圖 12f)。這些拋物線凹坑的長軸的方向上應說明的切力，估計為約 20 度~30 度，繞垂直軸線(圖 12b 和 c)。圖 12e 示出了裂縫，其中裂縫破壞速度非常快。

圖 12: 保險銷左側的斷口

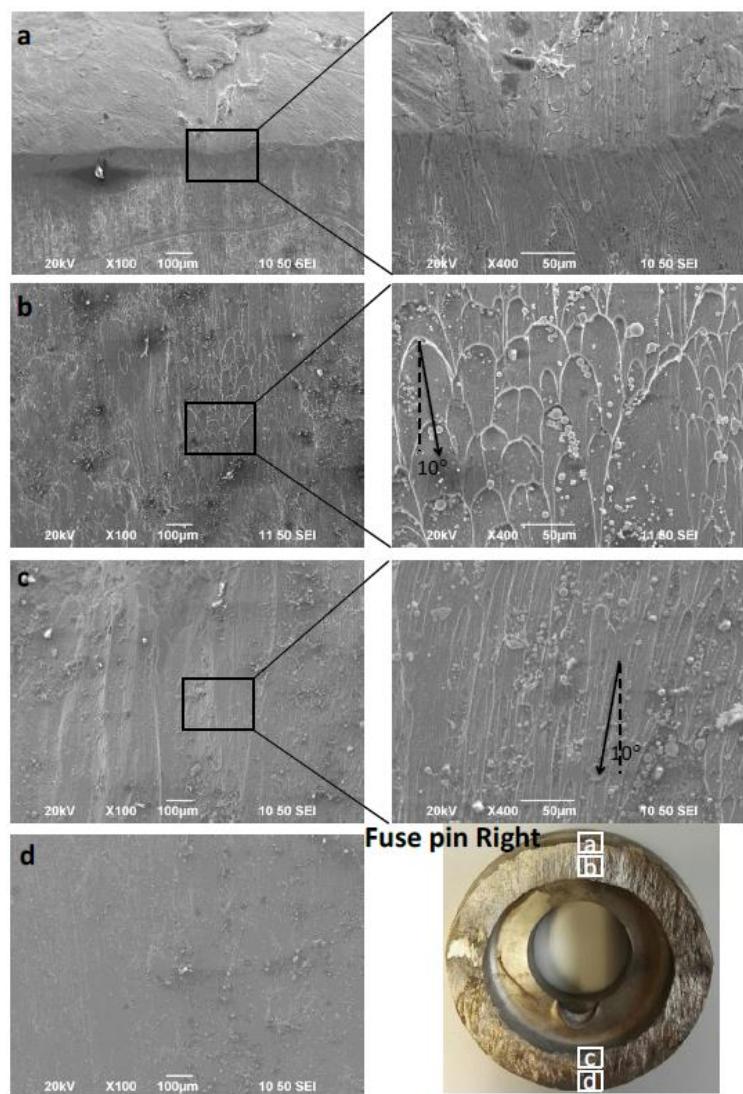
圖 13:保險銷右邊的斷口
