在 2015 年 12 月 15 日
本地登記鋼質躉船 “光輝 1”
與中國鋼質多用途內河船
“寧通 222”
於青衣南光輝物流貨櫃場
發生海上工業意外
調查報告

香港特別行政區政府
海事處海事意外調查組

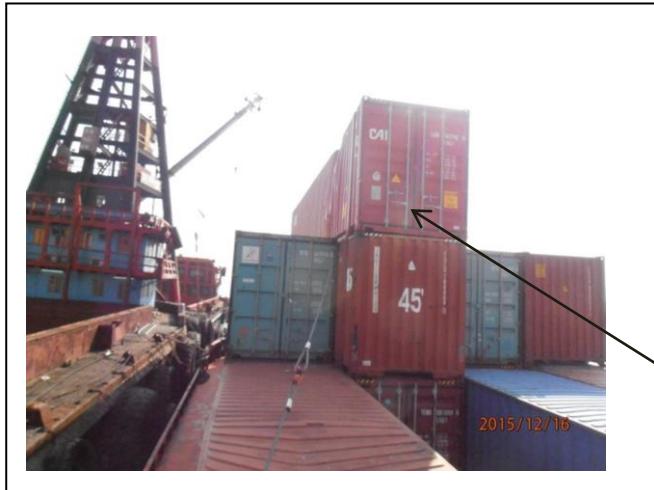
圖 4：左舷（頭艙）（即第 1 排）第 2 列 4 層高

- i. 沒持有有效的《船上貨物處理基礎安全訓練課程》證書，缺乏船上貨物處理基礎安全訓練；
- ii. 他沒有使用合適的上落扶手梯而進行攀爬，從 3 層高攀到 4 層高櫃頂工作，必須採用合適梯子上落，以確保安全；及
- iii. 他缺乏安全意識，低估風險所帶來的後果。

- i. 充當掛鈎員的船員必須持有有效的《船上貨物處理基礎安全訓練課程》證書；
- ii. 進行集裝箱吊運工程時，應使用合適的上落扶手梯而進行攀爬；
- iii. 風險評估，制定集裝箱吊運工程所帶來的風險及其範圍。

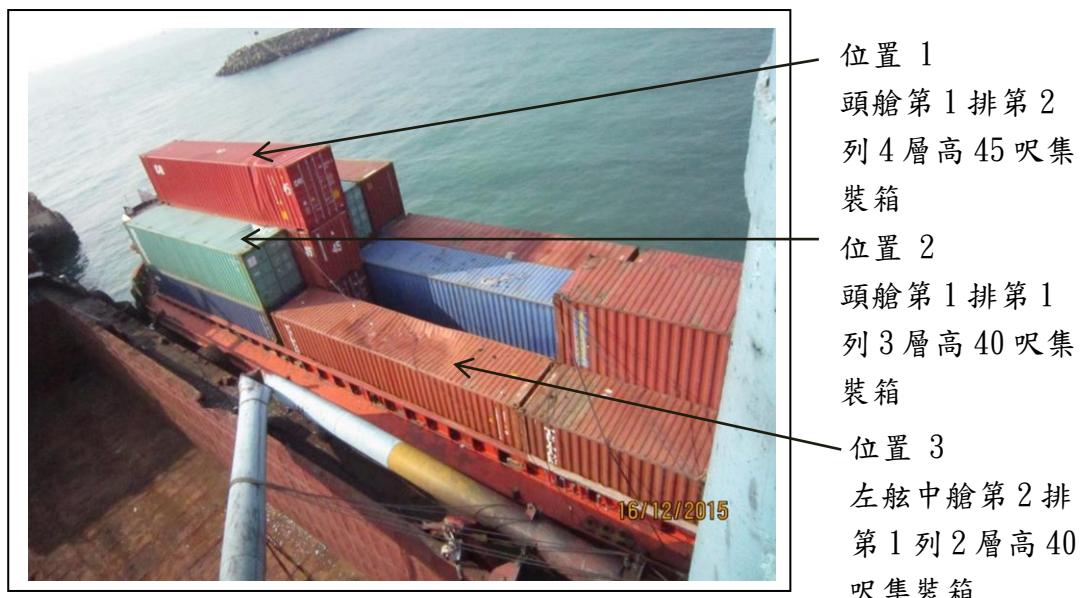
圖 6：位置示意

4.9 首先，吊鈎（大蝦）、鋼絲纜索及滑輪組（囉餅）墮下，分別撞擊在“寧通”頭艙第1排第2列4層高45呎集裝箱及頭艙第1列3層高40呎集裝箱頂上；及後，因吊臂中斷摺曲，其吊臂的上半段因動量慣性繼續往左舷轉向擺動，拖著所有附件掃向中艙第2排第1列2層高40呎集裝箱，把當時停留在該集裝箱頂上及附近的參與救援的6名消防人員及1名躉船船員擊倒。(見圖6)

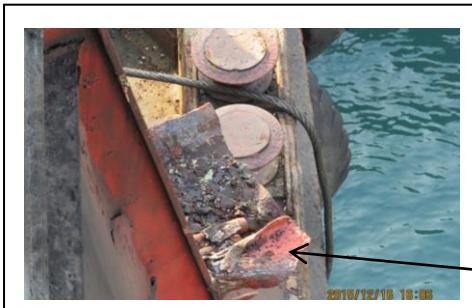
4.10 在吊臂轉向期間（從右舷轉向左舷方向），重力錘（懶佬），因本身重力會循路軌下滑以平衡穩定吊臂的轉向。當吊臂摺曲時，重力錘（懶佬）因失重加速下滑，撞爆底座，(見圖7) 掉入海裡。因此，即使在吊臂中斷時，“機手”即刻停止操作，失去重力錘平衡的吊臂上半段因慣性和左轉鋼索（凳雞）的張力加快摺曲及擺回本船。

圖 7：爆裂的懶佬底座

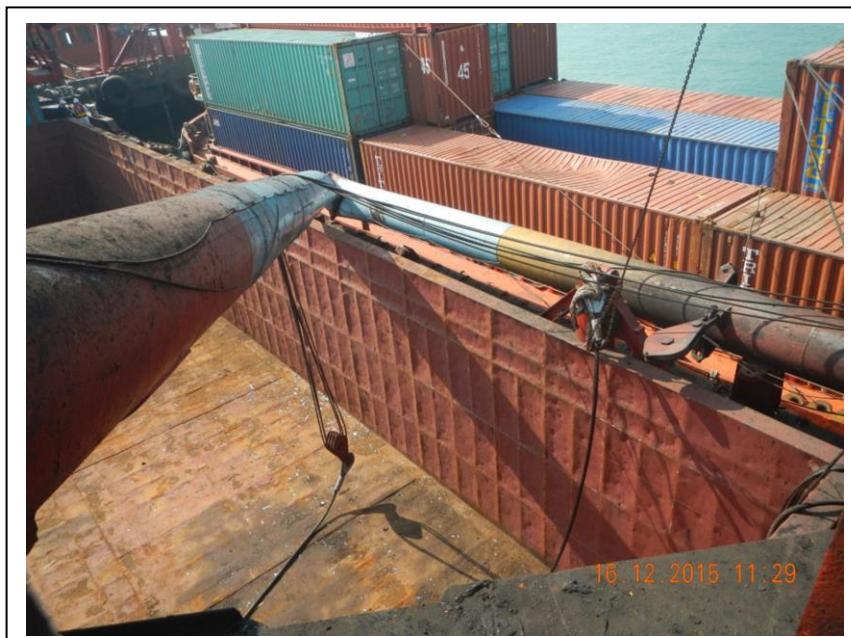
4.11 最後，吊臂上半段摺回並橫臥於“光輝”的左舷旁，而下半段仍然指向原來集裝箱的方向（見圖 8）。

圖 8：吊臂摺曲並橫臥於“光輝”的左舷旁，而下半段仍然指向原來集裝箱的方向。

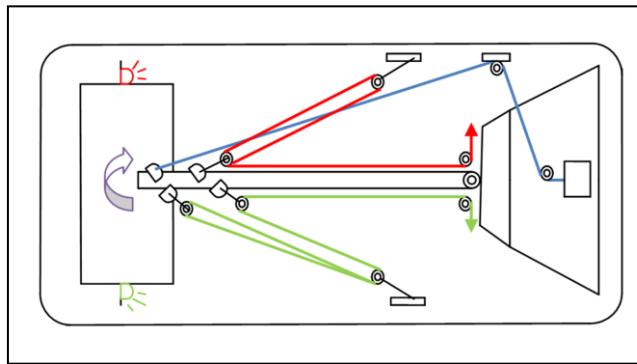
圖 16:右舷轉向左舷擺動

5.6.7 “機手”再啟動吊臂。當時，相應的腳踏制動及手動制動應該須要解鎖。吊臂應是準備從“光輝” 的右舷轉向左舷擺動中（見圖 16），而（雞尾）應處於鬆馳狀態，及（凳雞及懶佬）應準備動作。其後瞬間，就發生吊臂中斷摺曲。

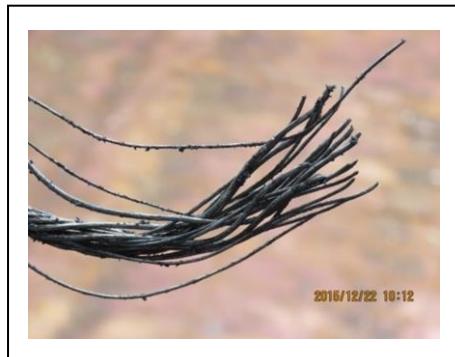
5.7.1 據現場發現，兩條 28 毫米直徑鋼絲纜索出了問題，一條斷掉，另一條從吊環飛脫。當中，一條斷掉的鋼絲纜索是連接於吊臂(塔的)升降的絞筒（見圖 17）；它通過其中的一個滑輪組件（見圖 18）。這條鋼絲纜索斷掉有兩個可能性：

第一個可能性是吊臂處於工作狀態中，如：吊臂從右舷轉向左舷擺動及上升中，該連接吊臂(塔的)的鋼絲纜索被其它極大拉力引動下，鋼絲纜索與滑輪組件金屬接觸，產生強大磨擦力將鋼絲纜索磨斷。

第二個可能性是鋼絲纜索離開滑輪坑道，被吊臂自身重力和其他負荷把它切斷。

圖 17：斷掉的 28 毫米直徑鋼絲
纜索

1. 起重工具應多加檢查，當工具被發現不暢順時，應採取相應措施。特別是在短時間暫停後重新啟動時，須依照程序，檢查確認各項安全措施後才開始操作吊臂。

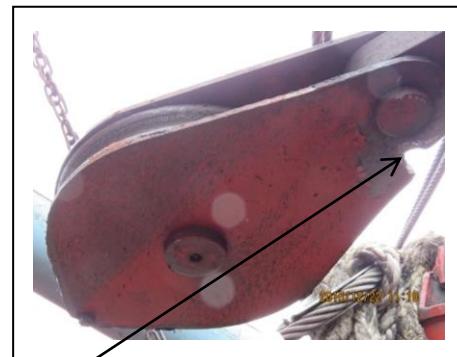
圖 18：滑輪組件
鋼絲纜索與滑輪組件金屬接觸的
磨蝕缺口

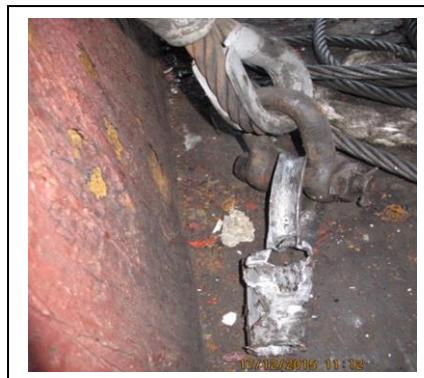
5.7.2 另外一條連接於重力錘（懶佬）的鋼絲纜索從吊環飛脫。從各方面判斷，如鋼絲纜索外表的情況、吊臂的擺動方向、吊臂摺曲方向、吊臂擺到左舷而停住、重力錘（懶佬）因本身的自重力及繼發的加速，破壞底座後，掉進水裡。（見圖 19）

圖 19：28 毫米直徑鋼絲纜索飛
脫出來的吊環

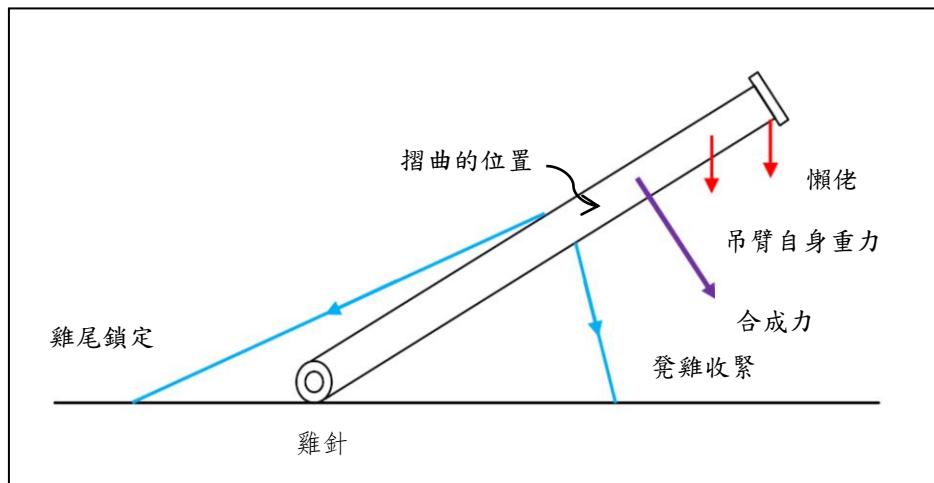
圖 20： 合成力

5.7.3 雖然“機手”在會見摘記聲稱，從新開動吊臂前，他解開了鎖定的腳踏制動，並在意外發生後，鎖定了相關的制動才離開控制室以躲避周圍亂揮舞擺動的鋼絲纜索。但從現場檢查發現，吊臂（塔的）升降和右轉（雞尾）絞筒的腳踏制動及手動制動皆是鎖定的，而其他制動沒鎖定。由此推斷，最大可能是：開動吊臂前，吊臂（塔的）升降和右轉（雞尾）絞筒的腳踏制動及手動制動鎖定，阻止吊臂的移動，導致事故的發生。

5.7.4 右轉（雞尾）絞筒處於鎖定狀態，阻止吊臂向左轉動。（凳雞及懶佬）處於動作狀態，左轉（凳雞及懶佬）絞筒在操作下強行向左轉動，力偶作用於支點（雞針），合成力（見圖 20）將吊臂從中斷摺曲。（見圖 21）。並在折斷後因為左轉（凳雞及懶佬）絞筒上鋼絲纜索的强大張力和突然失去向右的抗衡力，迅速拉着吊臂的上半段擺回左舷。

- 6.1 結論分兩部份，第一部份，充當掛鉤員的船員從集裝箱墜下的成因。第二部份，導致吊臂中斷摺曲的成因。
- 6.2 第一部份，主要原因有三個，1. 該船員沒持有有效的《船上貨物處理基礎安全訓練課程》證書，缺乏船上貨物處理基礎安全訓練。2. 並沒有使用合適的上落扶手梯而進行攀爬，從3層高攀到4層高櫃頂工作，必須採用合適梯子上落，以確保安全。3. 該掛鉤員缺乏安全意識，低估風險所帶來的後果。
- 6.3 第二部份，吊臂中斷摺曲的主要原因有是：吊臂重新啟動時，本應解鎖放鬆的右轉（雞尾）絞筒在沒有解鎖的情況下，即操作左轉（凳雞）絞筒向左轉動，因不能轉動而產生強大的應力，導致吊臂從中斷摺曲，在部分鋼絲纜索扯斷後，繼續把上半段拉得摺曲向左。不排除物料出現老化、金屬疲勞現象。“光輝”自1992年新建後，吊臂在長期的操作下，某處已出現局部地區疲勞，。如果沒有作出適當改善或加強吊臂強度，當各意外成因聚結時，構成意外。

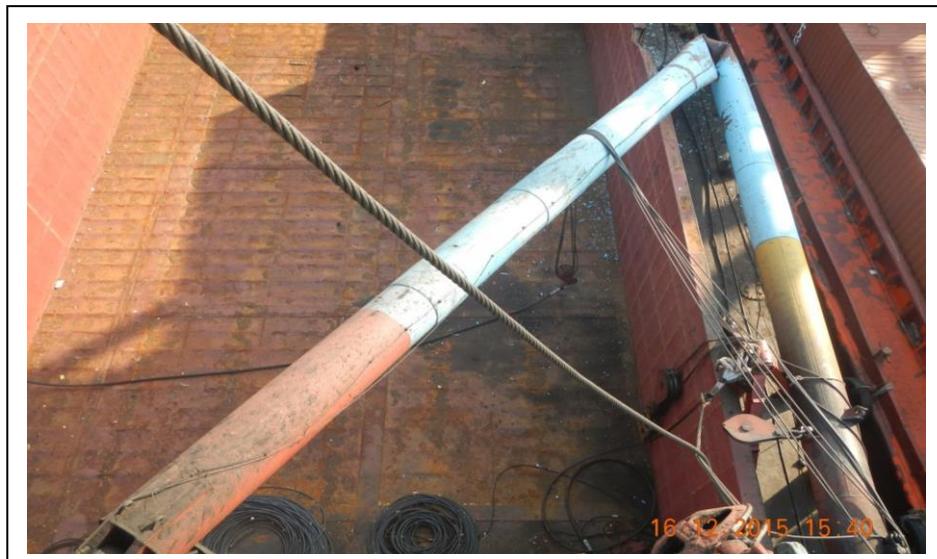
5.7.5 除了對“機手”操作人字吊臂程序作考慮外，吊臂的物料亦是考慮一個因素。起重裝置及起重工具登記冊，顯示該吊臂有定期檢查。一般都以目視檢測或錘擊測試，除了懷疑有部件受損，並沒有作物料分析。“光輝”自 1992 年新建後，吊臂在長期的操作下，不排除物料出現老化、金屬疲勞現象。某處已出現局部地區疲勞，如果沒有作出適當改善或加強吊臂強度，當各意外成因聚結時，構成意外。

圖 21：吊臂中斷摺曲
