2016年1月27日，本地領牌非  
自航駁船“豐順”(B21658V)在  
拖帶航行途中人員意外墮海事  
故的調查報告

香港特別行政區政府  
海事處  
海事意外調查組

2017年08月25日

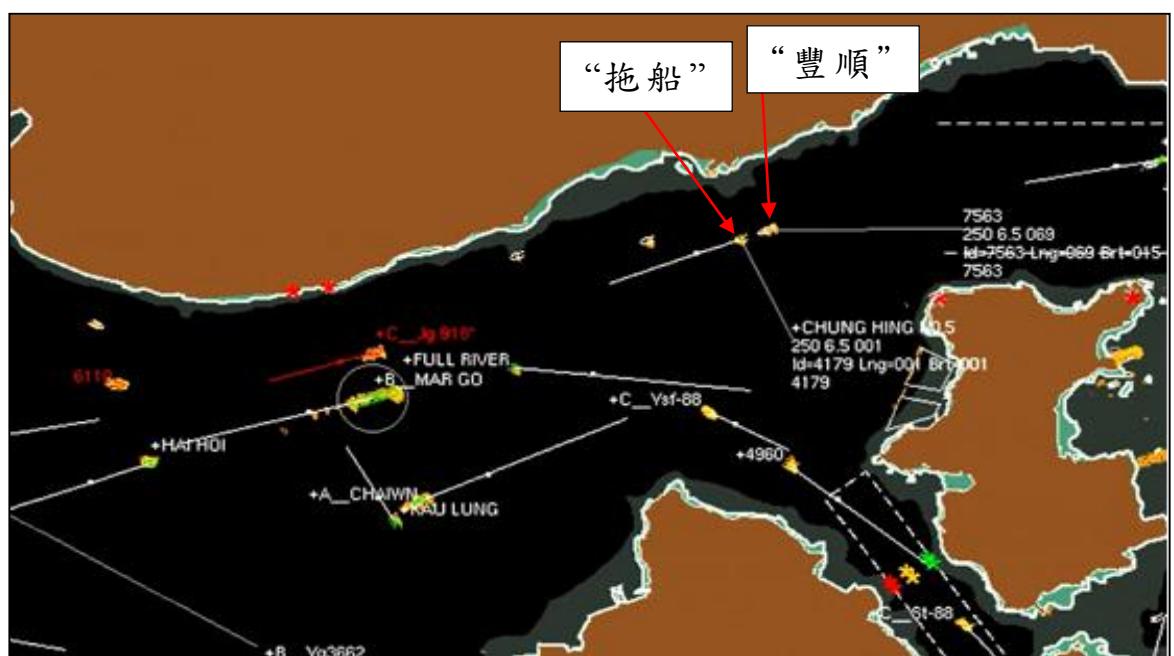
圖 3-“豐順”在青龍頭南面對開水域時工程負責人墮海的位置

- 5.9 “豐順”是本地領牌裝備有人字吊臂起重機的非自航駁船，一般靠泊在屯門內河碼頭，利用起重機在船舶之間或船和碼頭之間進行貨物裝卸作業。“豐順”甚少須要被拖航。“豐順”的設計除了在船尾生活區的船旁設有舷牆外，其餘甲板地方均無須設置舷牆或圍欄等裝置。由於船隻在拖航中隨時會有不規則的晃動或橫搖，故此一般而言，船隻在拖航中不應有人員在甲板上活動。船上人員若因工作需要站近沒有舷牆或圍欄保護的船旁時，均須採取適當的安全或防護措施以防止意外發生。肇事時吊機手和工程負責人都沒有穿上適當的個人防護裝備，工程負責人反而帶有可能被勾住或拉扯的腰包，反映安全意識不足，忽視意外發生的風險。
- 5.10 吊機手和工程負責人在肇事時於船尾合力將一部超過十多磅重、約 3 吋高的飲水機搬到沒有舷牆或圍欄保護的船旁拋入海裡。當兩人抬著飲水機往海裡拋出時，飲水機的電源線拉扯勾脫工程負責人腰間的腰包。在工程負責人揚手試圖抓住腰包時，他顯然忽略了其本人是處於沒有舷牆或圍欄的舷邊，以致其失去身體平衡而跌出舷外進而墮入海裡。

- 7.1 報告副本送交“拖船”及“豐順”的船東，讓他們知悉這宗意外的調查結果。“豐順”的船東應：
- (i) 在船上當眼處設有適當警告牌，說明甲板沒有護欄裝置。並發出通告，提醒所有駁船工作人員，在拖航時只能在必要的情況下，並須在採取了適當的安全或防護措施（例如穿著合適的工作服，安全鞋，救生衣和繫好安全帶等），才可在沒有護欄的船旁附近活動；
  - (ii) 適當培訓隨船人員應對墮海事故，加強宣傳海事處2014年第128號佈告對駁船隨船人員的要求，包括配備適當的通訊設備如無線電對講機或流動電話協助應對緊急事故；及
  - (iii) 對本地船舶上工作的人員進行培訓教育，不可違例在海上傾倒垃圾或其他廢棄物，違者或有機會被檢控。
- 7.2 海事處發出海事處佈告，載述從這宗意外汲取的教訓。

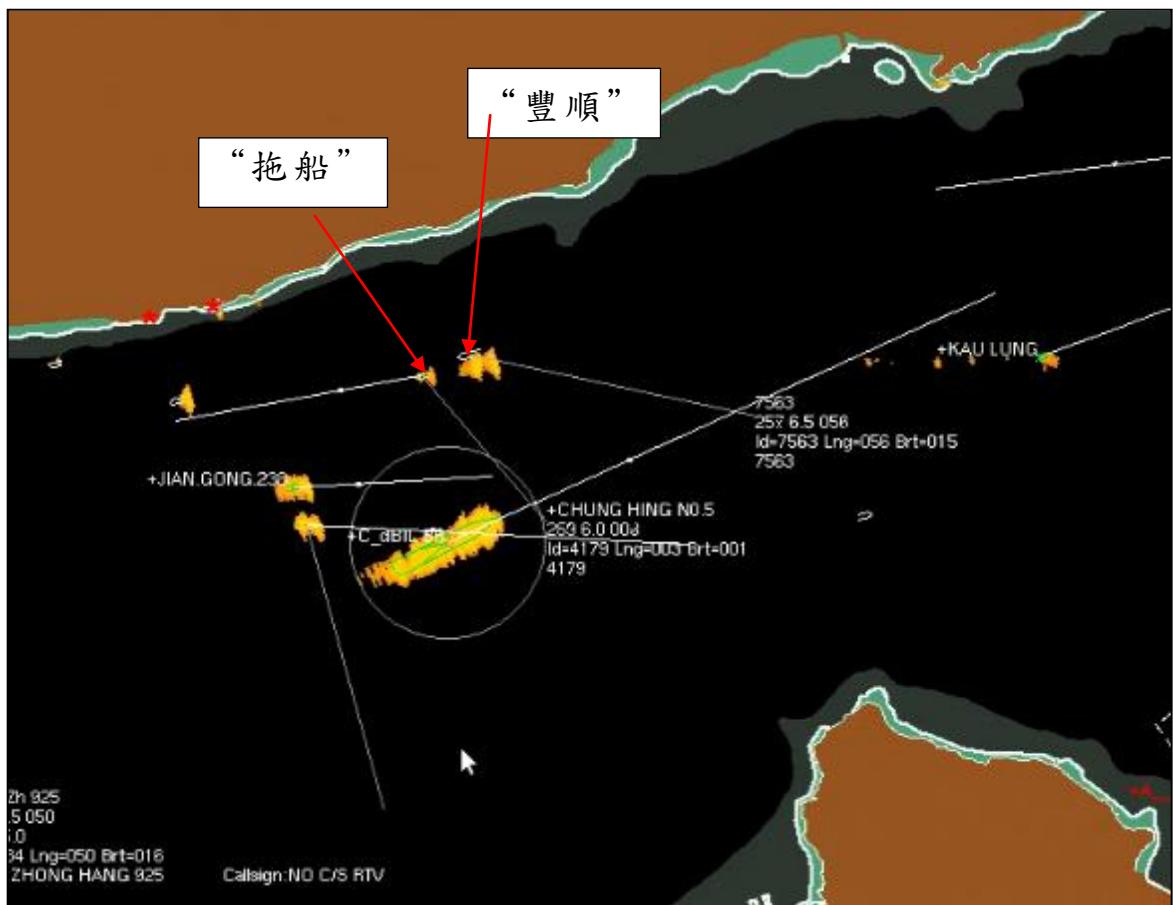
4.5 約 1537 時，當“拖船”船長聽到從“豐順”傳來的救助呼叫，便馬上減速並回駛傍靠“豐順”（參考圖 4）。約於 1539 時“拖船”船長得知有人墮海隨水流向東被沖走，他便駕駛“拖船”離開“豐順”，並以約 10 節速度向東約 070°航向返航，順著水流搜尋墮海的工程負責人。

圖 4 -“拖船”察覺求救呼叫時的位置

5.11 意外發生後，吊機手在拋出救生圈之後，並沒有確認工程負責人是否得到了救生圈。反之，他卻跑到船頭用大聲呼叫的方式通知“拖船”發生人員意外墮海事故，延長了拯救墮海工程負責人的時間。因為離開了現場，吊機手亦失去了對工程負責人位置的連續追蹤監視。顯然“豐順”船上沒有配備即時可用的通訊設備以便和“拖船”聯繫。“豐順”吊機手顯然亦缺乏針對人員墮海的培訓和應急知識，以防止及應對人員墮海事故。
