2016 年 2 月 24 日

於香港西面 2 號錨地

中國內河貨船 DONG YUN 488

的一名船員在攀繩梯登上其

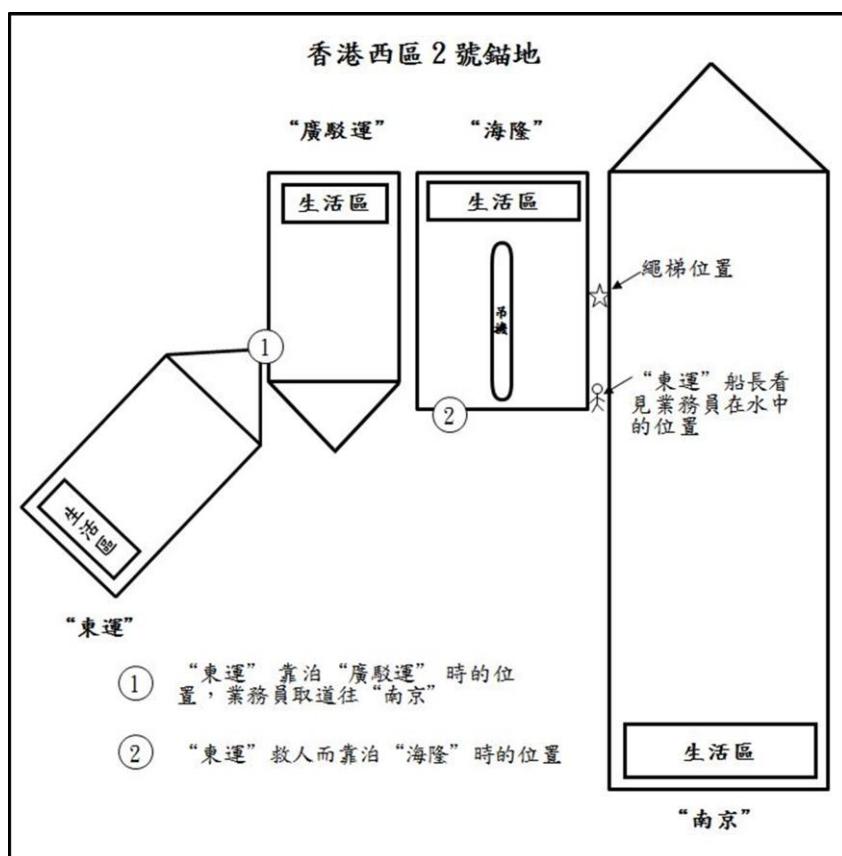
圖 4：船隻靠泊位置

- 4.5 “海隆”的機手正在操作吊機，發現業務員在攀爬繩梯，但沒有作出制止，僅偶爾留意他的情況。
- 4.6 不久，機手察覺業務員既不在繩梯上，亦沒有在“南京”的主甲板上，預感可能出了事故，便使用揚聲器廣播，高呼懷疑有人墮海，呼籲其他船員協助尋人。
- 4.7 隨後，業務員被發現漂浮於“海隆”與“南京”之間靠近“海隆”船艏位置的海面上。“海隆”的船員拋下救生圈，“廣駿運”的3名船員跳進水裡拯救業務員。“東運”的船長聽到廣播知道有人墮海，立即指示大副把船駛近“海隆”，船長則跳進海裡協助救人。
- 4.8 “南京”的值班二副聽到廣播後亦即通知船長。船長召集船員進行營救，使用繩網兜及帶繩的救生圈等工具，設法營救，但不成功。船長隨即報告海事處。
- 4.9 “海隆”的船員及後拋下救生筏到水面，最終把業務員救上救生筏。水警輪也到達現場，將業務員轉送到水警輪的救援橡皮小艇，送往香港仁濟醫院救治，但到達醫院後證實死亡。

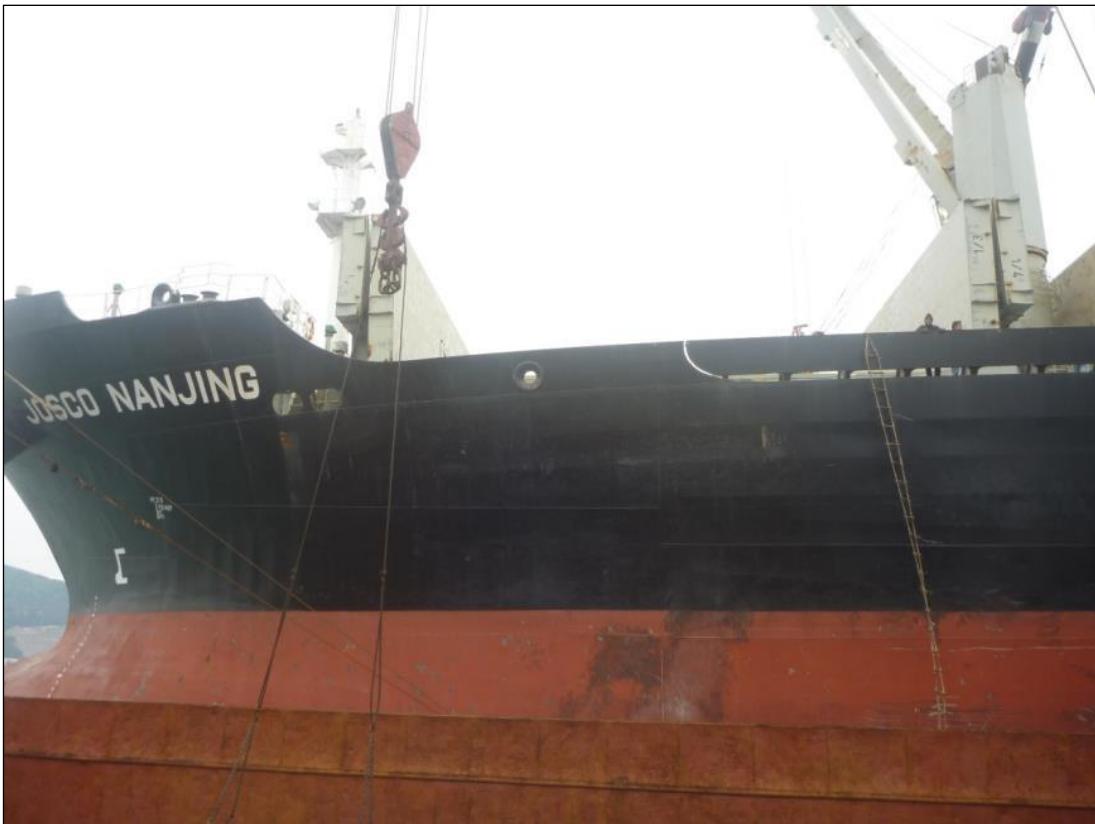
圖 5：繩梯懸掛於“南京”船艏左舷，大約長6米並被風吹至扭轉

- 4.3 “東運”需等候“廣駁運”完成貨物作業後才能靠泊“海隆”。期間，“東運”業務員獲船長批准，準備登上“南京”辦理貨物文件及處理貨物作業的安排。
- 4.4 “東運”船長把船駛往並以船艏貼近“廣駁運”的右舷船艏，讓業務員登上“廣駁運”，再經過“海隆”而到達“南京”的左船旁船艏位置，攀上一條從“南京”垂下來的繩梯（圖5）。在整個過程中業務員並沒有知會“海隆”和“南京”的船員和沒有根據《工作守則》（守則<sup>2,3</sup>）的要求穿著救生衣和戴上安全頭盔。

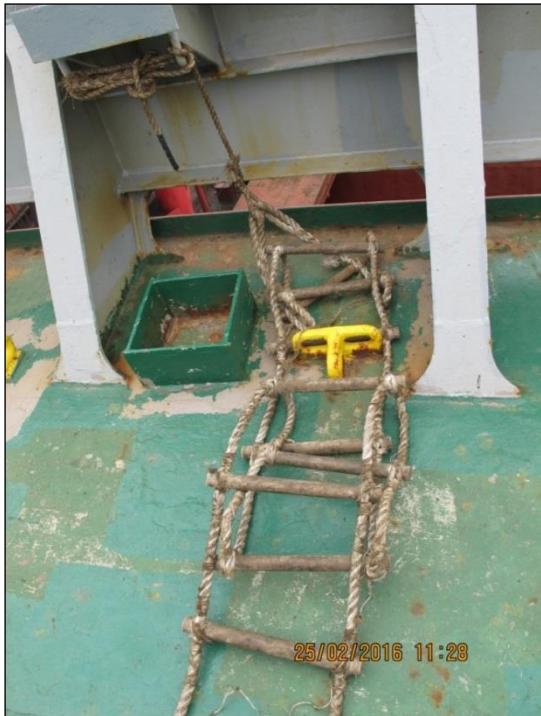
圖 6：涉事的繩梯

- 5.13 涉事的繩梯(圖6)長度超過4米(約6至7米)，且未能滿足以上a)、b)、e)及f)的要求。人員使用不符合守則的繩梯容易發生意外。

- 5.14 業務員的工作需要經常登離其他船隻包括遠洋貨船處理貨運業務。登離船的過程涉及人員傷亡的風險較高，尤其是對於登離遠洋船隻，因其乾舷相對內河船較高。
- 5.15 事故中，業務員登上了“廣駿運”後，經過“廣駿運”及“海隆”到達“南京”的左邊船旁靠近船艏位置，跟著攀上涉事不符合守則要求的繩梯。過程中他亦沒有穿著救生衣和戴上安全頭盔及通知其他船上的船員。他對這種登離船模式可能已經習以為常，欠缺安全意識，低估了這高風險的登離船過程。
- 5.16 沒有人目擊業務員是如何墮落海中，而只有“海隆”的機手看到他攀上繩梯。因涉事的繩梯不符合守則的要求，使用繩梯者容易出意外。推斷業務員是在攀繩梯時不慎跌到海裡。他沒戴上安全頭盔，墮下時頭部容易撞擊到兩船的船體或其他硬物，導致暈眩或昏迷，在沒有穿著救生衣的

- 7.1 “東運”的船東和船長應採取適當措施，如發通告、改善操作指引、加強船員訓練等，從而：
- i. 確保船員熟識及遵從《工作守則-為船上工程提供安全通道》的建議，避免船員於登離船時受到傷害。特別須確保繩梯的使用符合該“工作守則”第4.6節的規格要求（附錄）；
  - ii. 加強船員在登離船時的個人安全意識，如時刻穿上救生衣、戴上安全頭盔等。落實執行《工作守則-本地船隻上工程使用的防護衣物及裝備》的要求。
- 7.2 “海隆”的工程負責人應採取適當措施，如發通告、改善操作指引、加強船員或受僱人訓練等，以確保《工作守則-為本地船隻上工程提供安全通道》切實執行，確保人員採用符合守則要求的安全通道登離船等。
- 7.3 “南京”的船舶管理公司和船長應採取適當措施，進一步加強管理，如發通告、加強船員訓練等以確保船員認識並執行《工作守則-為船上工程提供安全通道》中對本船的要求。同時，應進行內部審閱，特別是針對船上“船舶保安計劃”的保安程序的執行進行審核。船員須根據保安程序的要求“設定和限制針對本船的通道數量，並確保進行全船巡邏，並且須對每個登船通道保持值守，防止在非許可時在船邊隨意安裝登船通道，或防止在非許可時登離船”。
- 7.4 海事處發出海事處佈告，載述這宗意外，讓業界汲取教訓。
