本地領牌木質漁船 CM63973A

於香港仔西避風塘內

發生致命觸電意外調查報告

香港特別行政區政府  
海事處  
海事意外調查組

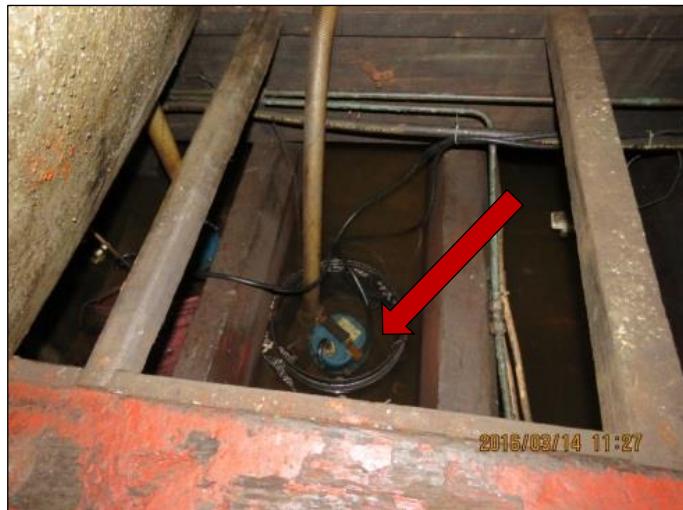
5.6 CM63973A漁船機艙前艙壁上裝置的其中一個15安培插座連接了一個可攜式單相電動污水泵插頭。該污水泵是潛水式水泵（圖3：紅色箭頭所示），可以浸沒在水中把機艙艙底的污水排出艙外。在檢查該污水泵插頭的接線時，發現插頭連接污水泵外殼的地線與火線錯誤接駁（圖4：火線接在地線位，地線接在火線位）。

圖3：可攜式單相電動污水泵（污水泵放在收集污水的桶內）

7.1 漁船 CM63973A 和 CM64649A 的船東應針對是次意外，安排由合資格人士對漁船的可攜式電器用品及供電系統進行檢修並提供檢修報告。漁船輪機操作員亦應定期對可攜式電器用品及供電系統進行基本維護和測試，確保它們運作正常。如其他人員需要在船上使用可攜式電器用品，漁船船東或輪機操作員必須向他/她們講解船上接地燈的作用，以減少觸電風險。

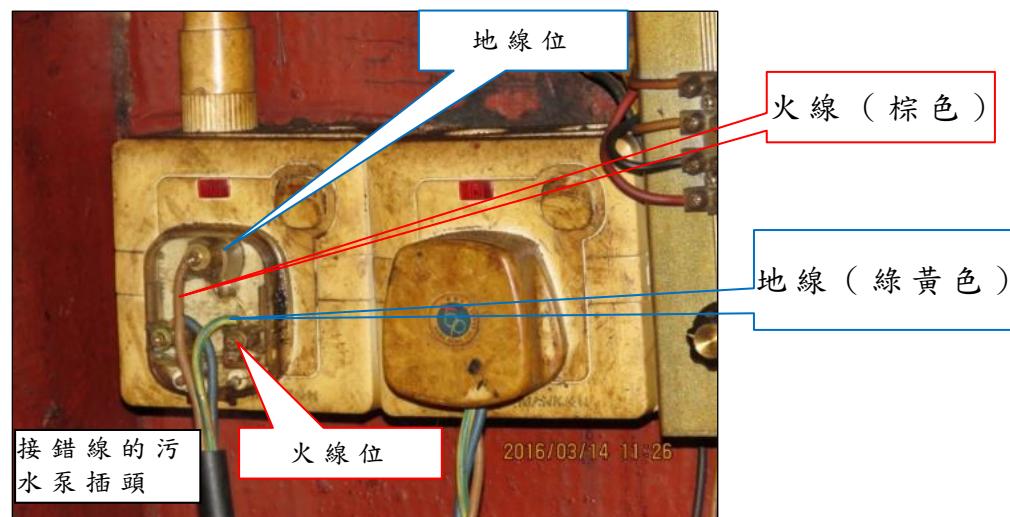
圖4：插頭的接線\*（火線接在地線位，地線接在火線位）  
(\*延伸自圖5：漁船CM63973A供電圖-機艙電箱內的L3)

- 5.11 把錯誤接駁的插頭拔除，再啟動發電機，以接地測試燈泡，對L1、L2及L3電源進行接地測試。測試結果正常，顯示接地燈和配電箱均運作正常。
- 5.12 以上調查結果証實，因漁船CM63973A的污水泵插頭連接污水泵外殼的地線與火線錯誤接駁，導致產生漏電。由於肇事漁工沒有留意接地燈情況或他根本不知道接地燈的作用，而令至他觸電死亡。
- 5.13 根據衛生署提供的驗屍報告，肇事漁工的右手掌及食指均發現數處電灼傷的傷痕。相信其右手曾直接接觸或握著了漏電的物件或地方而致觸電倒地死亡。

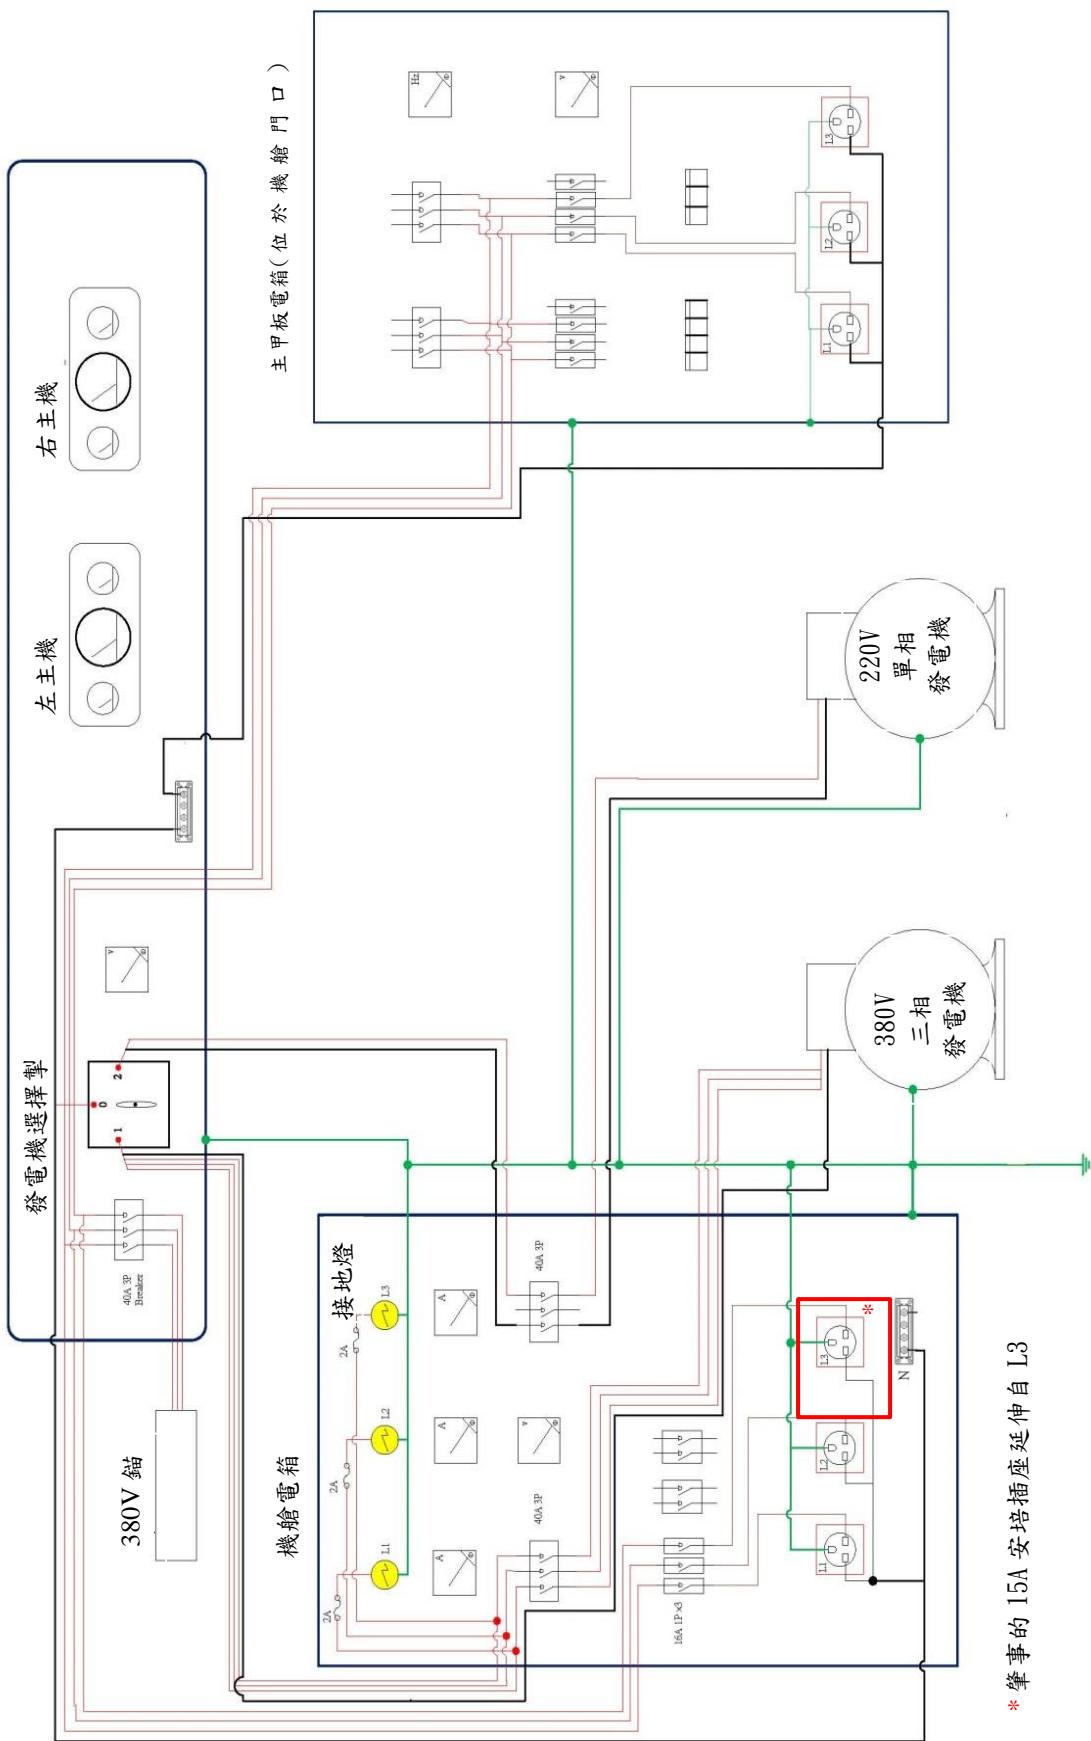
圖 5：漁船 CM63973A 供電圖

- 5.7 涉及肇事的15安培插座源自船上的220伏特供電系統（圖5）。該供電系統的保護裝置有保險絲、斷路器、接地報警指示燈（簡稱：接地燈）等。當供電系統出現不正常電源接地即漏電時，接地燈會熄滅以作警示，但沒有警報聲音。
- 5.8 當接地燈熄滅時，船員該明白船上的供電系統出現漏電情況，應立刻找合資格人士找出原因並修復，直到接地燈正常發光，表示漏電情況已完全改正，觸電危險得以解除。
- 5.9 在發現污水泵插頭的地線與火線交叉錯誤接駁後，調查人員進行電路測試，確認L3電源接地。同時，調查亦發現機艙電箱L3接地燈的保險絲已經熔斷，但沒有資料或證據證明該保險絲是在意外前或在意外後熔斷。如果這保險絲在意外前熔斷，L3接地燈便會熄滅。否則在污水泵被放到污水水桶內及接上電源後，L3接地燈亦會熄滅。這證明肇事漁工可能沒有留意接地燈情況或他根本不知道接地燈的作用。
- 5.10 把L3接地燈的保險絲更換後，再啟動發電機進行接地測試，（而該錯誤接駁的插頭仍連接在延伸自L3的15安培插座上），L3電源的接地燈即刻熄滅，警示該電源已出現電源接地情況，說明更換保險絲後接地燈功能正常。（圖6）

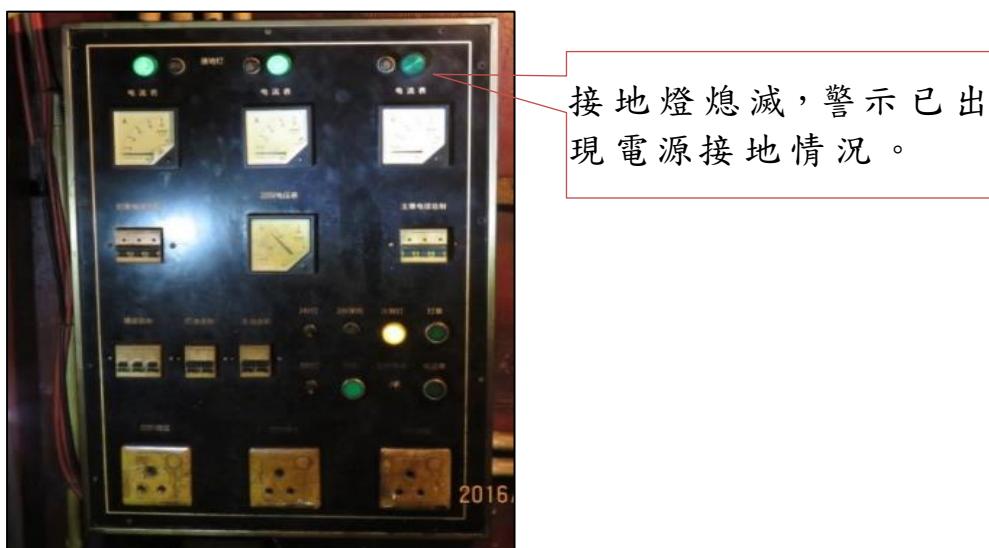
圖6：機艙電箱接地燈熄滅，警示該電源已出現電源接地，即漏電情況。
