2016 年 3 月 18 日開啟式遊樂  
船 “122318” 與中國籍漁船  
“閩福安漁運 03166”在香港  
東果洲以東水域發生碰撞事故  
的調查報告

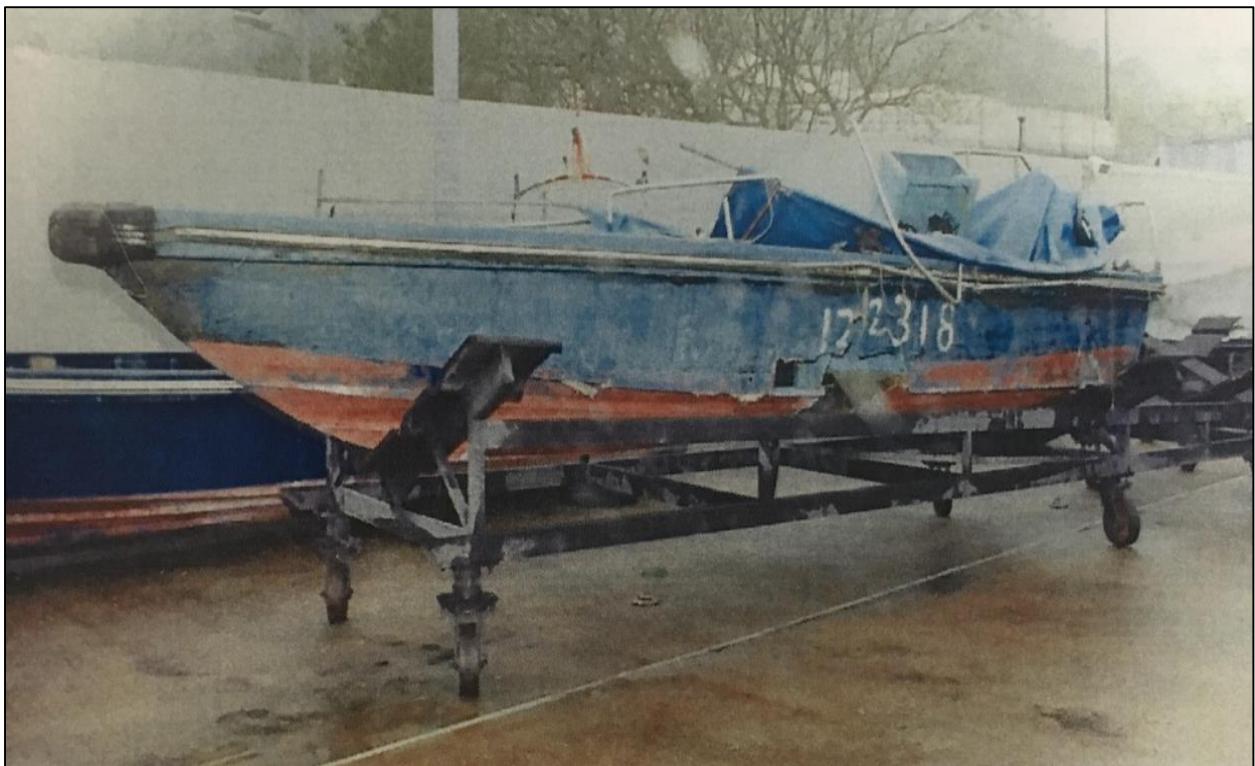
圖 1. 香港本地遊樂船“122318”（攝於事故後）

- 5.1 遊樂船本身遭受撞擊後嚴重受損（圖 1）。
- 5.2 雖然漁船船長事後否認碰撞過遊樂船，但遊樂船上至少有兩人事後回憶，看到撞向遊樂船的大船船首艏上部船身為淺色或灰色，下部為圓形或橢圓形橙紅色破浪鉛（即球鼻艏），這一船艏特徵與該漁船很吻合（圖 2 和圖 5）。
- 5.3 根據航監中心的雷達監控錄影記錄顯示，漁船和遊樂船的雷達回波在當日 1409<sub>30</sub> 時重疊於事發位置，表示當時兩船非常接近。隨後遊樂船的雷達回波消失，即雷達已不能探測到發生碰撞後傾覆的遊樂船。同時，雷達監控錄影記錄還顯示事發時沒有其他船隻航經事發位置（圖 9 和圖 10）。

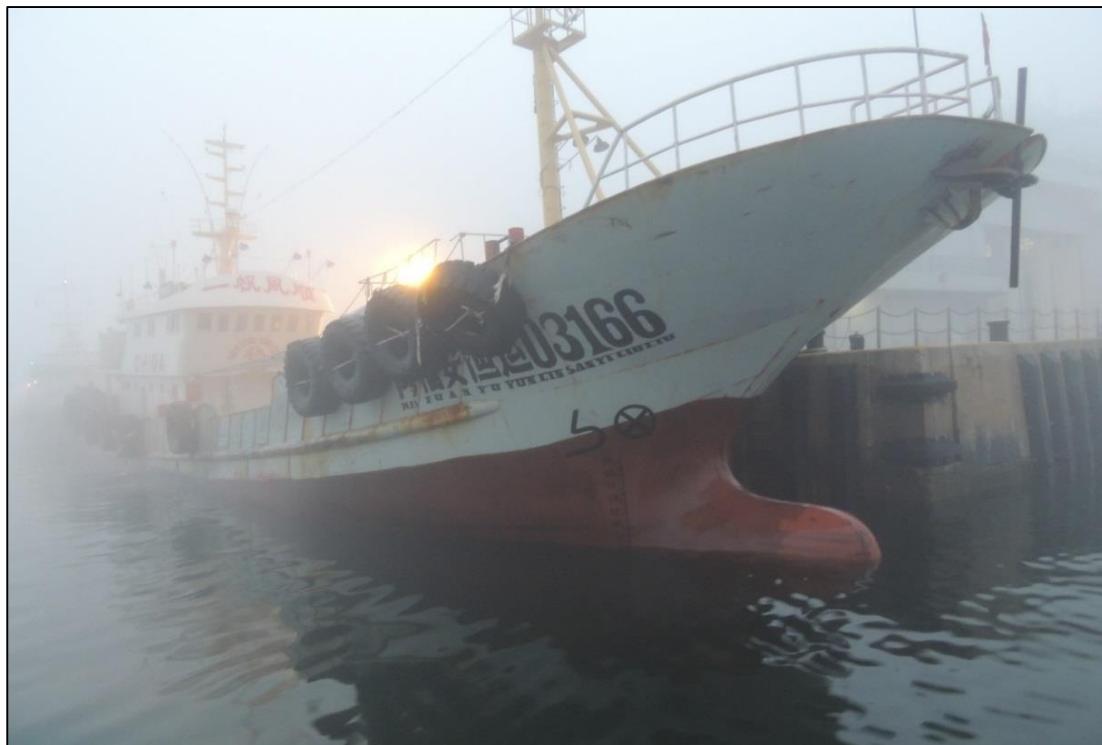
圖 2. 中國籍漁船“閩福安漁運 03166”（事發後當日傍晚攝於西貢對面海水警基地）

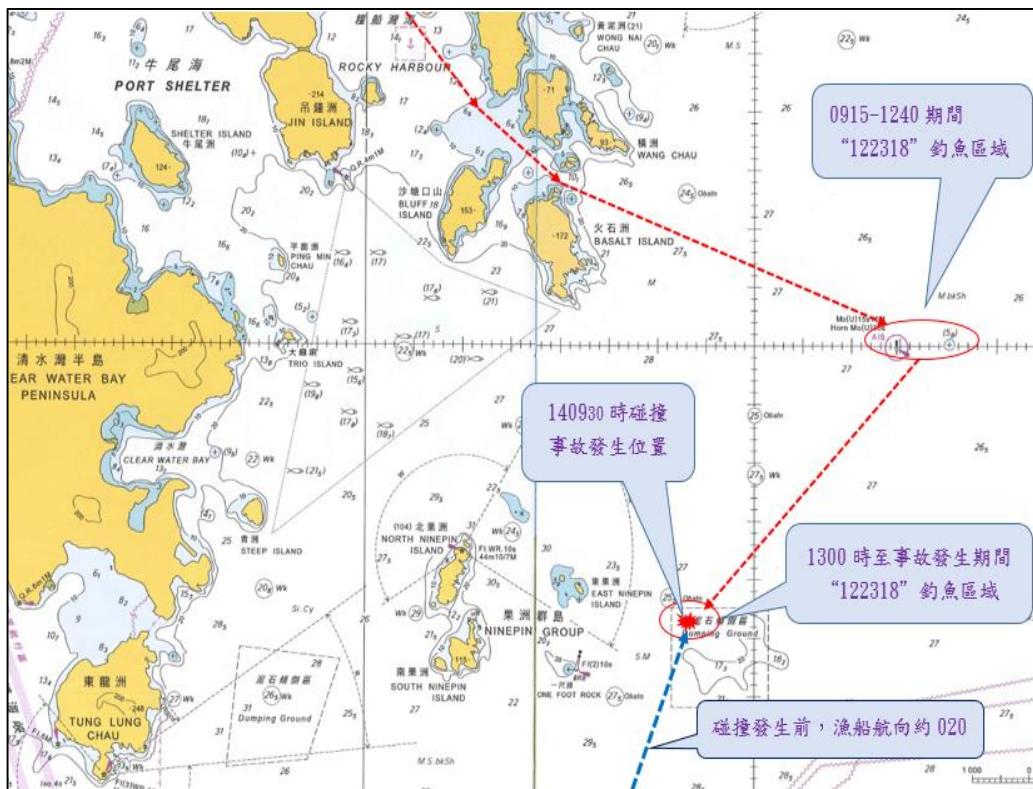
- 4.1 2016年3月18日約0830時，遊樂船船長接載五名客人（分別是客人C，Y，W1，W2和N），離開西貢早禾坑碼頭，經火石洲北面，前往船長建議的釣魚地點西貢七星排附近水域。遊樂船大約於0915時到達上述水域，隨即關停主機漂航。乘客們開始釣魚。至中午約1240時，遊樂船更換釣魚地點，離開七星排前往果洲群島以東泥石傾倒區附近水域（圖3）。

圖3. 遊樂船在碰撞事故發生前的航行軌跡及發生事故位置示意圖

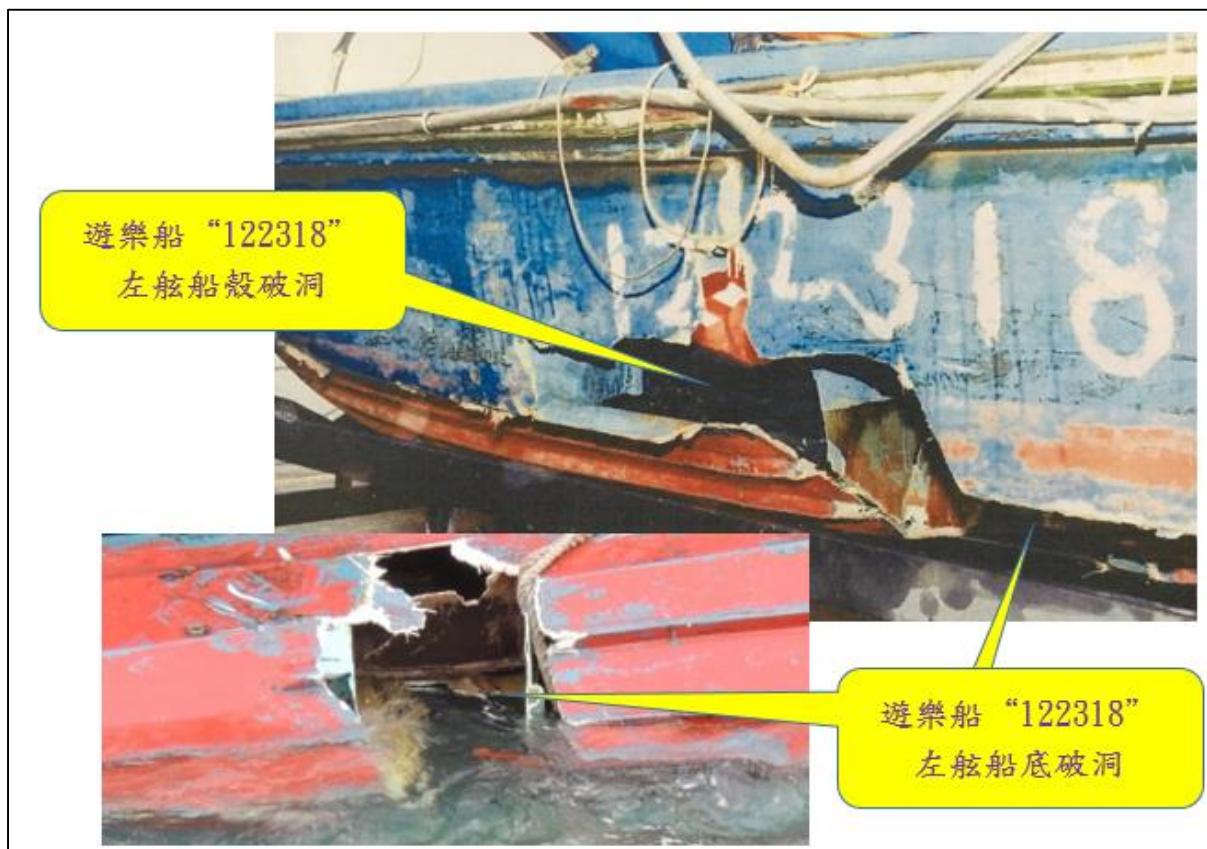
圖 4. 遊樂船在碰撞事故發生後的破損情況

4.4 遊樂船上人員大聲呼叫並揮手示意，但漁船並沒有減速或者採取其他任何避碰行動，約 30 秒後漁船球鼻艏直接從遊樂船右舷中部船殼下面將遊樂船抬起，進而將其撞翻。在遊樂船由右向左翻轉過程中，漁船球鼻艏將其左舷中部舷側和底部船殼撞破，形成約 1.2 米 X 1.5 米的 “T” 形破洞（圖 4）。遊樂船隨即跌回海中並被漁船球鼻艏壓過，然後從漁船艏部右舷側沿著船殼冒出水面。漁船右舷船殼擦著傾覆的遊樂船繼續向前而去。

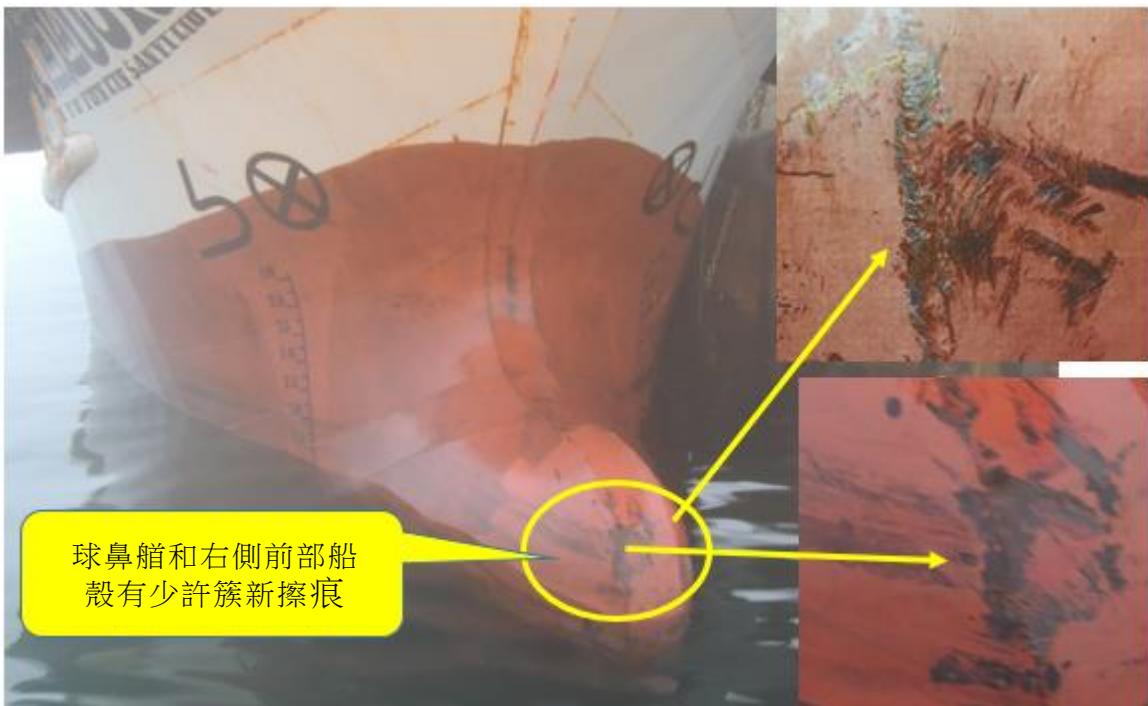
4.8 約於 1500 時，香港水警輪到達現場，將仍然不省人事的 W1 和受傷的 Y 接到水警輪送往醫院。W1 隨後在醫院被證實死亡，Y 則需留院治療，其它人並無明顯不適，無需送院。漁船在水警輪的監督下駛往西貢對面海水警基地，除球鼻艏和右側前部船殼有少許擦痕外，沒有其他損壞（圖 5）。

圖 5. 漁船的球鼻艏和右側前部船殼有少許簇新擦痕

5.4 根據遊樂船大部分人員的口供，均聲稱在落水後約五分鐘見到來救人的漁船，約十分鐘他們被漁船救起。這些時間點與漁船在其船員聽到呼救聲後大約五分鐘完成“U”型回轉到達救人地點（也即事發地點），大約十多分鐘後就救起落水人員的時間點基本吻合。再者，航監中心亦確認事發是沒有其他船隻航經事發位置，再加上漁船的擦痕（圖5），均進一步確定遊樂船是遭受該漁船的撞擊。

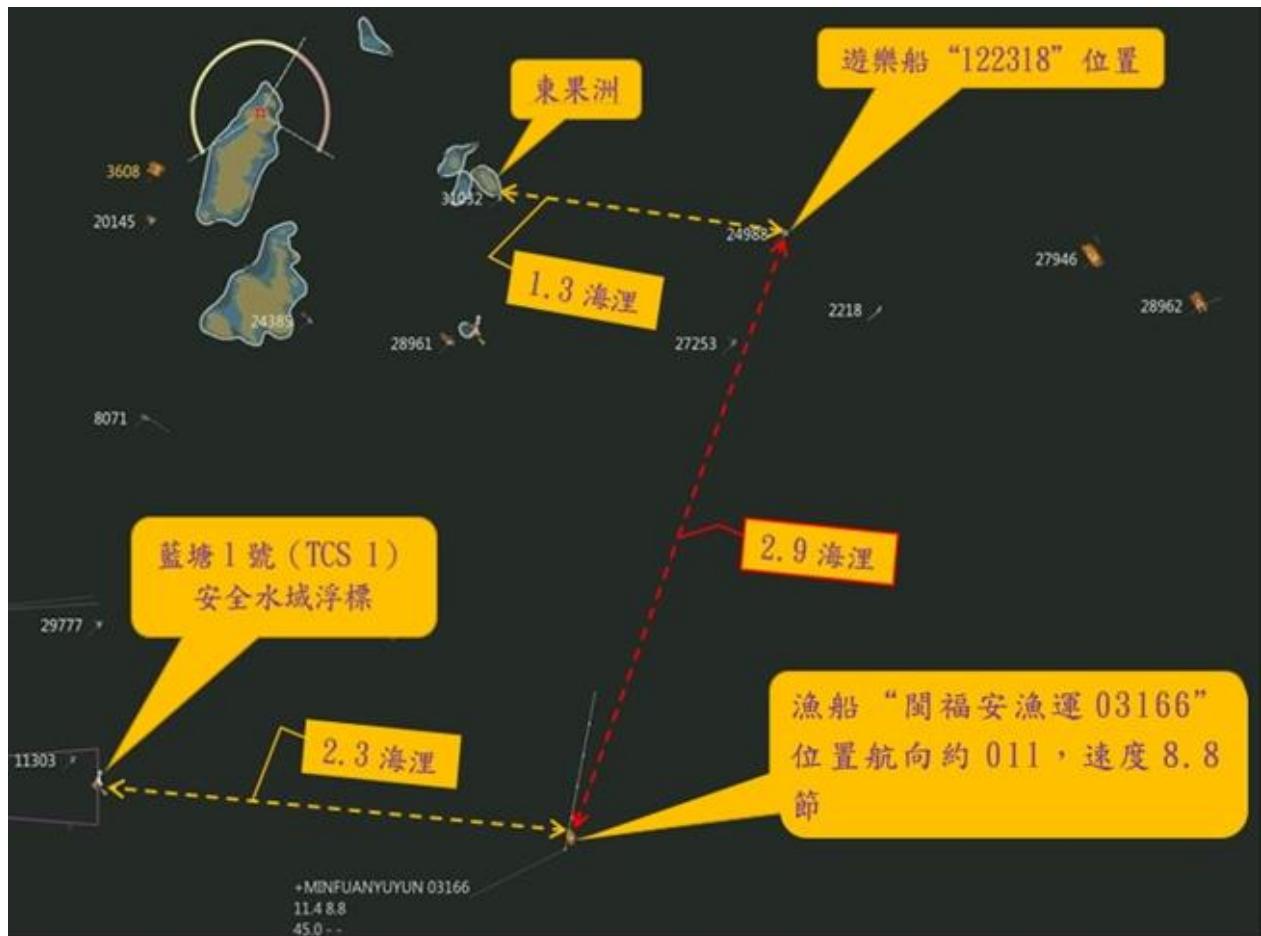
2.9 海浬，航向大約  $011^\circ$ ，速度 8.8 節。當時，漁船船長獨自在駕駛台負責操縱船舶航行，開啟了雷達協助航行，其它 7 名船員全部在主甲板處理收集來的新鮮漁獲（圖 6）。

圖 6. 遊樂船和漁船在 2016 年 3 月 18 日約 1350 時的相對位置示意圖  
(截自雷達錄像記錄)

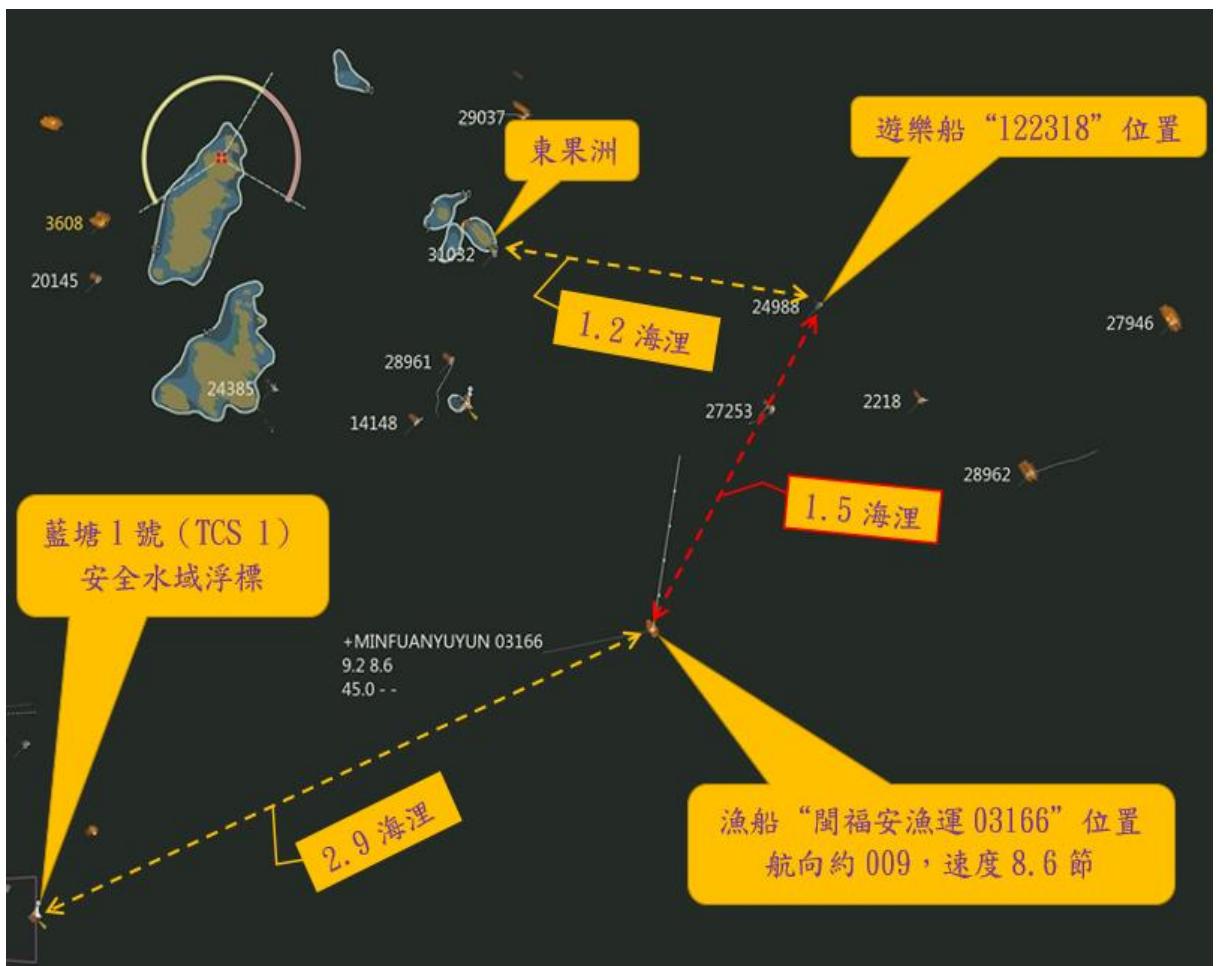
4.13 約於 1400 時，漁船位於藍塘海峽藍塘 1 號（TCS 1）安全水域浮標東北面約 2.9 海浬處，距離遊樂船約 1.5 海浬，航向大約  $009^\circ$ ，速度 8.6 節。獨自在駕駛台負責操縱船舶航行的漁船船長仍然沒有發現遊樂船的存在，也沒意識到有碰撞危險，更沒有採取任何措施應對能見度不良的天氣（圖 7）。

圖 7. 遊樂船和漁船在 2016 年 3 月 18 日約 1400 時的相對位置示意圖（截自雷達錄像記錄）

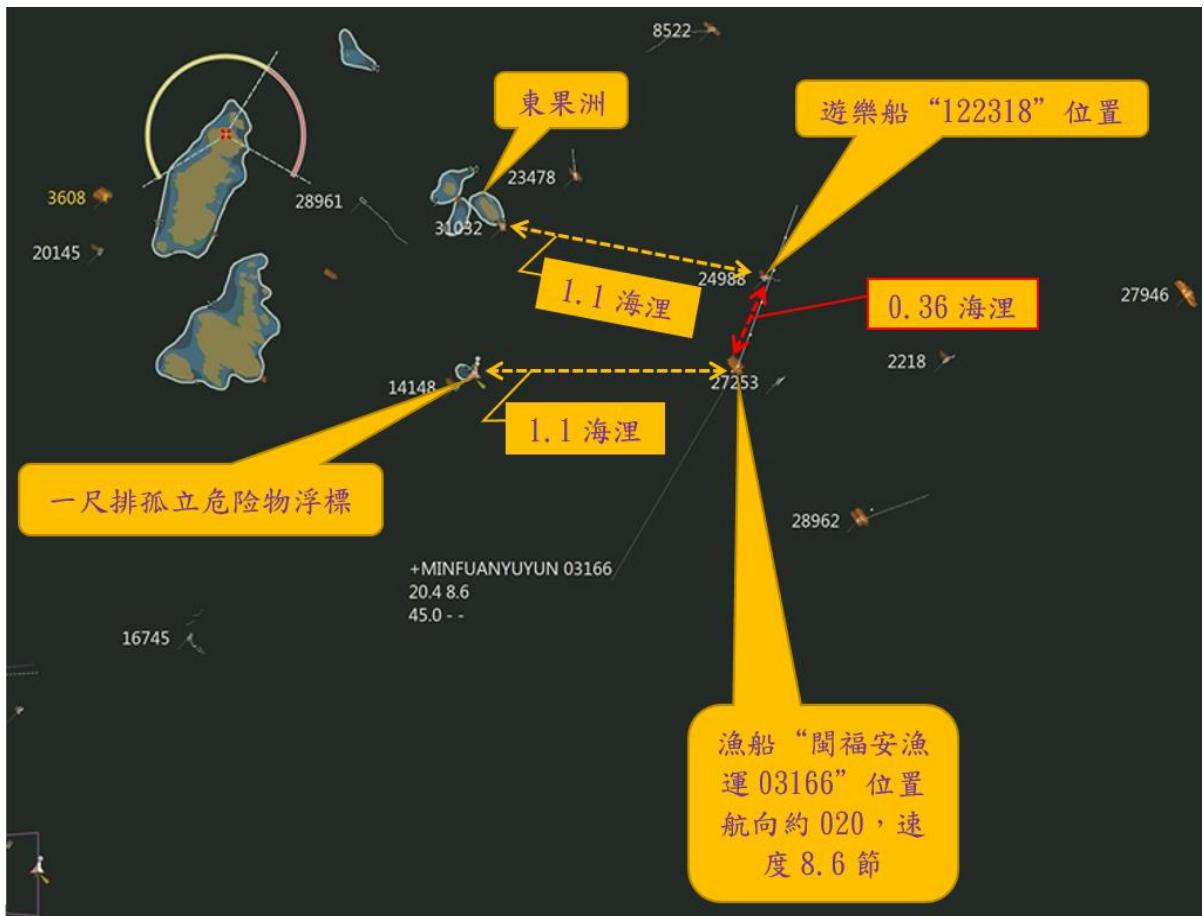
4.14 約於 1407 時，漁船位於一尺排孤立危險物浮標東面約 1.1 海浬處，距離遊樂船約 0.36 海浬，不知何故航向轉至大約  $020^\circ$ ，速度 8.6 節。仍然由漁船船長獨自在駕駛台負責操縱船舶，沒有採取任何措施應對能見度不良的天氣（圖 8）。

圖 8. 遊樂船和漁船在 2016 年 3 月 18 日約 1407 時的相對位置示意圖（截自雷達錄像記錄）

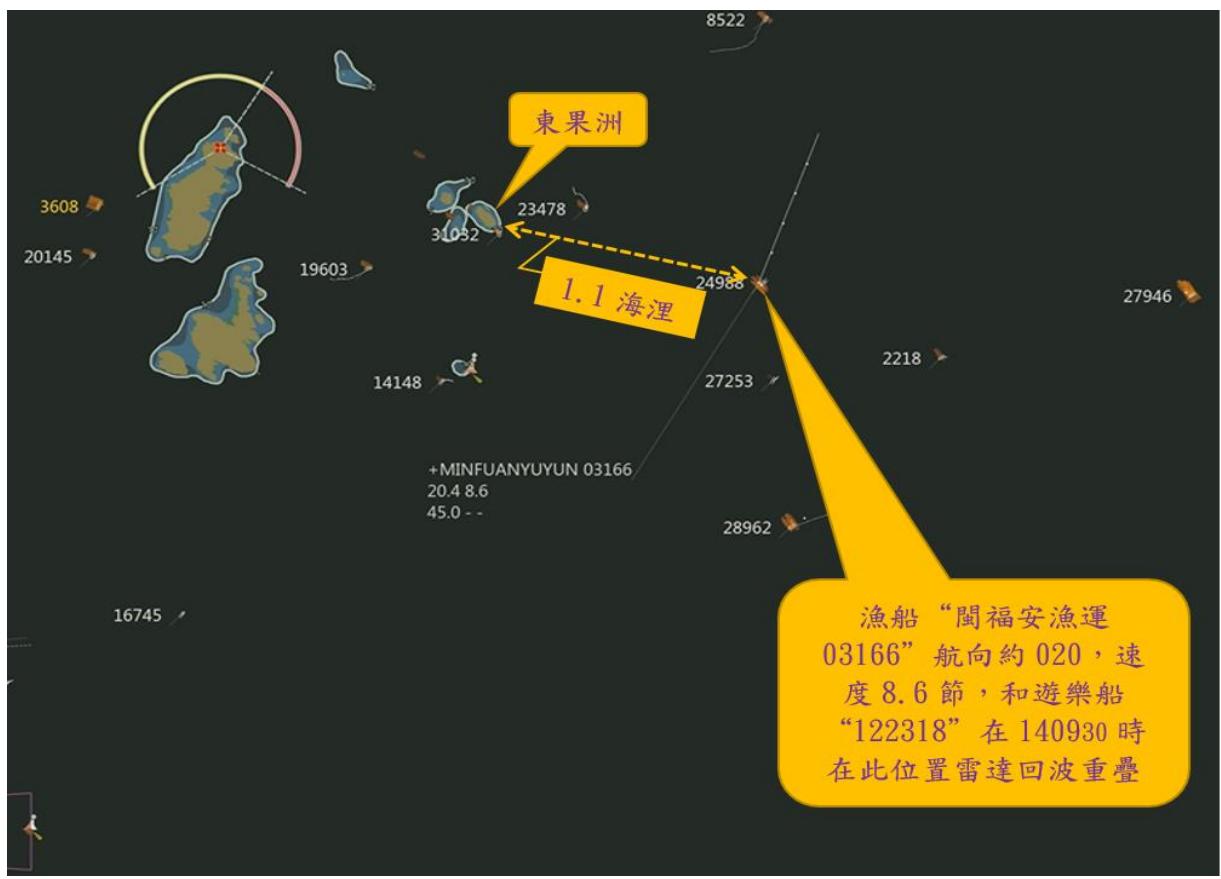
4.15 此後，漁船未再改變航向和航速，直到約於 1409<sub>30</sub> 時，漁船和遊樂船的雷達回波重疊於東果洲以東約 1.1 海浬，即漁船在該位置以航向約 020°，速度 8.6 節撞到遊樂船。漁船船長和在主甲板上工作的船員都沒有感覺到碰撞已發生，漁船繼續保持原來航向和航速離去（圖 9）。約十幾秒後，漁船主甲板上的船員因聽到遊樂船落水人員大聲呼救而發現海面有人，立即通知了漁船船長。漁船船長立即向左轉向，約 5 分鐘後，漁船很快完成“U”形回轉，慢慢駛向落水人員處將他們全部 6 人先後救上漁船。其後的情況，與遊樂船的遇事經過陳述相同。

圖 9. 遊樂船和漁船的雷達回波在 2016 年 3 月 18 日約 1409<sub>30</sub> 時重疊（截自雷達錄像記錄）

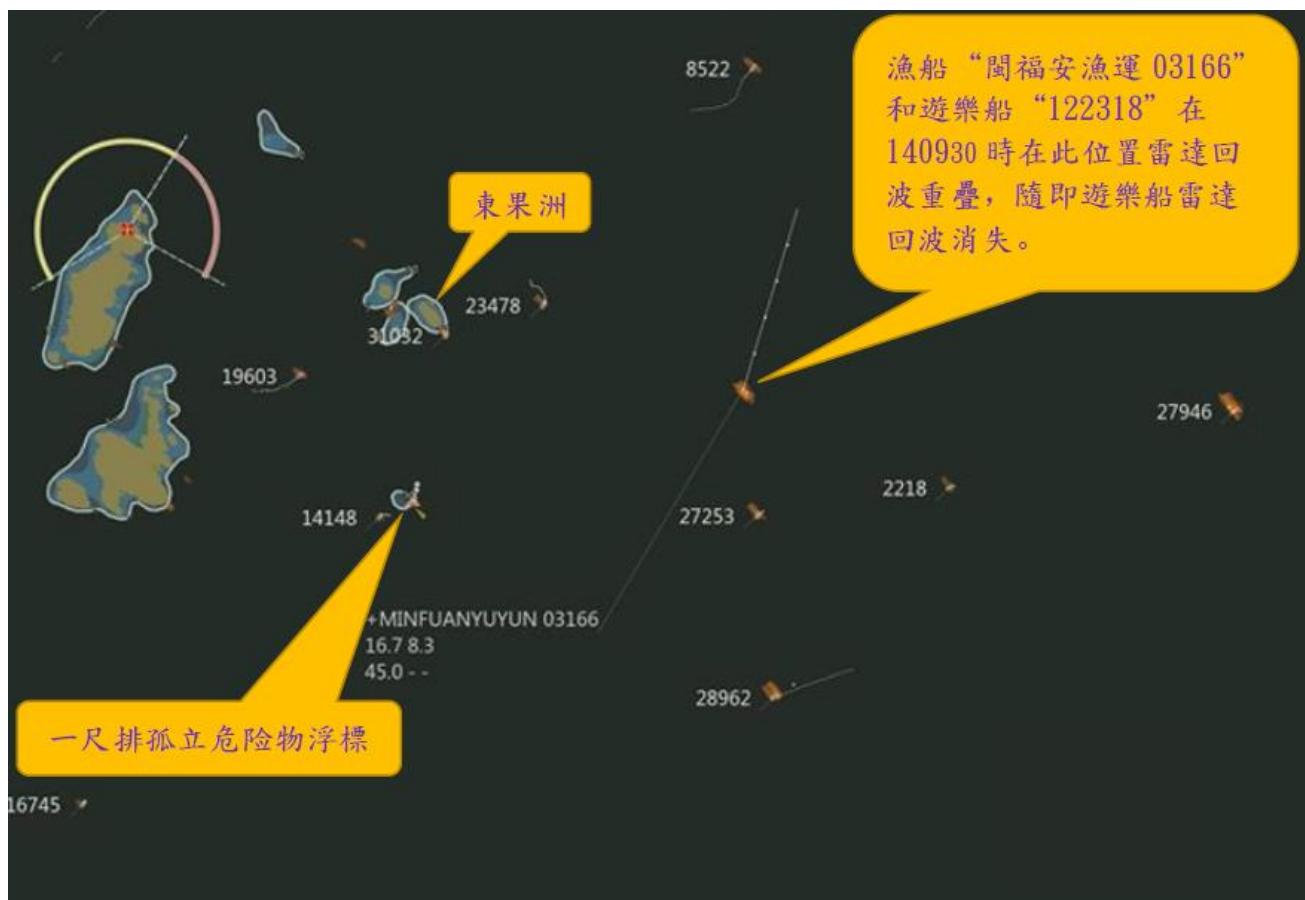
圖 10. 漁船和遊樂船在 1409<sub>30</sub> 時在此位置雷達回波重疊，隨後遊樂船雷達回波消失

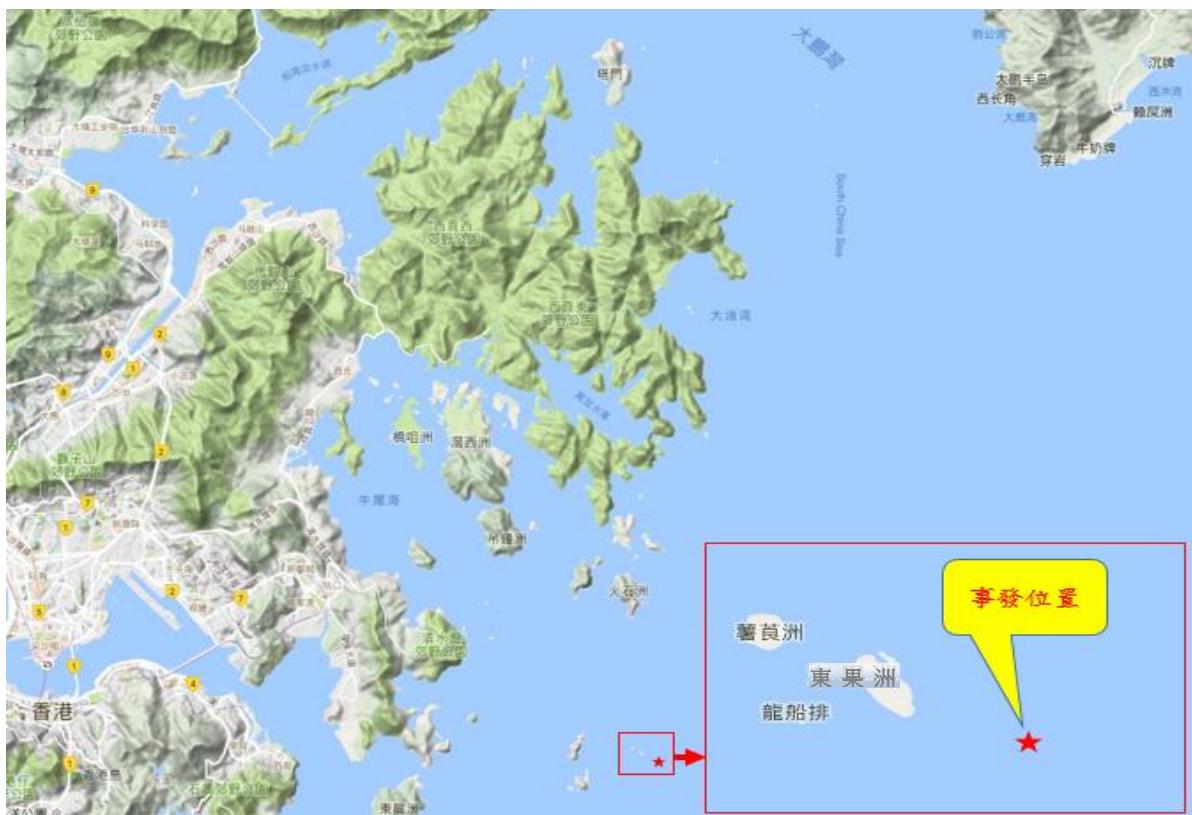
5.12 碰撞事故發生水域在香港水域的東部（圖 11），其西面約 1.1 海浬是東果洲，東面距離香港東部邊界不到 5 海浬，向北通往大鵬灣和惠州等地，向南可出香港南部邊界去南中國海。雖然甚少有大型遠洋船隻經過，但也有不少漁船和中國籍內河船航經該水域。由於該水域距離香港西貢的各個碼頭都比較近，是香港人比較喜歡的出海釣魚場所，經常有人會租用類似本意外事件中的遊樂船前往該水域釣魚或玩樂。如果所有航經的船隻能保持瞭望，嚴格遵守《避碰規則》，碰撞事故是可以避免的。所以，航行水域條件適航，不是構成碰撞發生的因素。

圖 11. 碰撞事故發生時位置
