本地領牌非自航駁船 WAI LUNG

位於屯門公眾貨物裝卸區，吊運升降
台時導致一名運輸工人死亡的意外調
查報告

香港特別行政區政府
海事處
海事意外調查組

2018 年 11 月 28 日

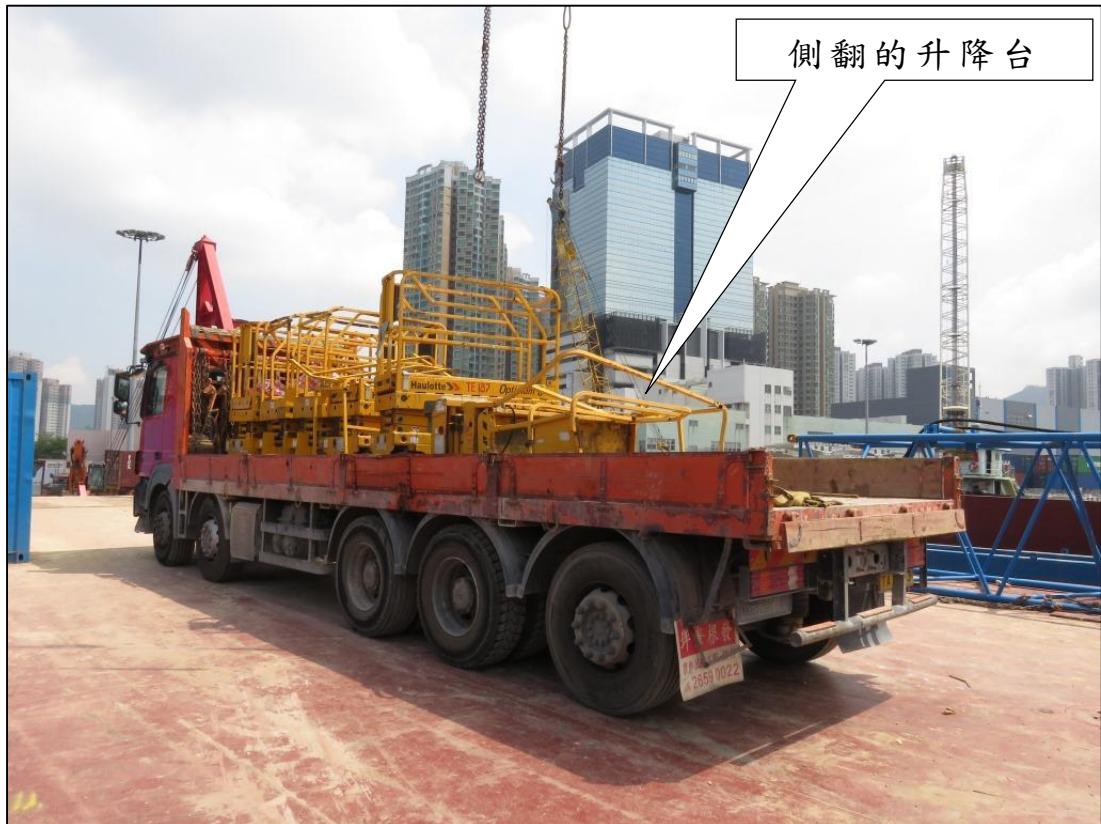
圖 2：側翻的升降台

5.8 第三碼貨起吊後沒有產生問題。但當安放該碼貨在車斗時，其中一台(沒有側翻)的升降台向另一台側傾，導致其沒有鎖緊的抽屜式電池箱滑出。滑出的電池箱處於最低位置先觸到貨車車斗面。而另一台升降台在就位時，因其底部置於滑出的電池箱上，以致失去平衡而側翻，以致壓倒站於該升降台外側面的運輸工人而致其重傷不治(圖 12 及 13)。

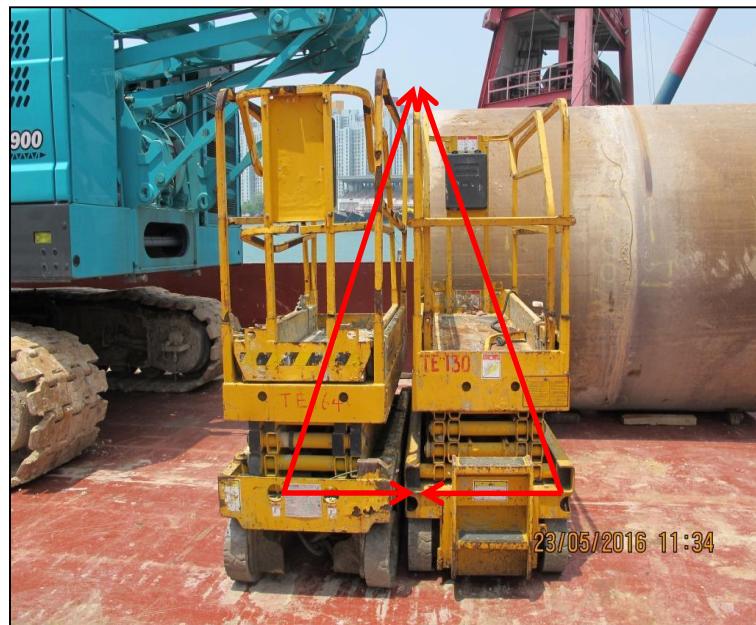
5.1 根據“威隆”相關船員的會面記錄，吊運升降台時是以兩台升降台併靠為一碼貨一併吊運，並由船員負責掛鉤在繫固點（圖3及4）。當完成掛鉤後，船員即示意吊機機手將該碼貨吊運到貨車上。

圖 3：其中一端的鏈鉤掛於外檔的繫固點

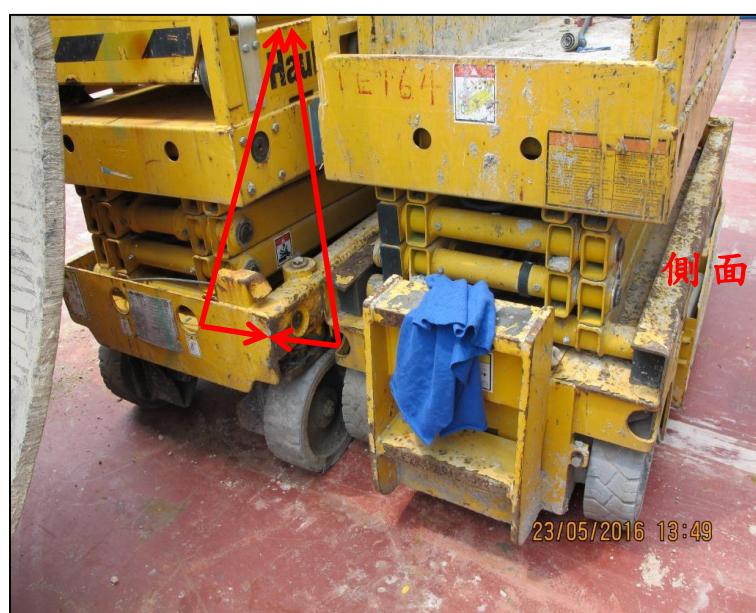
圖 4：另外一端的鏈鉤掛於內檔的繫固點

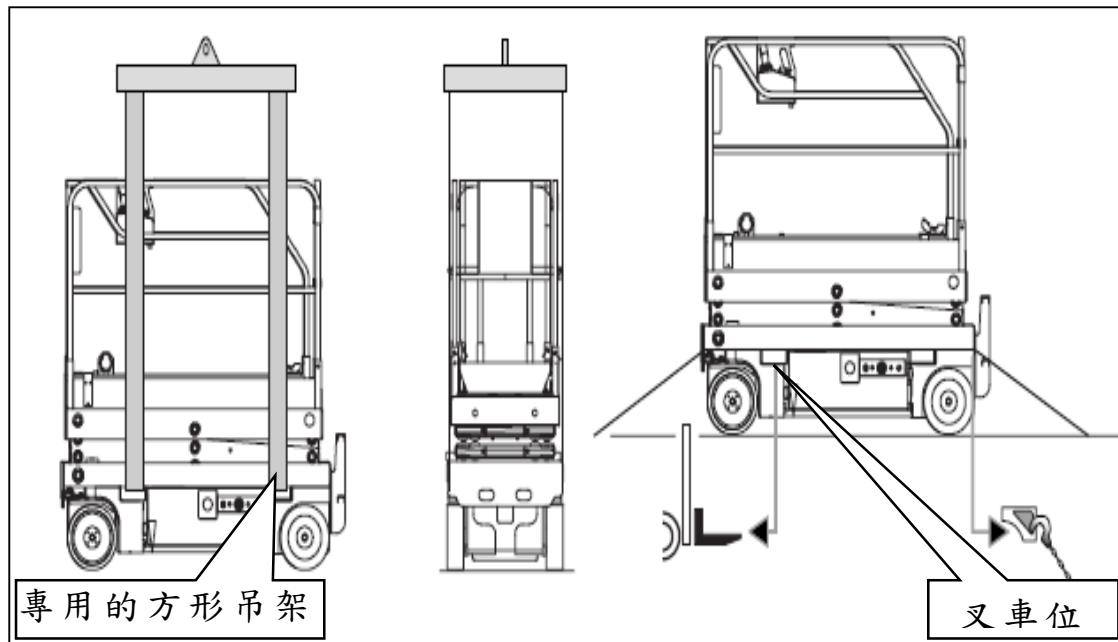
5.3 根據廠家的技術資料手冊，吊運這款升降台應在側面使用專用的方形吊架起吊搬運（圖 5），亦可使用叉車在側面搬運。但當時船上並沒有備有相關的吊運工具。

圖 5：使用專用的方形吊架或叉車運送

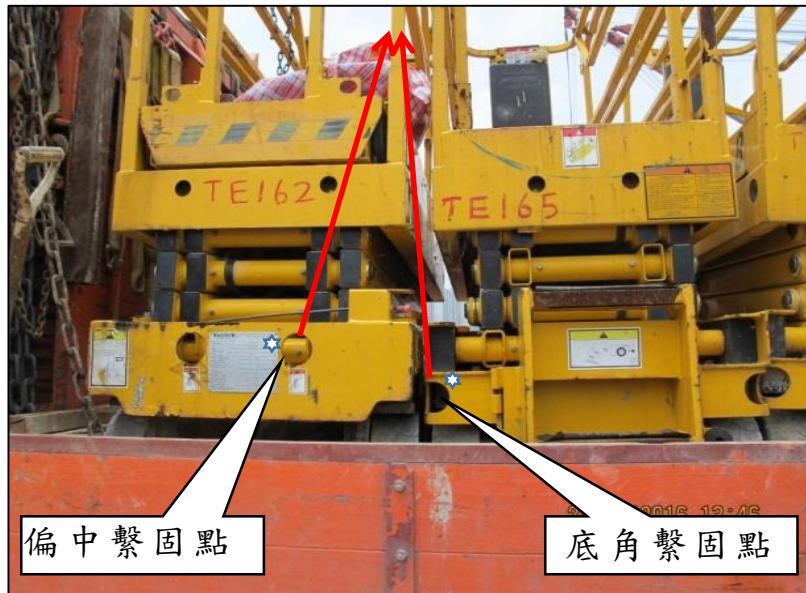
圖 6：第一碼貨 (\star 掛鈎的位置)

5.6 在整個吊運過程中，所牽涉的四條鏈鈎長度大致相約。但在起吊第三碼貨時，鏈鈎不能平穩吊起該碼貨，主要原因是由於第三碼貨的兩台升降台變形和兩台升降台的前後擺放位置跟前兩碼貨不一樣，導致其不能如前兩碼貨一樣的並攏。(圖 6, 7 及 8)。

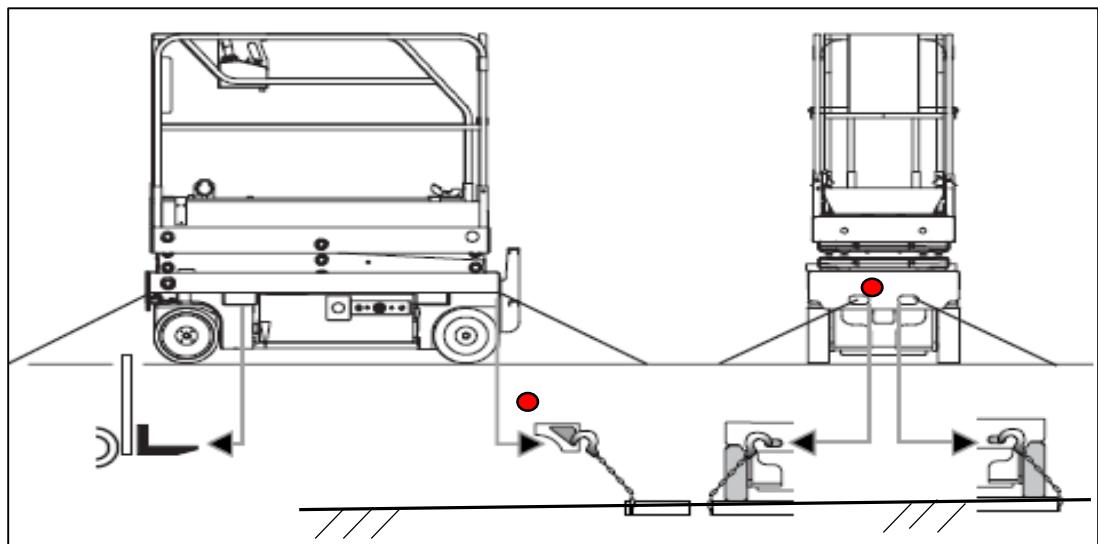
5.7 選擇鏈鈎的掛鈎處是升降台在運載時作為繫固之用，並非用作吊運掛鈎用途（圖 9）。更甚，據船員事後所述，為求取得穩定起吊第三碼貨，他們把其中的一對鏈鈎打了一個結，使其長度作了不恰當的調整（圖 10 及 11）。該做法不符合第 548I 章《商船(本地船隻)(工程)規例》——第 47 條“鏈條的縮短及其保護”第一款“用作起重工具的鏈條不得藉打結而被縮短長度”的規定。

圖 9：●當升降台在運載時，挂鈎處是用作繫固升降台而非作吊運之用。

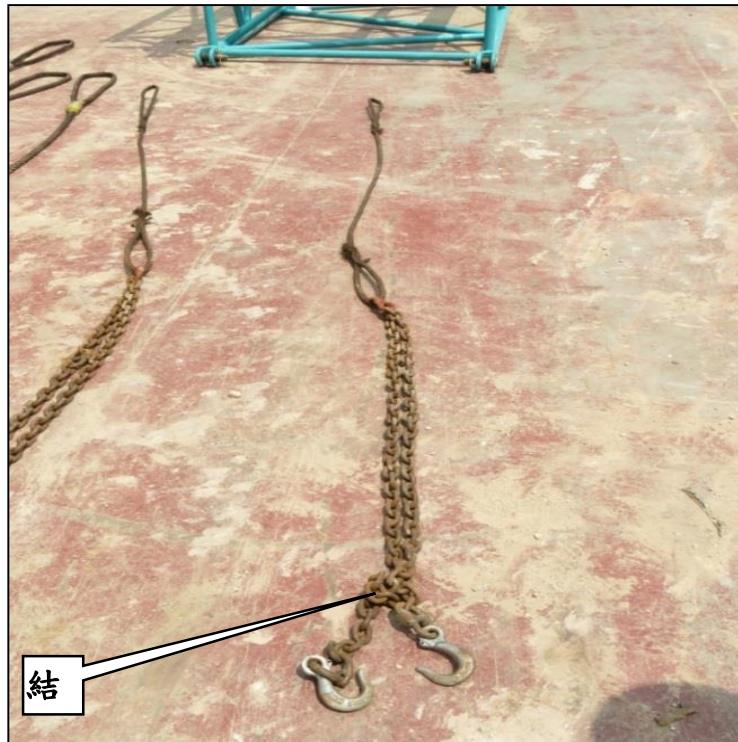
圖 10：吊第三碼貨時，經過調整長度後
用於一端的一對鏈鈎。

- 7.1 報告副本送交“威隆”的船東、工程負責人，吊機機手及運輸工人分判商負責人，讓他們知悉這宗意外的調查結果。工程負責人需特別提醒從事調運的人員在調運重物時不可藉打結以縮短用於吊貨的鏈鈎，並需確保穩定調運和安放重物，人員不可站於吊運重物可能跌落或傾倒的區域。
- 7.2 報告副本送交香港海事處本地船舶安全組及海事工業安全組以供其參閱。
- 7.3 發出海事處佈告，載述從這宗意外中汲取的教訓。

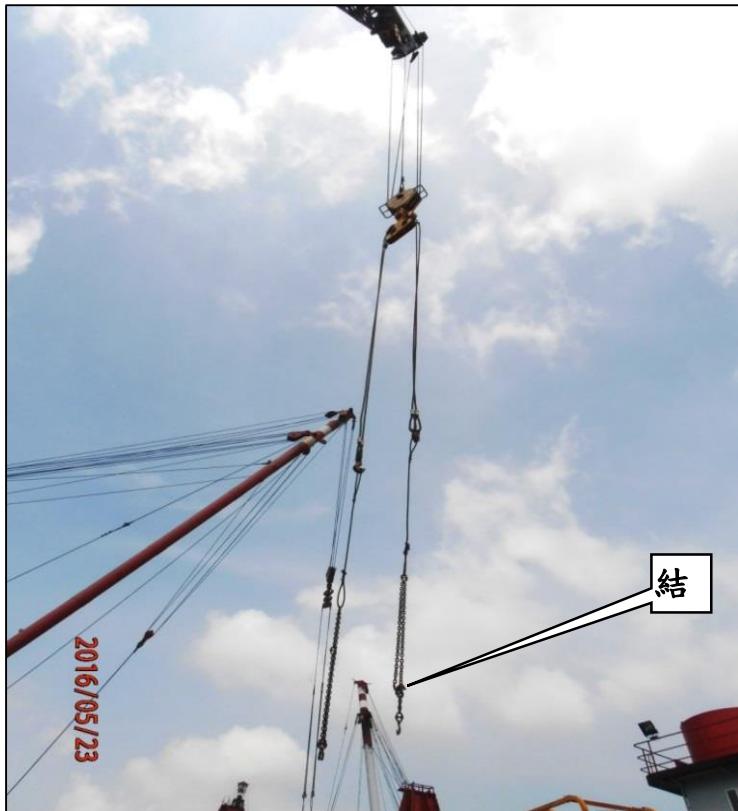
圖 11：被調整長度的其中一對鏈鈎

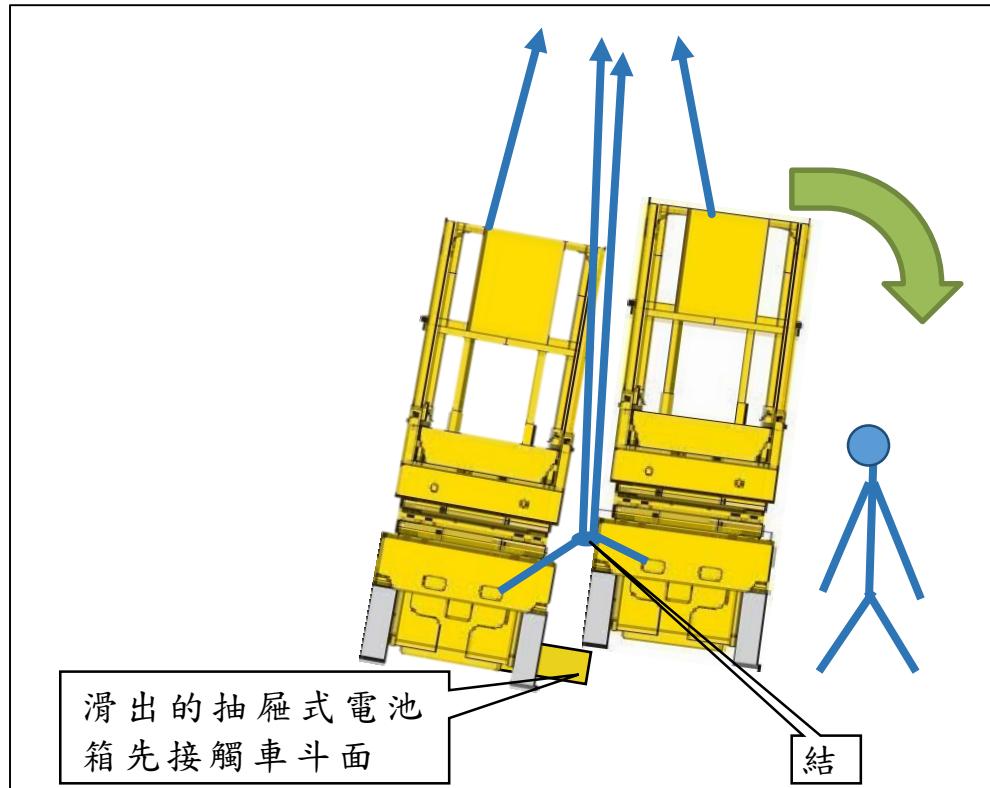
圖 12：滑出的抽屜式電池箱引致另一台升降台側翻

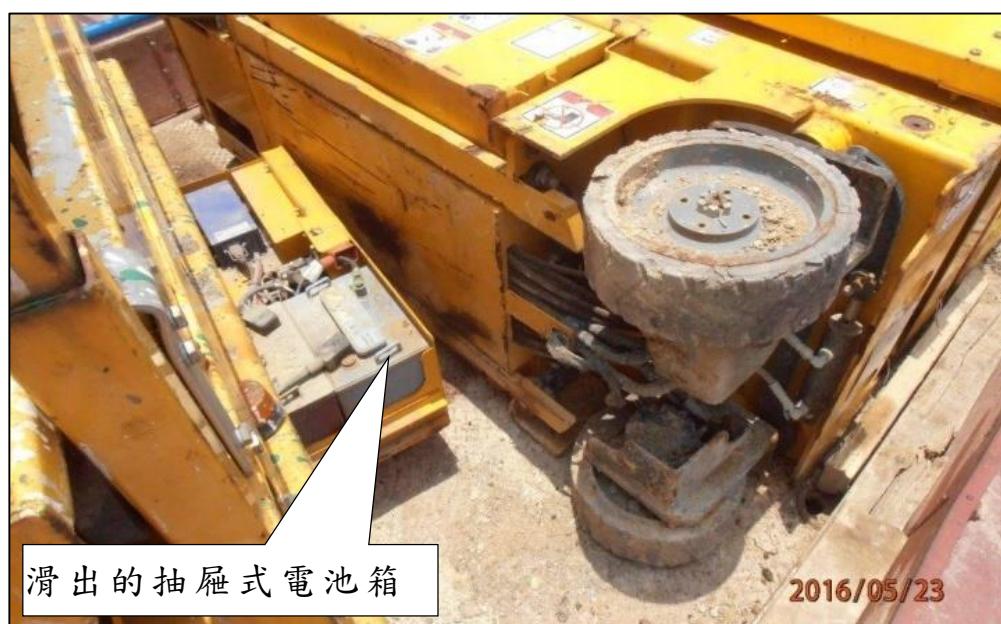
圖 13：滑出的抽屜式電池箱
