2016 年 8 月 27 日香港註冊高速  
客船“宇航二〇〇三”與中國海  
南籍漁船“琼儋漁 11099”在中  
國珠江口牛頭島東北水域發生碰  
撞事故的調查報告

香港特別行政區政府  
海事處海事意外調查組

2018 年 6 月 20 日

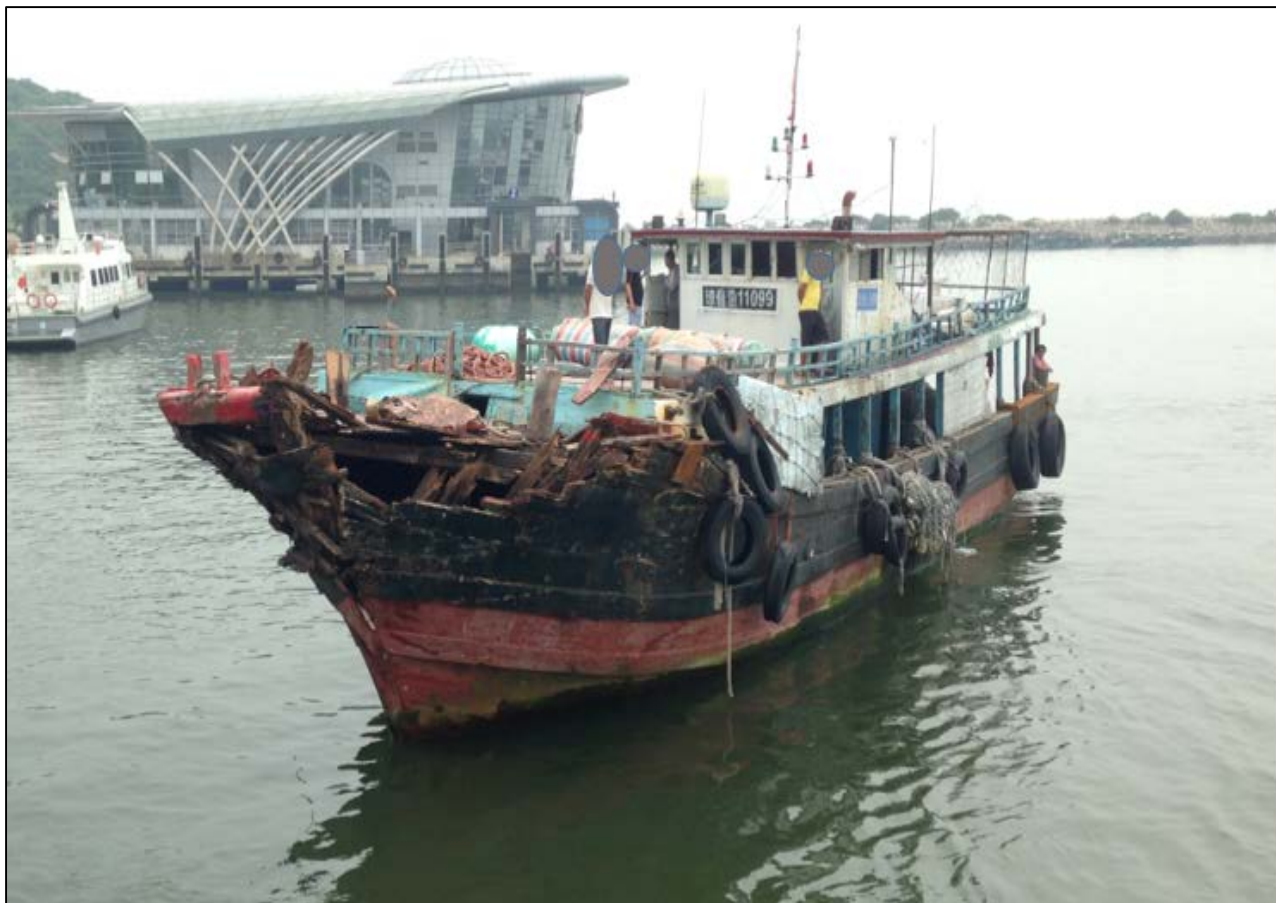
圖 2. 漁船（事發後拍攝）

- 4.31 約於 28 日 0050 時，廣州海事局巡邏執法船“海巡 09079”趕至現場。約 0110 時，漁船由於船艙撞損，無法拋錨，由“海巡 09079”船護航，駛往桂山島靠泊碼頭。約 0210 時，漁船靠泊桂山碼頭。

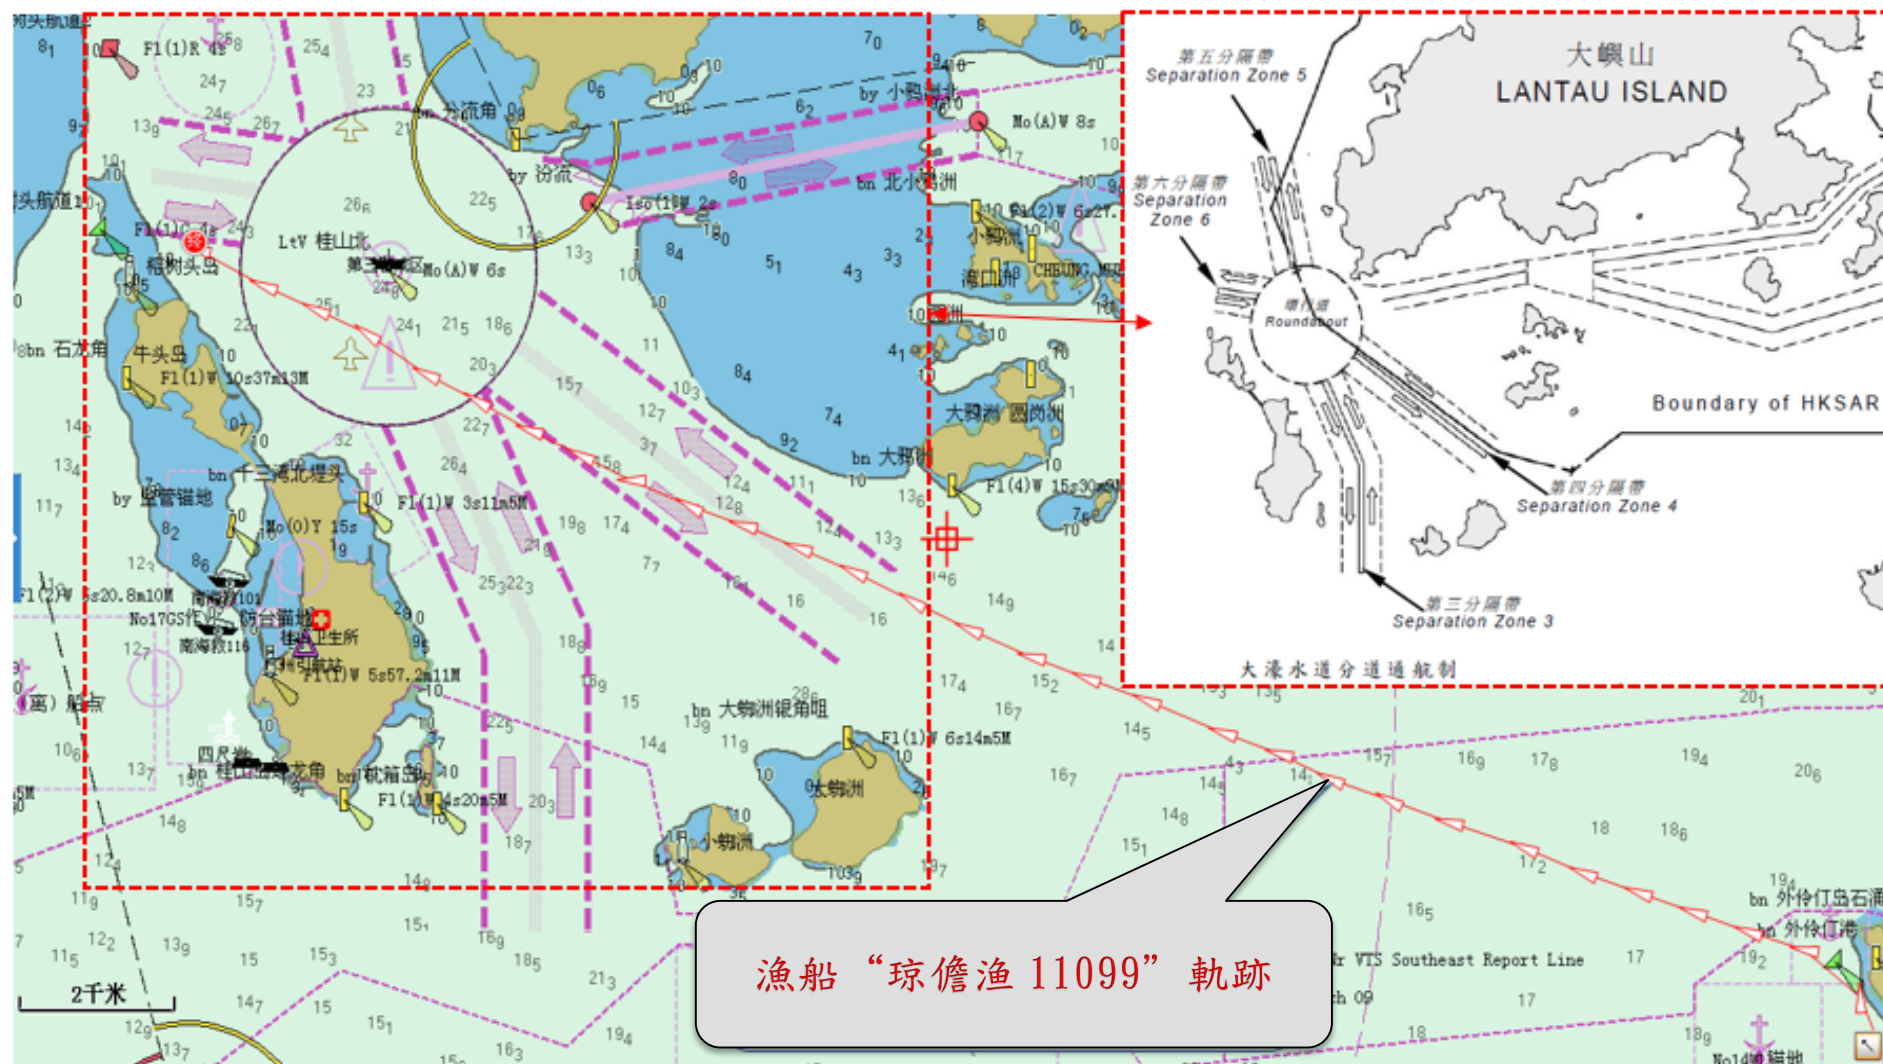
5.23 同樣，漁船的航跡也表明，該船沒有遵守《珠江口船舶定線制》和《避碰規則》第十條第二、三、五款的規定。漁船從大濠水道第四分隔帶進入西北行通航分道後，沒有按規定沿著該分道船舶總流向 306° 航行，反而以較小角度逆向穿越第四分隔帶，進入第四分隔帶東南行通航分道，並在該分道內逆向航行至第三警戒區，繼續在其環形道內逆向航行，直到發生碰撞。

圖 5. 碰撞事故發生前漁船航行軌跡及大濠水道分道通航制

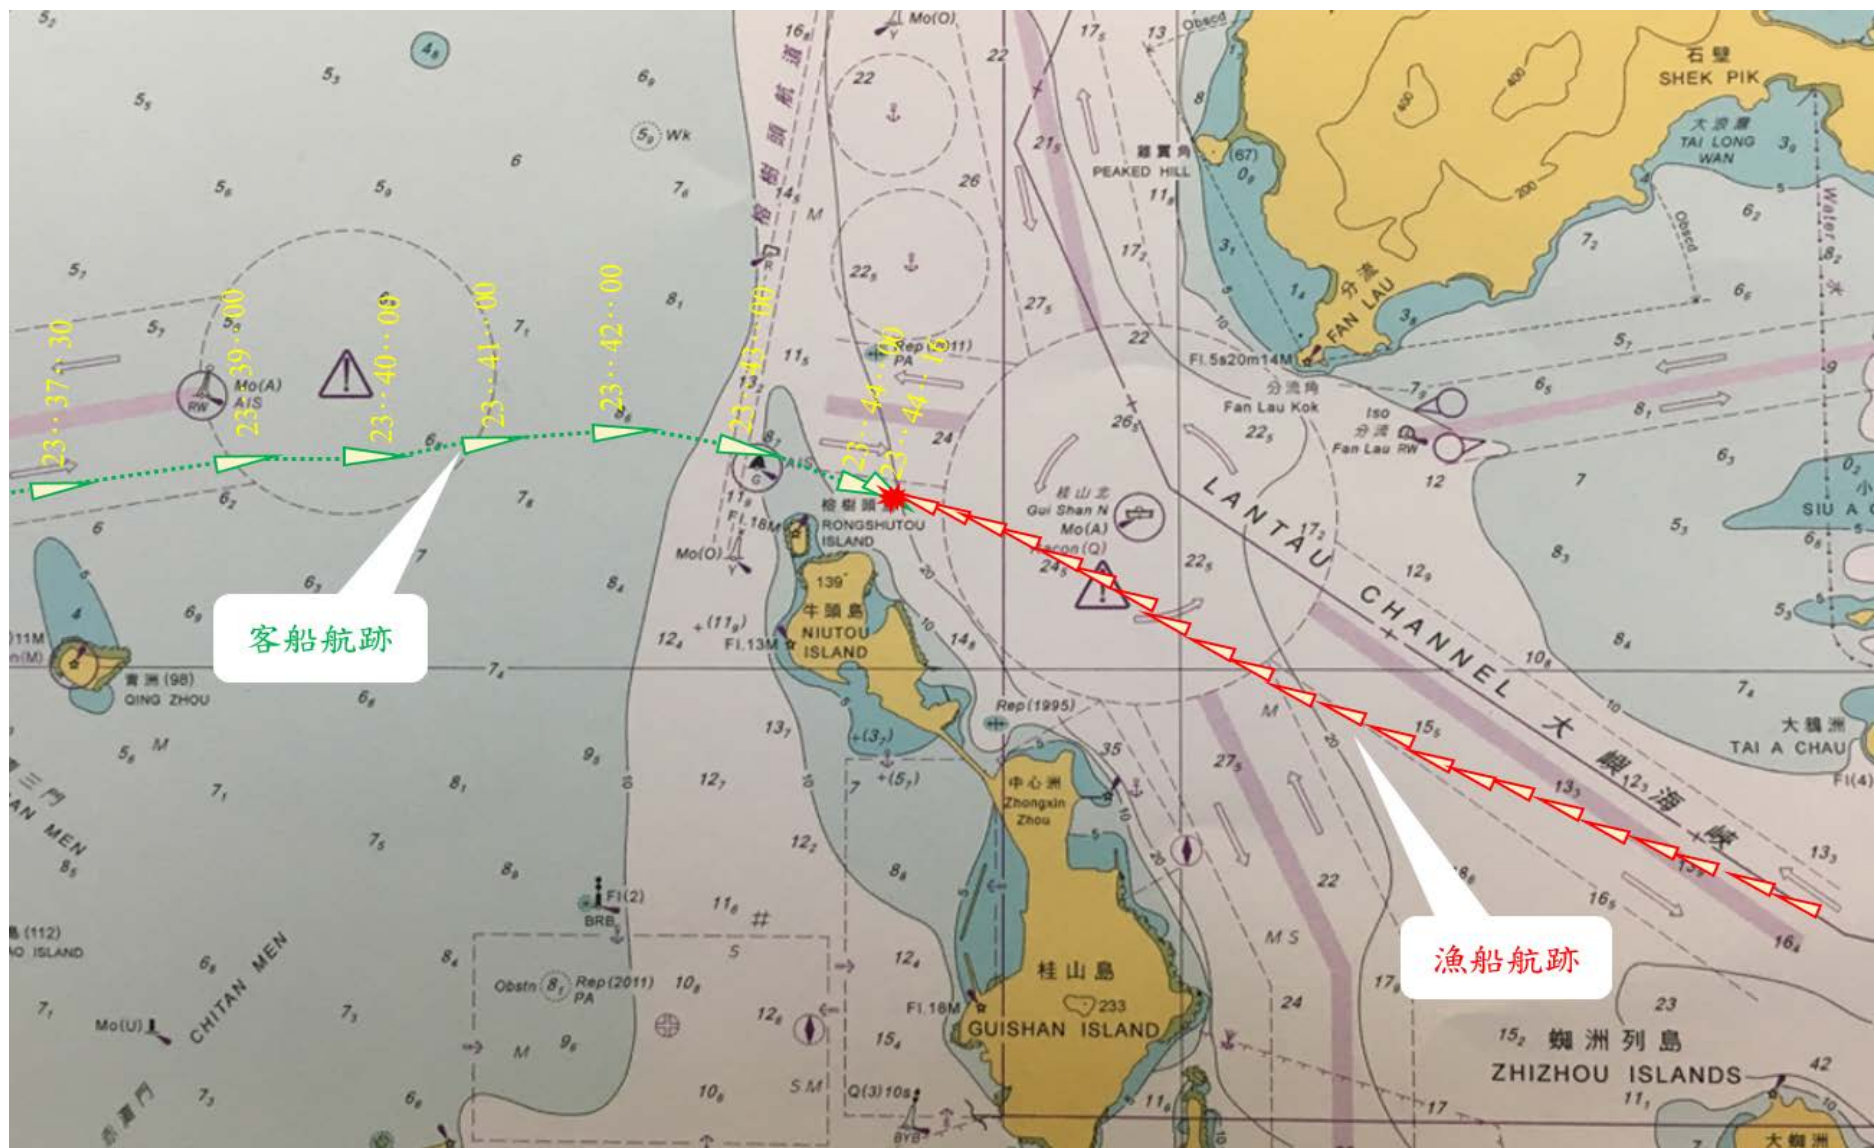
- 5.21 碰撞事故發生水域在珠江口大濠水道西段的第六分隔帶南面水域，於 2015 年 7 月 1 日起正式實施船舶定線制（圖 5）。凡在附近水域航行的船隻，務須遵守《珠江口船舶定線制》和《避碰規則》的規定在適當的通航分道內沿交通總流向行駛。
- 5.22 然而，客船航行至榕樹頭航道 1 號綠色燈浮附近水域時，即向右轉向，擬直接駛至第三警戒區內桂山北燈船南面，然後進入小鴉洲西北航道。顯然未按推薦航道沿第六分隔帶南側通航分道航行進入第三警戒區，再駛往小鴉洲西北航道，違反了《珠江口船舶定線制》和《避碰規則》第十條第二款的規定。

圖 6. 客船和漁船在碰撞事故發生前的航行軌跡及發生碰撞事故位置

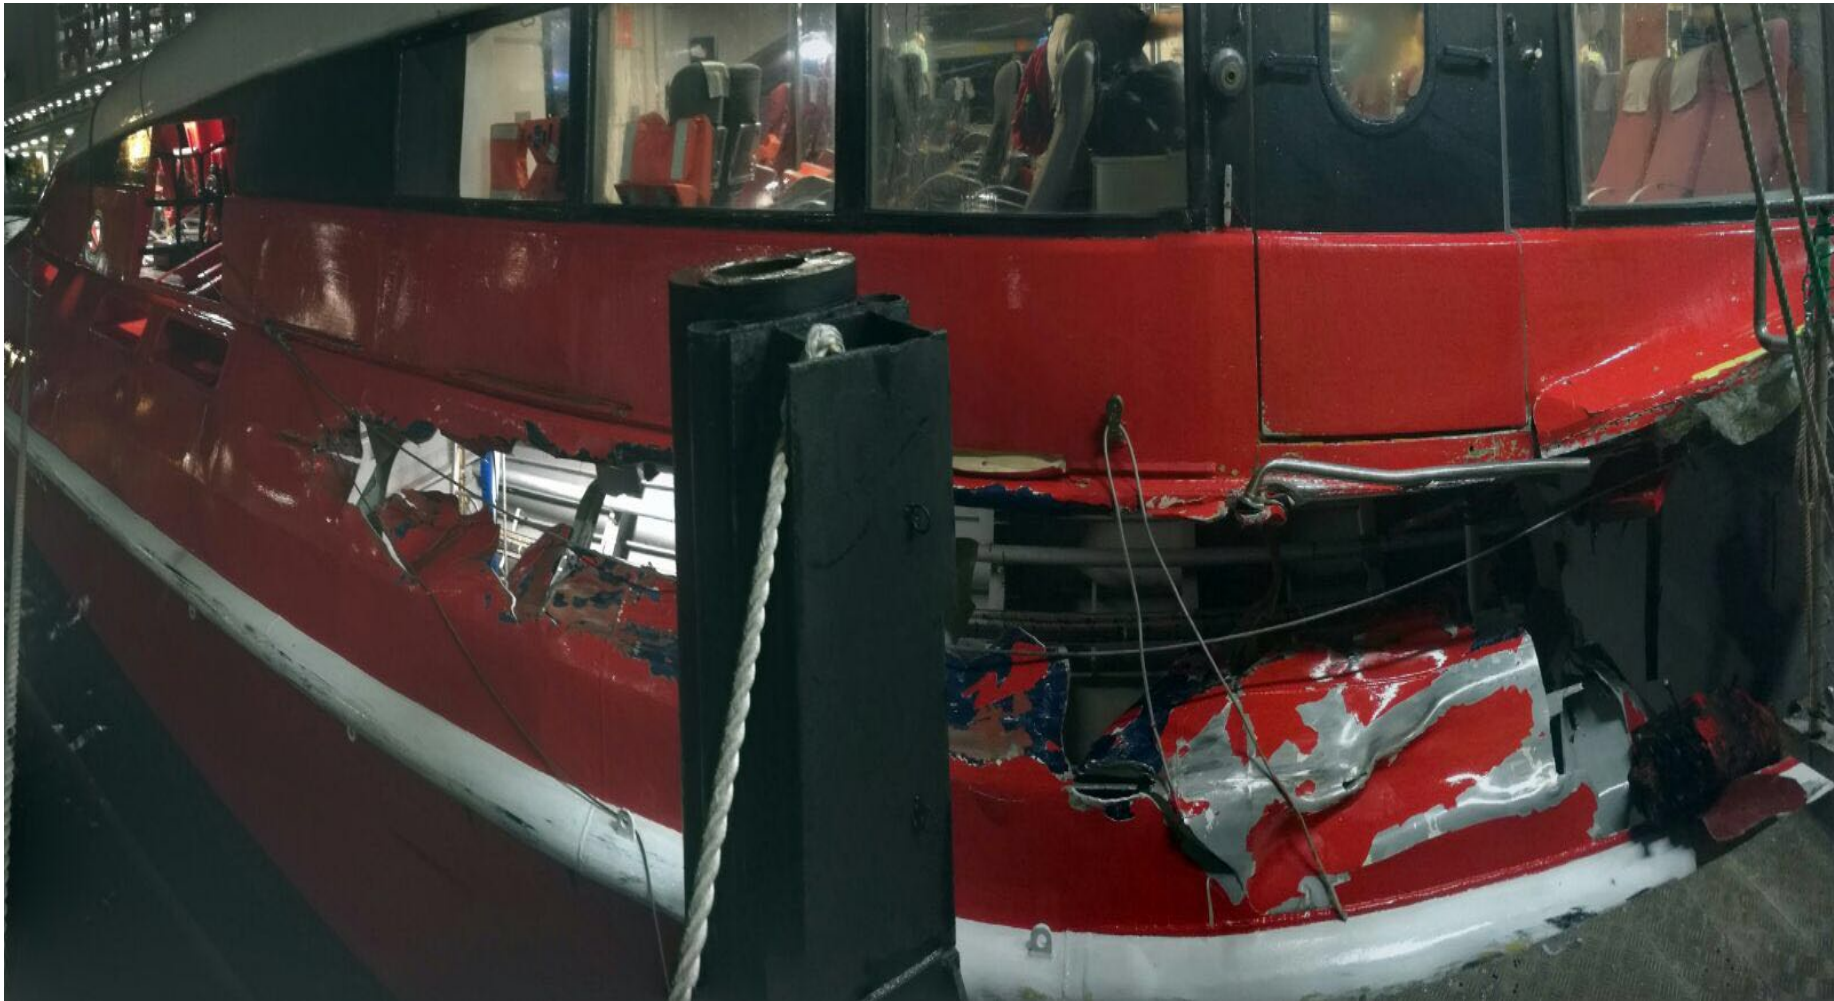
6.1 2016 年 08 月 27 日約 2344 時許，客船與漁船在珠江口大濠水道第六通航分隔帶南面水域發生碰撞。造成漁船左舷船艙區域破損，客船左舷 2 號和 3 號空艙船體外板約 7 米長破損，一名乘客足部輕微擦傷。事故沒有造成污染。

圖 7. 客船左舷 2 號和 3 號空艙外板破損
