2016 年 10 月 18 日中國廣東佛
山籍內河散貨船“順宏海 838”
在香港西貢橫洲東南附近水域發
生傾覆致命事故的調查報告

香港特別行政區政府
海事處
海事意外調查組

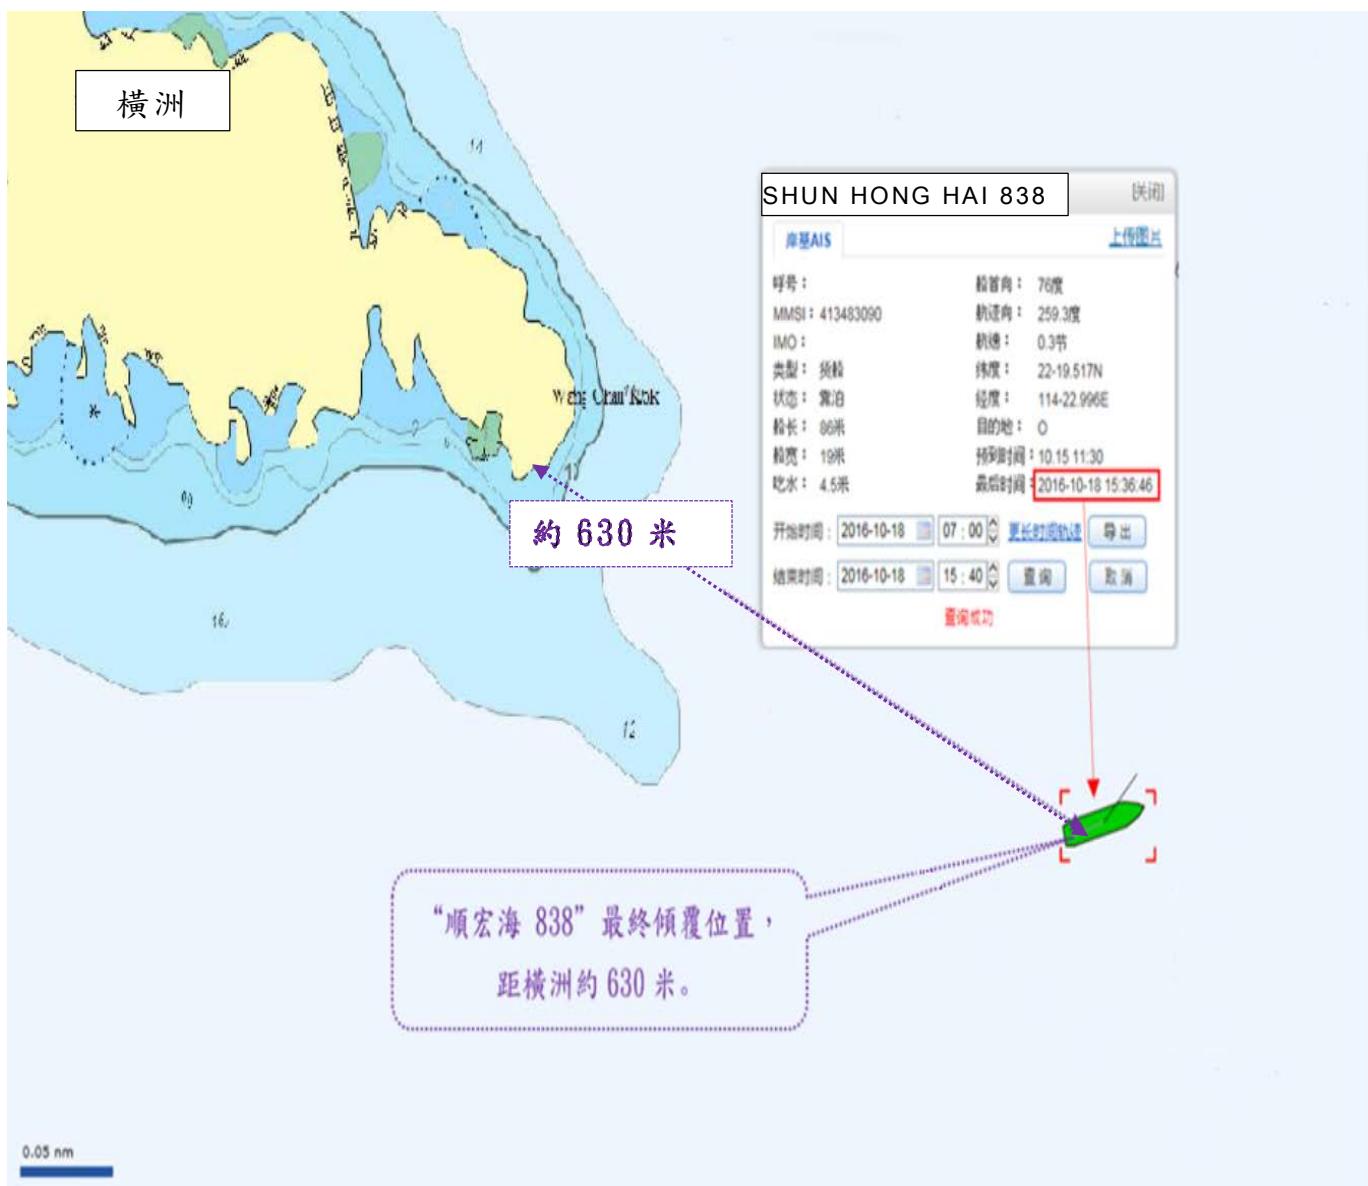
1.2 “838”在接近香港的航程中受超強颱風“莎莉嘉”的影響，遇上大風浪及暴雨等惡劣天氣。因貨艙沒有裝上艙蓋，加上船隻嚴重橫搖，海浪衝擊甲板，引致大量海水進入貨艙並導致貨物移動，造成船隻嚴重橫傾，最終船隻約于 1536 時完全傾覆於香港橫洲東南面約 630 米處水域。船上 13 名船員全部跳海逃生，其中 12 名船員很快被香港水警輪和消防船救起，有四人受傷。船長則在失蹤幾天後被發現漂浮於附近海面並證實死亡。

圖 2. “838”完全傾覆於香港橫洲東南面約 630 米處水域示意圖。AIS 最後信號時間為 15 時 36 分 46 秒

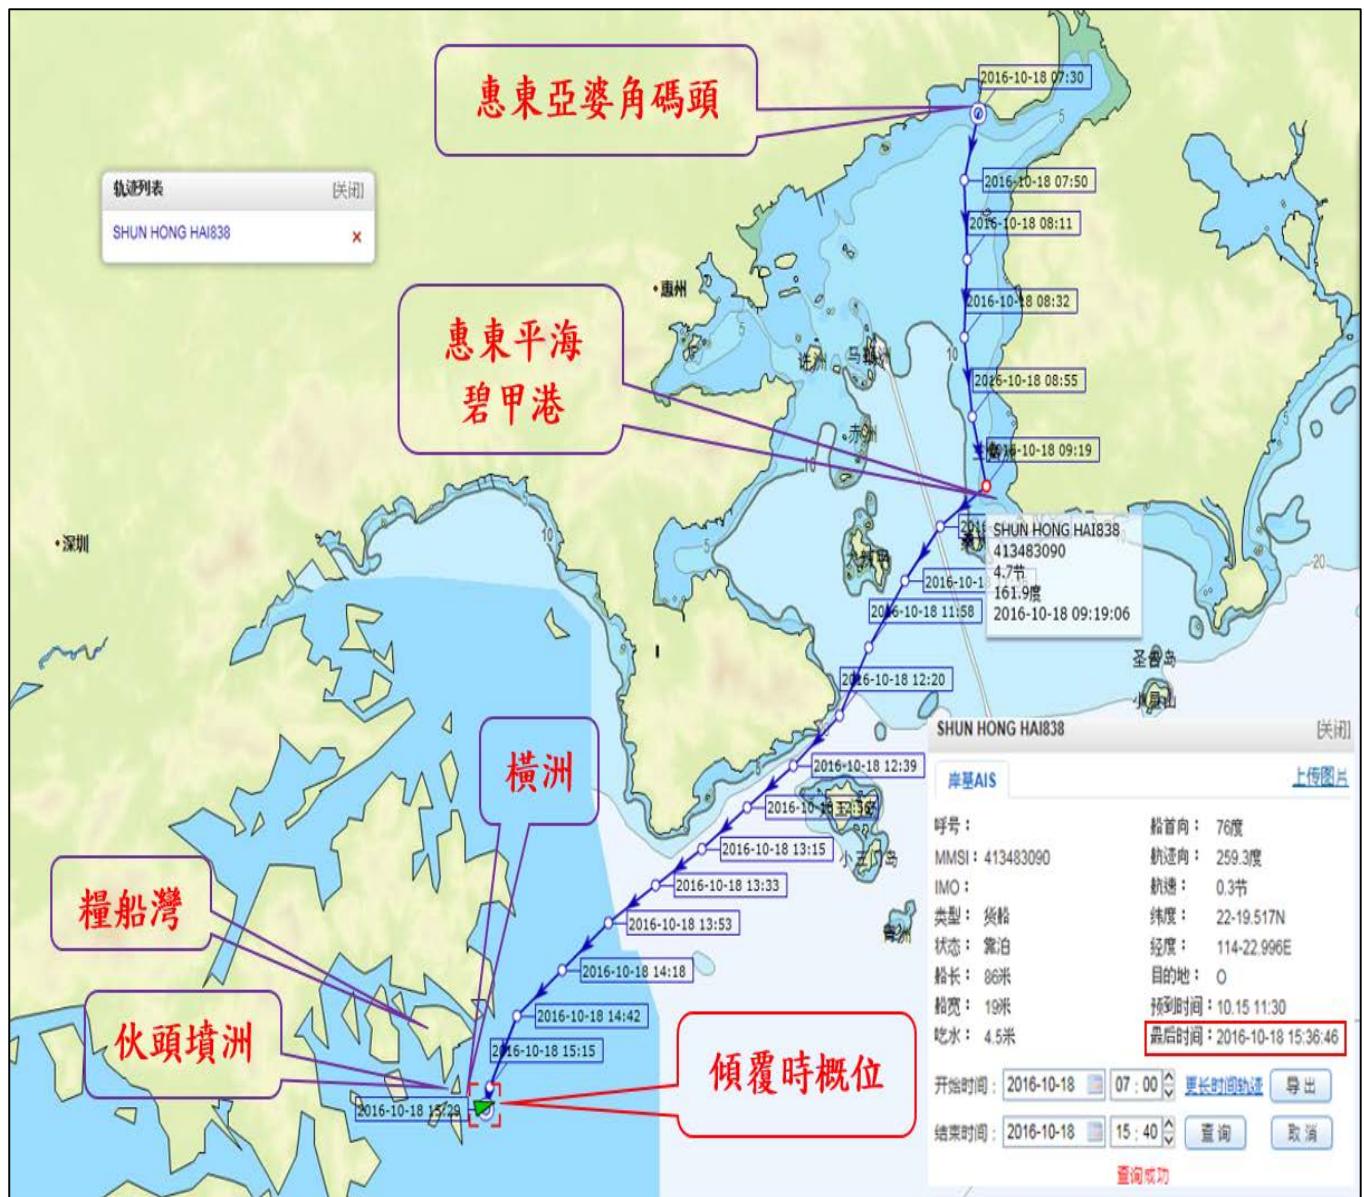
圖 3. “838”在事故發生前的航行軌跡及傾覆時概位示意圖

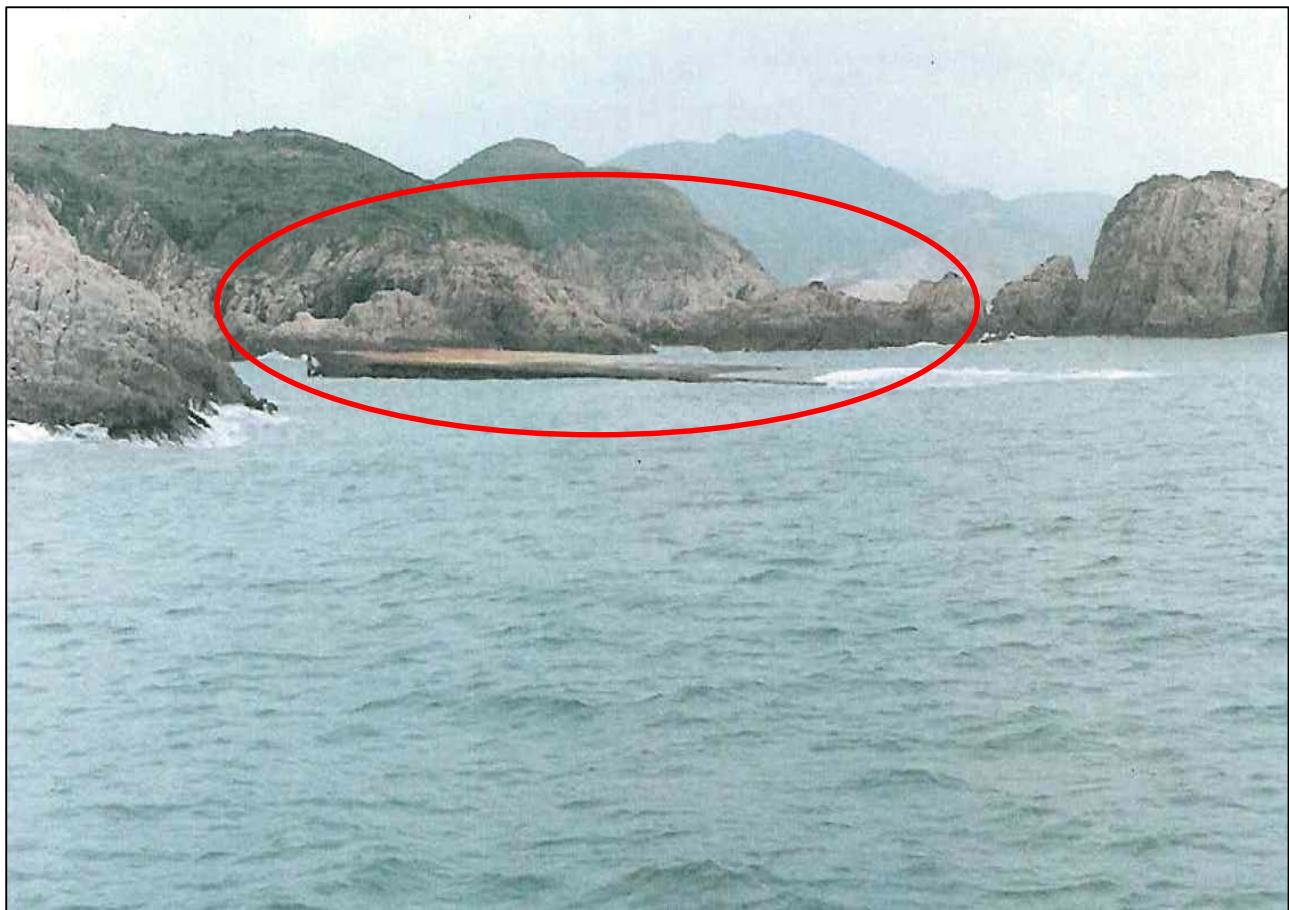
- 4.17 被救起的 12 名船員全部被送往醫院檢查，其中兩名船員身有多處擦傷，另有兩名船員受傷骨折。經香港水警多日搜尋後，失蹤的船長屍體於 2016 年 10 月 23 日被發現漂浮於附近水域。
- 4.18 傾覆後船底朝天的 “838” 隨水流向西漂移，最終在 2016 年 10 月 22 日擱淺於伙頭墳洲東南岸邊水域（圖 4）。
- 4.19 2016 年 11 月 16 日，“838”的船體由廣州打撈局成功打撈出水，置於駁船後拖回內地（圖 5）。

圖 4. 傾覆後的“838”隨風流向西漂移，最終於 2016 年 10 月 22 日在伙頭墳洲東南岸邊水域擱淺

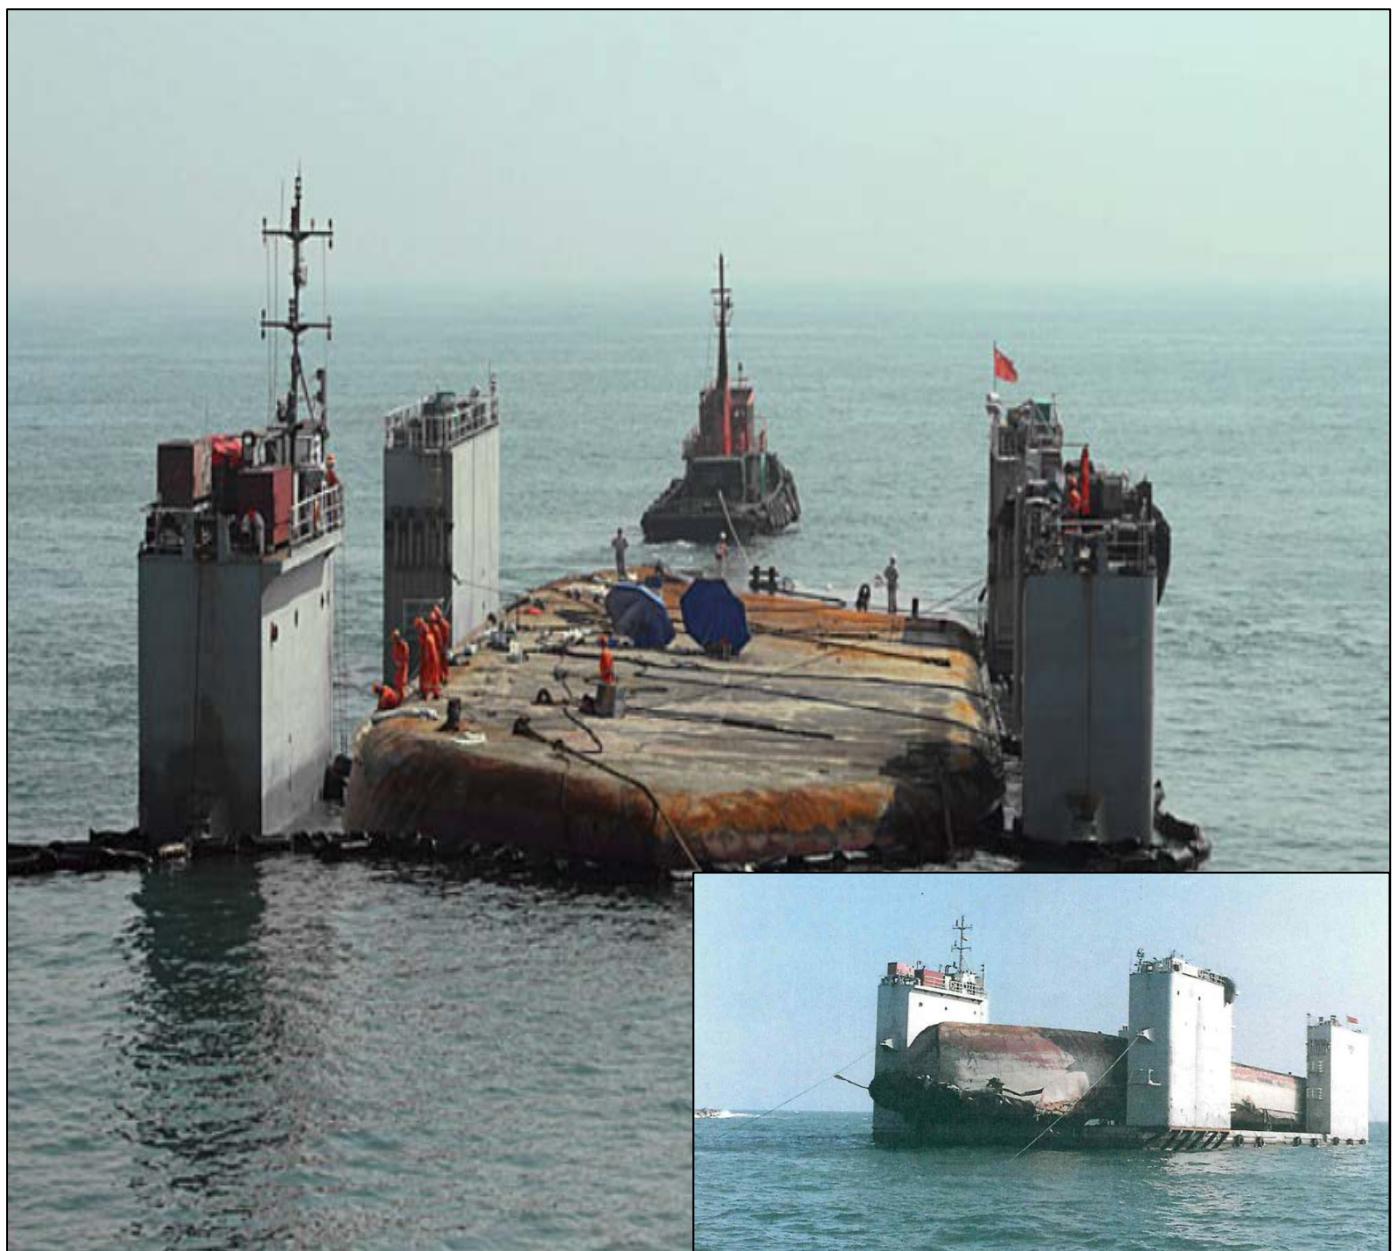
5.10 根據“838”的 AIS 航跡紀錄，該船從惠東縣平海碧甲港開航後到傾覆事故發生點，航經的水域距岸都在 5 海浬以內，水深都在 5 米以上，而傾覆發生時水域的水深約 25 米。就該船最大吃水祇有約 4.52 米，而途經水域也沒有狹窄、淺灘或其它特別的礙航通道，且該船在事後被打撈出水檢查時並也沒有發現船殼有破損的痕跡，因此可以排除該船破艙進水的可能性。

圖 5. “838” 的殘骸被打撈上駁船拖回內地（廣州打撈局新聞照片）

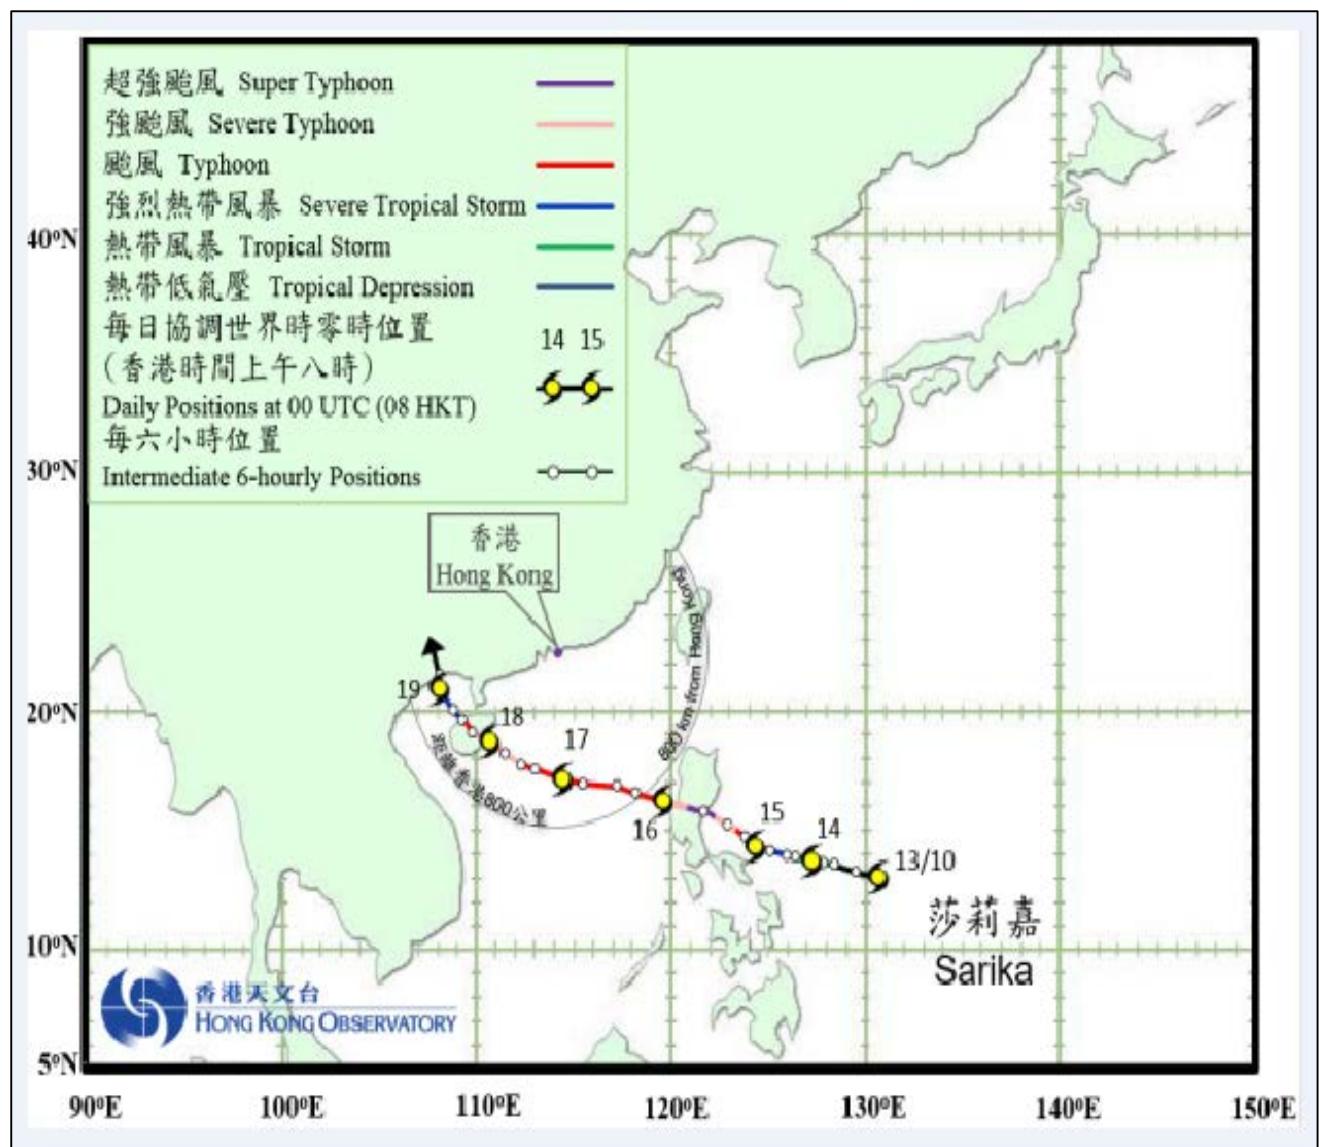
5.11 根據香港天文台颱風資料顯示（圖 6），熱帶低氣壓“莎莉嘉”於 10 月 13 日早上在馬尼拉以東約 1,060 公里的北太平洋西部上形成，於 10 月 15 日晚上發展為超強颱風。“莎莉嘉”於 10 月 16 日清晨橫過呂宋時減弱為颱風，進入南海後再度增強為強颱風。10 月 18 日早上“莎莉嘉”在海南島登陸，其後在廣西內陸消散。香港天文台於 10 月 16 日 2120 時發出一號戒備信號，當時“莎莉嘉”集結在香港之東南偏南約 680 公里。天文台於 10 月 17 日 1340 時發出三號強風信號，當時“莎莉嘉”集結在本港之西南偏南約 550 公里。在“莎莉嘉”及東北季候風的共同影響下，當日下午及翌日本港普遍吹清勁至強風程度的偏東風，離岸及高地間中吹烈風。“莎莉嘉”於 10 月 18 日 0500 時左右最接近香港，在香港西南約 520 公里處掠過。“莎莉嘉”影響香港期間，尖鼻咀錄得最高潮位（海圖基準

5.12 香港天文台資料顯示，2016 年 10 月 18 日即事發當日 1431 時至 1530 時，也就是傾覆發生期間，事發海域附近西貢錄得最高持續風速達時速 54 公里(蒲氏風力 7 級)，即達強風程度，最高陣風達時速 78 公里(約蒲氏風力 8 至 9 級)。

圖 6. 2016 年 10 月 13 日至 19 日 1621 號熱帶氣旋“莎莉嘉”路徑圖（香港天文台）

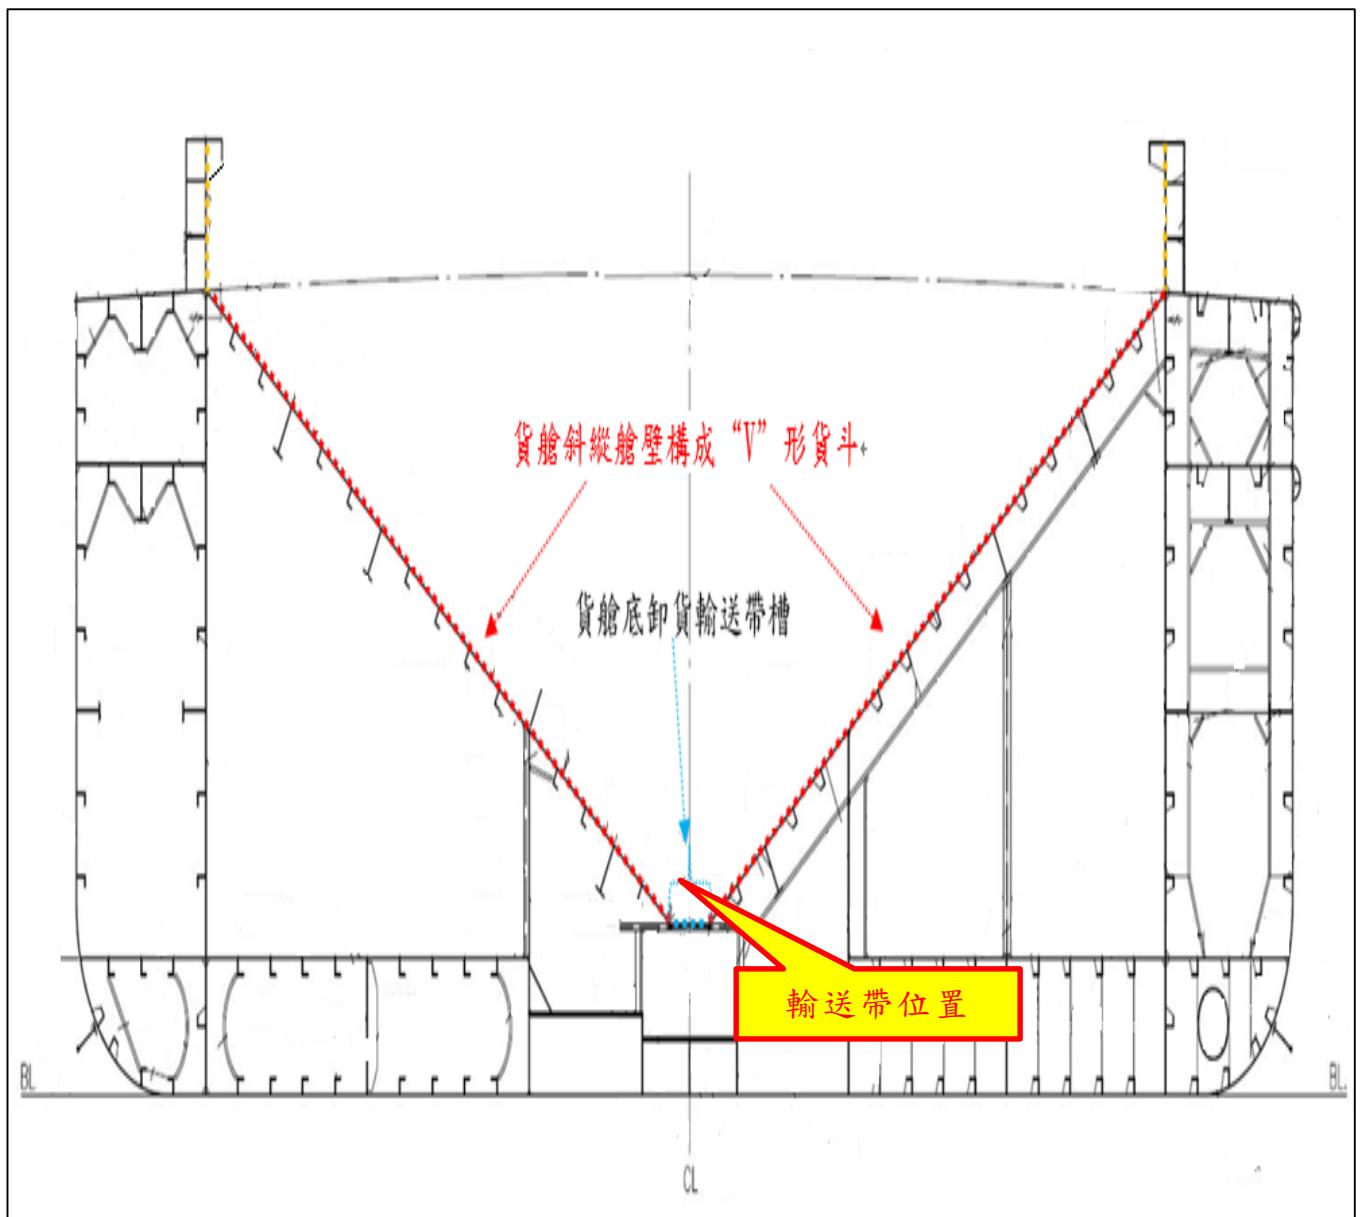
具備卸貨靈活、卸貨效率高的優勢。自卸砂船的貨艙開口呈長大形狀，其下部沿縱向設置的全通斜艙壁（貨艙傾斜底板），使其橫剖面呈 V 字形。貨物通過重力作用，沿著 V 形斜艙壁自動滑移到貨艙底部，通過貨艙底部正中間的卸貨口，滑落到沿縱向迴圈運轉的卸貨皮帶上來完成卸載，實現自卸的目的（圖 7）。

圖 7. “838”的橫剖面圖，顯示貨艙由斜縱艙壁構成“V”形貨斗

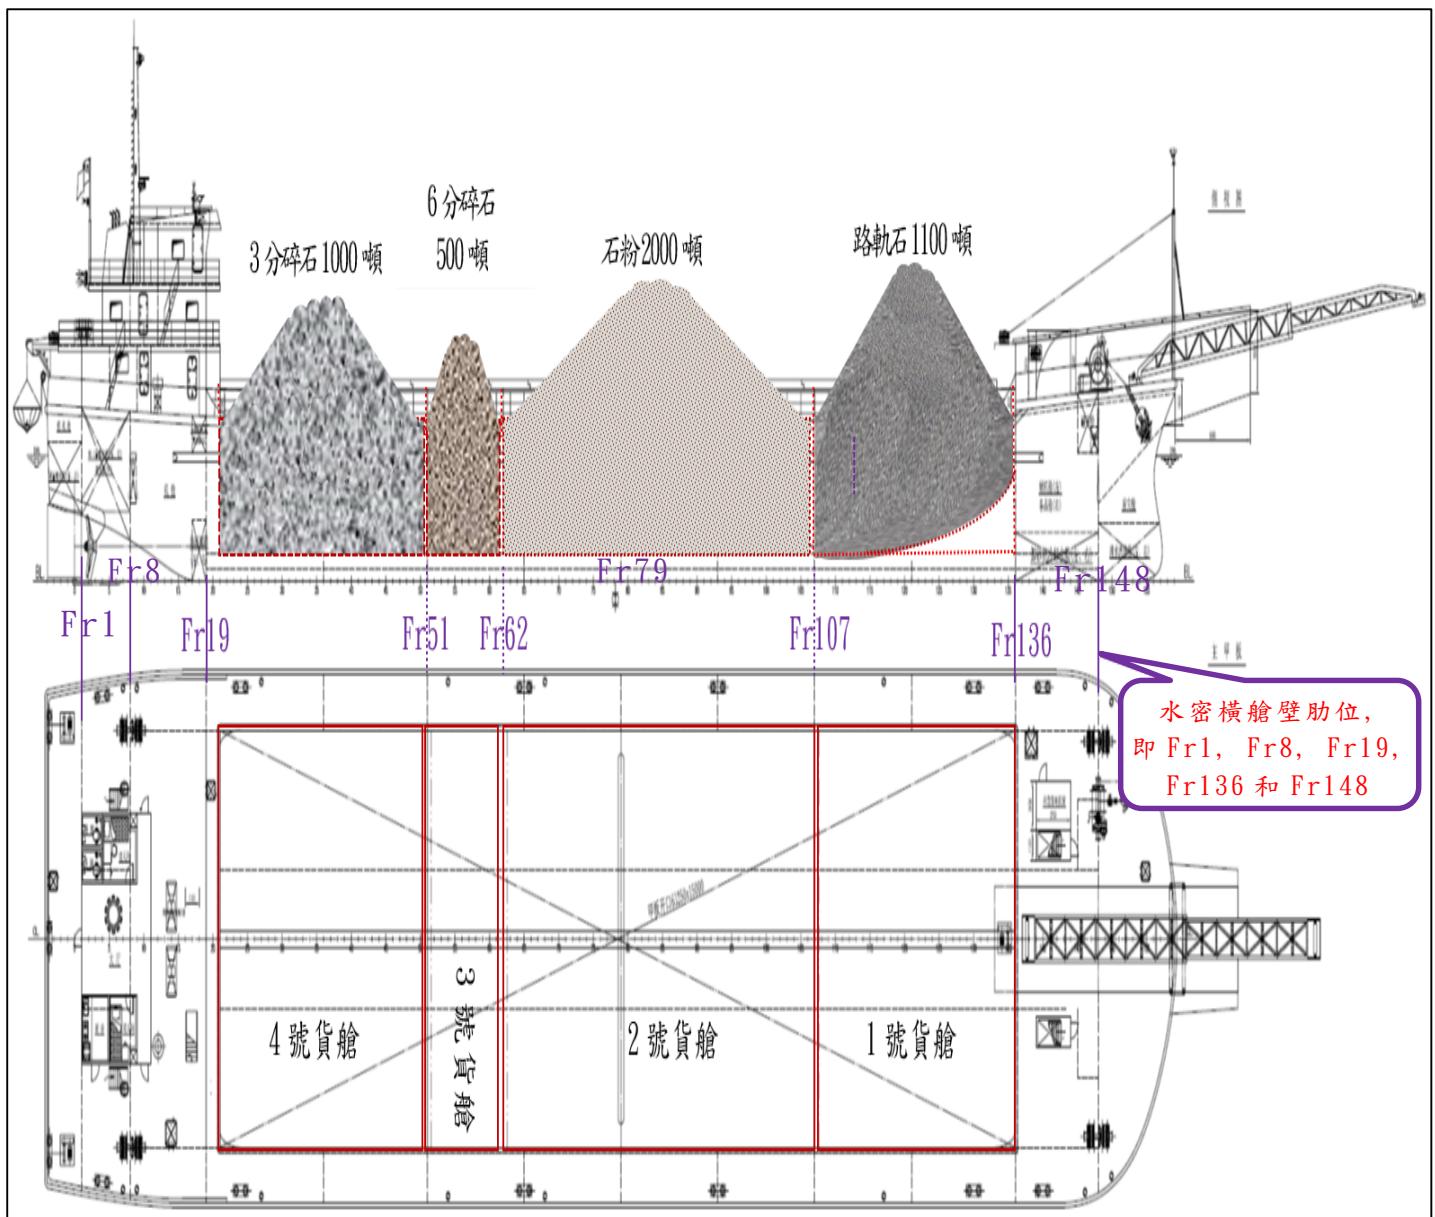
5.18 “838” 設計為一艙不沉制²，主甲板下共設有 5 道水密主橫艙壁。分別設在 Fr1、Fr8、Fr19、Fr136、Fr148，將船體分為尾尖艙、壓載水艙、機艙、貨艙、輔機艙和首尖艙等。Fr19 到 Fr136 為該船貨艙區域，原本設計由位於 Fr51、Fr62、Fr79、Fr107 的橫艙壁分隔為 5 個貨艙，但由於 Fr79 的橫艙壁實際建造時沒有延伸到貨艙內，所以實際運營中貨艙區域按位於 Fr51、Fr62、Fr107 的橫艙壁分隔為 4 個貨艙裝貨，從船艏到

船艙標記為 1 號到 4 號貨艙，其中 2 號貨艙艙容最大，3 號貨艙艙容最小（圖 8）。

圖 8. “838” 的貨艙橫艙壁肋位分佈及事發航次裝載示意圖（側視圖）

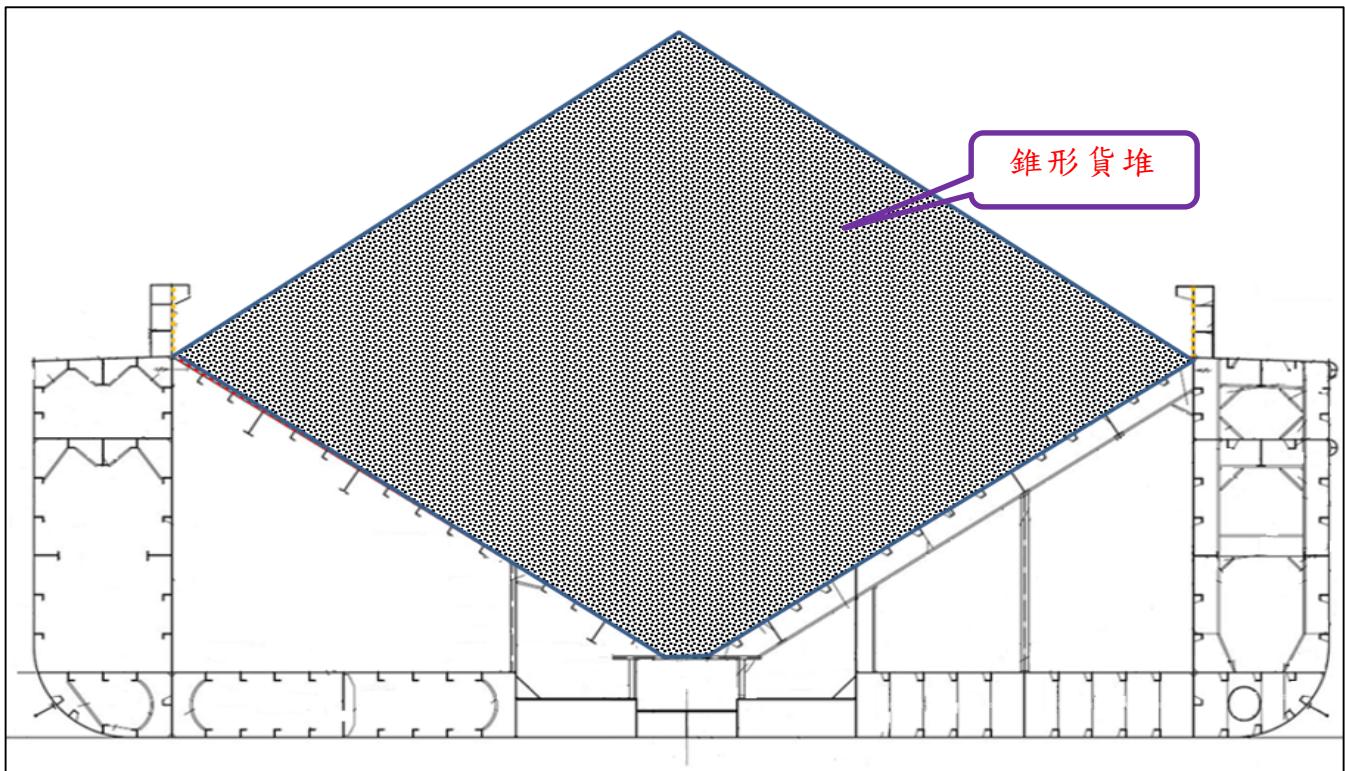
5.22 據事發後由船員取得的資料，“838”在離港前並沒有嚴格按照《安全裝載手冊》的要求進行平艙作業，留下了貨艙中在裝貨時形成的錐形貨堆。由於貨物並沒有處於平艙狀態，其錐形貨堆更易因風浪橫搖而產生貨物移動的風險，從而降低船隻穩定性（圖 9）。

大浪，出現甲板上湧浪的情況，而由於所有貨艙口沒有蓋上艙蓋，導致貨艙大量進水，使得船隻吃水增加，乾舷減小，儲備浮力減小，造成船隻穩定性損失。而貨艙內大量積水，特別是 2 號貨艙中石粉與水混合而成的泥漿狀態形成的自由液面效應；以及由於沒有平艙，貨艙中在裝貨時形成的錐堆形貨堆因大風浪船隻橫搖時移動而集中堆積到貨艙的左側，導致形成固定的左傾角度，減小了船隻自身的扶正復原能力，加劇了船隻穩定性損失。

圖 9. 事發航次“838”的貨艙裝載示意圖（橫剖面圖）

- a) 制定措施，保留每航次貨物裝載記錄，並監督和提醒所有船長在開航前對航次所可能遇到的不利影響如颱風、惡劣天氣、淺灘等予以充分的風險評估並採取必要的安全戒備後，方可開航。如評估後決定開航，須預先制定必要時的避風措施，或應急方案。
- b) 發佈安全通函，讓所有船長和船員汲取本次事故的教訓，加強開航前安全檢查並做記錄，並確保：
 - i. 貨艙風雨密艙蓋按有關建造規範和檢驗規則配置在船及在開航前已按要求蓋好並緊固，防止貨艙進水；
 - ii. 裝貨完畢後，嚴格按按照《安全裝載手冊》的要求進行平艙；
 - iii. 對排水泵等關鍵設備進行適當保養，在需要使用時可正常運作；及
- c) 提供適當培訓，以提高所有船長和船員的應急處變能力。

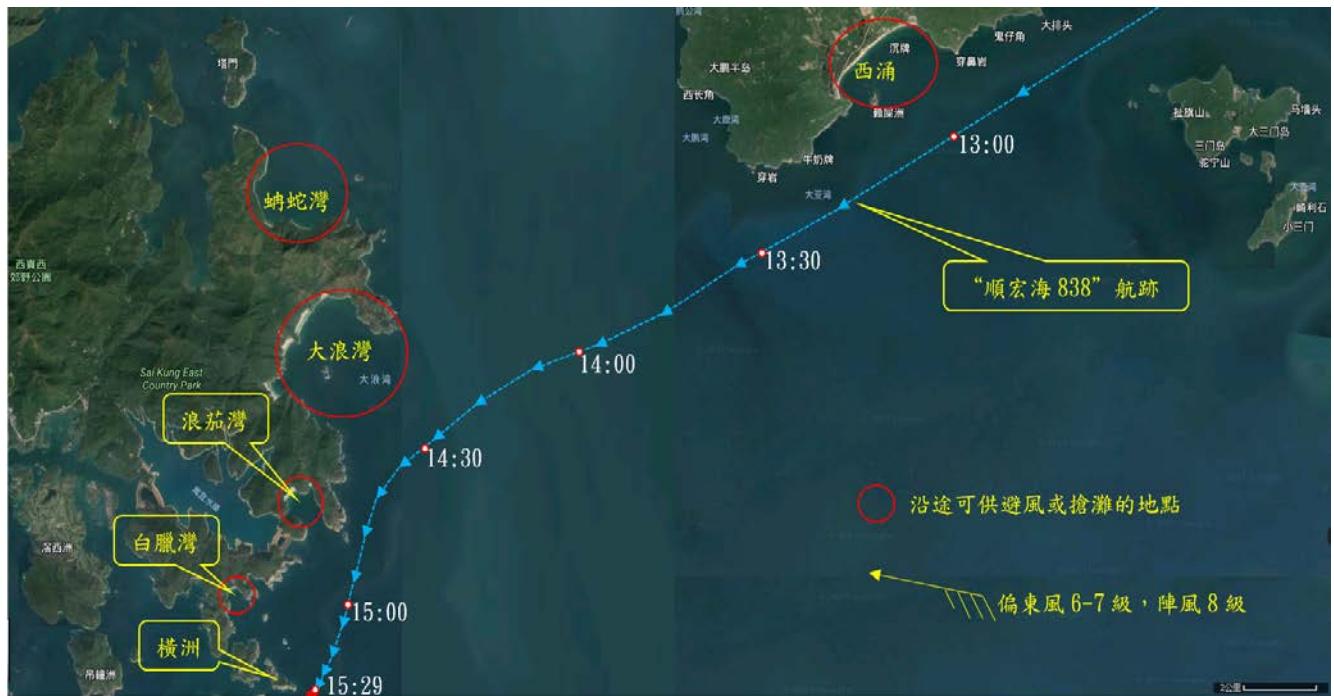
5.28 從事發當日 1300 時左右開始發現甲板上湧浪嚴重，到 1400 時左右發現貨艙大量進水，最後於 1530 時左右“838”完全傾覆，前後大約有兩個半小時。但在這段時間中，“838”的船長僅僅是採取減速措施，意圖減少橫搖和甲板上湧浪的情況，沒有及時採取其它合理的有效應急反應措施，例如返航、及時啟動卸貨減輕載重量、駛往遮蔽處避風、或搶灘擋淺等措施避免船隻翻沉（圖 10）。

圖 10. 事發航次“838”航經海域附近可供避風或者搶灘的地點示意圖
