本地漁船 CM60678C

於屯門入境船隻錨地

發生致命墜海意外

調查報告

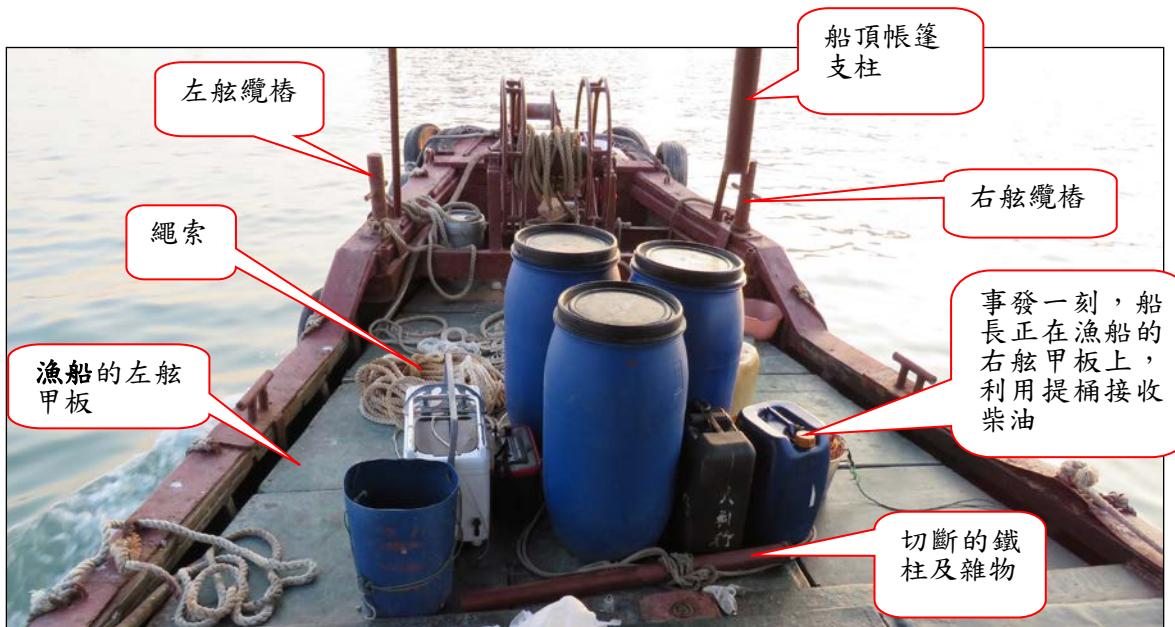
4.2 收緊纜索後，漁船船長(下文稱船長)接過新航船員遞交的油喉，插入燃料艙後便開始由新航輸送柴油到漁船的燃料艙內。過了幾分鐘，新航停止輸油，以便船長將油喉由燃料艙轉而放入擺在船中間甲板上靠近右舷的提桶繼續補充柴油。(圖 3 及圖 4 現場環境情況所示)

圖 3 - 漁船現場環境情況 (甲板向船頭)

- 5.6 兩艘船隻繫泊使用的纜索廣為船隻受用，由尼龍物料製成，具有相當的彈性，在受力時可以被拉長及有較高的斷裂載荷特質。
- 5.7 按數名目擊者描述事發的經過，確認當時漁船與新航之間只有一條尼龍纜索互相繫泊（如圖 5 所示）。
- 5.8 鋼制新航的總噸位大大超過木質的漁船，而且新航是以較穩定的錨碇方式停泊在錨地內。相反地，較輕的漁船單靠一條船頭的尼龍纜索作單點式靠泊在新航，當受到水面湧起的波浪拍擊時，漁船船身的搖盪必然較新航更為劇烈。再者，採用船頭單點式靠泊而非以雙點式（即船頭和船尾均有纜索）繫泊兩船，再加上纜索的彈性特質，漁船在搖盪時會因而較易與新航分離，形成兩船間的空隙。
- 5.9 從現場環境情況觀察，意外發生時，船長所處的位置靠近漁船右舷，並且受到附近擺放的大膠桶、數個提桶包括事發一刻用來承載柴油的提桶、一些雜物和放置在甲板的機房艙蓋所影響，限制了他在甲板上可活動的範圍，而設計上這類型漁船在甲板區域不需要裝置攔杆或扶手。

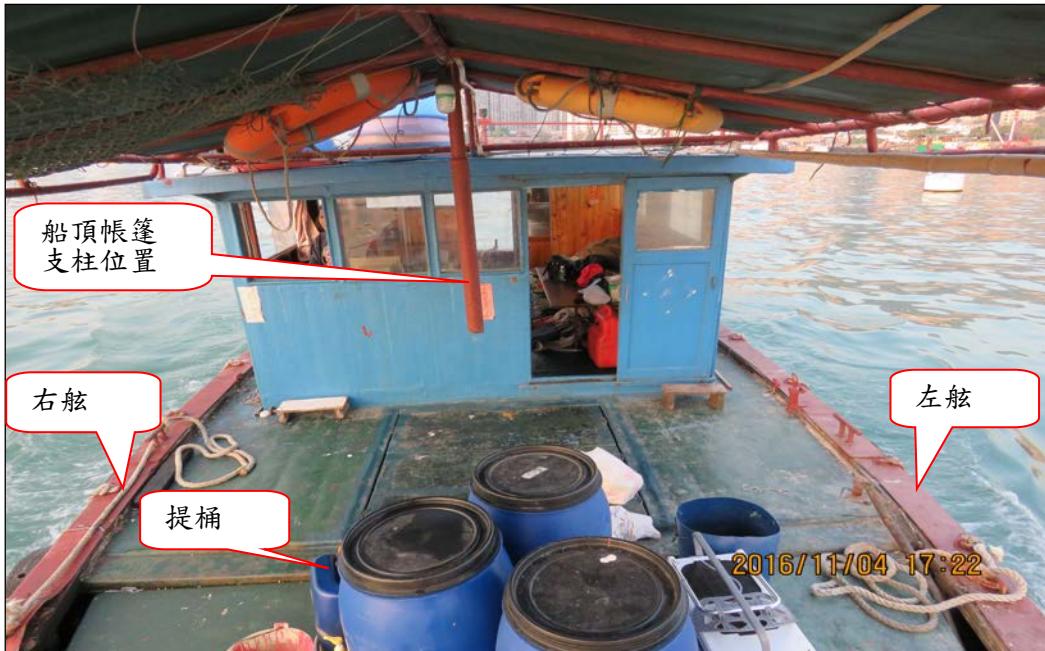
圖 4 – 漁船現場環境情況（甲板向船尾）

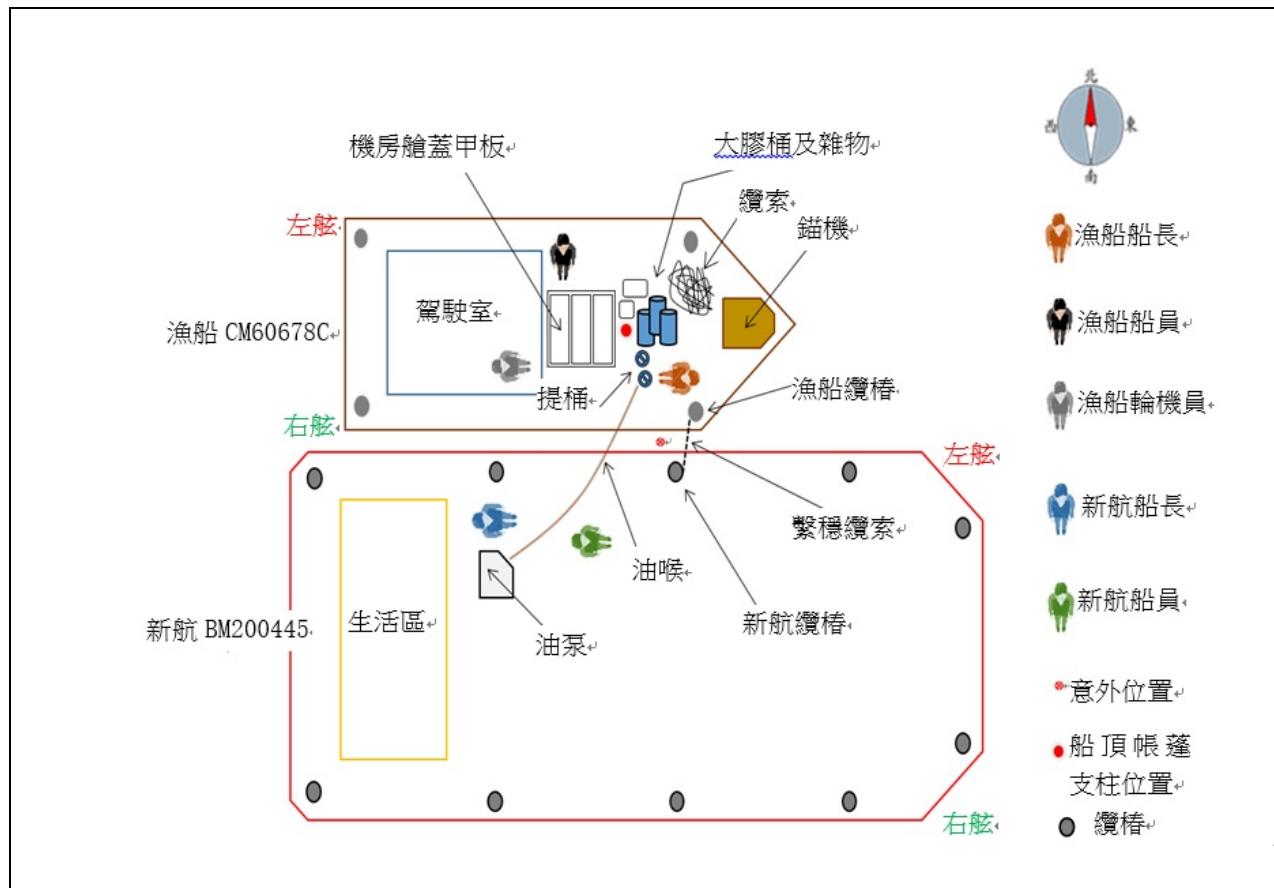
4.1 2016 年 11 月 4 日早上約 0810 時，漁船為補給柴油以右舷靠泊在香港屯門入境船隻錨地之內錨碇的新航左舷。新航錨碇的位置為北緯 $22^{\circ} 21.539'$ N 東經 $113^{\circ} 57.687'$ E。兩船的靠泊是使用由漁船提供的一條尼龍纜索互相繫泊，纜索位置見圖 5。

5.10 由是，船長在失去平衡跌出漁船右舷後，只能夠攀扶船身的舷側，讓上半身露出水面以待其他船員救助。由於漁船和新航因波浪的拍擊而導致兩船舷邊的空隙來回收窄，船長擠夾在空隙間而被兩船護舷橡膠輪軸夾傷，最終導致死亡。

圖 5 - 涉事兩船繫泊情況

- (i) 本地船隻交付燃料活動必須在指定的供給燃料區內進行；及
- (ii) 任何影響船隻運作時安全性的潛在風險，必須事先進行風險評估。當船隻以靠泊式繫泊在一起而船員需在甲板上進行活動時，船隻應確保有足夠纜索而非以單點繫泊方式穩固船身，避免船隻過分搖盪而增加船員墮海風險，並且在必要時應考慮臨時繫上安全繩或加設扶手繩，以防止船員失足墜進船隻間空隙被夾傷。
