在 2017 年 1 月 13 日  
本地非自航駁船 “光輝 38”  
水手於白沙洲東對開水域  
墮海遇溺死亡事故  
意外調查報告

香港特別行政區政府  
海事處  
海事意外調查組

2018 年 7 月 20 日

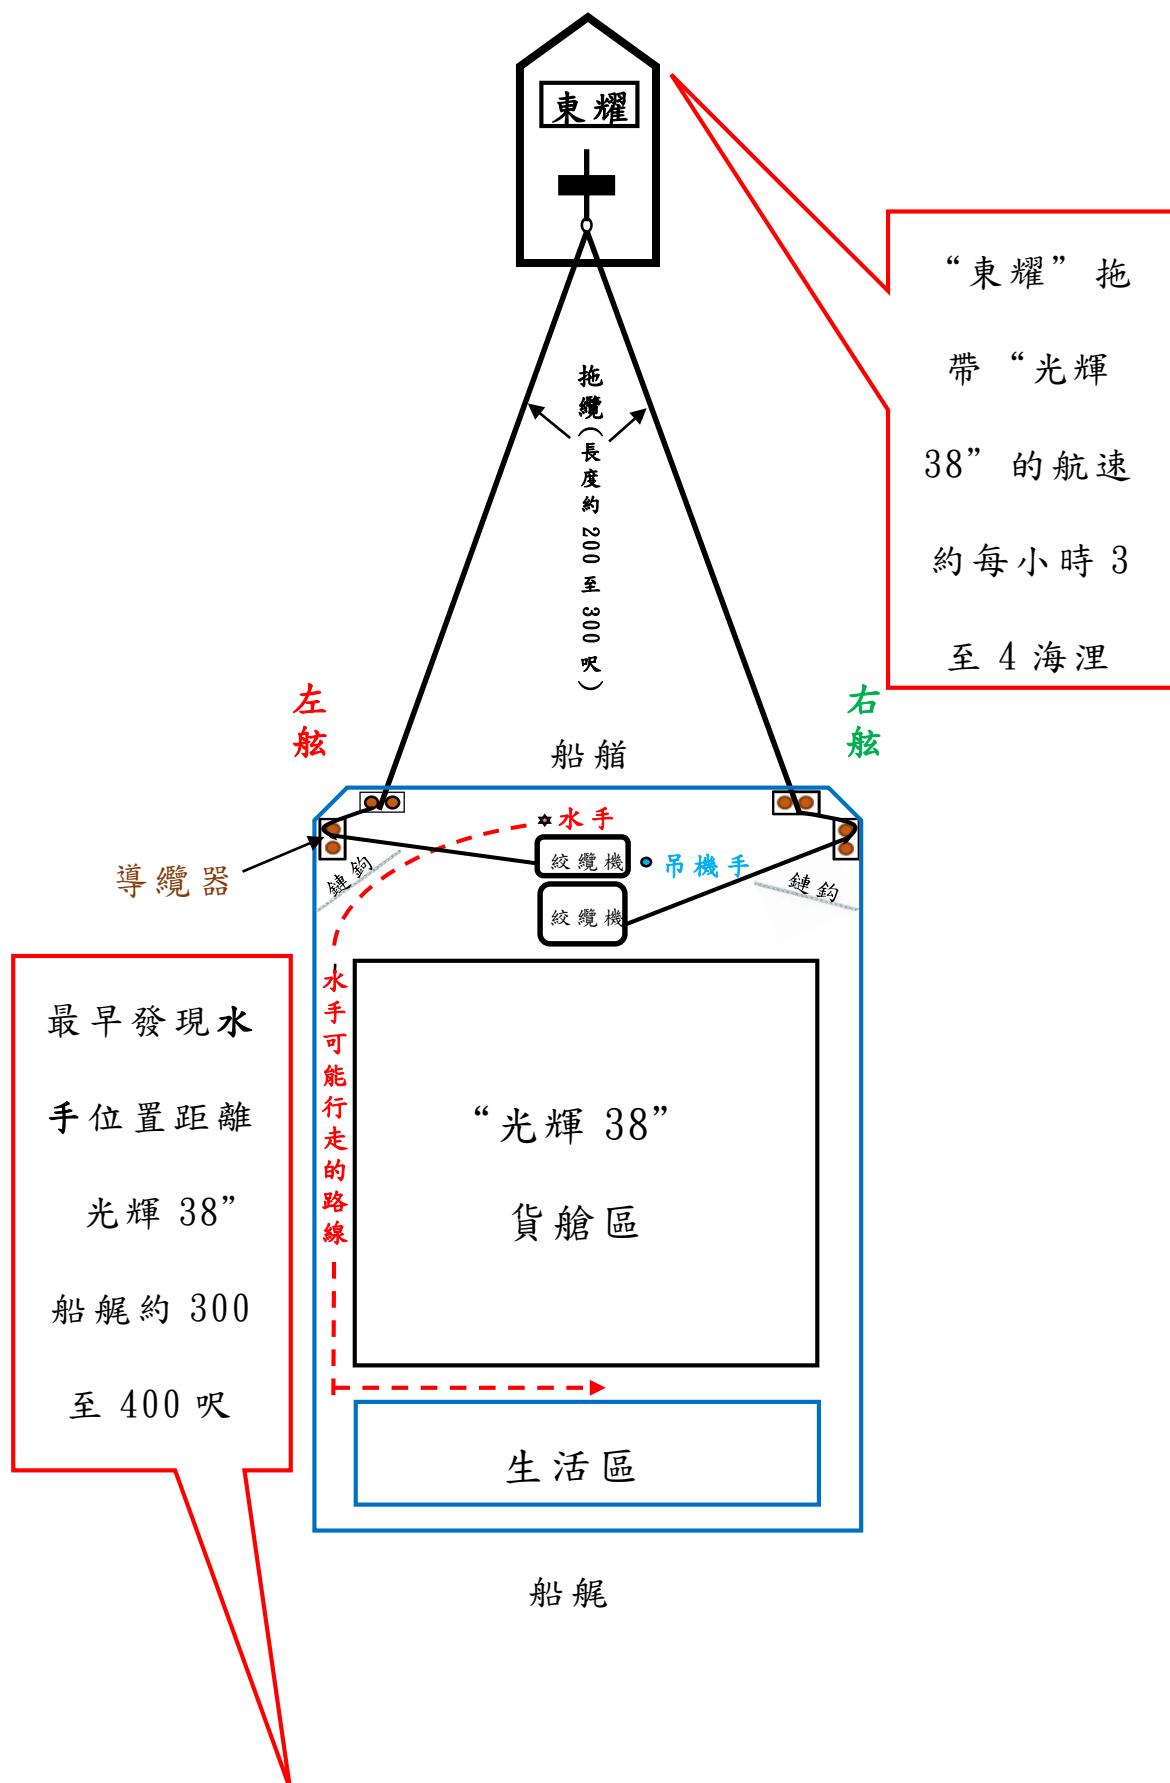
圖 2 肇事船隻情況

- 4.1 2017 年 1 月 13 日約 0900 時，“東耀”拖帶“光輝 38”由昂船洲公眾貨物裝卸區對開的繫泊浮標海面出發向東航行，前往鹽田。
- 4.2 拖帶船組約在 1100 時到達將軍澳對開海面，“光輝 38”的隨船吊機手和水手把拖纜由約 200 至 300 呎放長至約 1100 至 1300 呎，作為預防進入東面開啟水域可能因湧浪而導致斷纜的措施，完成後他們返回生活區休息及午膳。
- 4.3 在拖帶途中，兩船一直使用無線電對講機保持聯繫。當拖帶船組約在 1600 時於白沙洲東附近水域航行時，“東耀”使用無線電對講機通知“光輝 38”隨船人員收短拖纜，準備進入鹽田港區。“光輝 38”的吊機手和水手從船艉生活區走到船艏，把拖纜縮短至約 200 至 300 呎和解除連接著拖纜的一對鏈鈎。
- 4.4 約在 1630 時，吊機手看見水手在完成工作後離開船艏。吊機手估計當時水手是經由左舷甲板返回生活區(圖 2)。

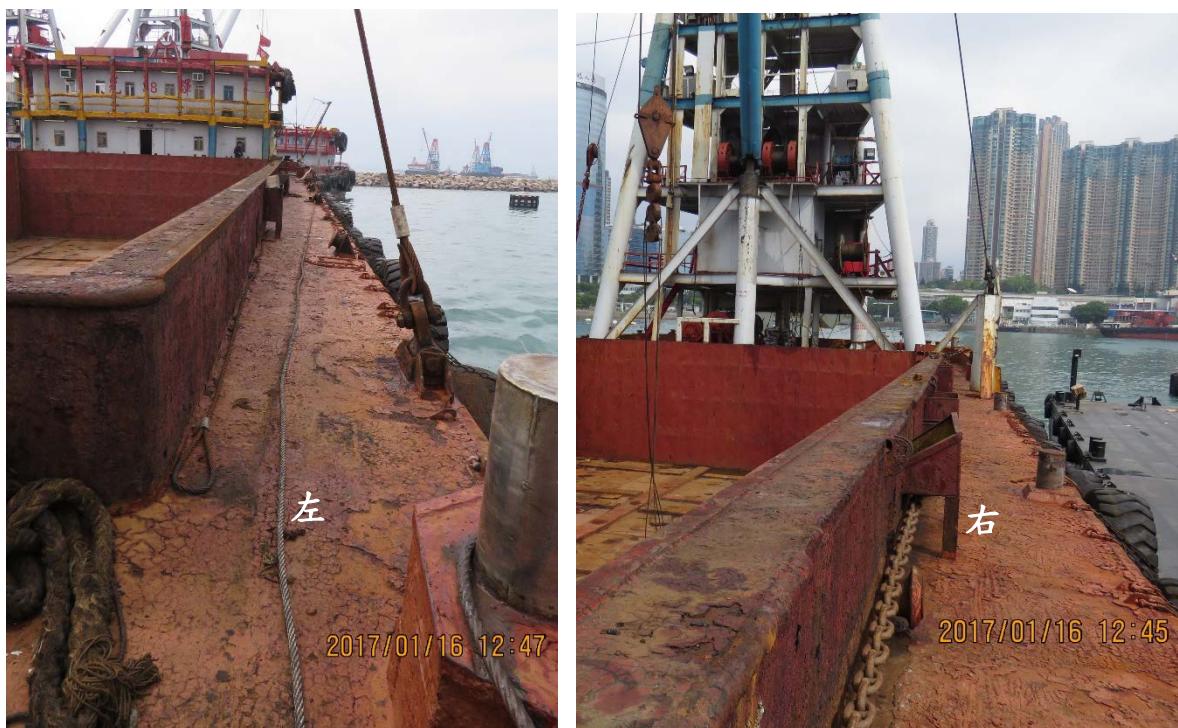
5.9 “光輝 38”的右舷甲板暢通，沒有雜物。然而左舷甲板放了兩條鋼纜，其中一條從船艏延伸至船艉為靠泊碼頭之用，而該鋼纜有一段頗長的纜索佔據了左舷甲板通道的中間位置。再者，左舷甲板通道船中位置有一個輕微凸起的空艙人孔蓋，而往後則堆置了一小堆延伸到通道中間的鐵鏈。因此，左舷甲板通道的環境較易令人絆倒(圖 3)。

圖 3 “光輝 38”左舷及右舷甲板的通道環境

5.12 事發期間一直下雨，通道甲板表面油漆沒有經過特別防滑處理而濕滑，而水手穿著的是沒有防滑功能的白布鞋，根據所得資料分析，推斷事故發生的最大可能肇因如下：

- (i) 水手穿著沒有防滑功能的白布鞋在濕滑的甲板通道上行走，較大機會因失足滑倒或被甲板上的鋼纜、鐵鏈或人孔蓋絆倒而墮入海裡；及
- (ii) 由於水手沒有穿着救生衣，在墮海後，亦因而遇溺死亡。

- (i) 按工作守則--第 II 類別船隻安全標準的要求，在船上當眼處設有適當警告牌，說明甲板沒有護欄裝置，以提醒所有駁船工作人員，在拖航時只能在必要的情況下，並須在採取了適當的安全或防護措施（例如穿著合適的工作服，防滑安全鞋<sup>1</sup>，救生衣和繫好安全帶等），才可在沒有護欄的船舷附近行走或活動。尤其是下雨天，需要特別小心謹慎，以防因甲板濕滑而滑倒墮海；及
- (ii) 妥善處理放置在甲板上的物件如鋼絲纜索與鐵鏈等，以消除船上任何人可能被絆倒的安全隱患。
