中國籍內河集裝箱船

“海邦達298”於青衣西（招商碼頭）

發生致命海上工業意外

調查報告

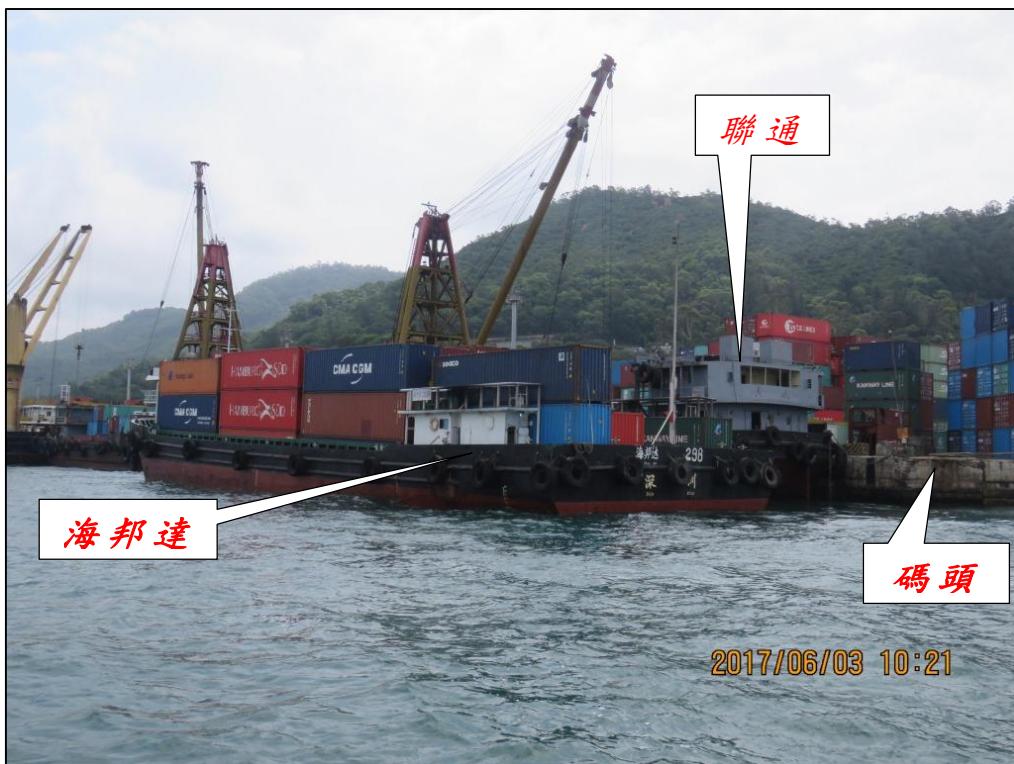
圖 3：船隻靠泊位置

- 4.1 2017年6月2日約中午時分，由佛山西滘港開來的內河船海邦達到達香港奇力2號錨地拋錨等候卸貨。在當天1746時，海邦達駛往青衣西靠泊招商碼頭5號泊位，準備卸貨。
- 4.2 聯通以右舷靠泊在招商碼頭5號泊位，海邦達在到達後，以右舷靠泊聯通的左舷（圖3）。
- 4.3 繫泊完畢，經過海邦達的業務員與聯通的工程負責人交流磋商，計劃從海邦達卸下2隻20呎和2隻40呎的集裝箱到碼頭上。第一個將會被卸下的集裝箱是放置在海邦達艉部左舷主甲板上兩層高位置的40呎集裝箱。一切就緒後，聯通的機手啟動人字吊臂起重機，並用廣播器召喚開始卸貨。
- 4.4 當聽到機手召喚開始卸貨時，充任掛鈎員的兩名海邦達船員（掛鈎員1和掛鈎員2）即前往該隻40呎集裝箱頂準備掛鈎。掛鈎員1從船艏方向，途經其它集裝箱箱頂迅速地到達要被卸下的集裝箱箱頂，掛鈎員2尾隨其後。
- 4.5 與此同時，機手將吊臂從聯通的右舷方迅速橫擺到該隻集裝箱頂。因吊臂橫擺的速度快，其垂下的吊索具包括四根吊索及掛鈎亦急速大幅度地擺動。當吊臂到達集裝箱頂，機手才停止吊臂移動。因慣性運動原因，吊索具繼續擺動並回擺，引起各條吊索不規則地劇烈擺動。
- 4.6 在吊索具第一次快速擺過箱頂時，掛鈎員1試圖徒手抓緊擺動中的吊索，但未能成功。當吊索具回擺時，他成功抓住四根吊索中的其中兩根的底端，而餘下的兩根吊索仍然在不規則地擺動和打轉；由於吊索具仍在擺動，掛鈎員1從而被吊起及蕩出箱頂。其後掛鈎員1墮入海邦達左舷船艙貨艙壁與集裝箱的夾縫處，並墮至艙底而受重傷。

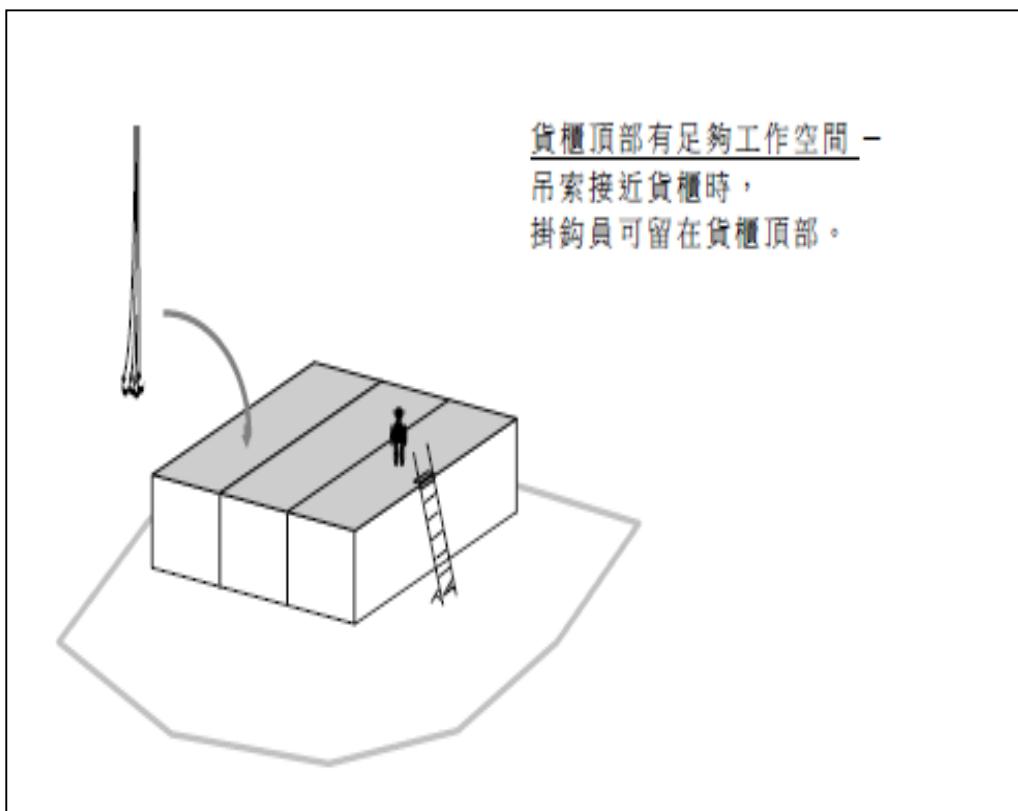
圖 4：等待吊索接近時，掛鈎員可停留在有三個箱頂
安全面積內。

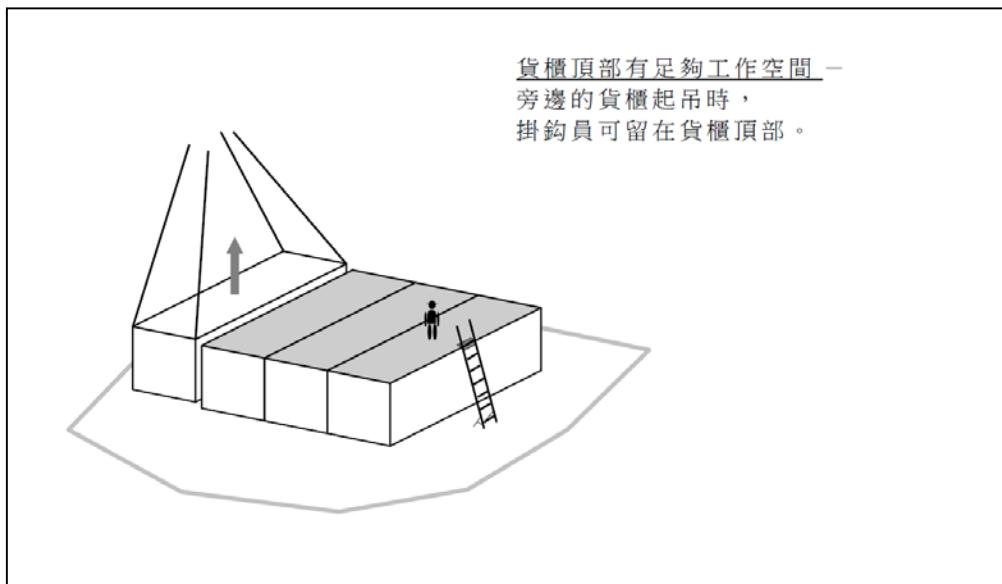
圖 5：當吊起貨櫃時，掛鉤員可停留在有三個箱頂安全面積內。

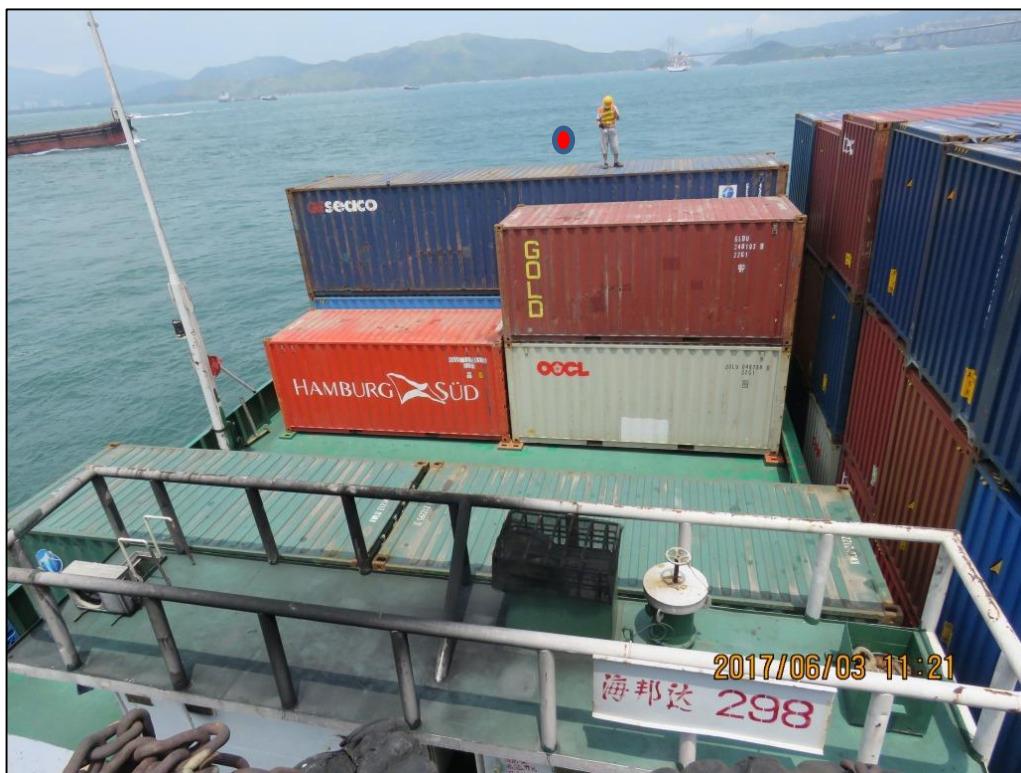
- 5.6 根據海邦達船員提供的會面記錄，機手操作吊臂快速橫擺到箱頂，又快速停止於箱頂。吊臂的動作在過程中導致吊索具的四條吊索各自進行大幅度擺動，造成吊索之間相互碰撞和不規律的搖擺。
- 5.7 海事處根據第548章《商船(本地船隻)條例》第45A條，制訂了《工作守則 - 本地船隻船上貨櫃處理》(簡稱《工作守則》)。按該《工作守則¹}第5.3.12段規定“旁邊同一層的貨櫃被起吊或降下時，除非在貨櫃頂部有足夠的工作空間，否則掛鈎員不應留在貨櫃頂上。如果在貨櫃頂部的工作空間小於最低安全面積，掛鈎員須在貨櫃起吊或降下前，攀上或攀下另一層。在貨櫃頂部工作的人可在貨櫃頂部安全停留的最低安全面積，應相等於旁邊同一層被吊起或降下的貨櫃相同大小的三隻貨櫃並靠的面積。這個規定的圖解見於附錄II”。本報告的附錄載有該附錄II，而圖4和圖5則節錄與本次意外調查中涉及的兩個重點。
- 5.8 肇事時準備吊運的集裝箱為放置於海邦達艉部左舷主甲板上兩層高的40呎集裝箱(圖6)，其同層只有本身一個箱，不能達到圖4及圖5的要求。故此，吊索具在穩定於該箱頂上之前，掛鈎員不應預先停留在箱頂上。惟是，掛鈎員1卻未有依據《工作守則》的規定而預先站立於不足最低安全面積的箱頂，並嘗試抓住快速掃過箱頂上空的吊索具而不幸隨著吊索的擺動慣性而被扯蕩出箱頂，墮落艙底造成致命意外事故。

圖 6：●肇事的集裝箱箱頂位置（同層只有其本身的一個箱）

- 7.1 本報告副本送交海邦達的船舶管理公司、船長及船員讓他們知悉這宗意外的調查結果，汲取教訓。船舶管理公司和船長需確保：
- i. 其船員必需要完成了貨物處理的相關培訓及持有有效的相關貨物處理證書，方可從事貨物處理的相關工作；
 - ii. 從事掛鈎工作的船員，更必須遵守《工作守則》的要求，只可在符合最低安全面積的箱頂停留，等待裝卸吊索具的到來；
 - iii. 在進行貨物工程時，船員需遵照《工作守則》的要求穿著個人防護裝備如安全頭盔、安全鞋、反光衣等；並且使用安全通道如梯子上落集裝箱。
- 7.2 聯通的管理公司需指示其起重機操作員安全地操作人字吊臂，避免吊索具的劇烈大幅擺動，對從事貨物作業的人員造成危害。
