2017 年 6 月 15 日香港本地登記
第三類漁船 “Wan Fook Hei”
在香港長洲東面 1.8 海浬附近水
域發生致命傾覆事故的調查報告

香港特別行政區政府
海事處
海事意外調查組

2019 年 3 月 19 日

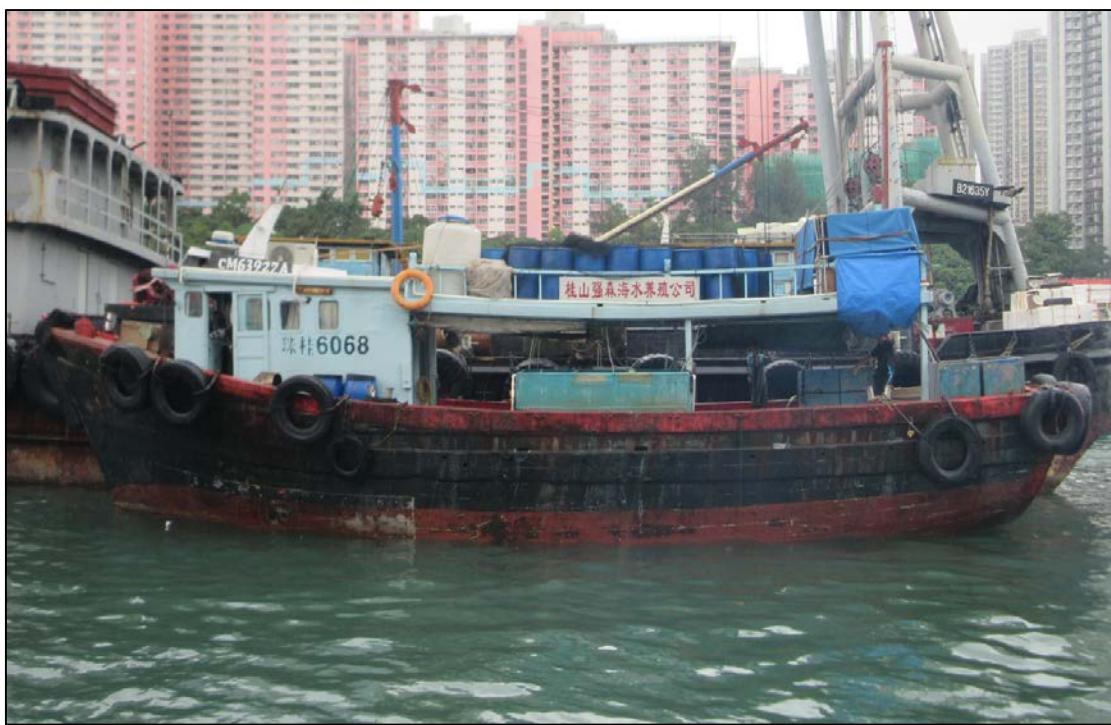
圖 1. 漁船

船名 : *Wan Fook Hei* (圖 1)
擁有權證明書號碼 : CM63927A
粵港澳流動漁船船牌號碼 : 珠桂 6068
船隻類型 : 漁船
船隻類別 : III
船體物料 : 木
首次領牌日期 : 1990 年 1 月 23 日
總噸位 : 72.99
淨噸位 : 51.09
最少船員人數 : 2 人
允許運載總人數 : 15 人
總長度 : 18.00 米
最大寬度 : 5.60 米
推進引擎及總功率 : 一台柴油機 (CUMMINS) , 216.34 千瓦
船東 : 溫福喜

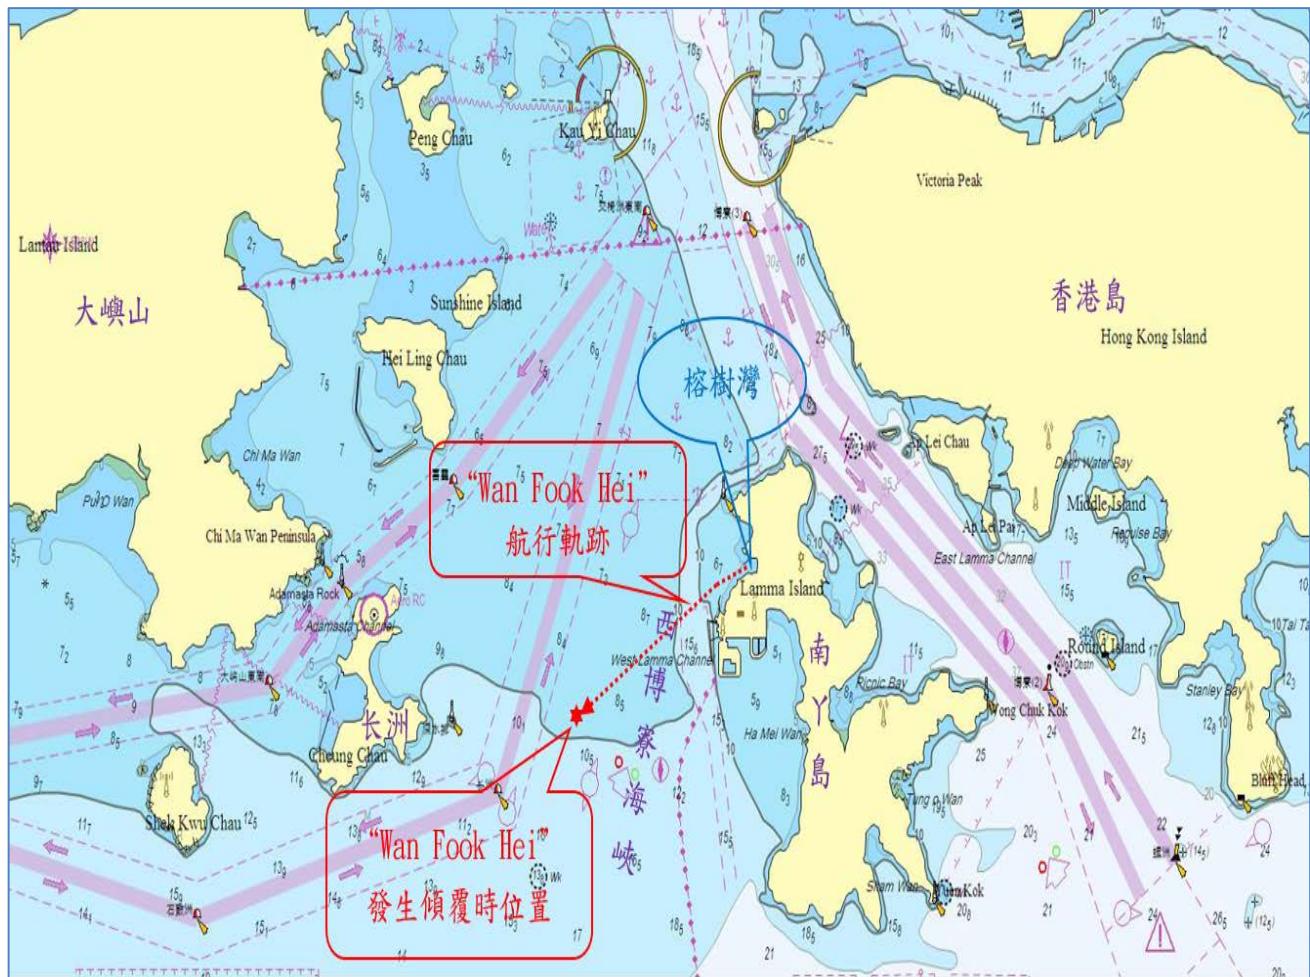
- 3.1 2017年6月15日約0500時，漁船從廣東省珠海市桂山島漁排來到香港南丫島西北面的榕樹灣水域，從附近一帶的漁船收集小魚運回漁排作飼料。（圖2）
- 3.2 約1130時，漁船結束收魚工作，離開榕樹灣向西南航行，船速約5節，航向約 235° ，計劃經長洲南面水域向西，返回桂山島漁排。船長在駕駛台操縱船舶，而兩名漁工則在主甲板工作。
- 3.3 開航時，漁船上總共收集到約6噸小魚，分別裝於容積為200公升的數十個塑膠桶內。全部塑膠桶被隨意擺放在漁船後部的主甲板上，並簡單地用尼龍繩在塑膠桶間綁紮，以防止塑膠桶傾倒。因塑膠桶沒有系固於固定構件上，而桶與桶之間有空隙，故塑膠桶可隨漁船搖晃而移動。
- 3.4 漁船出發時，附近海域吹和緩西南風，浪高不足一米。香港天文台在漁船開航前的1030時已經發佈雷暴警告信號，並持續有效，但船長並不知情。
- 3.5 約1220時，漁船航行至長洲東面約1.8海浬水域，突然出現雷暴天氣，引起狂風暴雨，能見度下降到約50米。附近海域風力突然增大，海面出現約3米的大浪。漁船當時以右偏頂風頂浪航行，導致其劇烈橫搖及甲板上湧浪。
- 3.6 船長試圖停車減速以減輕橫搖和甲板上湧浪，但沒有達到預期效果。約1225時，一個更大的湧浪從右舷打上主甲板，漁船迅即大幅度向左橫傾，加上海水在主甲板上流向同一方向，裝著小魚的塑膠桶瞬間全部移向左舷，造成漁船嚴重左傾，其左舷牆（即捍波橋）的頂端亦接近水面。
- 3.7 漁船主甲板中部兩舷分別設有一個儲水箱，長寬高分別約為2米 x 1.2米 x 1米。眼見漁船嚴重左傾，兩名漁工立即啟動抽水泵向主甲板中部右舷空的儲水箱注水，試圖增加右舷重量將漁船壓正。但該方法沒有產生即時效果，約兩、三分鐘後，漁船左側船舷的舷牆頂端已經沒入水中。

圖 2. 漁船在事故發生前的航行軌跡及傾覆時概位示意圖

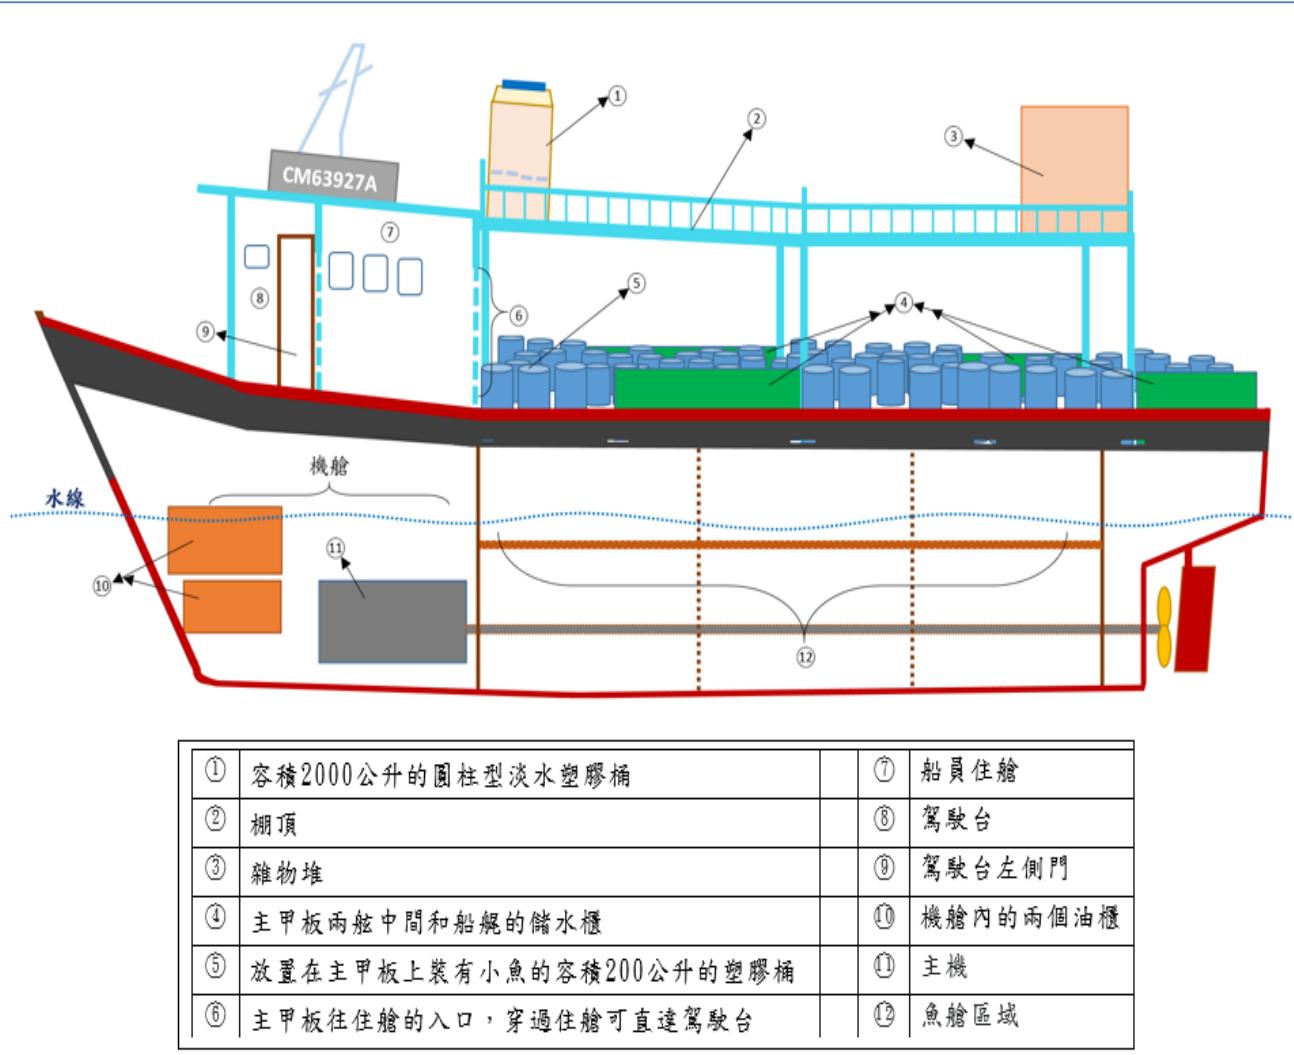
- 4.1 漁船駕駛台在船艏主甲板上，其後是船員住艙，並設通道進出駕駛台。駕駛台及住艙下面是機艙，兩個燃油櫃放在機艙前面。船員住艙後面是主甲板，主甲板上置有木質棚架，而整個主甲板周圍都有高約 50 釐米的舷牆。主甲板下設有三個由橫艙壁分隔但有開口連通的魚艙，主甲板魚艙入口設有與主甲板平齊的蓋板，而沒有設圍板。（圖 3）
- 4.2 漁船於 1990 年初首次在香港領牌，並於 2016 年 9 月 1 日通過香港海事處安全檢驗，續領得驗船證明書，有效期至 2018 年 8 月 31 日。
- 4.3 事發時，棚架頂左舷邊中間靠前位置放置了一個約 2000 公升容積的圓型塑膠桶（事發時裝有約 500 公升淡水），棚架頂尾部同時堆積了一些雜物。（圖 4）
- 4.4 同時，在魚艙空載時，由於沒有放置適量的艙底壓載物，漁船重心位置會偏高。加上在航行過程中遭遇大風浪，導致甲板上湧浪，被舷牆圍住來不及排出舷外的海水，也會形成自由液面¹，降低漁船的穩定性。

4.16 綜合上述裝載情況及漁船的結構特點（即魚艙設於主甲板下），在魚艙幾乎空載的情況下，主甲板及其棚架頂上的載荷，必然會使船隻重心位置升高，從而降低了漁船穩性。

圖 3. 漁船的佈置和事發航次的載荷情況示意圖（側視）

- a) 在強對流天氣季節，啟航前注意收集有關天氣警告信號，加強必要的安全戒備。在主甲板上擺放收集魚獲時，要充分考慮船隻的穩定性，並妥善綁紮固定裝有魚獲的載具；及
- b) 加強船員和漁工穿著救生衣的培訓及應變演練。

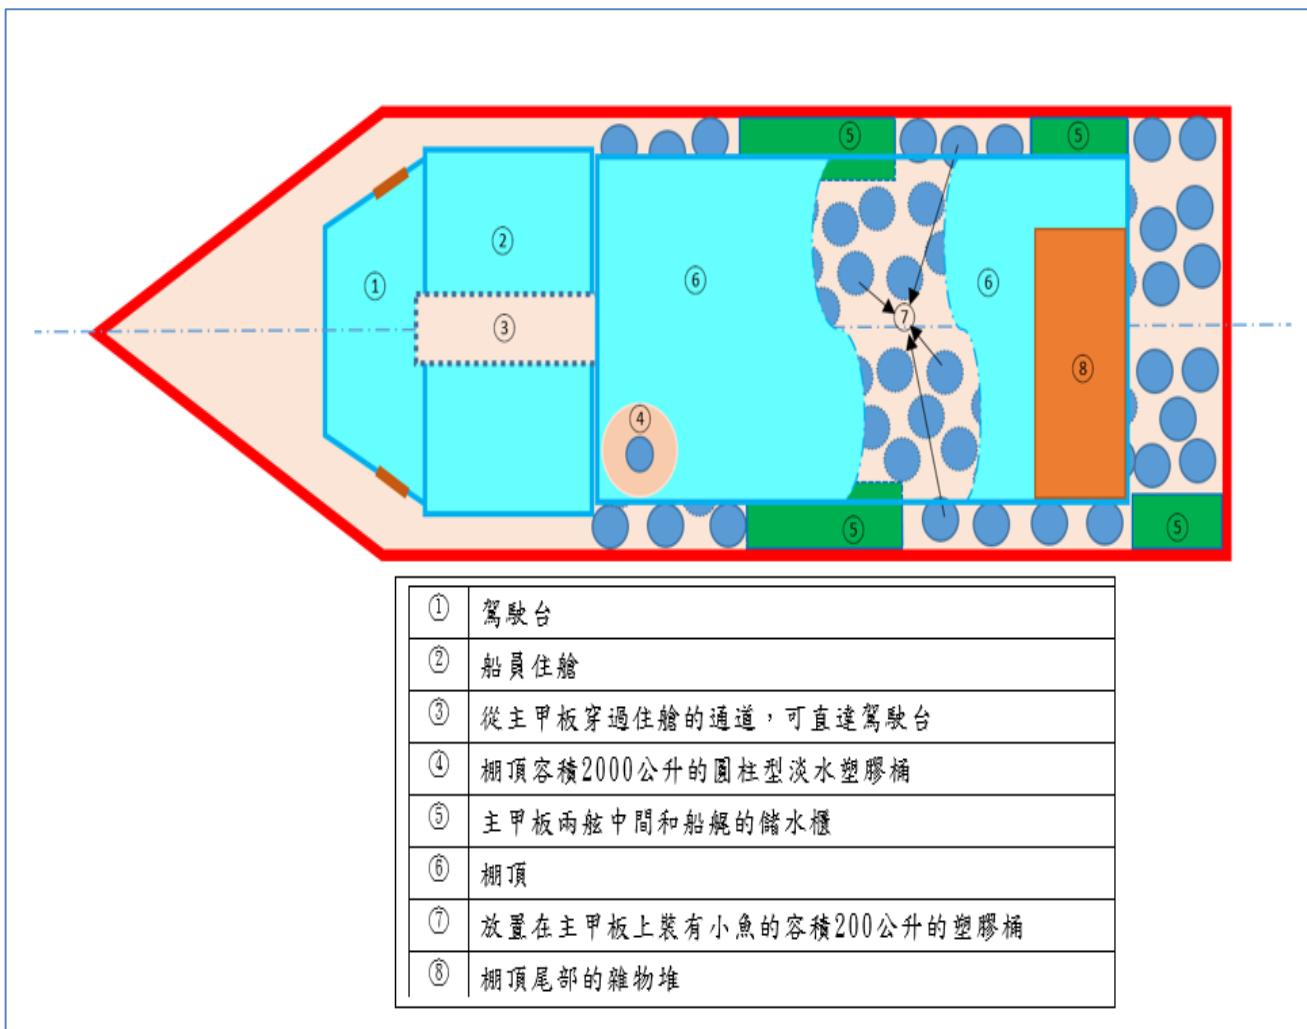
4.15 在上文 4.3 段中提到，在漁船主甲板上方有木質棚架，棚架頂左舷邊中間靠前位置放置了一個約 2000 公升容積的圓型塑膠桶（當時裝有約 500 公升淡水），棚架頂尾部同時堆積了一些重量不詳的雜物。主甲板下魚艙只裝有約 150 千克冰塊，沒有其它物件。從其船舷舷牆的頂端到吃水線距離大約有 2 米，乾舷約 1.5 米。

4.17 而漁船開航不久遇上強對流天氣帶來的大風浪，造成漁船劇烈橫搖，使裝於主甲板上的魚桶突然向左側移動，加大了船隻向左的傾覆力矩。最終，船隻左舷舷牆在數分鐘後沒入水中，船隻徹底失去穩定性而傾覆。

圖 4. 事發航次漁船的主甲板及棚頂載荷情況示意圖（俯視圖）
