中國登記內河多用途船

“穗海韵 628” 上

發生致命海上工業意外調查報告

海事意外調查組

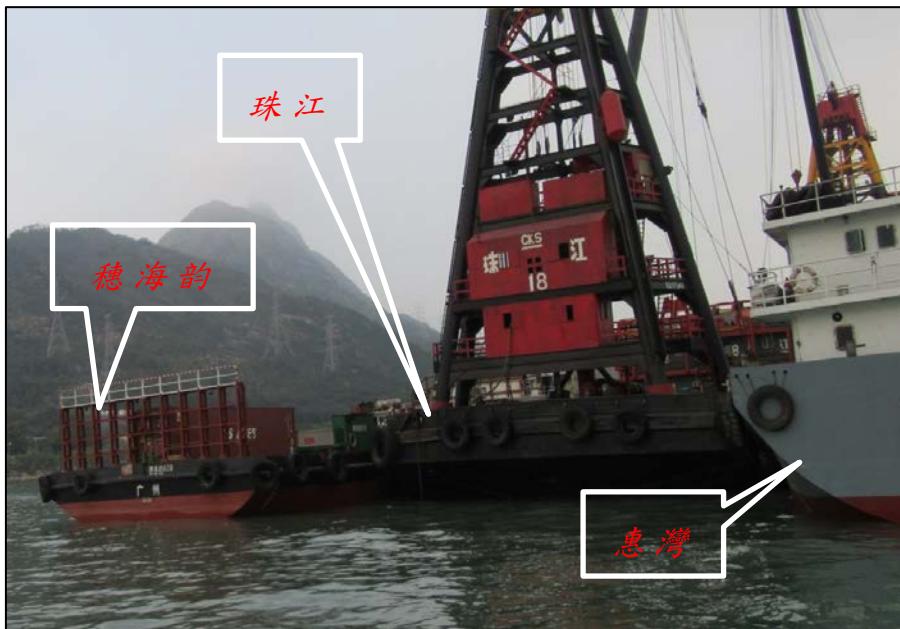
3. 1 2017年11月28日約2210時，穗海韵由廣東開平三埠港開往香港。船上載有7名船員，即船長，輪機長，大副及四名水手。
3. 2 2017年11月29日約1534時，穗海韵在屯門珠江貨倉碼頭及附近內河碼頭卸下8個集裝箱後，隨即駛往屯門入境船隻錨地拋錨，等待工作安排。
3. 3 當天約1925時，穗海韵以它的右舷靠泊在一艘本地領牌非自航躉船 “*Chu Kong 18*” (簡稱：珠江)的右舷，而珠江的左舷則停靠著另一艘中國登記的內河多用途船 “*惠灣 208*” (簡稱：惠灣)(圖3)。靠泊完成後，珠江船上吊臂起重機操作員(簡稱：機手)運用船上的人字吊臂起重機，將穗海韵上的集裝箱駁載到惠灣上。穗海韵上參與裝卸集裝箱並充當掛鈎員共5人，即船長，輪機長，大副及二名水手。
3. 4 約2130時，穗海韵已經卸下22個集裝箱，船員準備卸下在計劃中餘下的最後一個位於船中為20呎長的集裝箱(圖4)，便完成當天的工作。
3. 5 根據穗海韵船員的會面記錄，約2145時，機手操作人字吊臂起重機令吊臂及吊索具快速地從珠江的左舷向右橫移到穗海韵，並移向集裝箱箱頂。四根吊索具亦隨著快速橫移的吊臂，急劇擺動並旋轉。
3. 6 因機手在吊臂到達集裝箱頂時需鎖定吊臂的位置，導致吊臂突然停止移動，從而令跟隨吊臂快速橫擺的四根吊索具發生不規則激盪，擊中站立在該集裝箱頂準備掛鈎的船長。船長在被擊中後，從一層高的集裝箱箱頂墮入貨艙底。船員即時作出緊急救援及報警把他送院救治，惟最終不治。

圖 3：肇事船隻靠泊位置

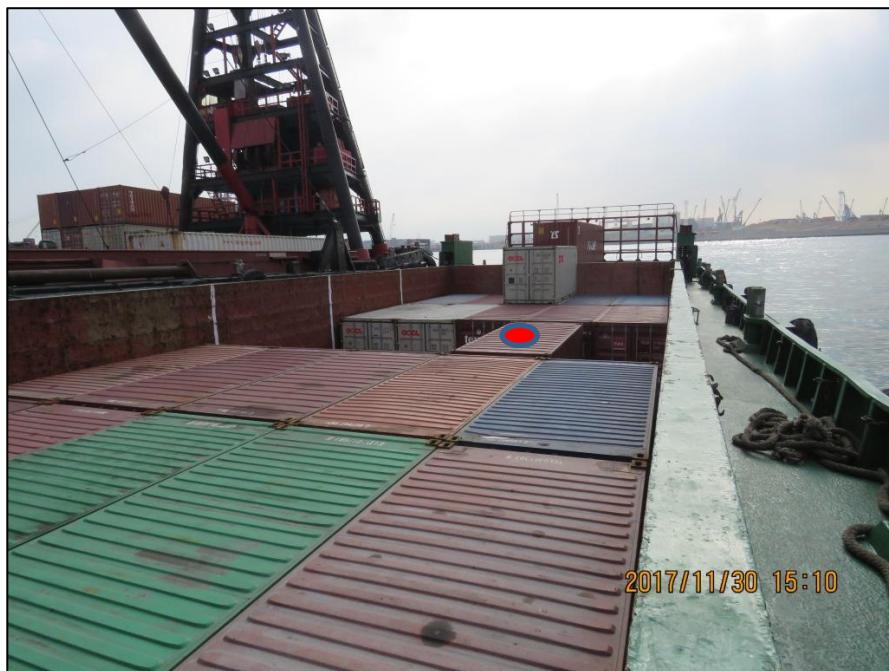
圖 4：肇事的集裝箱

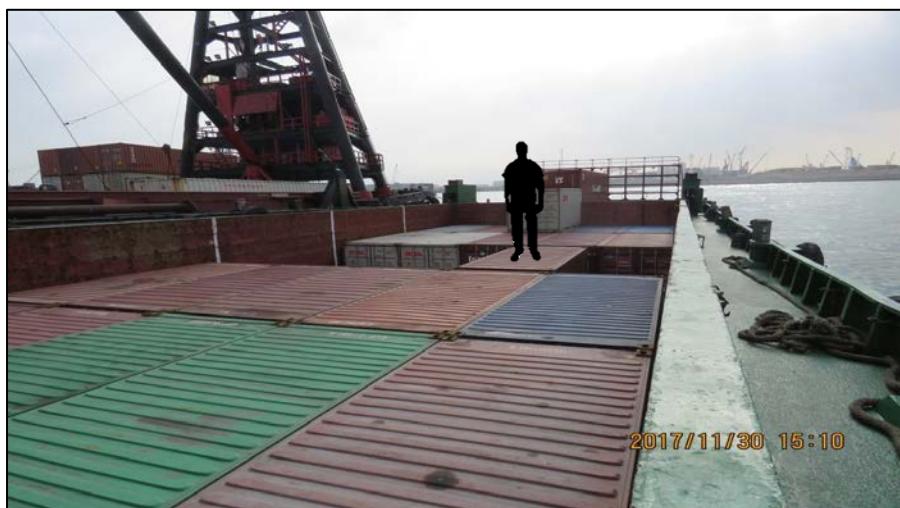
4.8. 圖5顯示肇事的集裝箱放置於船中一層高的20呎集裝箱，並顯示同層箱頂面積不小於三個集裝箱空間。但肇事船長所站立的位置、卻是該計劃起吊的集裝箱的頂部，面積遠少於《工作守則》中“相同大小的三個貨櫃並靠的面積”的最低安全面積的要求。

4.9. 與此同時，根據《工作守則》第5.3.15段，“在貨櫃頂工作的掛鈎員應與迎面而來的吊索保持安全距離，吊索應在掛鈎員接近前降在甲板上或貨櫃頂，並處於靜止狀態，以防掛鈎員遭擺動的吊鈎擊中。”（見附錄圖D, E及F）。換言之，吊索具於該箱頂上未在靜止狀態之前，作為掛鈎員的肇事船長不應預先停留其上而應留在另一層以策安全，或停留於多於三個箱頂面積的第三個或以上更遠的同一層箱頂的地方。肇事船長顯然忽略上述要求，預先站立該預備起吊的集裝箱的箱頂，以致被快速掃過的吊索具擊中，並墮入船底造成這次致命意外。

圖 5：肇事船長直接站立於該集裝箱箱頂的位置

6.1 本報告副本應送交穗海韵的船舶管理公司、其他船長及船員，讓他們知悉這宗意外的調查結果。船舶管理公司應提供培訓及指引，推廣和教育從事掛鈎工作的船員嚴格遵守《工作守則》的要求。掛鈎員只可在符合最低安全面積的箱頂，才可留於箱頂處理掛鈎工作。在接觸掛鈎時，吊索具亦應已降在甲板或貨櫃頂上，並處於靜止狀態。
