本地領牌小輪“YAU KEE 18”
於香港國際機場三跑道工程水域
沉沒事故的調查報告

香港特別行政區政府
海事處海事意外調查組

2019年10月14日

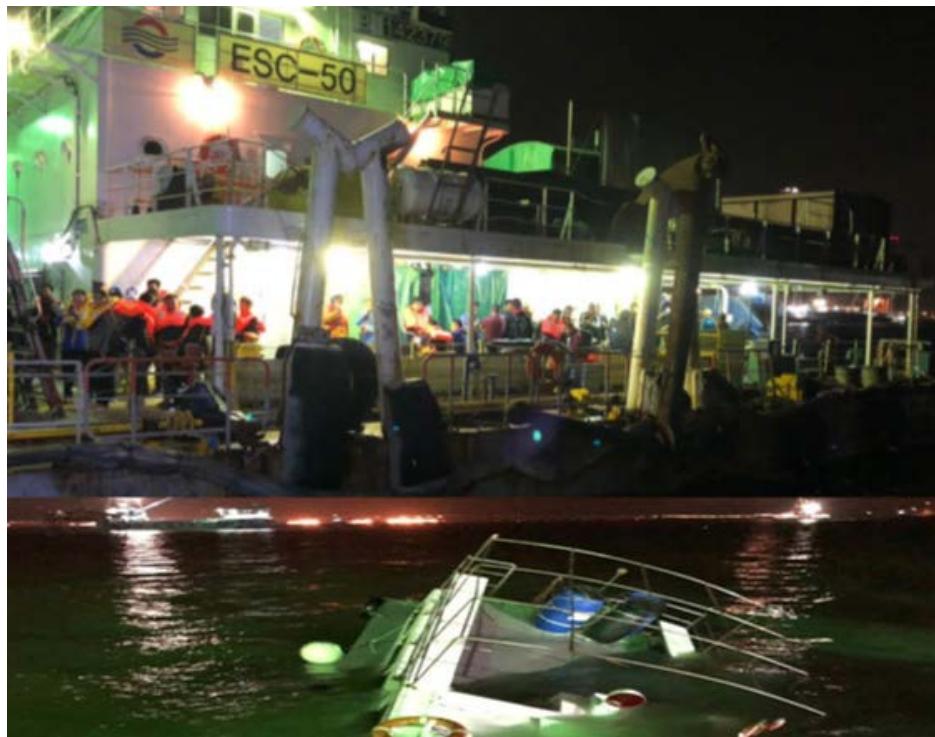
- 3.2 約 1940 時，小輪位於北緯 $22^{\circ}19.373'$ ，東經 $113^{\circ}54.120'$ 觸碰到礙航物，船殼破損並開始進水。
- 3.3 小輪隨即駛往正在附近進行深層水泥拌合工程作業的躉船，並在躉船和即時趕到的本地小輪 “Yiu Feng 28” 船上人員的協助下成功靠泊躉船左舷。數分鐘後，所有乘客及船員安全撤離至躉船。躉船上的船員亦同時通知其所屬負責香港三跑道工程合約編號 C3202 的承建商（簡稱承建商 B）要求支援。由於大量進水，小輪於當晚約 2000 時在躉船旁沉沒（圖 3）。事故沒有造成污染及人員傷亡。事發時天氣良好，海面有小浪，能見度超過 10 海浬，吹東風 3 級。

圖 3：小輪沉沒現場

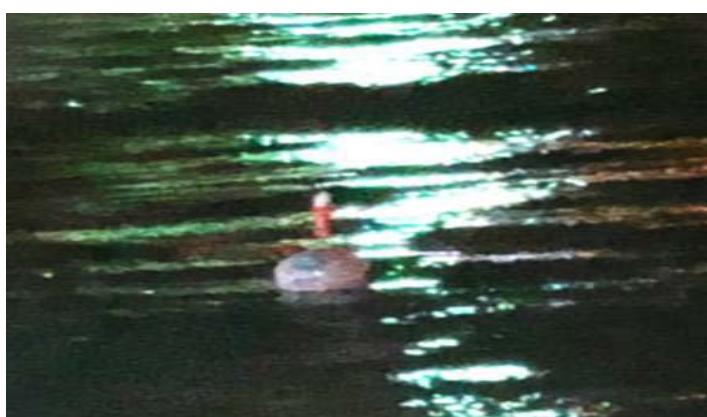
- 3.4 2007 時，香港機場管理局(機管局)海上交通控制中心接報後隨即安排引導船“Power 2”及“Aqua 3”前往現場協助救援，並通知所有三跑道工程合約承建商救援船在 VHF¹ 60 頻道待命，同時將事故報告海事處。
- 3.5 約 2030 時，承建商 B 的工程人員將帶有閃燈的塑料浮標裝至礙航物的位置(圖 4)。

圖 4：事發後在礙航物位置設置的浮標

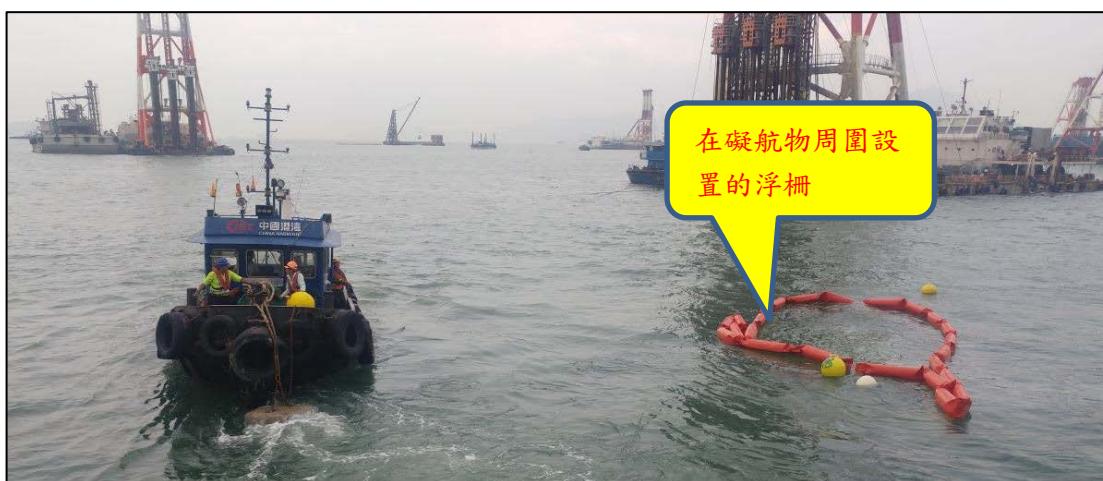
圖 5：在礙航物位置設置的浮柵

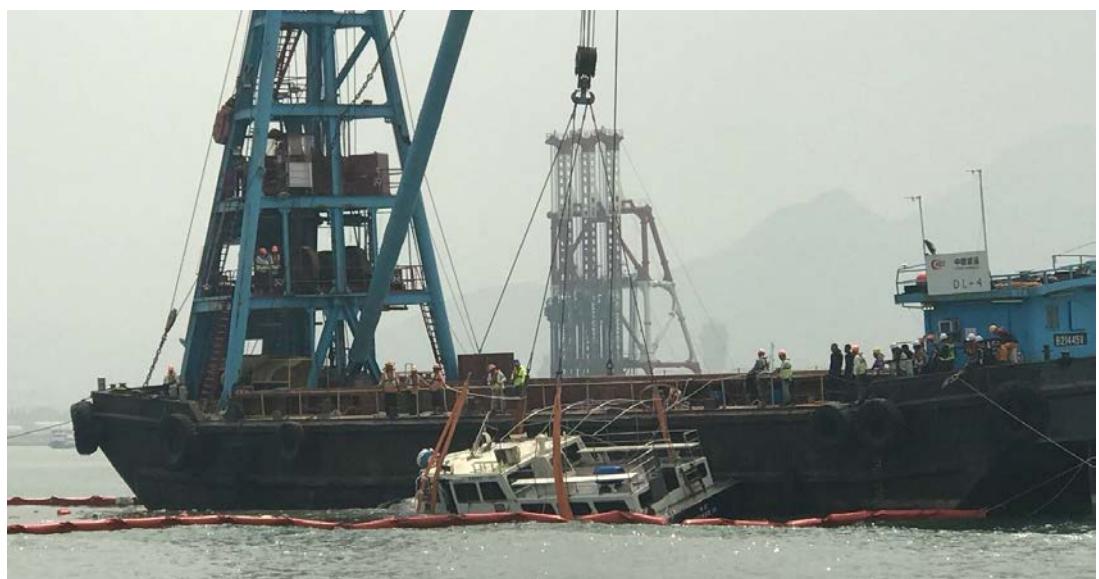
- 3.9 小輪於 2018 年 3 月 27 日從沉沒位置被打撈出水（圖 6），並轉移至鴨脷洲船廠作進一步檢查。

圖 6：小輪打撈現場

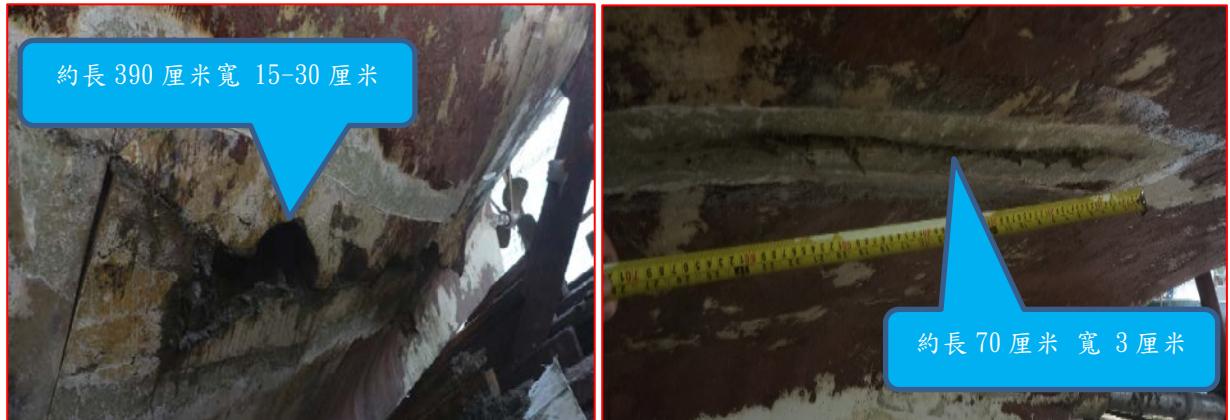
3.10 檢查後發現小輪左舷水線下約 50 厘米位置有兩處位於兩個不同艙室的船殼破損，一處位於機房，長約 390 厘米，最闊處約 30 厘米；另一處位於機房後艙室，長約 70 厘米，闊約 3 厘米。（圖 7）

圖 7：小輪損壞情況

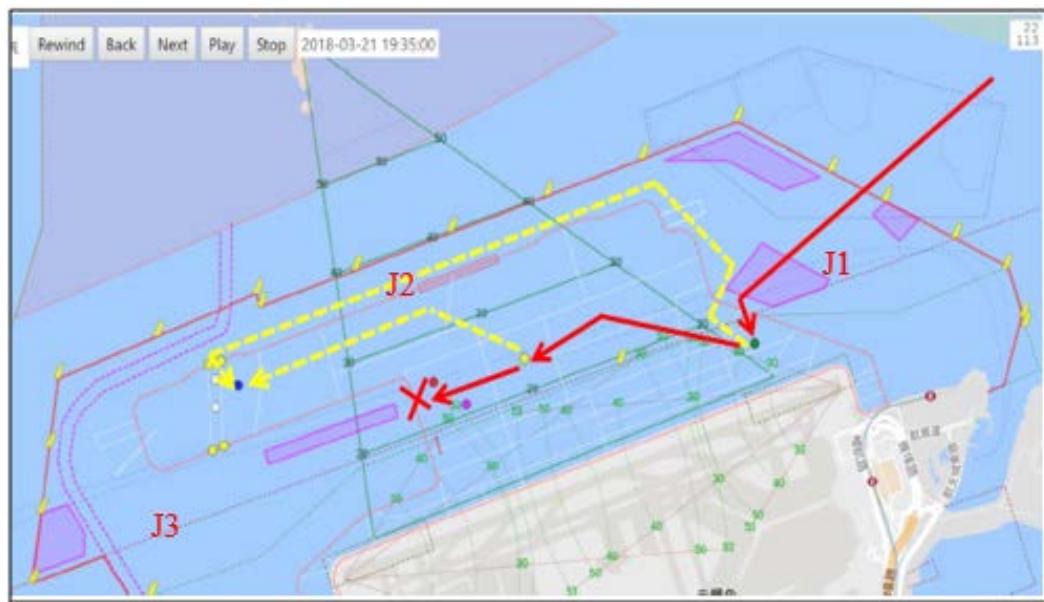
圖 10：小輪事發航次航行軌跡示意圖（紅色）

4.16 然而，事發當日小輪選擇行駛沒有開放航行的 B1 區水域（圖 10，紅色軌跡），及對其該水域發現有礙航物一無所知，直至觸碰礙航物造成船殼破損進水及沉沒。

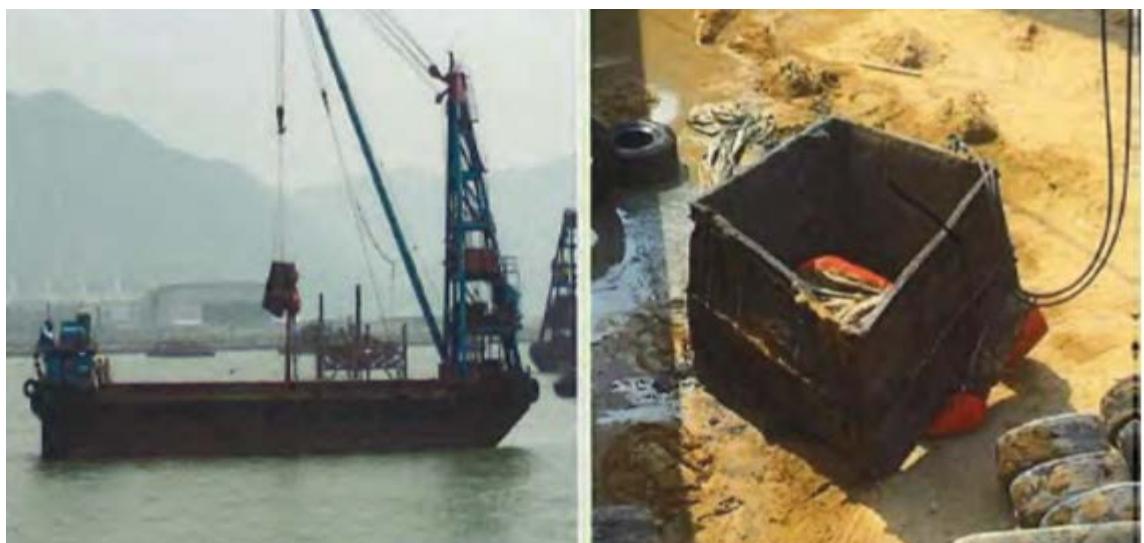
4.17 水下不明物體於 2018 年 3 月 29 日被打撈出水，並臨時轉移到承建商 A 在大嶼山青洲灣的工場。根據其形狀和尺寸（約長 2.9 米 x 寬 2.9 米 x 高 2 米的方桶形鐵質構件），承建商 B 推定其為躉船三套淤泥屏障系統(附件一)構件其中一個的底下部分。（圖 11）

圖 11：礙航物於 2018 年 3 月 29 日打撈出水（約長 2.9 米 x 寬 2.9 米 x 高 2 米）

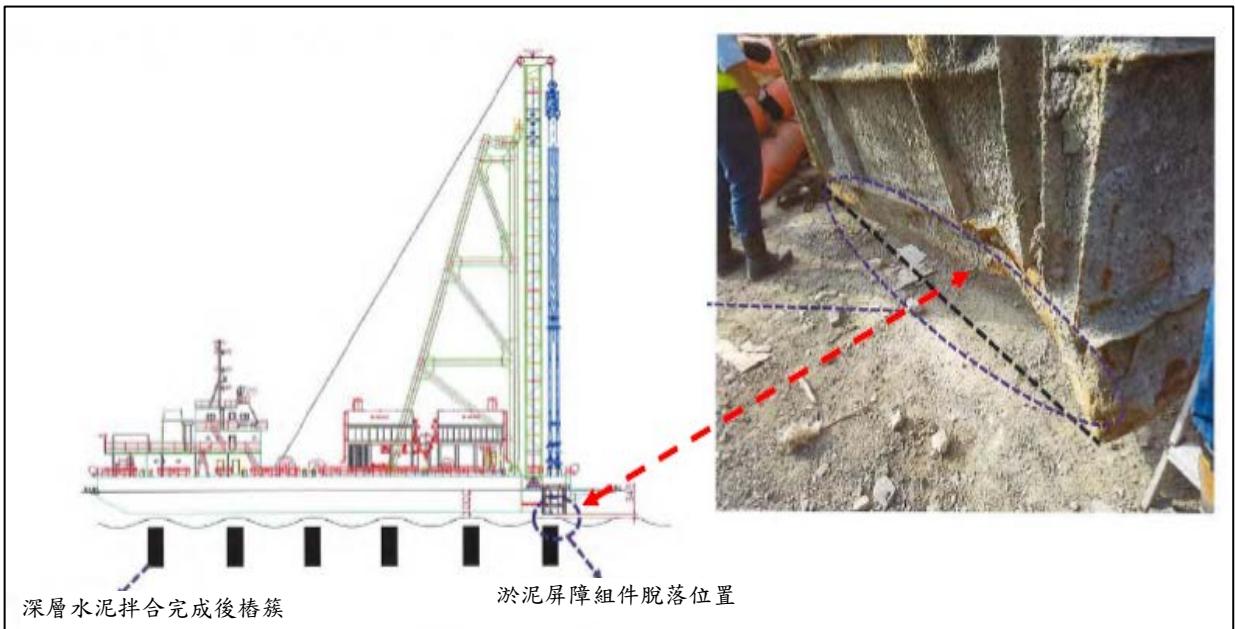
4.18 蓬船隨即被拖到船廠，並全面檢查船上 3 套“第一道淤泥屏障”。檢查發現其中一套高約 2 米的底部遺失，和打撈出水的礙航物吻合。估計原因是由於碰到海底隆起的堅硬物件，導致連接螺絲折斷及該底部脫落，並受水流影響，沖到事發位置。（圖 12）

圖 12：蓬船“第一道淤泥屏障”結構組件脫落
