一艘香港註冊散貨船“大豐”號於海上
發生水手長死亡的致命事故調查報告

香港特別行政區
海事處
海事意外調查組

2020年12月2日

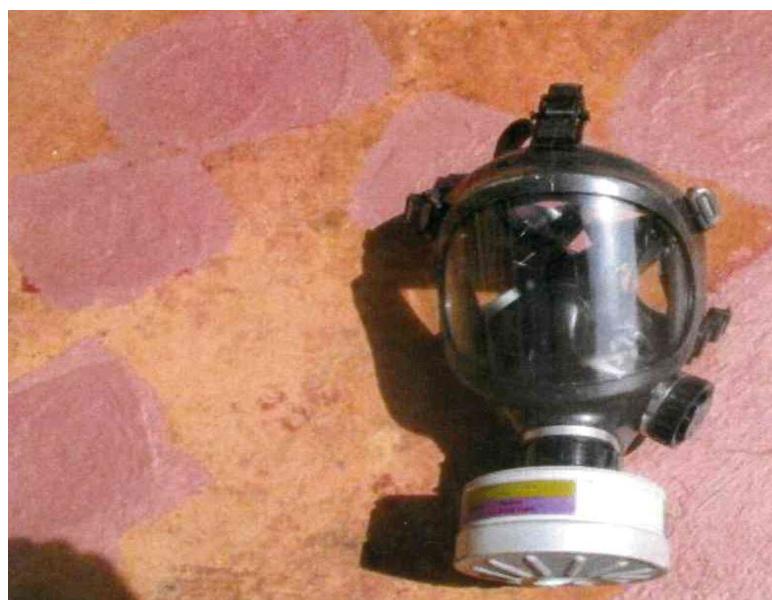
圖2 面罩呼吸器

4.15 圖2顯示，水手長佩戴的面罩呼吸器屬於空氣淨化型，而非供氣型，可為佩戴者提供可呼吸的空氣。根據磷化鋁的物質安全數據表所述，「如工程控制措施未能把空氣濃度維持在可接受水平，則必須佩戴美國國家職業安全衛生研究所批准的自給式呼吸器。」。參考通函1264所述，水手長沒有穿戴適合所用煙熏劑的適當防護裝備，亦沒有在煙熏負責人陪同下進入貨艙。

4.16 大副表示，煙熏負責人和船上船員在施用煙熏片劑時，都佩戴著水手長使用屬於同一類型的面罩呼吸器。此外，大副認為面罩呼吸器是由煙熏負責人所提供，佩戴該面罩呼吸器進入受煙熏的貨艙是安全的。然而，大副並不明白，在任何貨艙內施用煙熏片劑期間和之後不久，貨艙內的磷化氫不會即時累積至足夠高的濃度水平，從而以危及人命。然而，隨着

時間過去，經過煙熏的貨艙已充斥有毒的磷化氫。水手長佩戴了錯誤類型的面罩呼吸器，加上氧氣耗乏，導致最後他在貨艙內窒息死亡(圖3)。

- 6.1 管理公司應發出通告，讓轄下船隊所有船長、高級船員和船員知悉這宗意外的調查結果，以及從中汲取的教訓，並指示他們：
- i) 應在進入密閉空間前進行全面的風險評估，並遵從公司安全管理制度的要求發出進入許可；
 - ii) 在打開處於煙熏狀態的密封貨艙前，應事先諮詢煙熏負責人；
 - iii) 應向船員提供培訓，讓他們明白面罩呼吸器的使用限制；以及
 - iv) 應根據國際海事組織的通函1264，船隻於運輸途中進行煙熏時，將磷化氫氣體的讀數記錄在船上的航海日誌中。
- 6.2 管理公司應就轄下船隻進行內部審核，以確保船上船員嚴格遵從進入密閉空間的程序。
- 6.3 管理公司應制定在船上運輸途中進行煙熏的公司程序。
- 6.4 海事處會發出《香港商船資訊》，公布從這宗意外汲取的教訓。

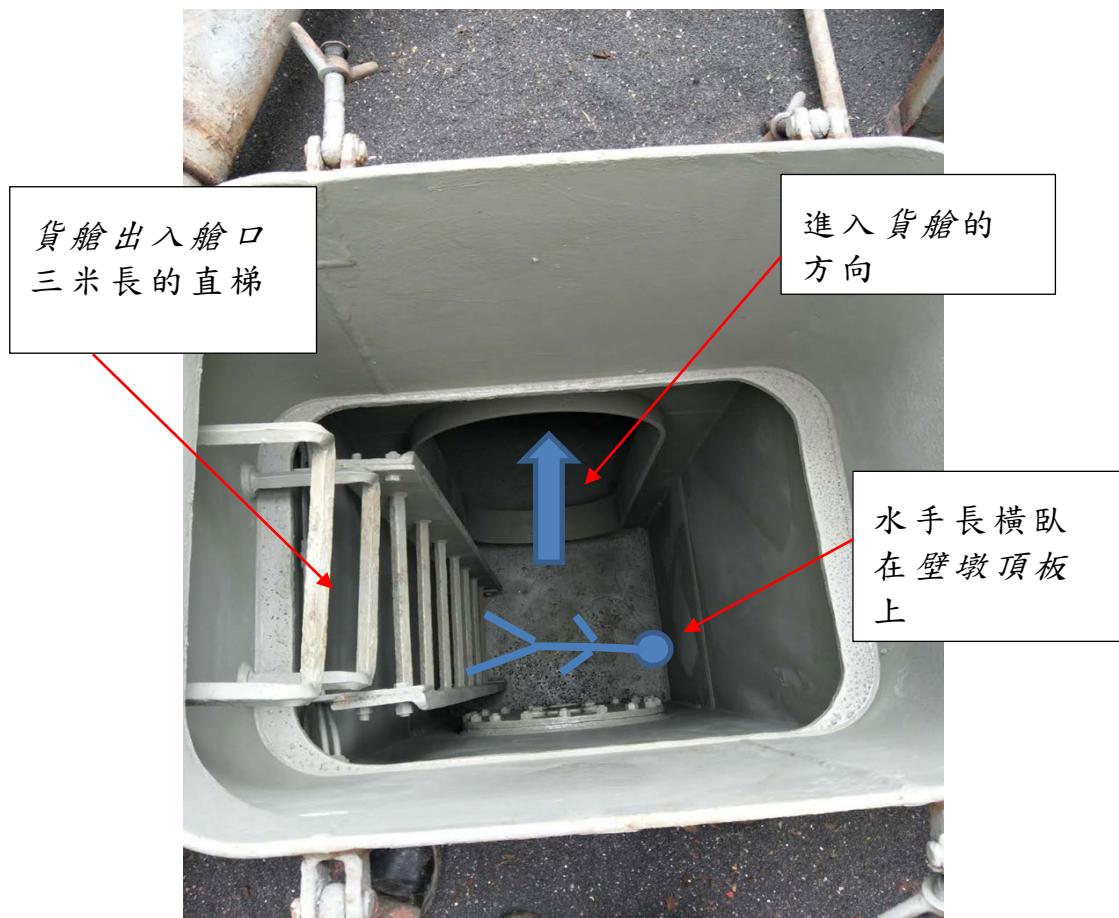
圖3 貨艙出入艙口和壁墩頂板

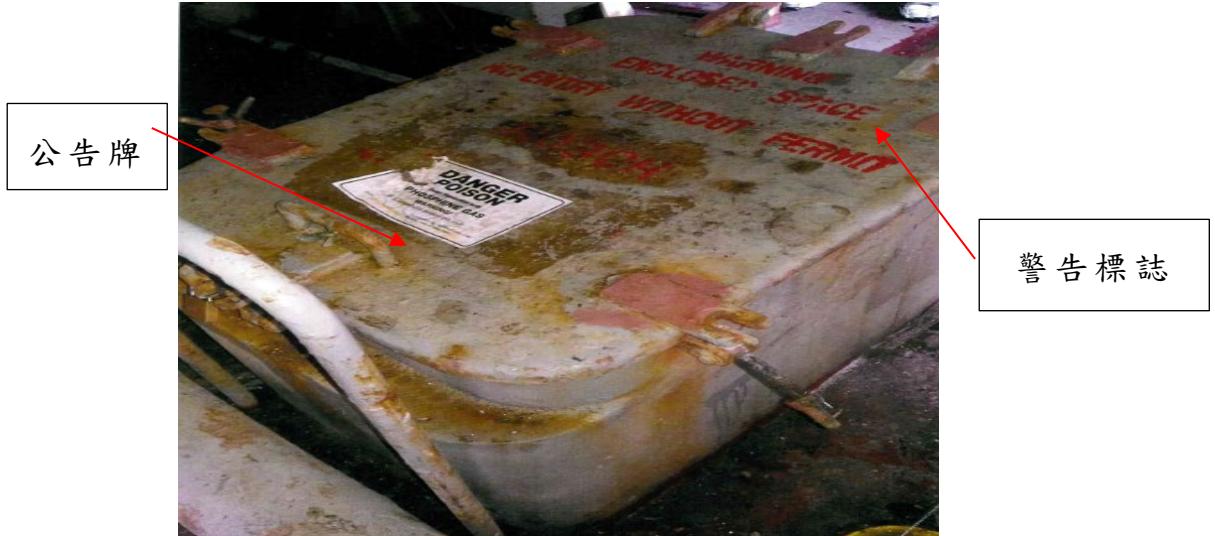
4.17 貨艙已被密封，出入艙口蓋貼上警告標誌“**NO ENTRY WITHOUT PERMIT** (在沒有許可的情況下不得擅自進入)”，以及寫上“**Under fumigation with PHOSPHINE GAS** (正以磷化氫進行煙熏工作)”的公告牌(圖4及5)。然而，大副允許水手長佩戴不合適的面具呼吸器進入貨艙，而且沒有通知煙熏負責人，可見大副和水手長均缺乏安全意識。

圖4 貨艙出入艙口蓋上面的警告標誌和公告牌。

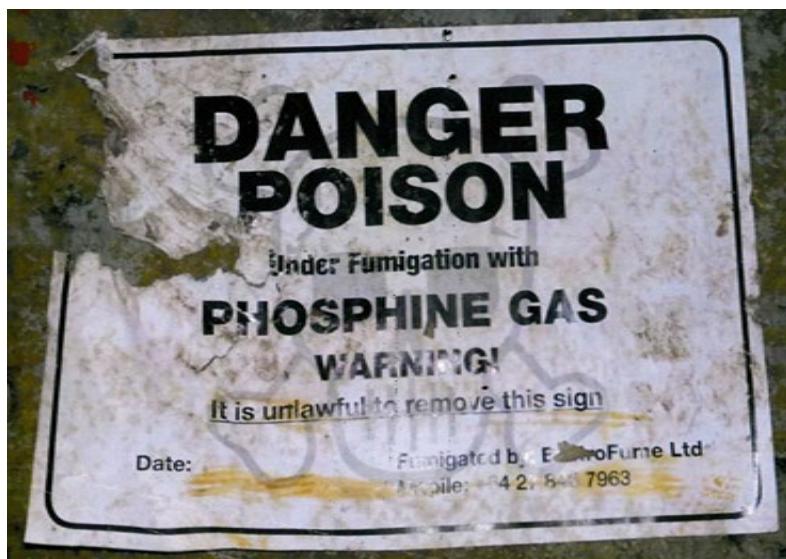
圖5 公告牌
