內地註冊散貨船“圃機 383”

於香港西面一號錨地

傾覆事故的意外調查報告

海事處海事意外調查組

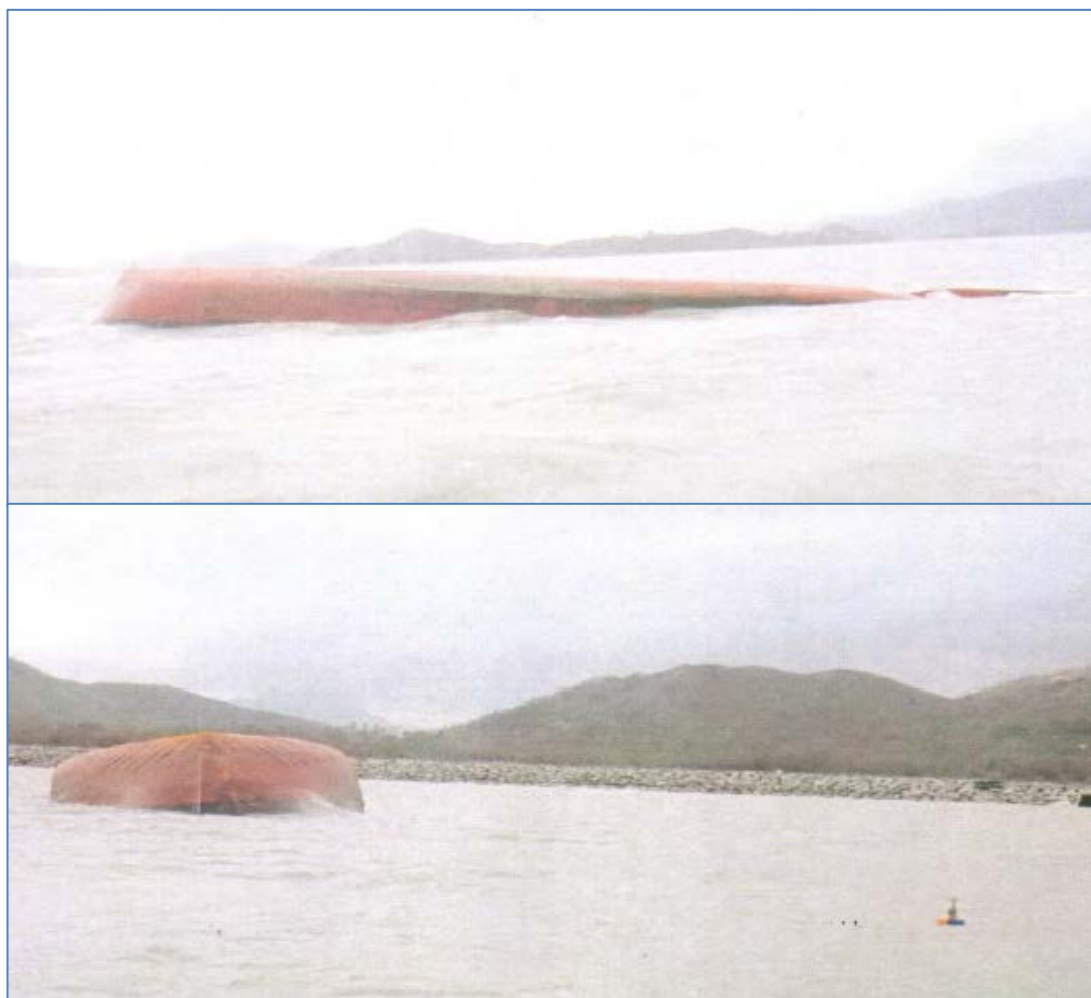
- 3.1 2018年9月14日0000時，中國內地註冊的自卸沙船“383”在廣東新會完成裝載約2700噸的砂石後啟航，開航時吃水約4.2米。約0500時到達珠海，0930時開始在珠海辦理報關手續，1100時從珠海前往香港。1800時，抵達WA1拋錨。
- 3.2 9月15日約1200時，“383”從WA1起錨，駛往香港仔田灣水泥廠準備卸貨。1400時抵達香港仔水泥廠碼頭。由於碼頭有湧浪，船身搖晃厲害，“383”的船長和水泥廠負責人對當時情況進行了風險評估，最後決定取消卸貨。
- 3.3 “383”遂於1600時離開香港仔，並在約1700時返回WA1拋錨。當時“383”拋下船艙雙錨，兩條錨鏈均鬆至約100米。“383”大副亦留意到有颱風警告，但覺得當時海面風勢並非很大。香港天文台於1620時發出3號強風信號。
- 3.4 9月16日約1000時，大副覺得風勢明顯增強。並在約1100時，發現“383”走錨及貨艙進水的跡象，隨即報告船長。
- 3.5 船長即時下令啟動主機，嘗試用自身動力頂住風勢，及啟動4台抽水泵從貨艙向舷外排水（船尾3台抽水泵，船艙1台抽水泵）。所有抽水泵開始時運作正常。
- 3.6 約1500時，大副用VHF無線電話報告香港海事處。海事處指示“383”通知本地代理安排協助。本地代理接到“383”的電話後即時報警求助。由於風浪太大，水警無法前往救助，祇能與“383”保持聯絡。
- 3.7 約1530時，海水濺入機艙，並且濺到運行中的發電機上，導致該發電機停止運作。船員隨即啟動另一台發電機。
- 3.8 約1600時，由於風浪加大，船艙進水太多太快，海水已經浸滿貨艙及淹沒抽水泵，導致抽水泵停止運作。“383”開始慢慢下沉。
- 3.9 約1634時，經香港海上救援協調中心安排的拖船“海安”救獲“383”全體船員。約1635時，“383”傾覆。

圖 2 傾覆後的“383”（9月17日）

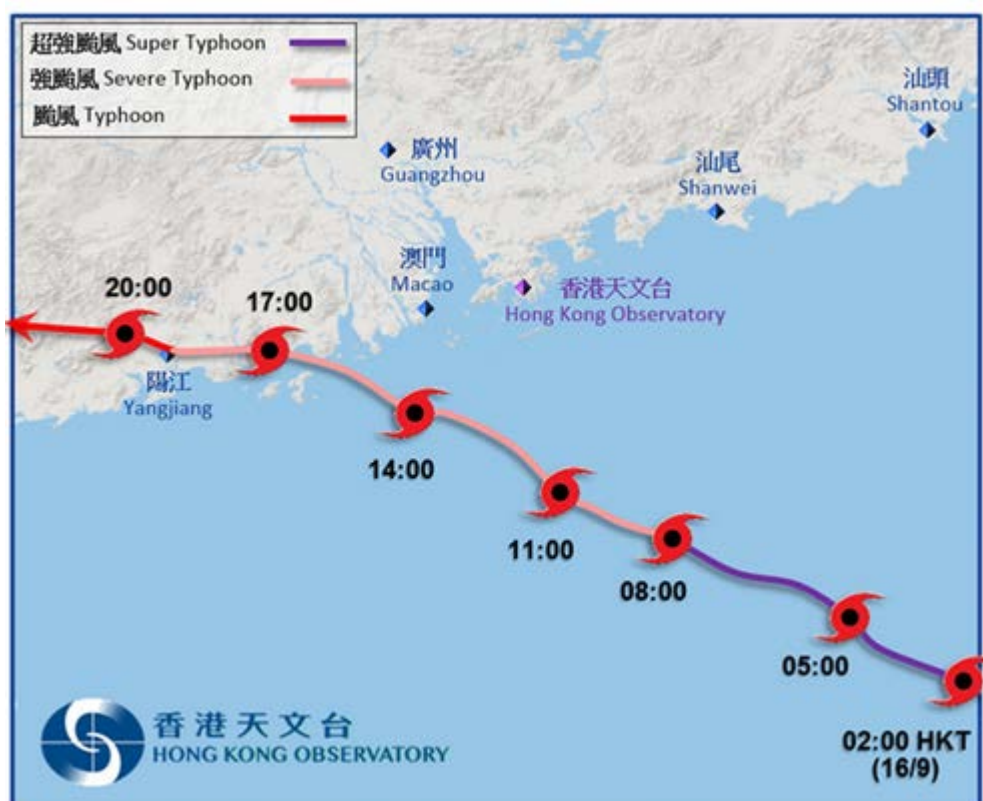
- 4.11 根據香港天文台 9 月 16 日 0949 時發出的天氣信息，在 1000 時，強颱風山竹集結在香港之東南偏南約 150 公里，即在北緯 21.0 度，東經 114.5 度附近，預料向西北偏西移動，時速約 30 公里，移向廣東西部沿岸一帶。山竹繼續穩定地移向廣東西部沿岸，進一步迫近香港，對本港構成相當大的威脅。按照當時預測路徑，山竹會在當日中午前後最接近珠三角一帶，在香港以南約 100 公里掠過。

圖 4 “山竹” 9 月 16 日的軌跡

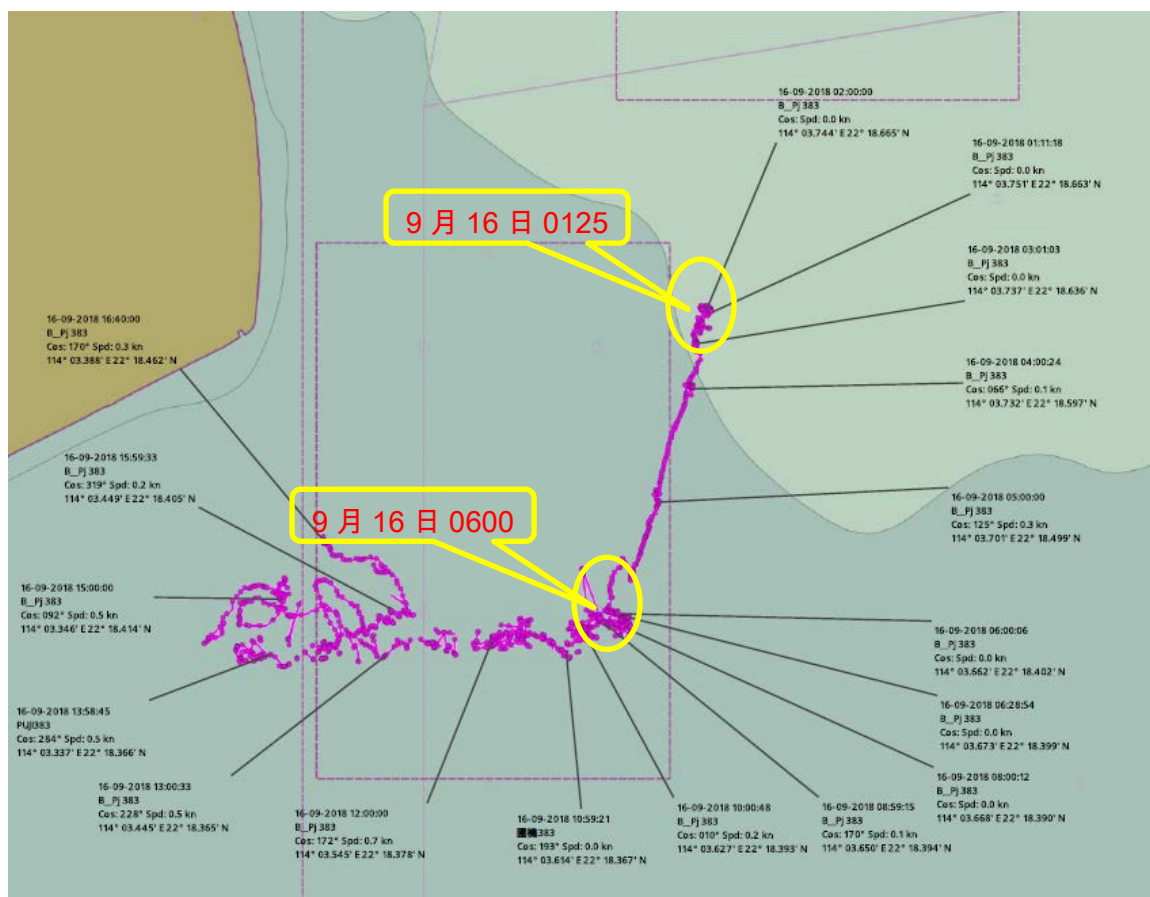
- 4.13 據“383”的大副供述，9 月 16 日約 1000 時覺得風勢大大增強，約 1100 時才發現走錨。
- 4.14 根據香港海事處船隻航行監察中心提供的資料，“383”於 9 月 16 日約 0125 時即開始向西南方向走錨，當時船舶位置為北緯  $22^{\circ}18.7'$ ，東經  $114^{\circ}03.7'$ 。而“383”的船員直到約 1100 時才察覺走錨。（圖 5）
- 4.15 由此可見，由 0125 至 0600 時，“383”的船員並未能保持有效的錨泊值班，及時察覺其船已經走錨，從而採取適當的應對措施。

圖 5 海事處船隻航行監察中心提供的資料顯示“383”走錨軌跡

- a) 監督和提醒其船隻船長在開航前對航次所可能遇到惡劣天氣的不利影響，予以充分的風險評估並制定必要的預防措施或應急方案；
- b) 發佈安全通函，讓所有船長和船員汲取本次事故的教訓，保持有效的錨泊值班，並及時獲取天氣信息特別是颱風天氣的信息，及早採取相應的避颱風措施。如果錨泊抗颱風無可避免，此類型的船舶需轉移到遮蔽水域，並對貨艙或其他開口進行封蓋，以免過量海水進入貨艙；以及
- c) 提供適當培訓，以提高所有船長和船員的應急處變能力和安全意識。
